第3章 戸建て住宅の液状化被災調査

3.2 戸建て住宅の被災調査方法

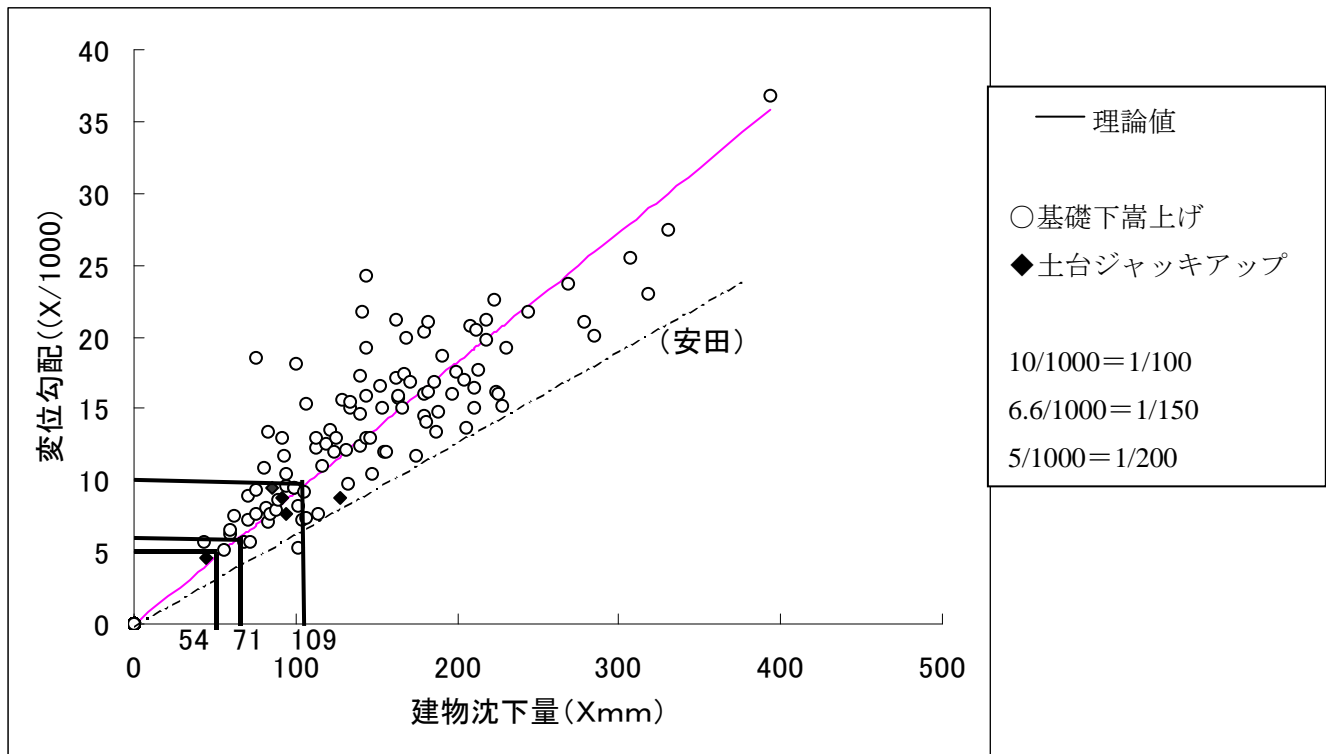
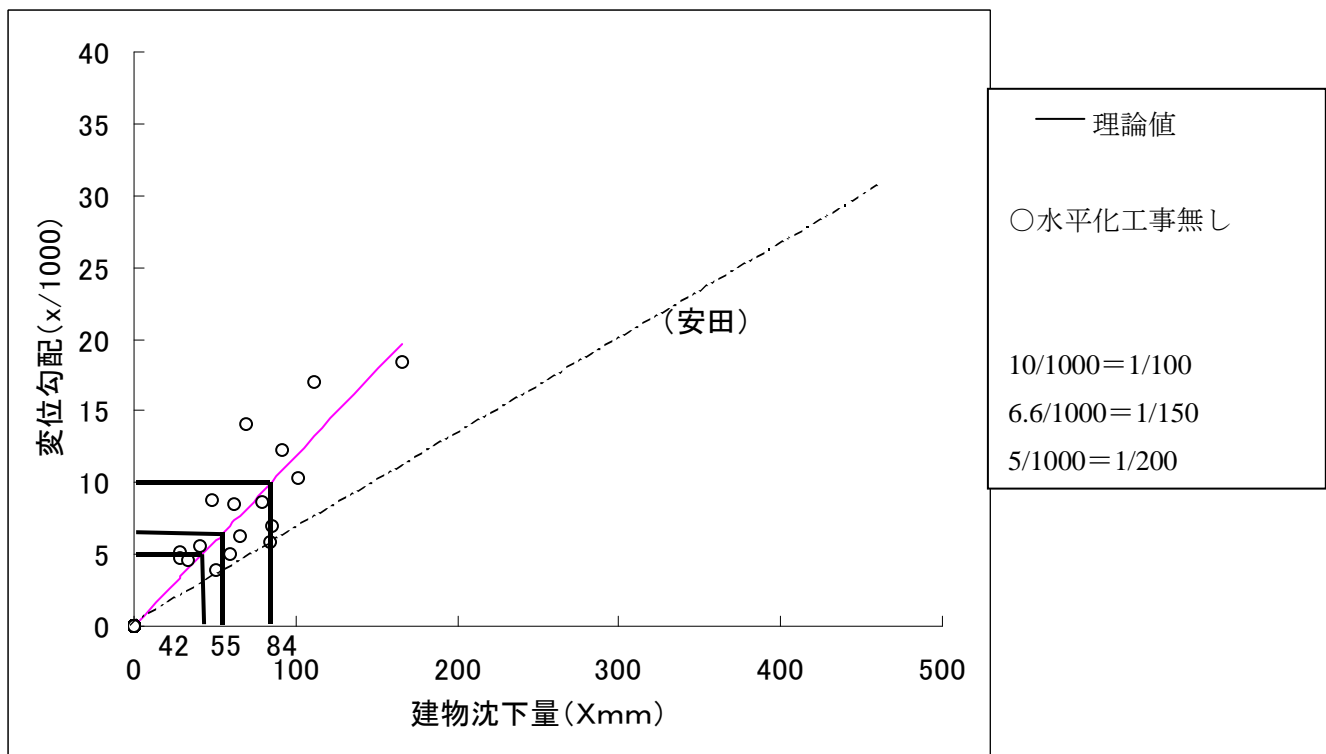
図 3. 2. 3 安倍彦名団地における建物沈下量と変位勾配の関係

安田らの発表している新潟地震の回帰直線とほぼ近似しているが、鳥取県西部地震の方が建物沈下量が小さい値を示している。特に、斜距離の方が最短距離よりも建物沈下量が小さくなっている。また、木造建築物の不同沈下障害との変形角の関係を入れてみた。その結果、表 3.2.5 のようになった。水平化工事を実際に行った箇所とそうでない箇所を明らかにすることにより、建物被害における不同沈下障害の限界値を得ることが可能となる。

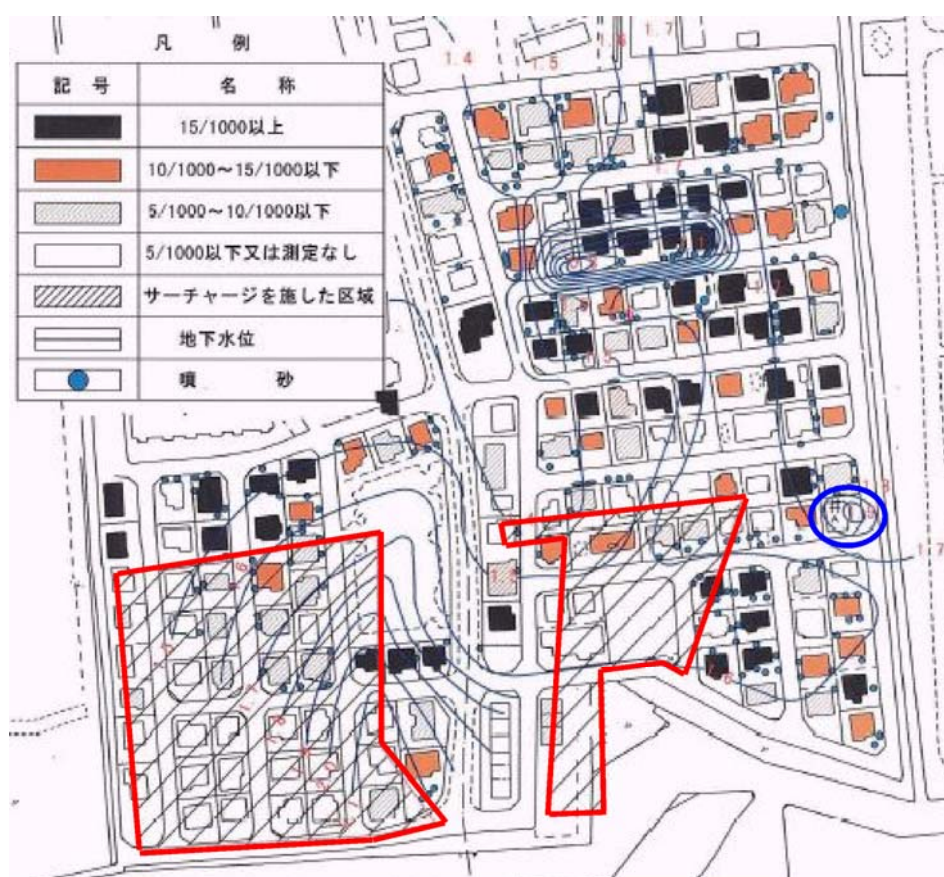
図 3.2.8 液状化被害分析図（建物被害、地下水位、地盤改良工法の重ね図）

被災状況は、**図 3.2.8** に示すような液状化による噴砂による被災等が生じている。要因は液状化による噴砂により、地域一帯が全体に沈下しているものとみられ、その程度は不均一である。液状化による被災は、南側の一部を除いて全体に分布しており、ペーパードレーンとサーチャージ盛土を施工した南側の一部は被災が見られなかった。なお、家屋の変状は、地震動によるものか液状化によるものか判断が難しいが、液状化による変状と考えられる。

家屋の全壊、半壊、一部損壊、噴射、及び不同沈下傾斜角を、5/1000 以下、5/1000～10/1000 以下、10/1000～15/1000 以下、15/1000 以上に分けた建物被害、及び搬入盛土材及び地盤改良位置図を重ねてみると次のようである。

- ・ 北部の真砂土及び碎石混り土砂で改良した部分は、在来水路の地中化に伴う地下水の堰止め嵩上げ現象によると想定される上昇により被災が大きい。
- ・ 南東部の無処理部は、地下水位の傾斜が急であることも含めて、被災が大きい。
- ・ 西部の無処理部分の家屋、改良部と無処理の境界部分の家屋も被災が大きい。

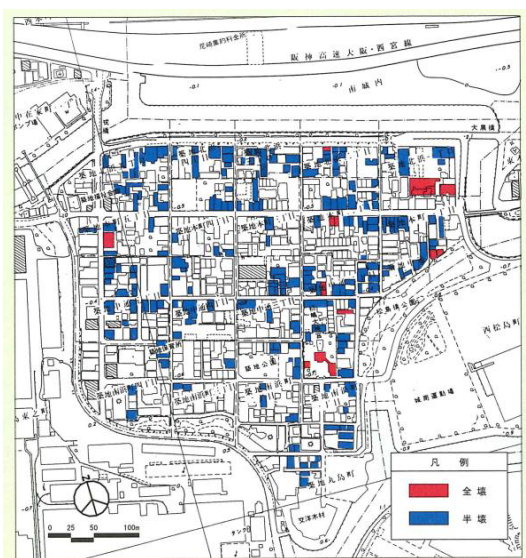
図 3. 2. 15 家屋の被害

尼崎市築地地区は、兵庫県南部地震の震源断層からかなり遠方にあるが、武庫川を越えて尼崎市にはいると全壊率は小さくなっているのに、1個所だけ全壊率の高くなっている。図3.2.15は、写真3.2.1、3.2.2に示すように被災家屋の分布を示す。当時は全壊、半壊、一部損傷の3種類しか被災分類が行われていなかった。全戸数ではないが、約60%の建物の傾斜や不同沈下の測定を行った結果、30cmを越える沈下や10/1,000を越える傾斜建物が多く見られた。

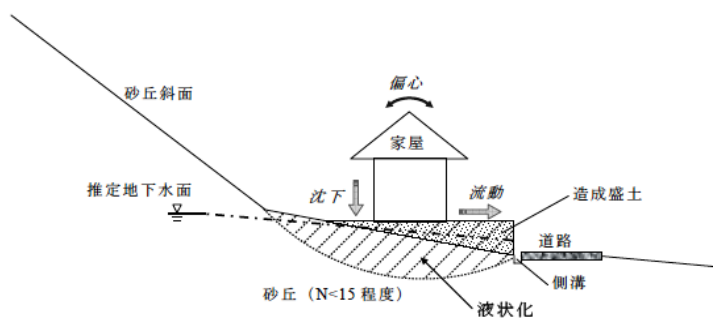
図 3.2.30 宅地の液状化による家屋被害

砂丘法尻における家屋被害の形態は、宅地の液状化により家屋周辺地盤が沈下・流動して家屋が移動・沈下・偏心したもの（図 3.2.30）と、家屋背後の砂丘斜面が流動して家屋に衝突し、外壁を損傷させたもの（図 3.2.31）があった。宅地の液状化による家屋被害の例を写真 3.2.9～11 に示す。写真 3.2.9 および写真 3.2.10 の家屋はいずれも玄関前の斜面が流動・沈下し、基礎が被害を受けて家屋が偏心した。また、コンクリート舗装下の砂が流出して空洞化している様子が見て取れる。写真 3.2.11 では、家屋周辺宅地が 20cm 程度沈下した。この家屋は鋼管杭を基礎に用いていたため、家屋の沈下および偏心は軽微であったが、道路側に約 15cm 移動した。

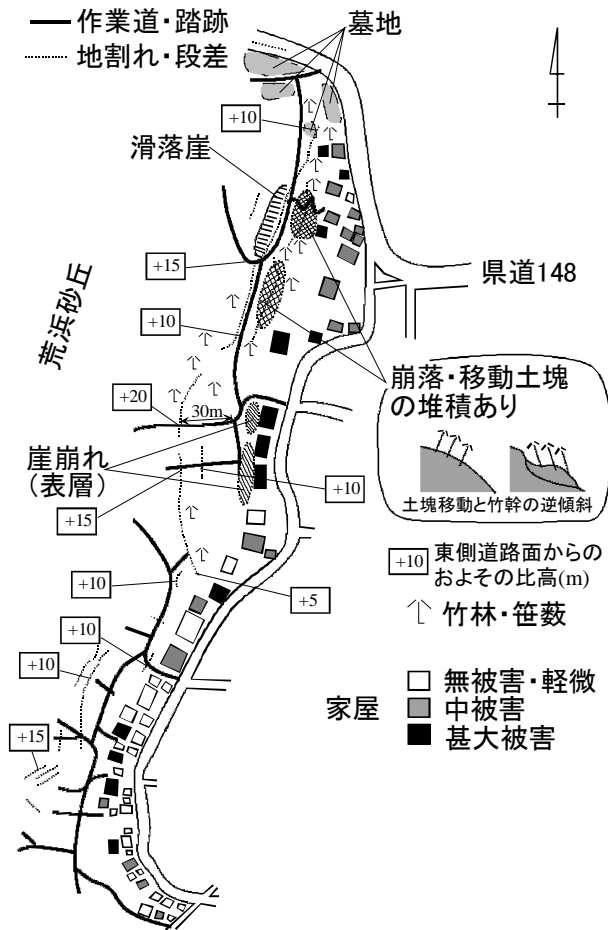
図 3.2.34 砂丘の東面に生じた亀裂の分布

刈羽村稲場地区付近の荒浜砂丘東面においては地震後に大小無数の亀裂が確認された。砂丘東面における亀裂・段差等の分布、被災家屋等の分布を図 3.2.34 に示す。砂丘の斜面直下で傾斜のやや緩んだ土地には多くの家屋が並んでいるが、これらのうちには深刻な被害を受けたものがある。亀裂の多くは表面のゆるい砂層が大きな地震外力に耐えられず傾斜方向へすべり運動を生じたために生じたものと考えられる。開いた亀裂部分に残された根茎には緊張しているものが多い(写真 3.2.15)。斜面中腹に見られた滑落崖を写真 3.2.16 に示す。このような段差の下部土塊は、地震後に大きく下方へ移動している。一部の斜面直下では崖面が 1m 程度水平方向に変位したことが確認された(写真 3.2.17)。また、斜面下部に多く見られる竹林の一部では、竹林を含む斜面のすべり土塊が後方へ回転運動したため竹幹の逆方向傾斜などが観察された(写真 3.2.18)。砂丘内に卓越した竹の根系は、ゆるい砂からなる斜面表層を一体化させる効果があったと考えられる。

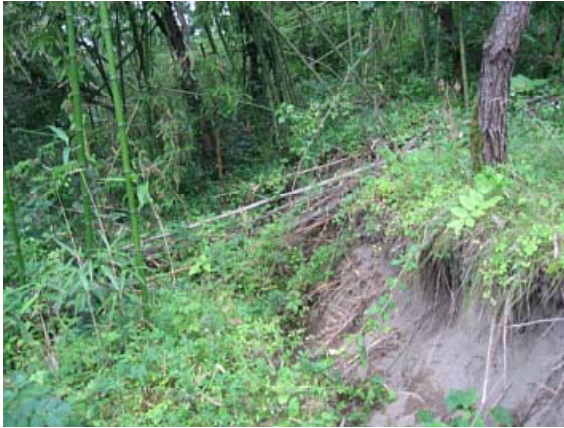
写真 3.2.15 亀裂部分で緊張した根茎

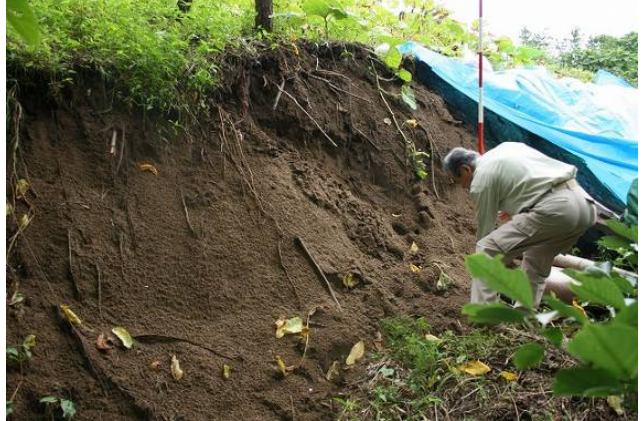
写真 3.2.16 斜面中腹に見られた滑落崖

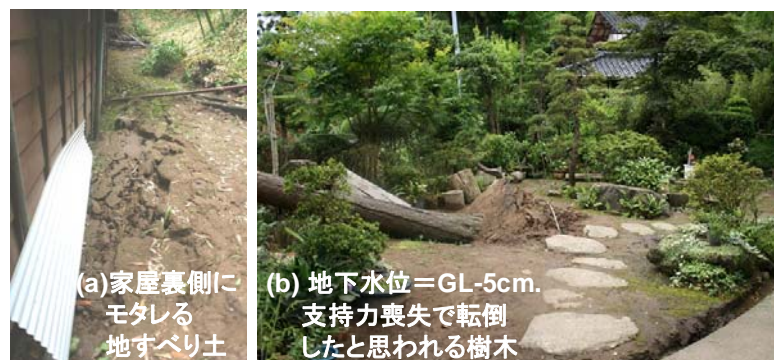
写真 3.2.19 土砂の直撃と浅層の液状化 (No. 4)

写真 3.2.3、15、16 の斜面下に建つ家屋で、砂丘斜面の崩壊土が家屋背面を直撃して覆った (写真 3.2.19 (a))。地下水位はほぼ地表面にあり、敷地は湿地状態である。地震で生木が倒れる例は聞かないので、写真 3.2.19 (b) の倒木は、あるいは浅層の液状化で地盤が支持力を失った結果と疑われる。図 3.2.36 は、基礎と基礎面に補正した土台の不同沈下で、全体的に砂丘側が低いものの、鉛直方向には V 字型に曲がっている。

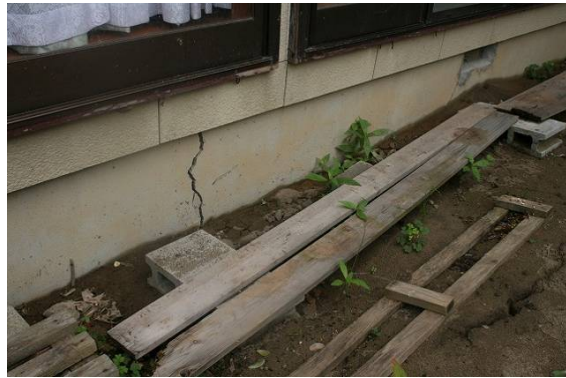
写真 3.2.31 基礎の亀裂 (No. 16)

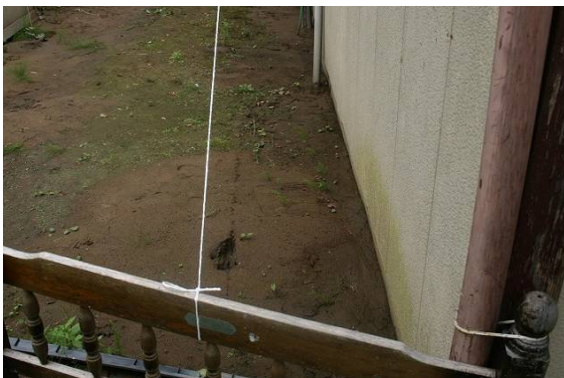
写真 3.2.32 宅地内の噴砂痕 (No. 16)

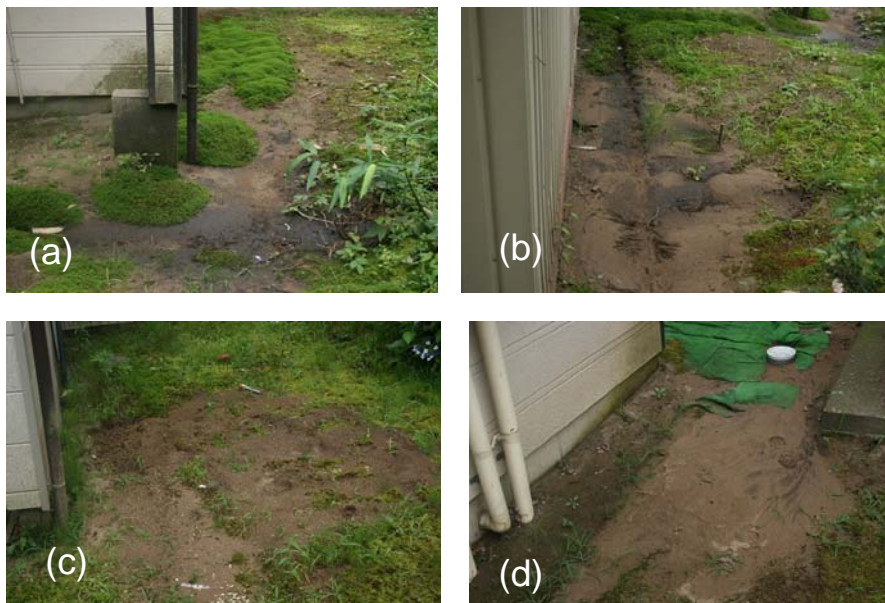
写真 3. 2. 35 噴砂痕と地表の荒れ (No. 19)

地下水位は裏庭で GL-75cm と浅く、1964 年新潟地震で壊れて新築し、中越地震で建物の下が液状化し全壊したが、補修で対応した。ヒアリングによれば、今回は液状化しなかったとのことであるが、建物周囲は写真 3. 2. 35 (b)、(d) のように噴砂痕があり、(a)、(c) の様に荒れていて基礎にひび割れが多数入った。

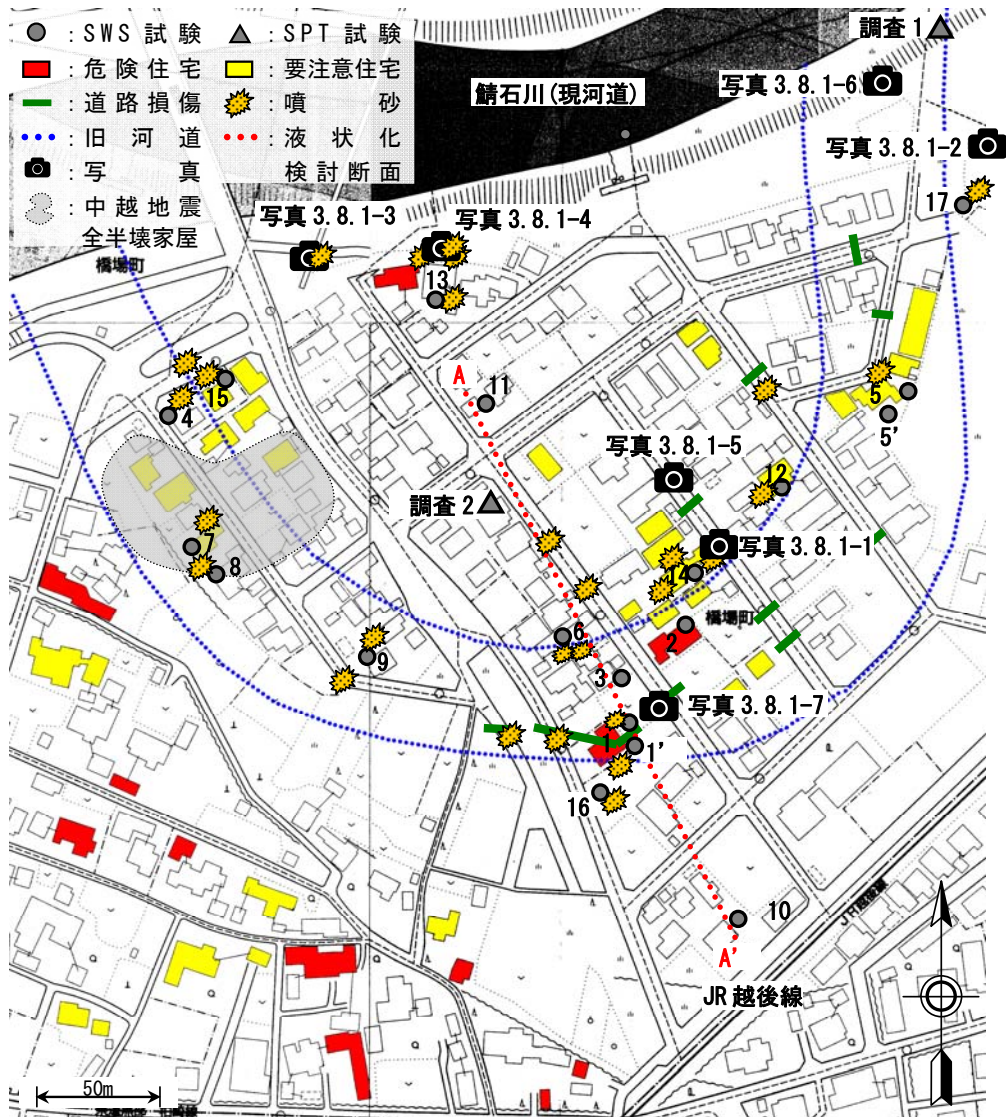
図 3.2.46 橋場町の調査地点と被害の概況

地震発生直後から行われた家屋、被災家屋応急危険度判定調査の危険・注意住宅の別、現地踏査によって判明した道路損傷部、噴砂発生箇所、参考として中越地震で全半壊した家屋、明治44年に測図された2万5千分の1の地図と2007年版の住宅地図を重ねることによって割り出した旧河道の位置をまとめたものを図3.2.46に示す。

家屋の被害については、図中の住宅危険度判定の分布から、顕著な液状化被害の見られなかった南西側に危険住宅が集中していることが分かる。

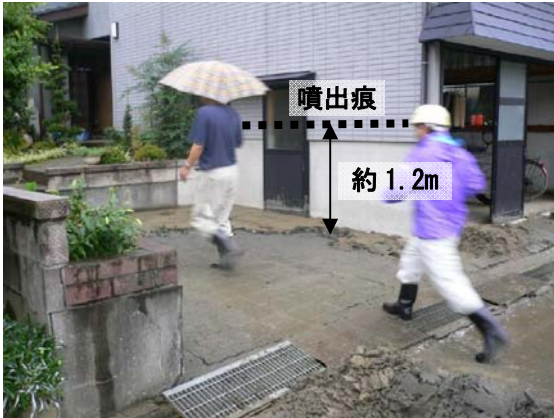
写真 3. 2. 43 宅地内の噴砂（旧河道上）

この地区の北側旧河道の内側では、地震発生後に住宅地内や道路等いたる所で**写真 3.2.43** に示すような液状化による噴砂現象が発生した。被災した住民の証言と家屋の外壁に付着した噴砂痕や堆積した砂の量の多さからその現象が激しいものであったことが分かっている。同様に、北東にある農業用地内でも**写真 3.2.44** に示すように噴砂が発生した。図中の噴砂発生箇所を見ると、発生した噴砂は概ね旧河道上に集中していることが分かる。調査地点 13 付近の旧河道以外の箇所にも発生しているが、**写真 3.2.45** に示すように埋戻土の液状化と思われるものや、**写真 3.2.46** のように民家の庭で噴砂が見られたものなど、埋戻土もしくは地表面付近の氾濫堆積物の液状化と思われる。

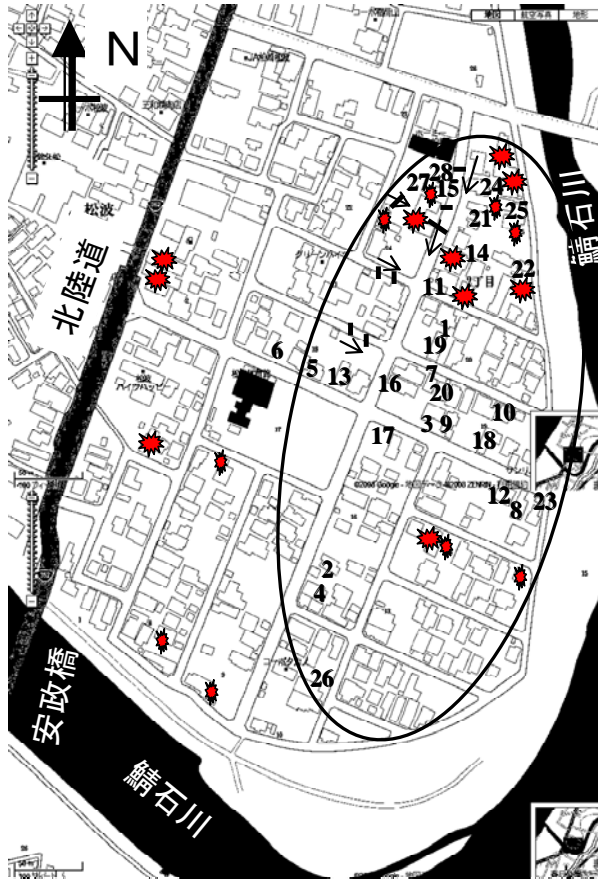
図 3. 2. 69 被災度判定による全壊家屋の分布と液状化エリア

図 3. 2. 69 中の爆発マークは地震直後の自治体調査による全壊家屋を示す。これによると、北陸道沿いと町内の南西方向にも全壊家屋があるが、噴砂などの液状化現象は殆ど楯円内部に限られる。楯円内上部に全壊家屋が集中しているが、道路を横切る亀裂も多数発生し、それらの位置を棒線で示した。道路に沿う矢印は、舗装の変位方向を示す。調査地点 27 と 28 を結んだ線を境に、地盤が南東方向に滑り。南下がりの緩斜面に建つ多数の家屋は、特に地盤の流動に伴う破損が著しい。舗装道路は、本震直後に側溝脇や宅地からの噴砂で街一帯が砂で覆われ、最大余震で再び液状化した。図 3. 2. 70 は、ほぼ図 3. 2. 63 に示す a-a' ラインに沿いの幹線道路付近において、地震直後に撮られた街路の撮影地点と撮影方向を示す。この幹線道路の傾斜は、図 3. 2. 68 の地層断面図に示す通りである。

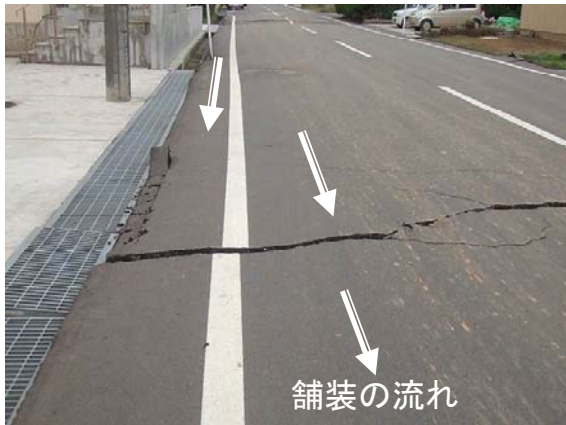
写真 3. 2. 53～57 は、本震 40 分後の道路の様子で、一面噴砂と噴水に覆われた。ただし写真 3. 2. 58 のように、この幹線道路よりも西側を見ると、同時刻ではあっても噴砂は無く、液状化の痕跡は見られないが、東向きの微傾斜地形のため、地盤の多少の流動による舗装の引っ張り亀裂がみられる。

写真 3. 2. 58 噴砂・噴水が無い町内西半分。
地盤の変形による舗装の亀裂。
(本震 40 分後) (撮影地点⑥)

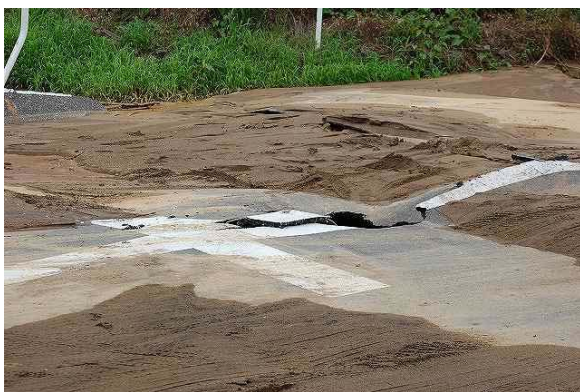
写真 3. 2. 59～63 は、本震 4 時間後の幹線道路の北方面の様子である。このうち写真 3. 2. 60 は、写真 3. 2. 59 と同じ地点の翌日の状況で、噴砂によって舗装の下に出来た空洞が、翌日は陥没していた。写真 3. 2. 65 と 66 は、隣り合う敷地に跨る噴砂孔で、境界のブロック塀が懸垂し、噴砂の激しさを示している。写真 3. 2. 67 は、本震 9 分後の幹線道路南方面の冠水状況である。写真 3. 2. 68 は、南方面の電柱周りで生じた本震直後の噴水の様子で、写真 3. 2. 69 は、同じ電柱における最大余震直後の噴砂を示す。写真 3. 2. 70 は、この電柱付近の家屋敷地の最大余震直後の噴砂の状況である。

写真 3. 2. 59 道路上の噴砂 (本震 4 時間後)
(撮影地点⑦) (Te 氏撮影)

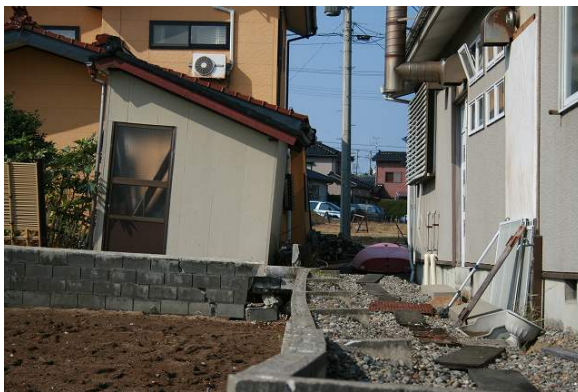
写真 3.2.71 は、南北に 31m と長い集合住宅の北側 3/4 程度の二階建て部分と南側 1/4 程度の一階建て部分の接合部付近で基礎と建物が裂損し、一階建て部分南端が 66cm 沈下した。北側は砂丘の地山で、南側は盛砂地盤と考えられる。写真 3.2.72 の右側がその南端で、土留めブロック擁壁が地盤の液状化によって湾曲している。正面は解体前の家屋 24 の裏側である。

写真 3. 2. 72 建屋 a（写真右）の南側土留め壁の変位、正面は家屋 24

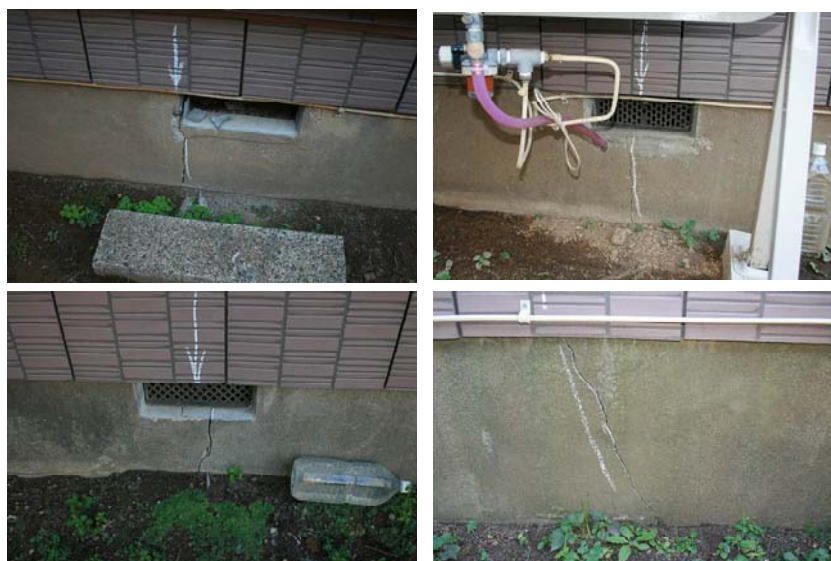
液状化による地盤の不陸で、布基礎の殆ど全ての通気孔周辺に亀裂が発生した。

写真 3. 2. 81 通気孔のひび割れ（家屋 h）

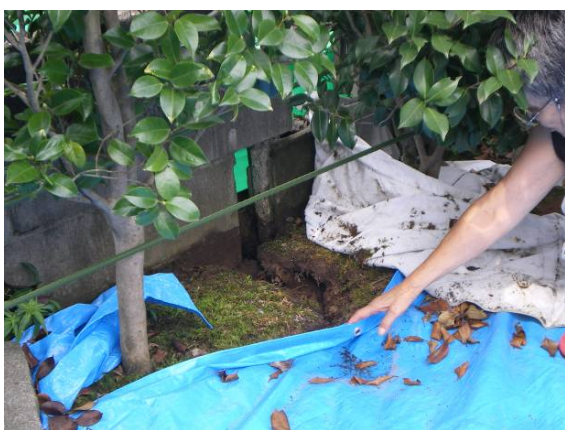
北側地域、すなわち砂丘側の宅地は、砂丘斜面の勾配がそのまま残る上段と盛土の中段、擁壁を挟んだ下段に住宅が建てられている。このうち中段の宅地では、写真上に赤く線を引いたように、斜面に平行な複数の家屋に跨る地盤の開口亀裂（写真 3.2.98）が生じ、中段の家屋の多くは写真 3.2.99 のように、下段側に向かって数段の段差が生じ、基礎から引きずられるように大きく下段側に傾いた。また、写真 3.2.100 のように、上段側の道路との間に大きな開口部が生じるとともに、地盤が大きく下段側に移動した。複数の家屋で、給・排水管が引きちぎられるように破断した。また、中段の盛土を支える擁壁も崩壊したり、大きく下段側に変位するとともに、頭部が下段の家屋側に傾いて、下段の家屋に衝突しているところもある。擁壁の下段側における足元周辺に噴砂跡が見られるとともに、地下水位が湧出しているなど、噴砂跡や湧水は北側宅地の下段（砂丘斜面の末端部）で多く見られた。

写真 3.2.98 敷地を跨いで生じている亀裂
(北側地域中段の敷地)
(北側地域の上・中段間道路より撮影)

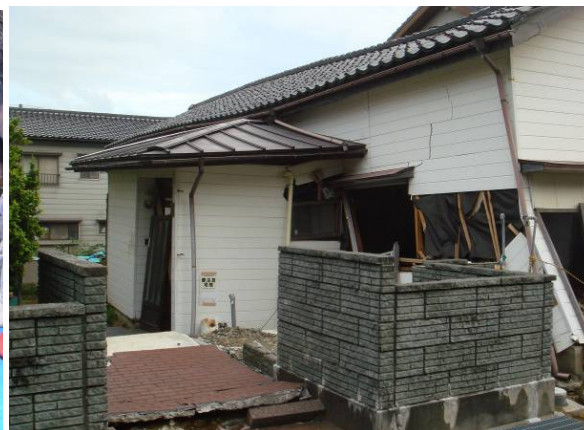
写真 3.2.99 下段側 (写真奥) へ大きく
傾いた中段の家屋

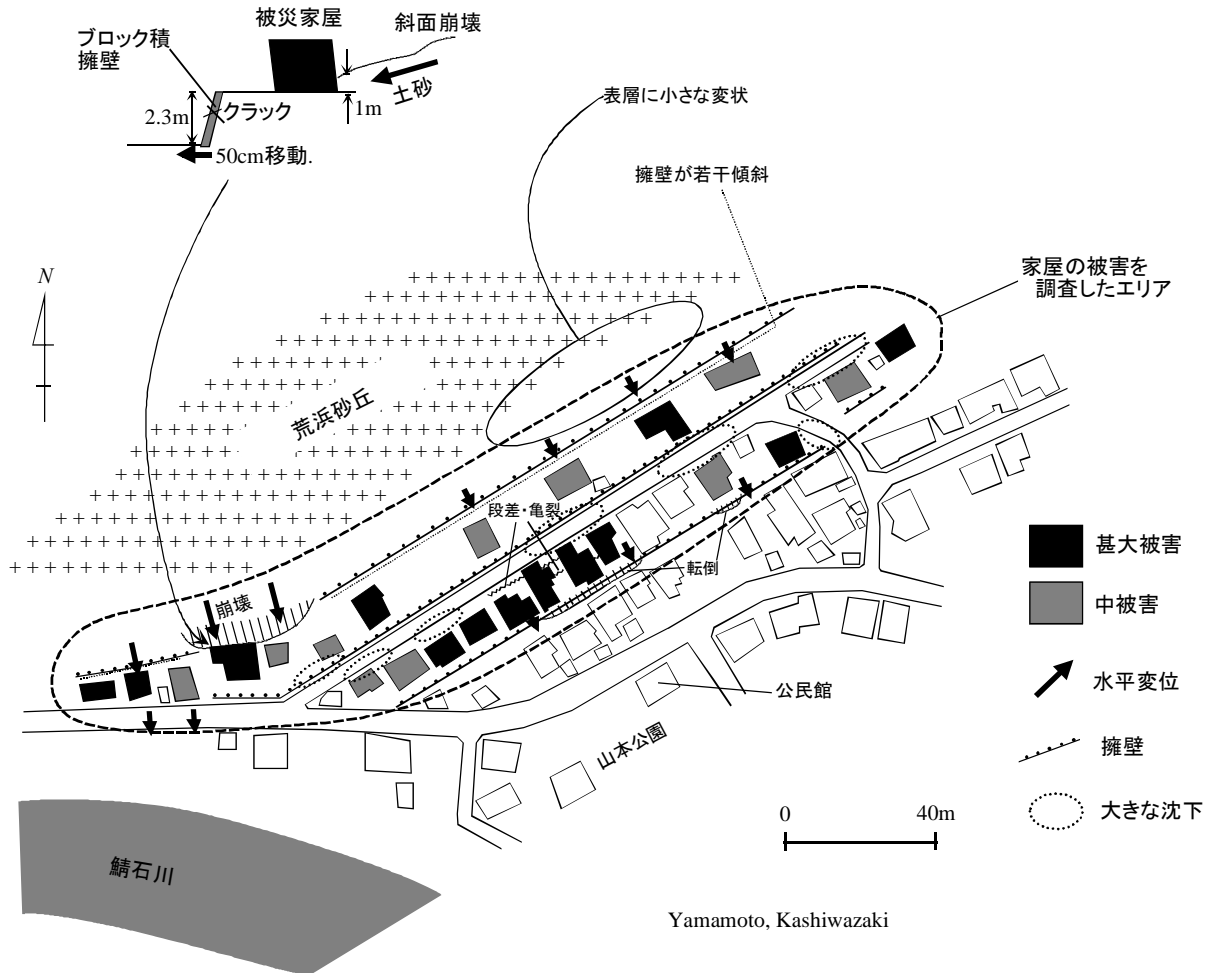
図 3. 2. 83 被災家屋等の分布

山本団地は後背部に砂丘が迫り、砂質土の卓越する地盤に造成された宅地である。地下水位は総じて高く、地震中に砂層の液状化が生じたことにより地盤に大きな残留変形がもたらされた。砂丘南側の緩傾斜宅地における被災家屋等の分布を図3.2.83に示す。砂丘崖そのものが崩壊して直接家屋に土砂が衝突した箇所もあったが、大部分は家屋そのものが地震力により破損したか、あるいは基礎地盤の大きな変状により上部に載った家屋が被害を受けたものである。

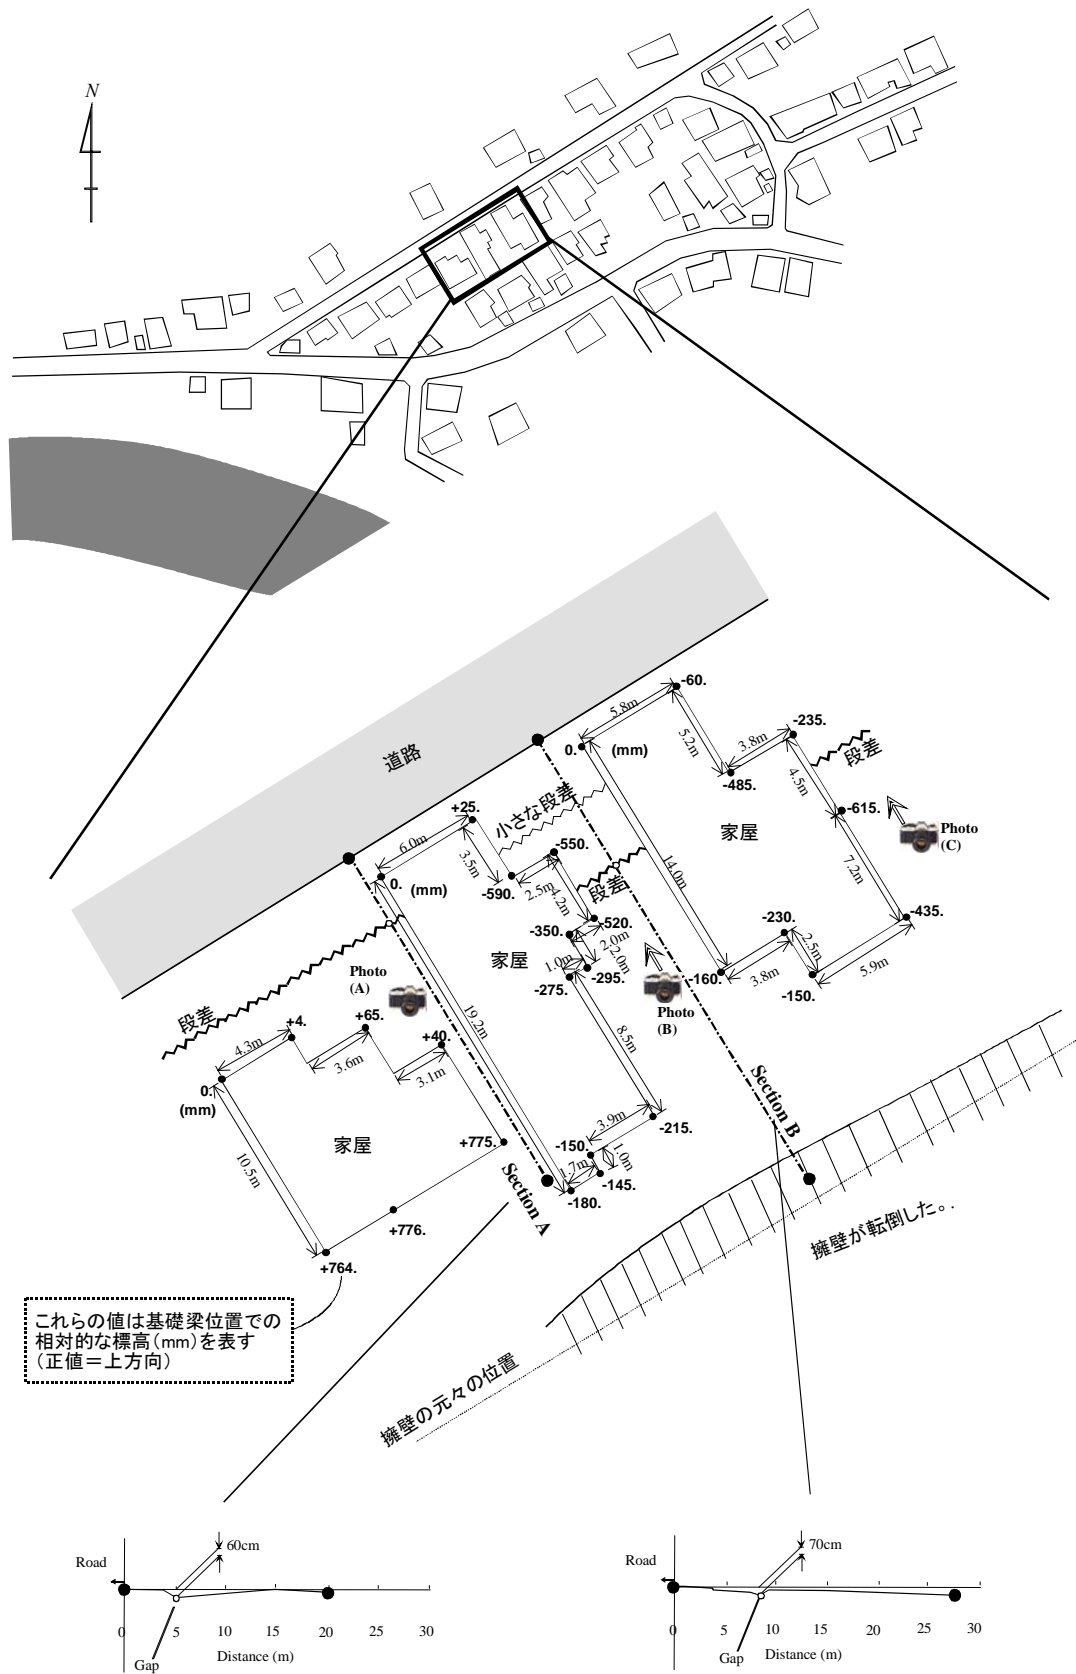
図 3.2.84 特に被害の大きかった家屋の宅地変状

特に地盤変状が大きかった中段の三軒の住宅について、家屋周囲の地表面沈下量と家屋の基礎梁の鉛直変位量を計測した(図3.2.84)。宅地内の地表面には広範囲に顕著な沈下や隆起が見られ、最大70cm前後の鉛直相対変位が観測された。一部にはすべり面のような数本の大きな亀裂・段差が宅地内を横断していた。全体的な傾斜や沈下とあわせてこのような不連続的な残留変形が、家屋および基礎の被害をより深刻化させたと考えられる。同図中に示した三箇所から撮影した写真を写真3.2.101、102、103にそれぞれ示す。段差部分からはゆるい砂層の一部が見られ、これらが地震時に液状化したため、宅地全体に大きな変状をもたらしたと推定される。

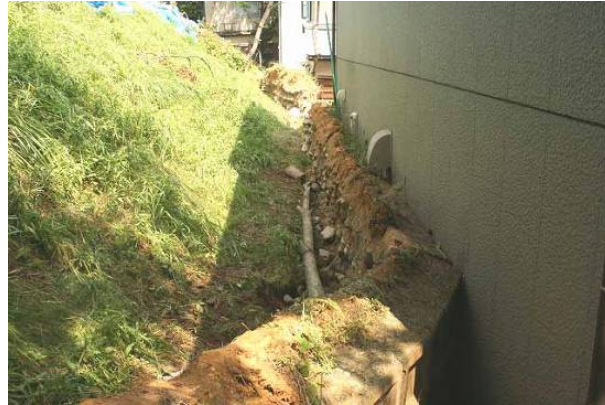
前項に記したように、砂丘崖そのものが崩壊して家屋を損傷した一例で、砂丘斜面を土留めしていた擁壁が前傾し、写真 3.2.104 のように家屋の背面に衝突した。

写真 3.2.104 a 宅の背面に衝突した擁壁

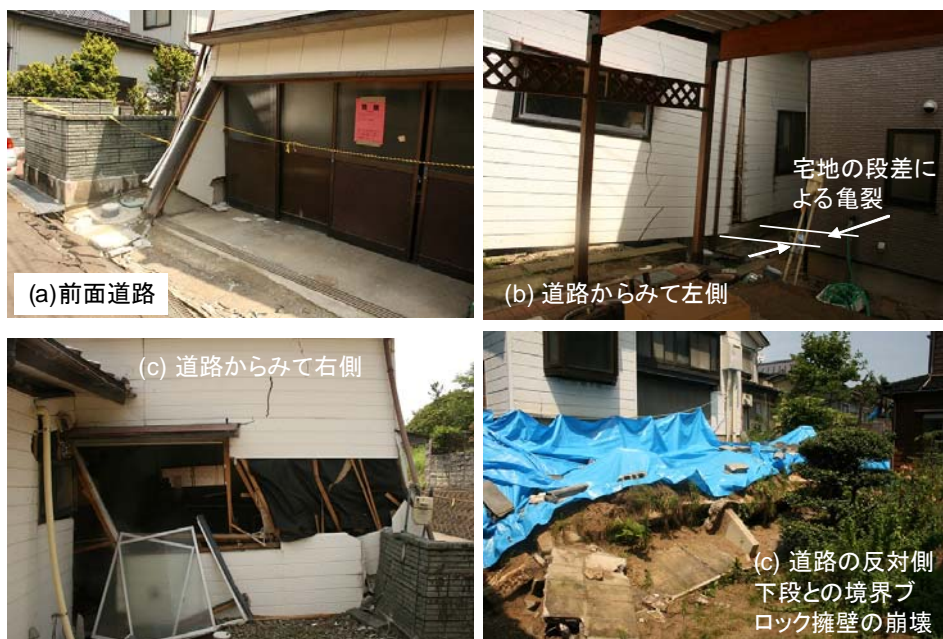
図 3.2.84 の 3 軒のうち左側と真ん中の家屋で、前者は写真 3.2.100 と写真 3.2.101、後者は写真 3.2.99 と同写真 3.2.102 のような状況である。b 宅は、図 3.2.83 中の波線の滑落崖が家屋前面に発生して大きく傾いたものの家屋の損傷は目立たないが、c 宅はこの滑落崖の上に建物が跨っていたために、写真 3.2.105 のように建物が裂損した。南側に隣接する下段の宅地との境界を土留めしていたブロック擁壁が、同写真 (d) のように崩壊し、下段の敷地も南側に水平変位した。

写真 3.2.105 家屋下を過った滑落崖被害 (c 宅)

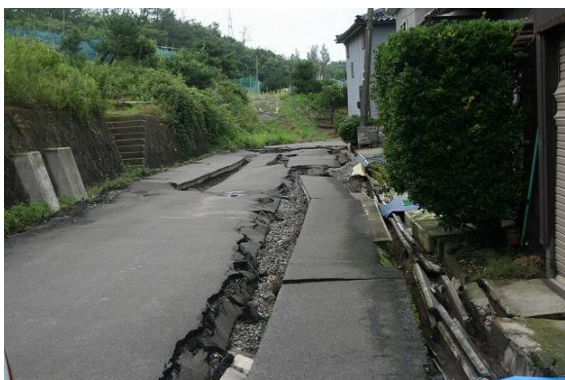
写真 3.2.107 は、g 宅（手前）と h 宅（奥）前の道路の亀裂で、写真左の砂丘斜面にも亀裂が目立つ（写真 3.2.108）。突き当たりの畑の中に噴砂痕があり（写真 3.2.109）、g 宅の宅地にも噴砂が見られる（写真 3.2.110）。h 宅は傾斜しており、宅地の南側部分は盛土のようで、南端は急傾斜になっている。写真 3.2.111 は、その下の水路で、地震によって水路の一部が消えたために、掘削し直したとのことであった。これらのことから、h 宅付近では砂丘から水路にかけて広い範囲で、地盤の液状化に伴う地すべりが惹起され、地すべり舌部の表層の変位と、液状化による川底の盛り上がりによって水路が消失したと考えられる。

写真 3.2.107 g 宅と h 宅前の道路の亀裂写真

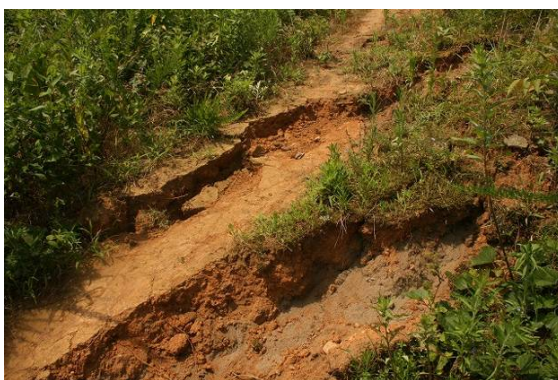
写真 3.2.108 h 宅と向かいの砂丘斜面の亀裂

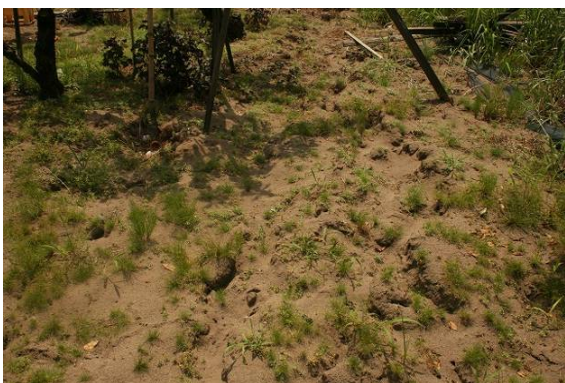
写真 3.2.109 h 宅奥の畑の噴砂痕

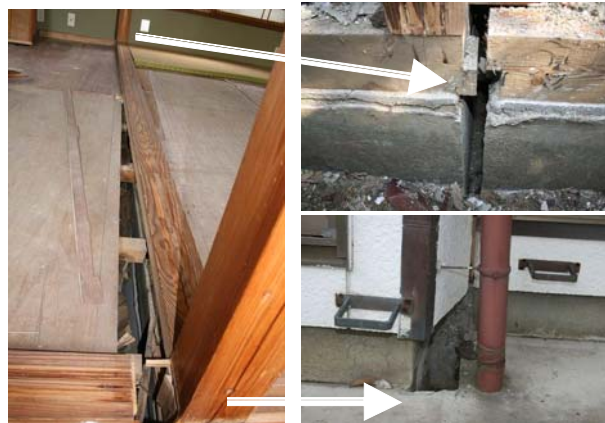
k 宅の敷地は中段よりも低く下段よりも高いところに立地しており、道路側、l 宅、m 宅の 3 方が低く、3 方に変位した。道路側では側溝が潰れ、l 宅側の擁壁が前傾して車庫が傾いた。m 宅敷地との高低差は 1m 程度で、土留めブロック擁壁が前傾して m 宅側にも地盤が変位し、建物基礎が引っ張られて破断した。その結果、写真 3.2.112 のように土台の継手も外れ、床が開いた。やや高い中段側の敷地から押された水平変位量は建物中央で大きく、建物は弓なりに変形しているため、写真に見るように床の開きが不均等である。

写真 3.2.112 床の開きと基礎の離隔 (k 宅)

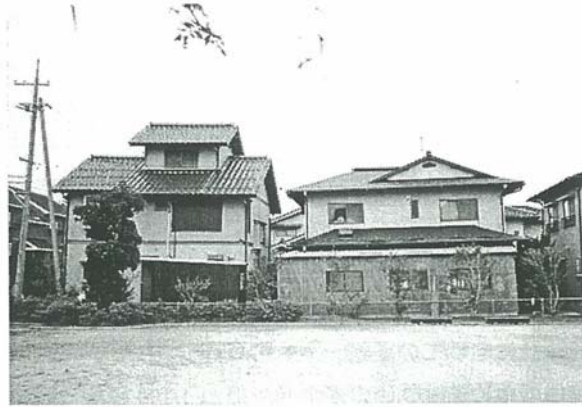
写真 3. 2. 120 鳥取県西部地震で不同沈下した住宅の例³⁴⁾
