平成20年岩手宮城内陸地震

斜面崩壊

田野久貴

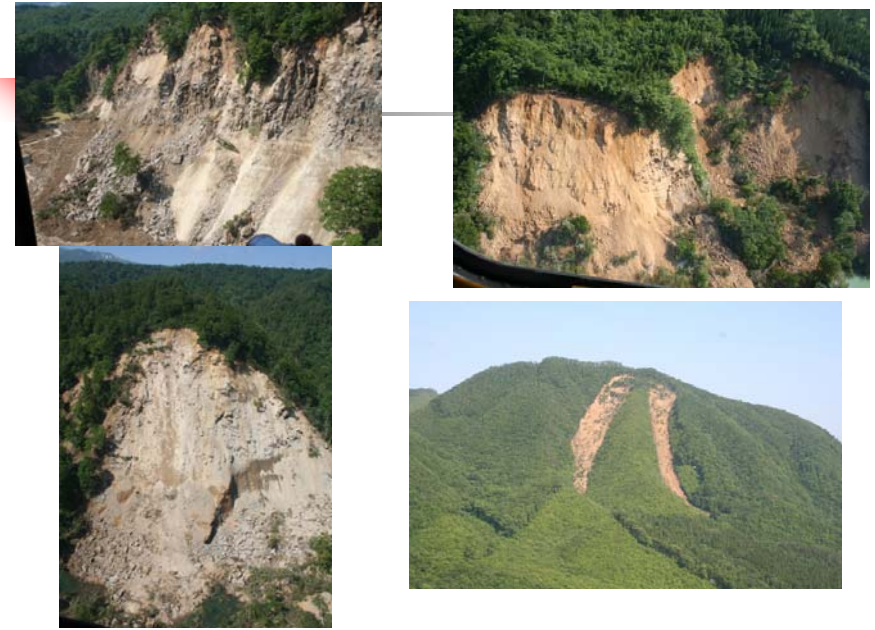
断層の上盤(西)側に斜面崩壊の事例が多い

空撮による斜面崩壊の事例

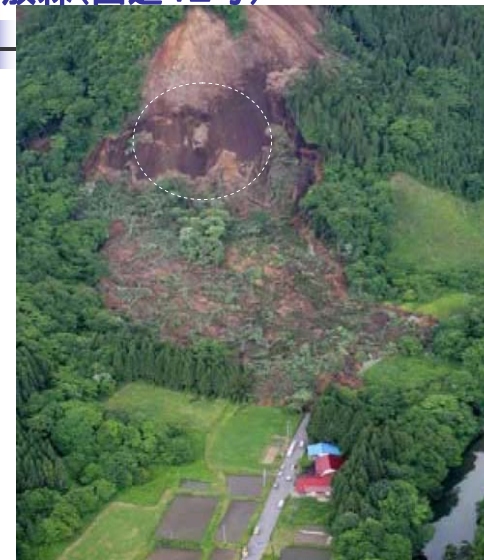
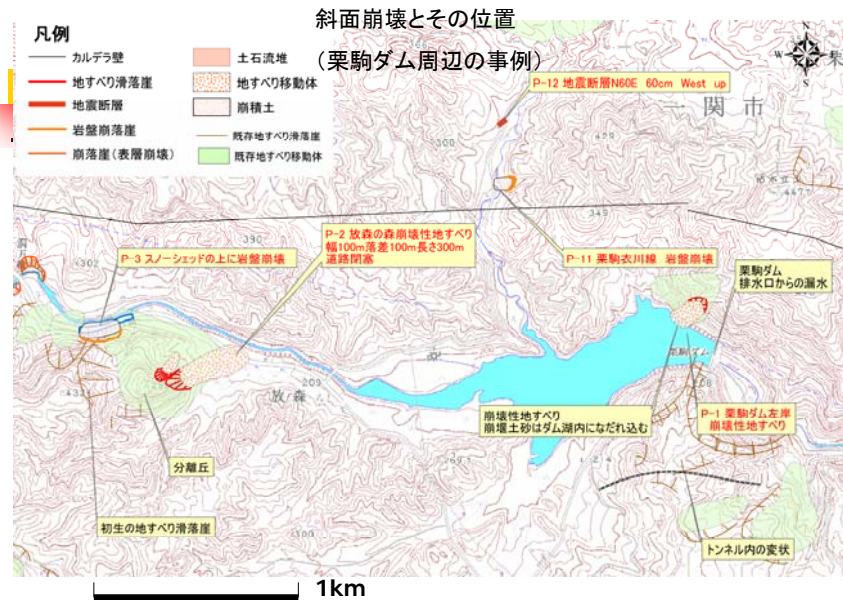
放森(国道42号)

大規模表層崩壊(崩壊性地すべり)の事例

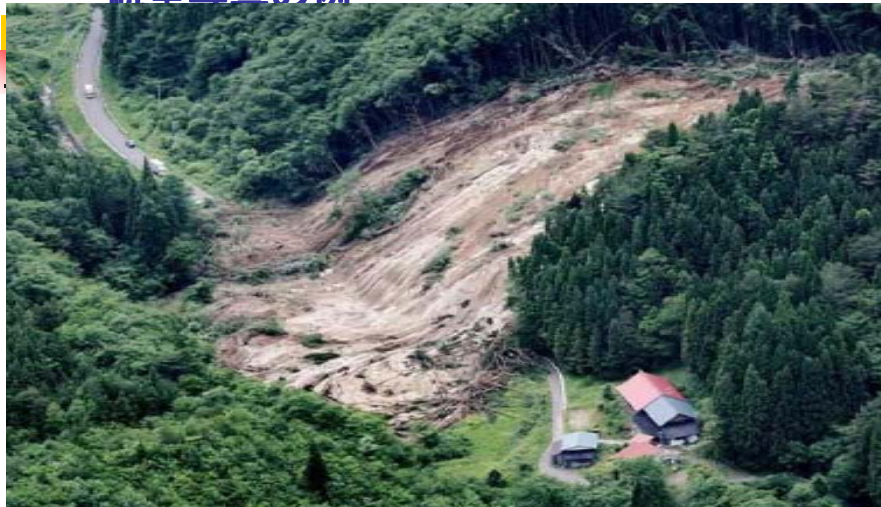
典型的な流動現象を示す斜面崩壊の 航空写真の例

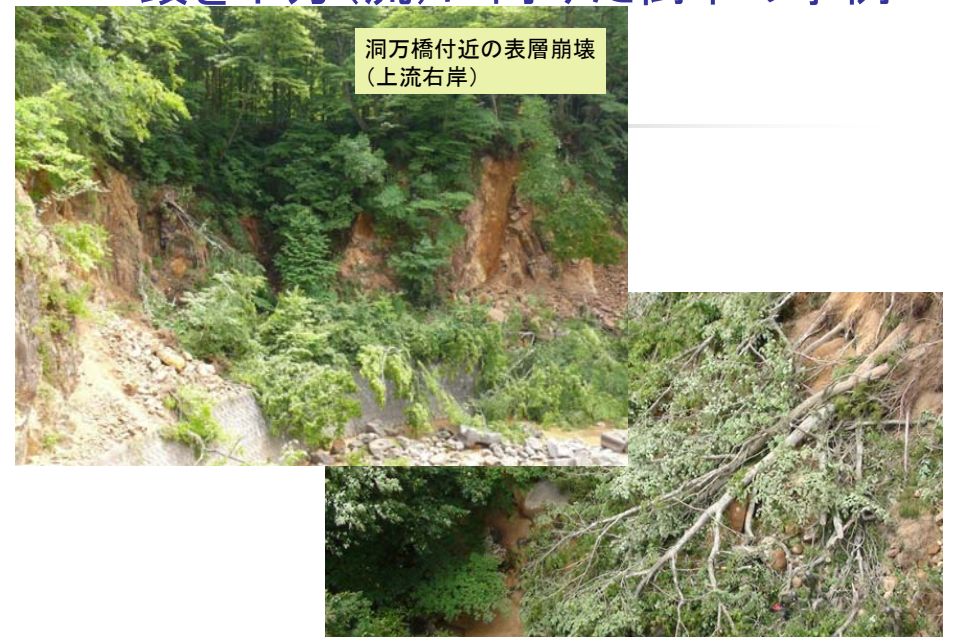
頭を下方(流)に向けた倒木の事例

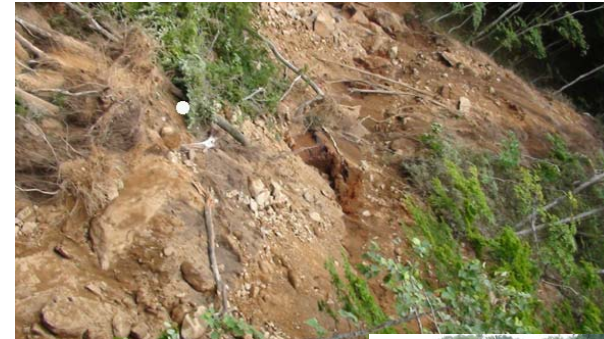
中・小規模表層崩壊の事例

←土砂量が卓越する事例

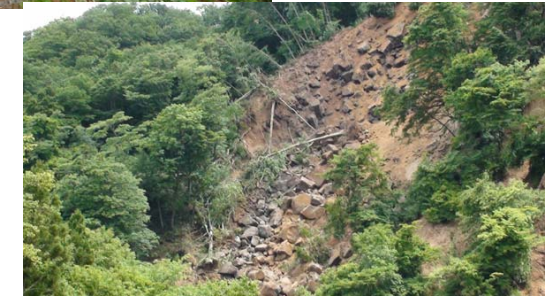
岩塊量が卓越する事例→

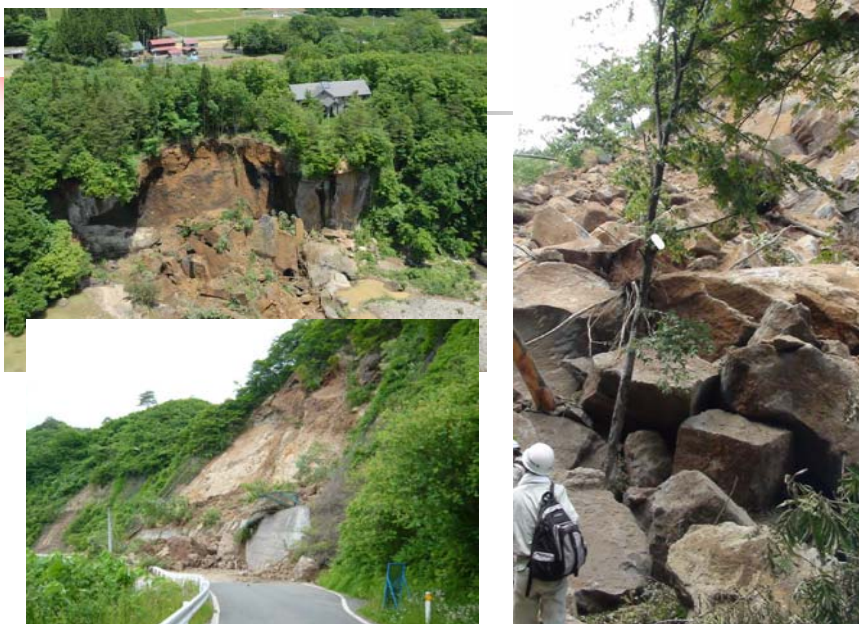
岩盤崩壊の事例(国道42号他)

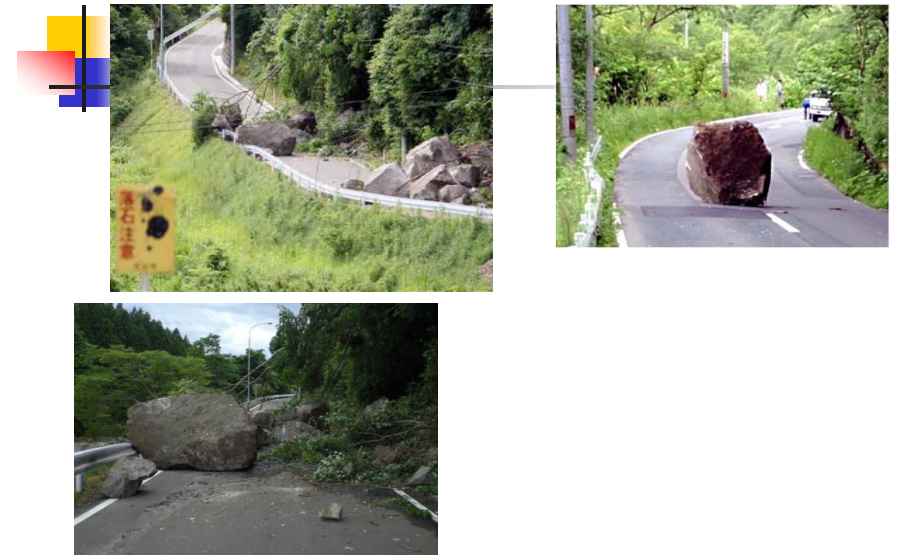
落石の事例

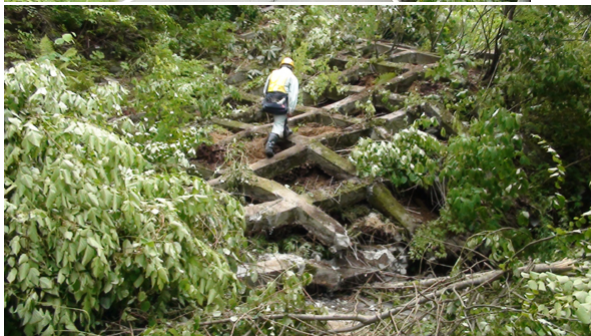
国道42号柳沢

フリーフレームの倒壊事例

根固め・ロックボルト等なし

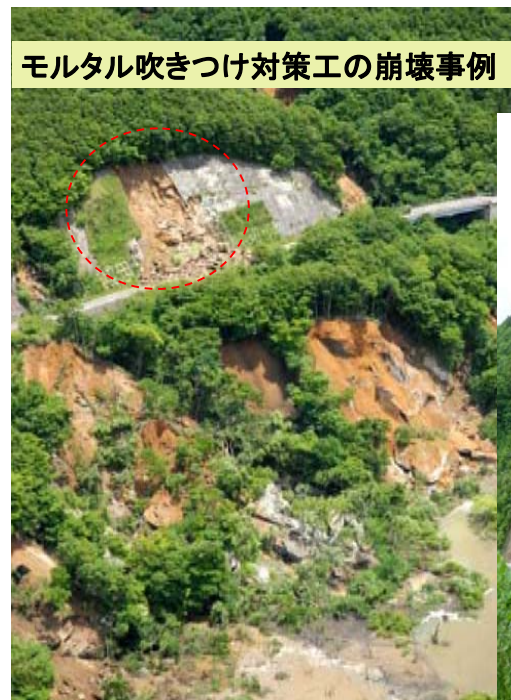
モルタル吹きつけ対策工の崩壊事例

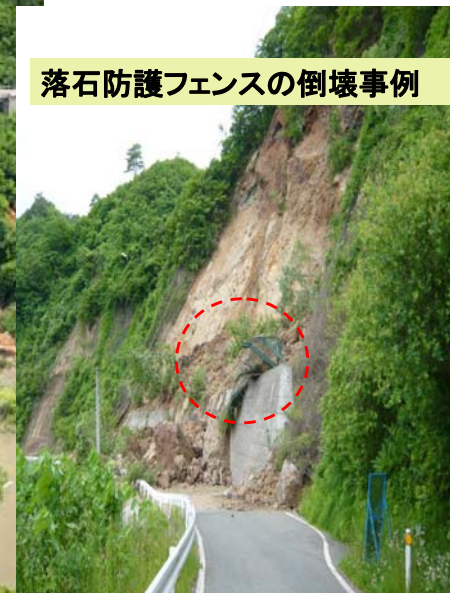
落石防護フェンスの倒壊事例

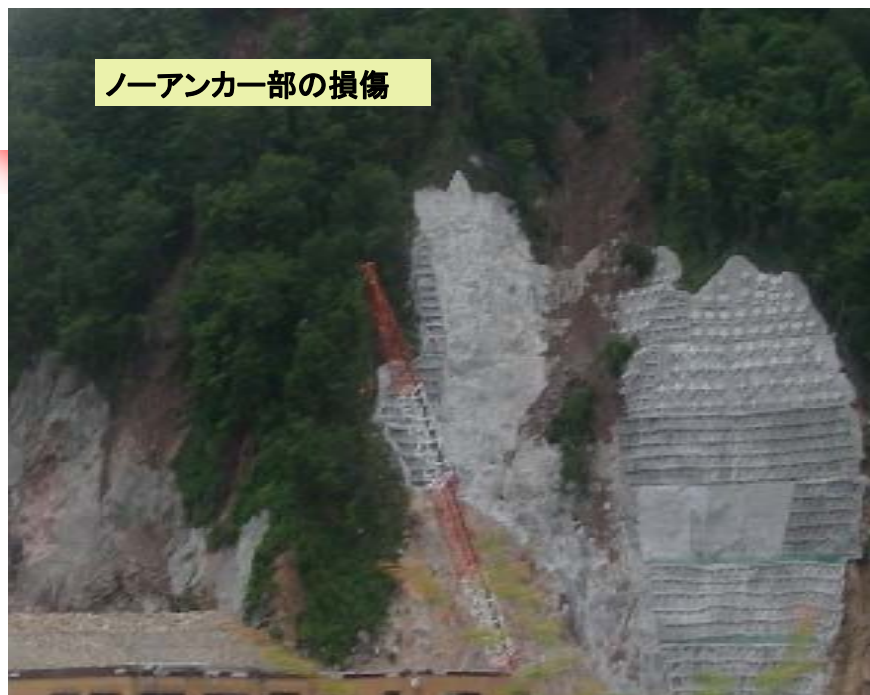
ノーアンカー部の損傷

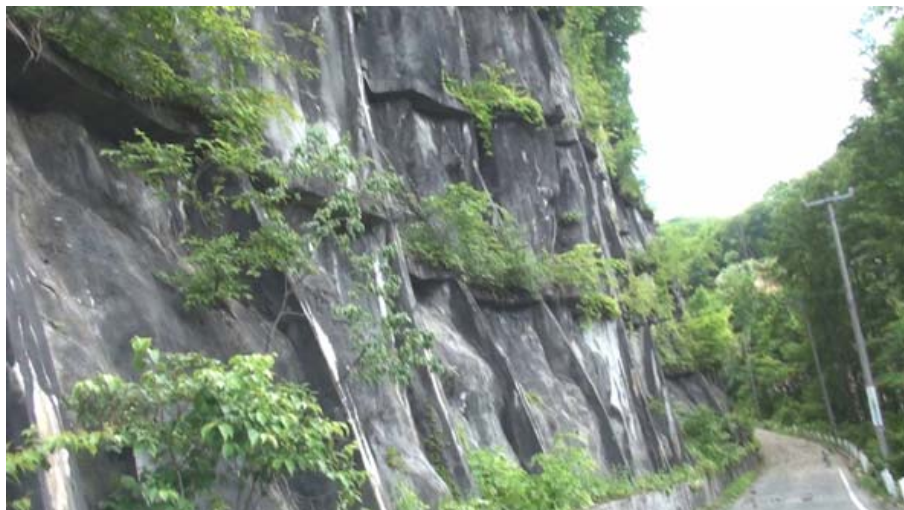
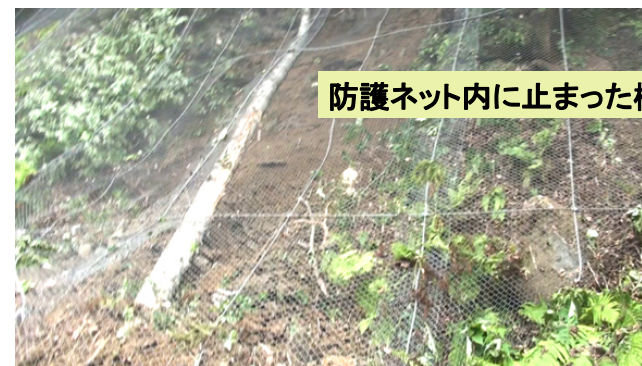
法面对策工が有効であった事例

フリーフレーム(ロックボルトあり? :岩盤)

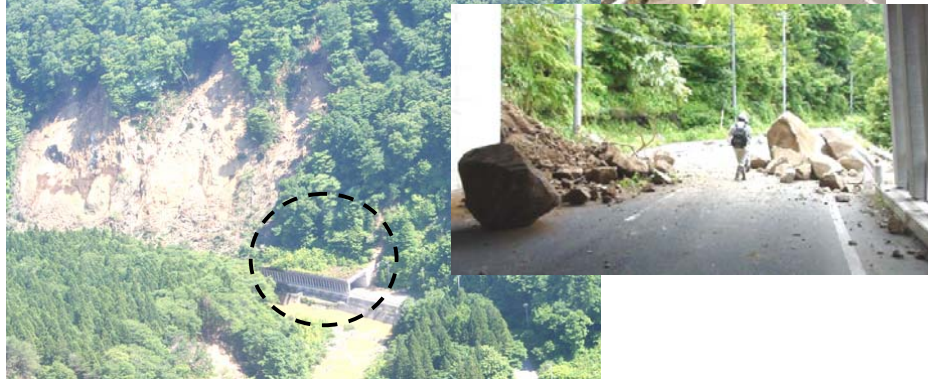
崩落(落石)に耐えたスノーシェッドの例
