荒砥沢(あらとざわ)ダム

荒砥沢ダム

小田(こた)ダム

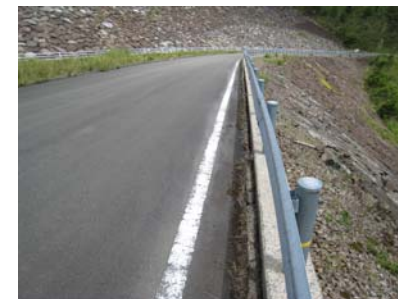
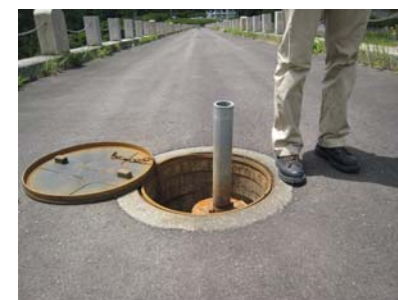
- **ダム機能の被害なし.**
- 下流側道路のガードレール基礎と路面にギャップ(最大10cm程度)
- 左岸側の層別沈下計では40cmの沈下だが、塩ビ管の継ぎ手が抜けた可能性あり.
- 天端沈下量は最大で19cm. 上流側へ数cm, 左岸側へ数cmの水平変位(数値は速報値であり今後変更の可能性あり).

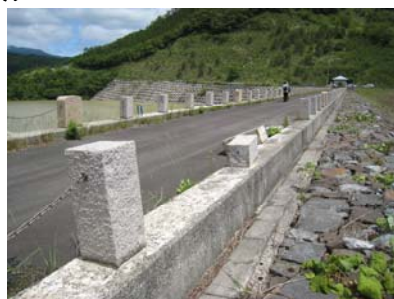
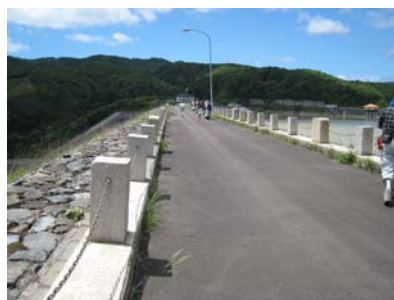
- 天端道路脇の縁石の転倒. チェーンの抜け.
- 天端の法肩よりダム軸上の沈下がやや大きく、縁石や電灯の支柱がダム軸側に傾斜しているように見える.
 - コア材とロック材の沈下特性の違い?
 - 法肩付近の側方変形による?

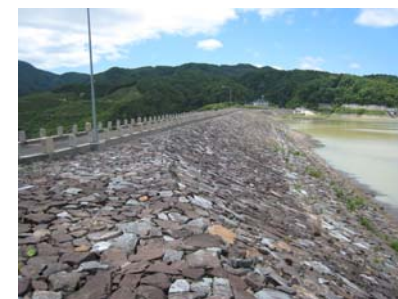
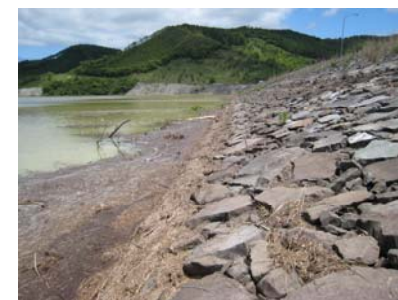
荒砥沢ダム

- 地震後1時間後に点検を実施.
- 水位は2.42m上昇. 上流の斜面崩壊により145.5万m³が流入したと考えられる.
- ダム上流ののり面での流木の付着状況より、土砂流入による波の波高は約2.5m.

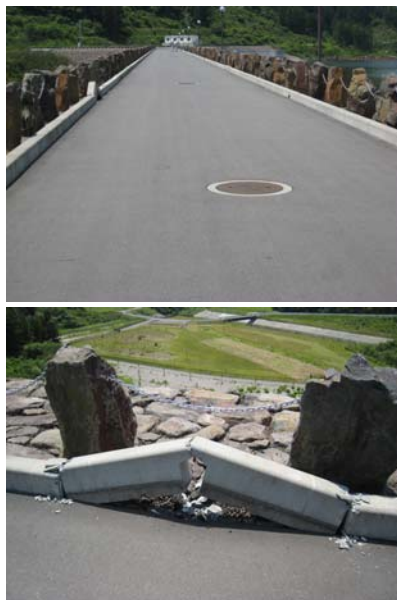
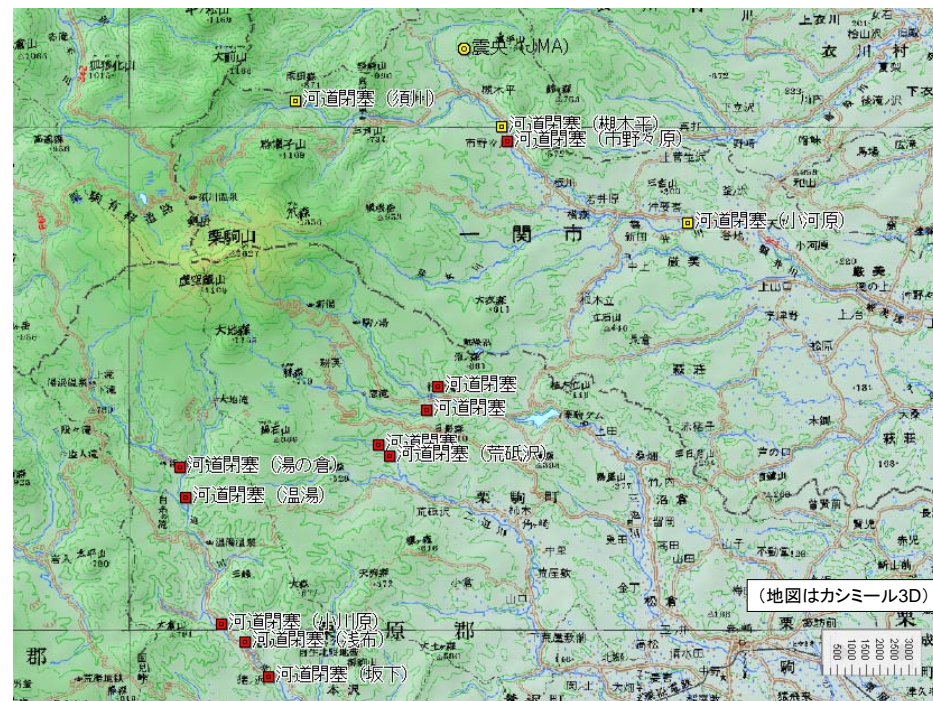
- **ダム機能の被害なし.**
- 天端沈下量最大10cm程度(数値は速報値であり今後変更の可能性あり).
- 天端道路の縁石が圧縮破壊. 大きなものは上流側で4箇所. 下流側で2箇所.
- 総圧縮量は上流側で約22cm, 下流側で約16cm.
 - アスファルトのクラックなし
 - 少なくとも縁石部は残留圧縮の状態.

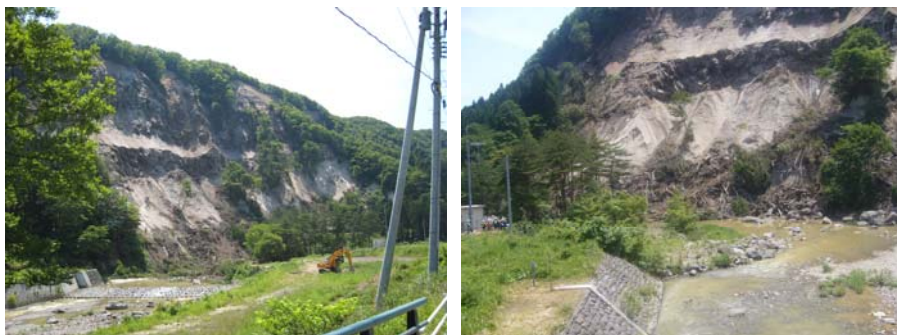
坂下地区, 迫川水系(花山ダム上流域)

- 崩壊高さ約100m, 幅約200m
- 現状では上流側の水位は上がっていない.

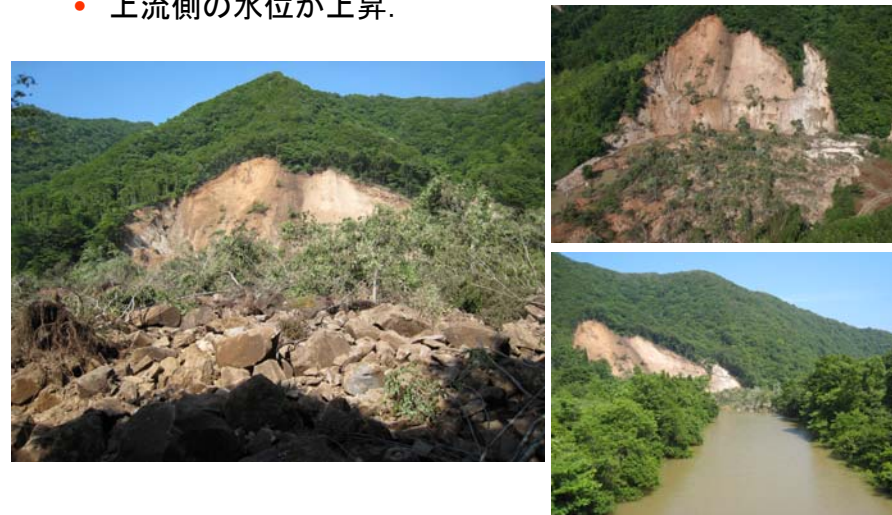
浅布地区, 迫川水系(花山ダム上流域)

- 崩壊高さ約100m, 幅約200m. 崩壊土は岩石, 土砂.
- 上流側の水位が上昇.

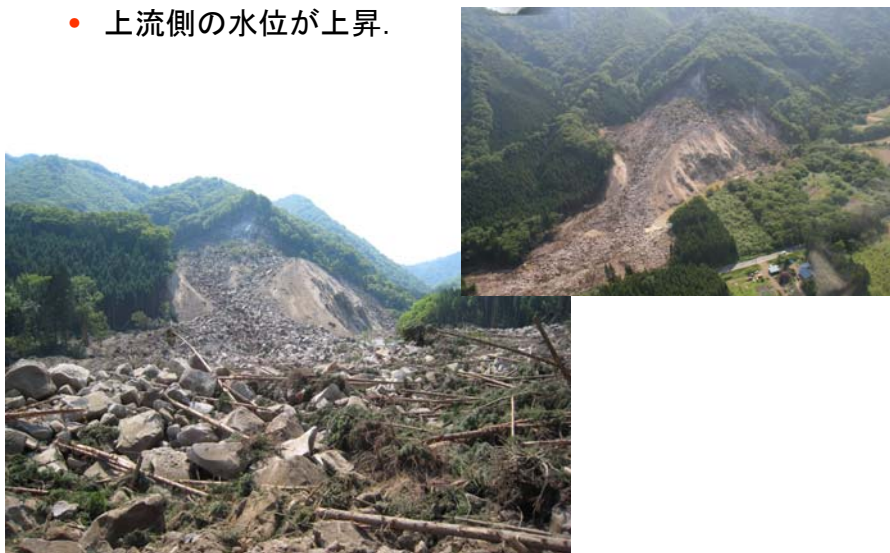
小川原地区, 迫川水系(花山ダム上流域)

- 崩壊高さ約100m, 幅約200m. 崩壊土は岩石多い.
- 上流側の水位が上昇.

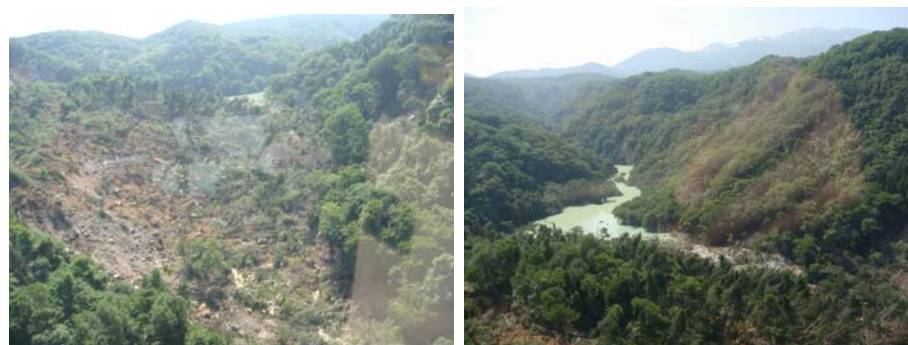
柳沢の南の沢(栗駒ダム上流域)

- 沢沿いで多くの斜面崩壊
