山陽自動車道盛土法面崩壊に対する浸透・変形解析

山口大学大学院 学生会員 ○劉 丹
山口大学大学院 国際会員 中田幸男 兵動正幸 吉本憲正

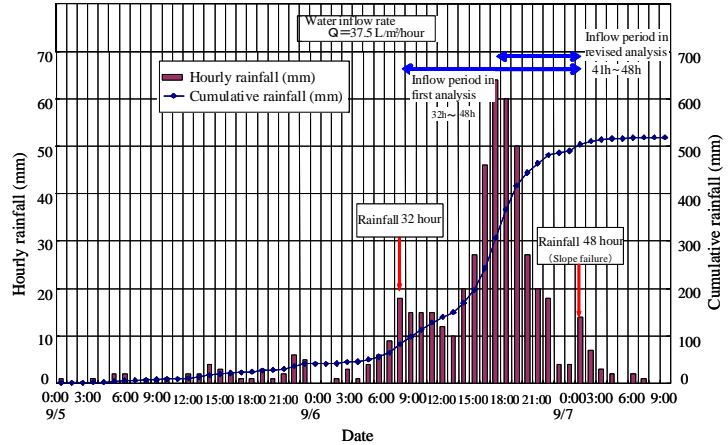
図-1 降雨記録 (山口県寺山観測所)

山陽自動車道盛土法面崩壊には降雨とともに、湧水による盛土内の水位の変化が崩壊に大きく関係していることがわかった。そのため2次元の非定常浸透流解析と弾塑性変形解析との連成させる有限要素法により解析することとした。浸透流解析に適用する降雨強度は、崩壊地に最も近い位置にある図-1に示された時間雨量を採用した。解析に考慮する湧水量は、湧水調査から推定された37.5L/m²/hであり、湧水箇所は図-2中に示すように盛土底面としている。湧水の時間は、降り始めから32時間後より崩壊時間の48時間までの16時間とした。本解析に使われる基本的な材料定数をまとめたものが表-1である。標準貫入試験結果に基づいて、地盤は盛土、崖錘と岩盤の3つの層で構成した。これらの層の力学モデルはMohr-Coulombの破壊基準とする弾完全塑性体とした。これらの強度定数は、圧密非排水三軸圧縮試験の結果から決定した。また、ヤング係数はN値から推定した。

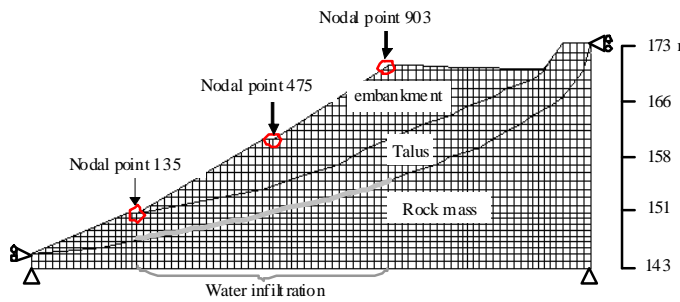
図-2 初期メッシュ図

図-2は横80m、縦30mの盛土斜面モデルである。有限要素メッシュの要素数は1773、節点数は1817である。初期水位は左側を標高140m、右側を標高150mに設定し、16ヶ月間の予備解析により得られたものを用いた。なお、モデル底面は非排水境界をしている。また、雨水は斜面表面から浸透することとした。

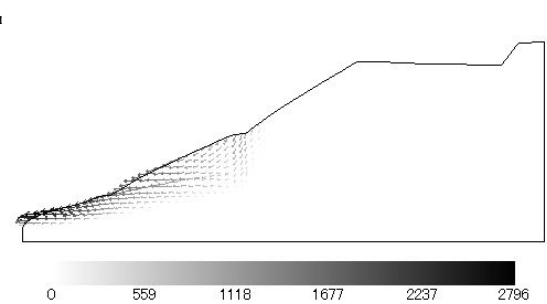
図-3 36h時間での変位ベクトル図 (降雨と湧水)

図-3は、36時間における変位ベクトル図で、湧水浸透を始めて4時間が経過した時の結果である。この時、法先の変位ベクトルは3m近くに達し、盛土斜面の1/3が左斜め下方に変位していることがわかる。

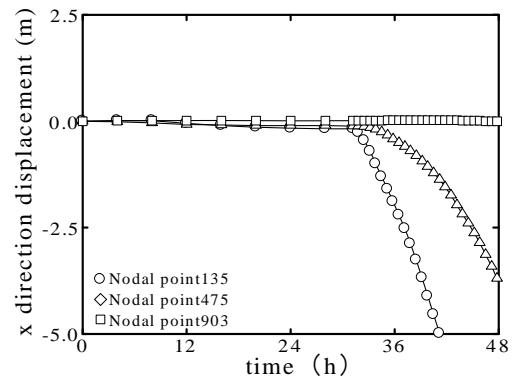
図-4 x方向ベクトル (降雨と湧水)

図-4は、図-2に示した三つの節点135、475、903に着目して、横軸と縦軸それぞれを浸透時間と x 方向(水平)変位を描いたものである。湧水浸透が始まる降雨開始32時間の時点で、それぞれの変位量は節点135で0.3m、節点475で0.11m、節点903で0.01mである。この32時間から節点135と節点475の変位量が急激に増大していることがわかる。そして38時間の時点で3mを超える変位量となった。一方、節点903は0.03mしか変位してない。

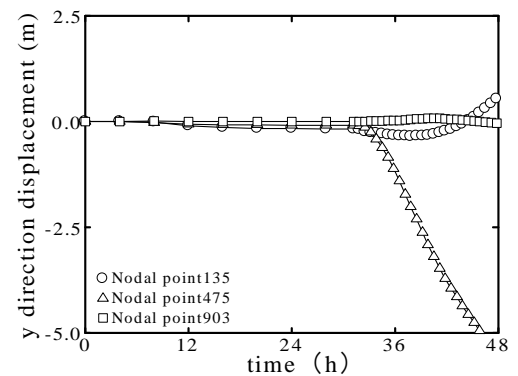
図-5 y方向ベクトル (降雨と湧水)

図-5は、y 方向(鉛直)変位を描いたものである。節点135は32時間の降雨後 -0.2mの変位量となっている。節点475と節点903はそれぞれ-0.1mと0.01mである。48時間が経過した時点で節点475だけ1m以上の変位になった。実際には、47時間時点まで、盛土の法先に対する変状の報告はされていない。また、崩壊時間の直前で高速道路面上に小さい隆起が報告されている。この解析では実際より早く変状する結果となった。これは、解析では盛土底面に敷設された地下排水溝をモデル化していなかったことが原因の一つであると考えられる。

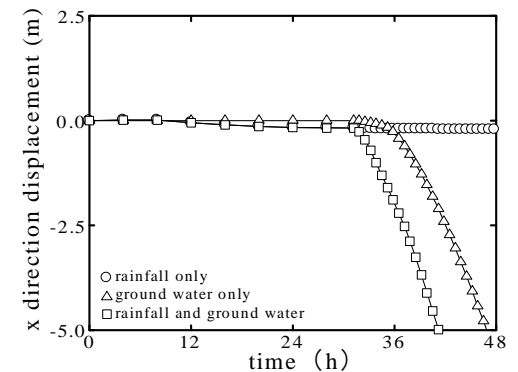
図-6 節点135のベクトル変位図

このように、盛土の崩壊が湧水を与え始めてから急激に進行するという結果が得られた。さらにこの結果を分析するために、降雨のみを与えた解析ならびに湧水のみを与えた解析を行った。図-6は、法先の節点135に注目して、降雨、湧水と両方ある場合の水平方向変位量を示したものである。降雨のみの場合、48時間でわずか-0.2mの変位であった。湧水のみの場合、47時間で5m以上の大きな変形となった。この結果から、本崩壊の要因が湧水によるものであるという知見が得られた。
