# 令和2年7月九州豪雨地盤災害報告会 ～河川・ため池の災害～

令和2年7月九州豪雨地盤災害調査団 団員  
熊本高等専門学校 脇中 康太

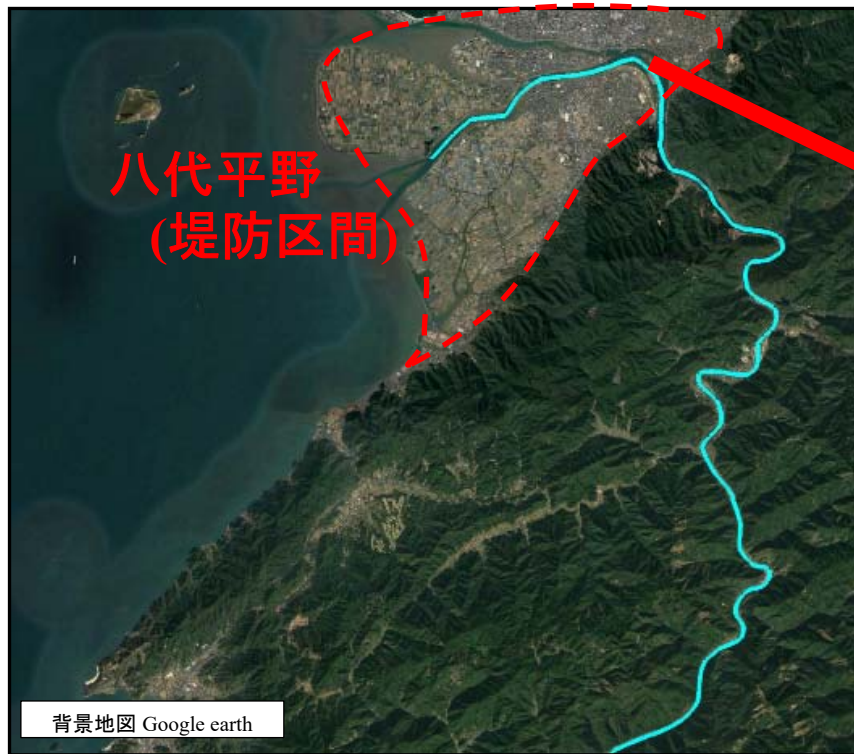
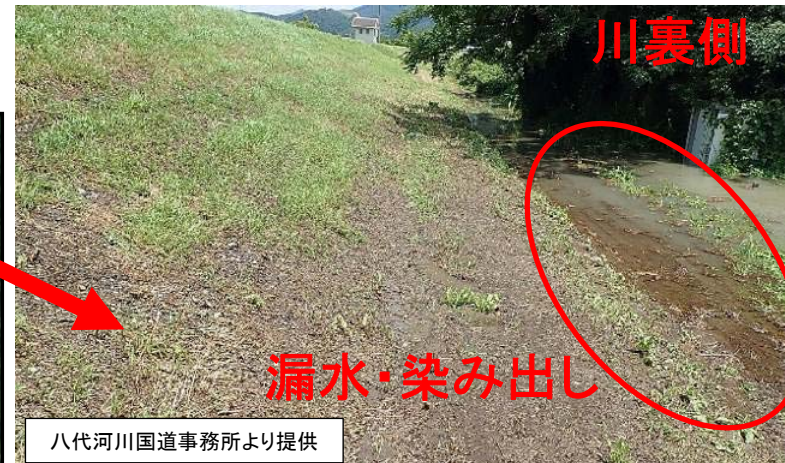
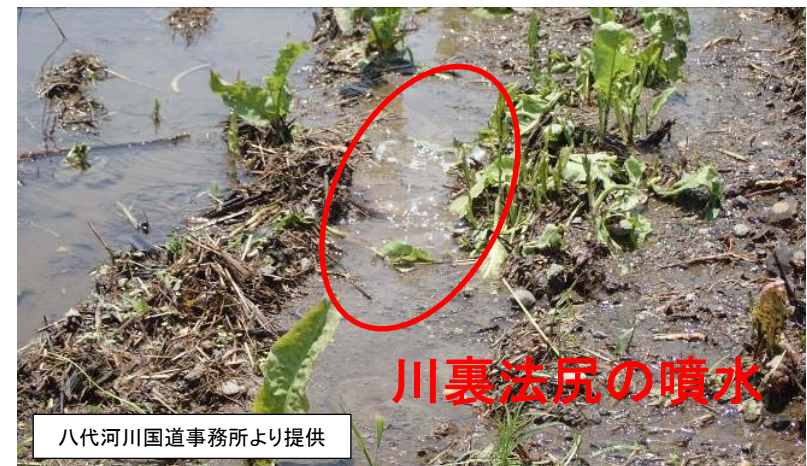
## ◆八代平野

⇒ 左岸6k200付近にて堤体漏水被害

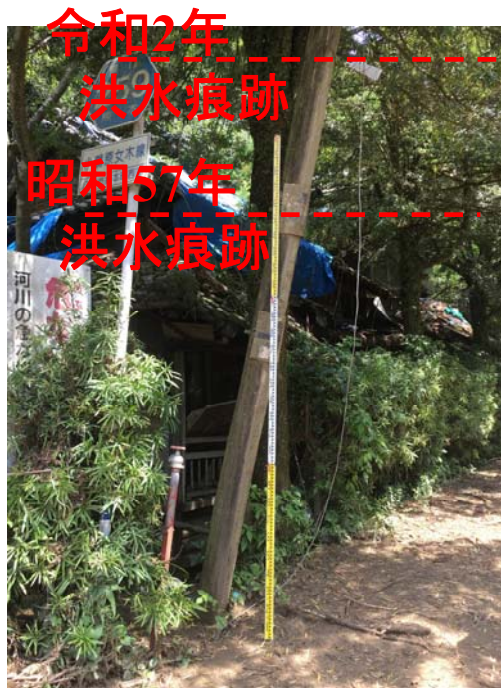
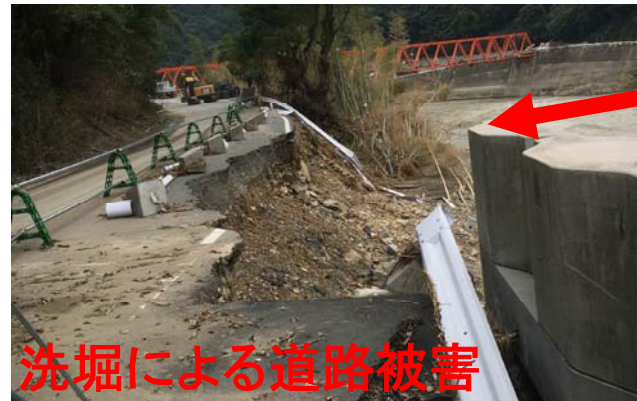
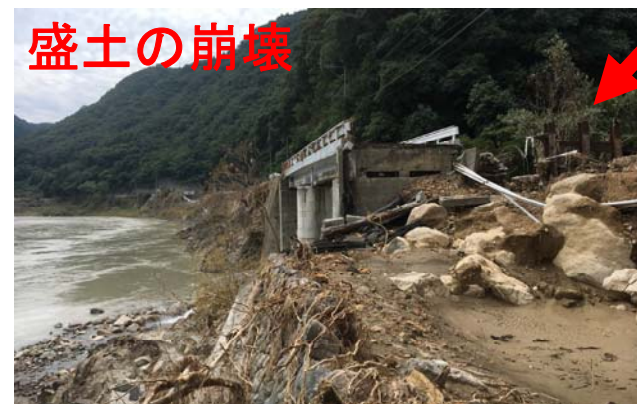
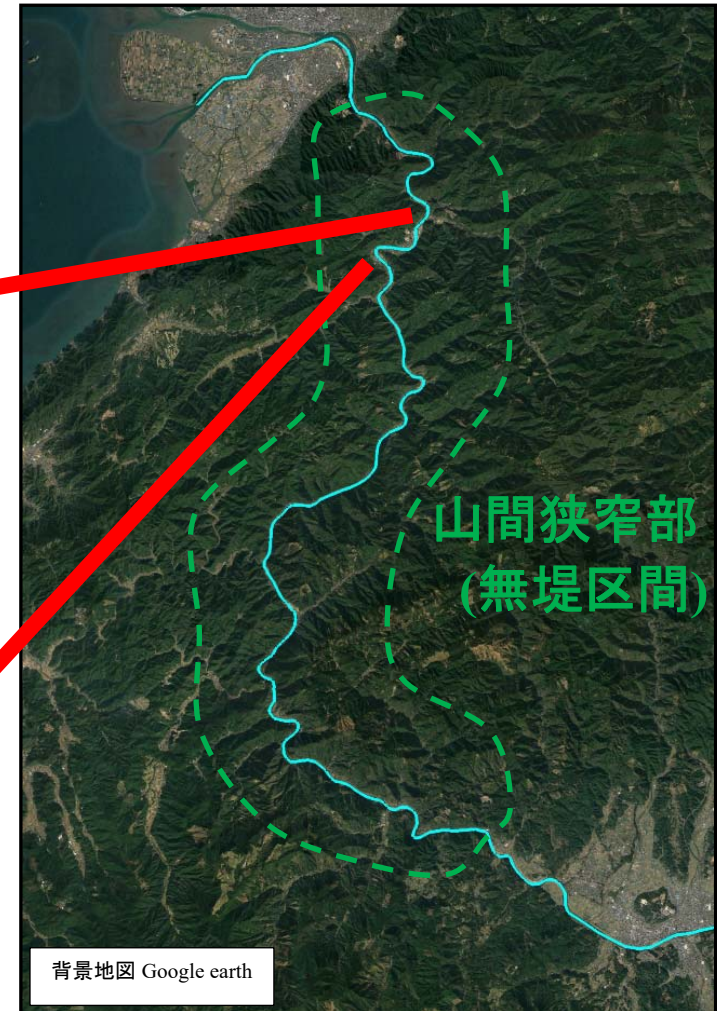
## ◆山間狭窄部

⇒ 複数箇所で溢水による被害

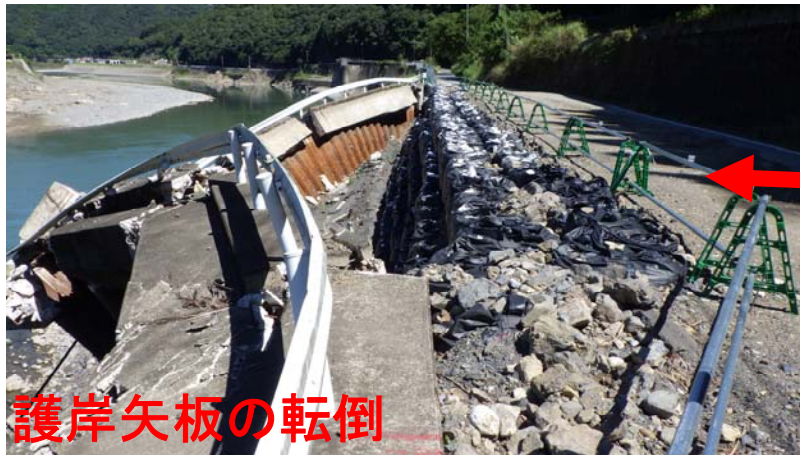
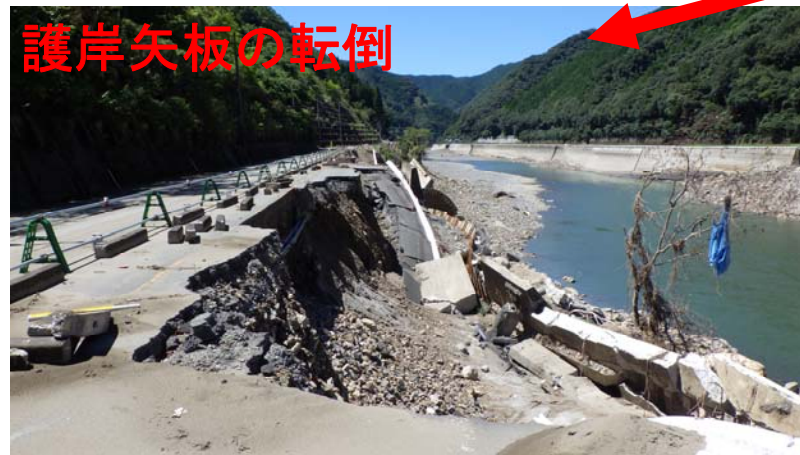
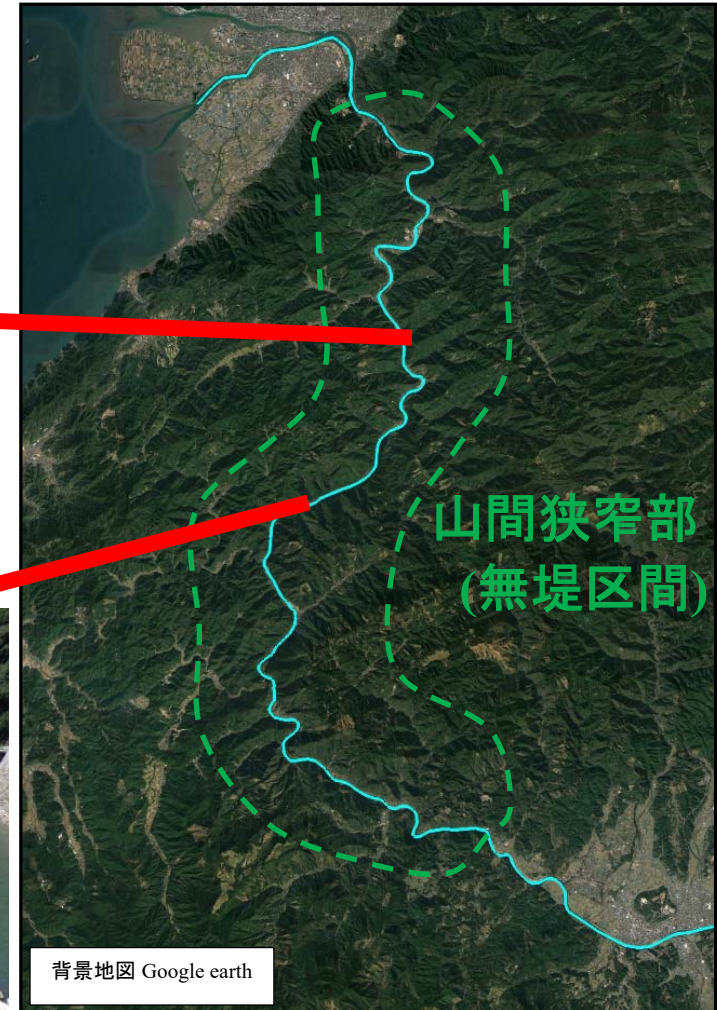
## ◆山間狭窄部

⇒ 複数箇所で溢水による被害

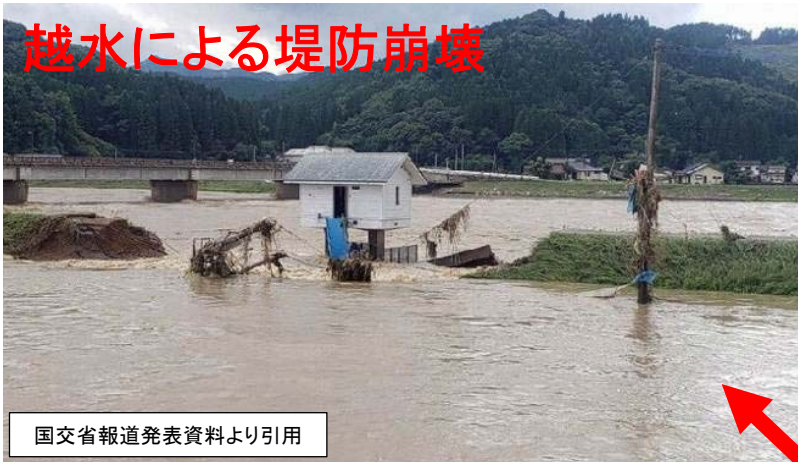
越水による堤防崩壊

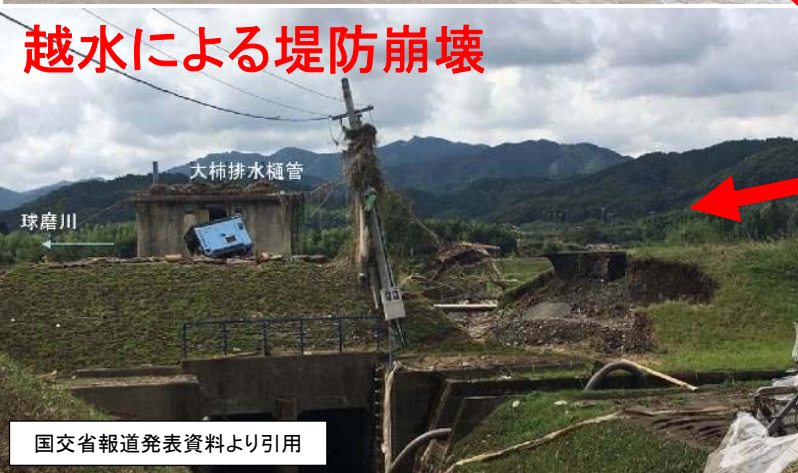
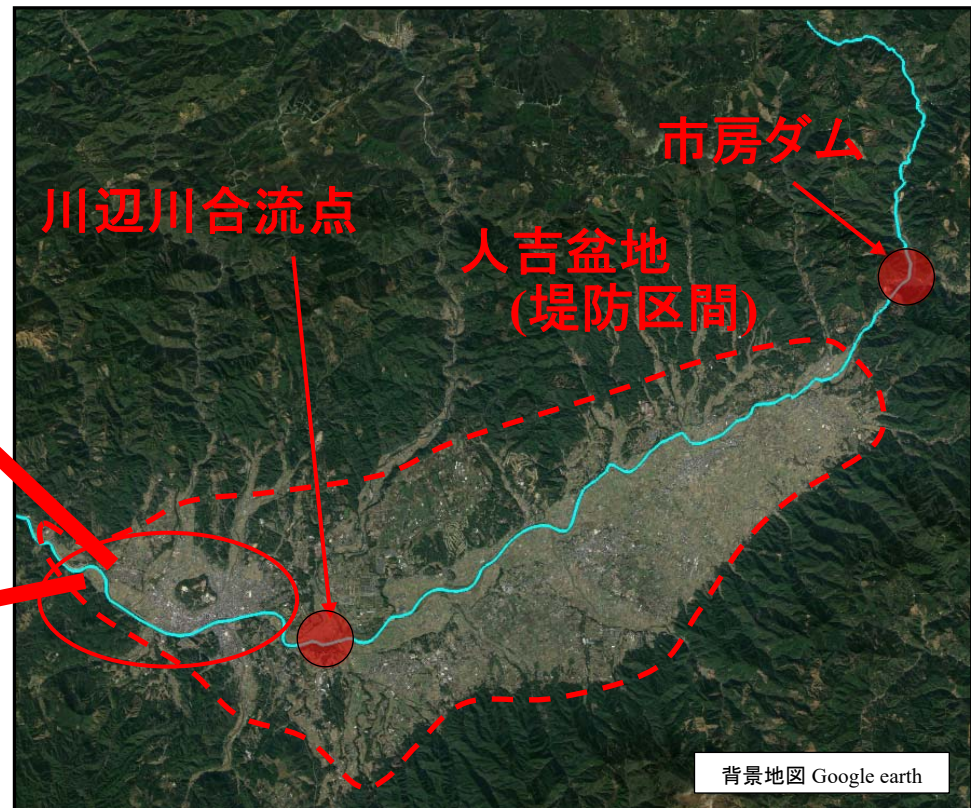
越水による堤防崩壊

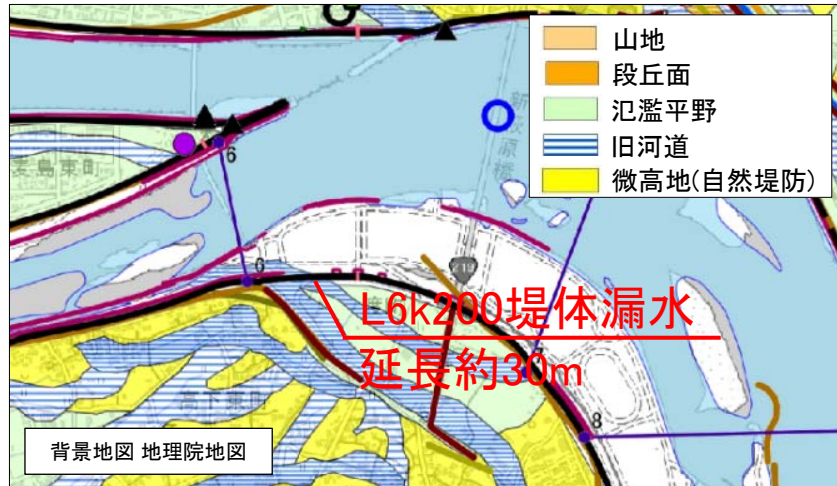
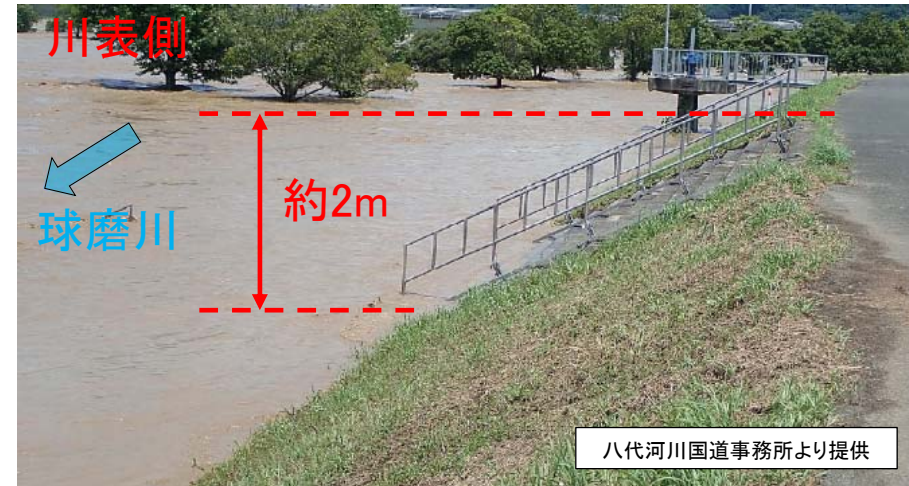
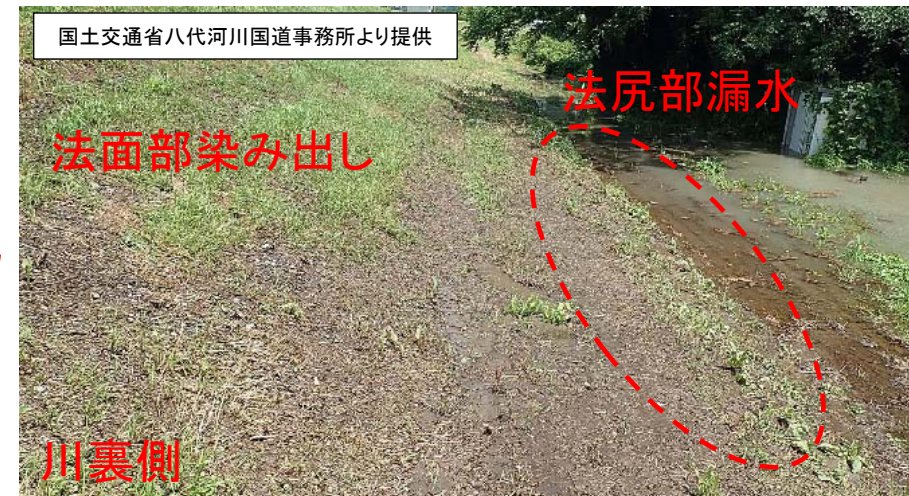
# 左岸6k200付近 堤体漏水被害

- ◆旧河道部にて約30mに渡り堤体漏水が生じた。
- ◆河川水位は計画高水位付近まで達していた。
- ◆堤防点検では対策不要区間とされていた。

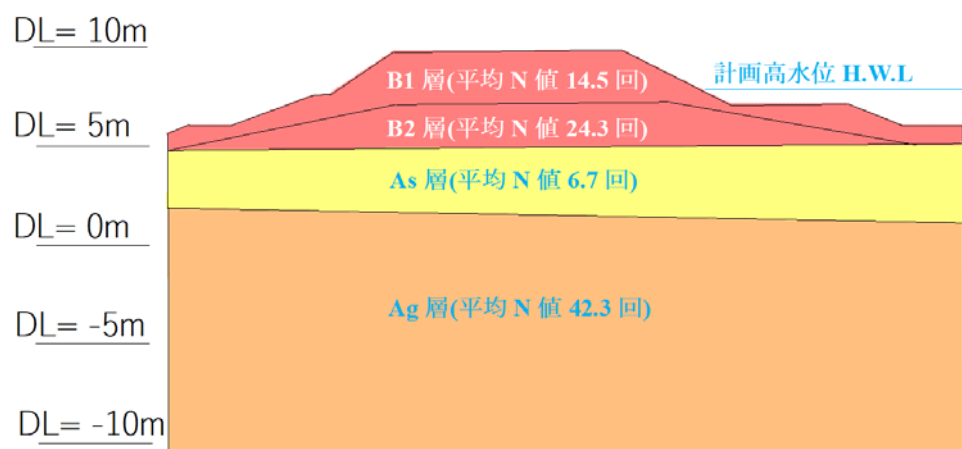
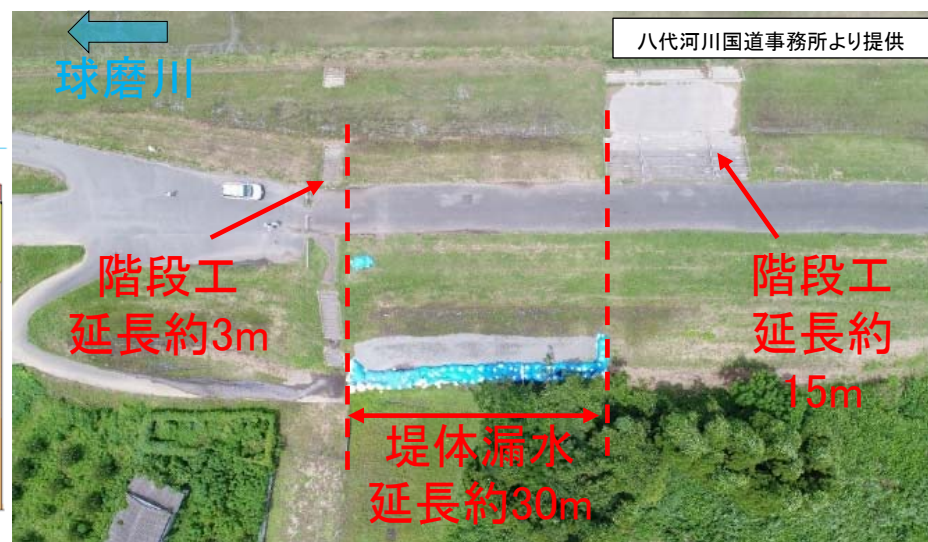
# 左岸6k200付近 堤体漏水被害

- ◆表層基盤のAs層はN値の低い砂質土層であり、旧河道堆積物と考えられる。
- ◆堤体土のB<sub>1</sub>層・B<sub>2</sub>層も砂及び礫主体の透水層である。
- ◆漏水被害は階段工が敷設されている人工的に不連続な場所で生じた。

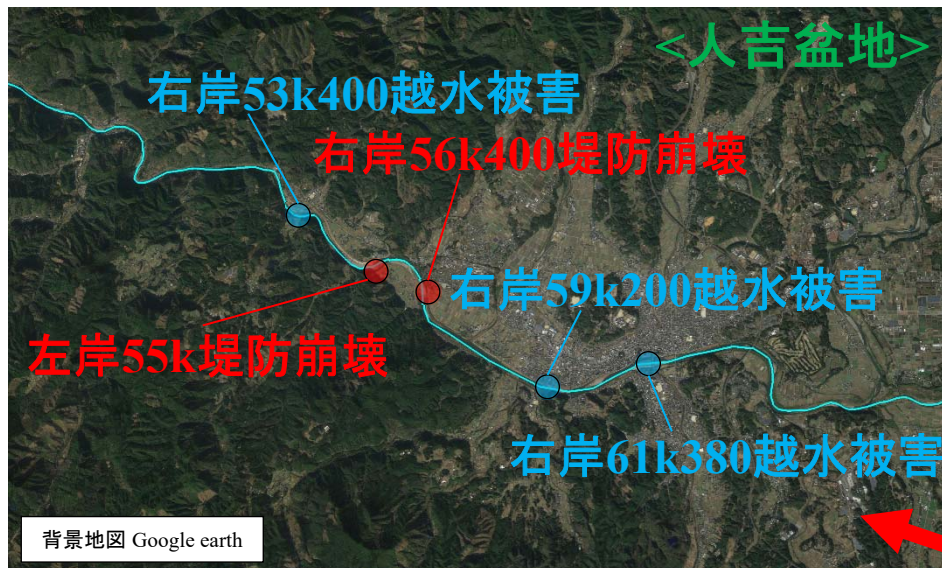
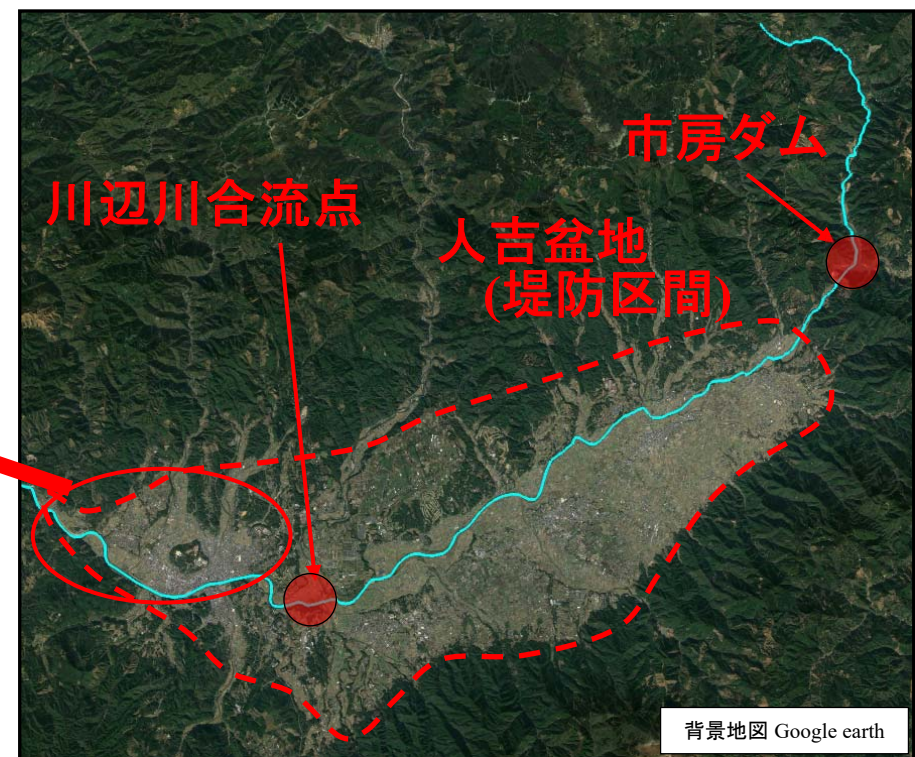
# 人吉盆地での堤防被害

◆人吉盆地での被害は、川辺川合流点より下流に集中しており、計5箇所の越水、内2箇所で堤防崩壊を確認している。

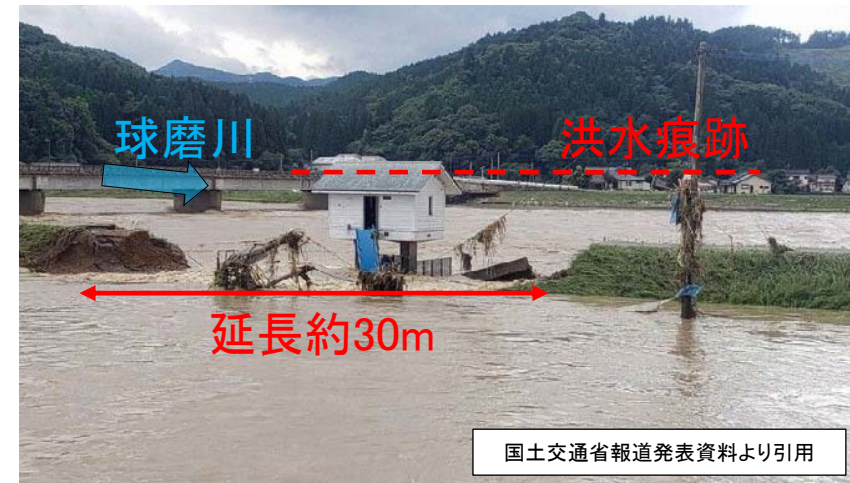
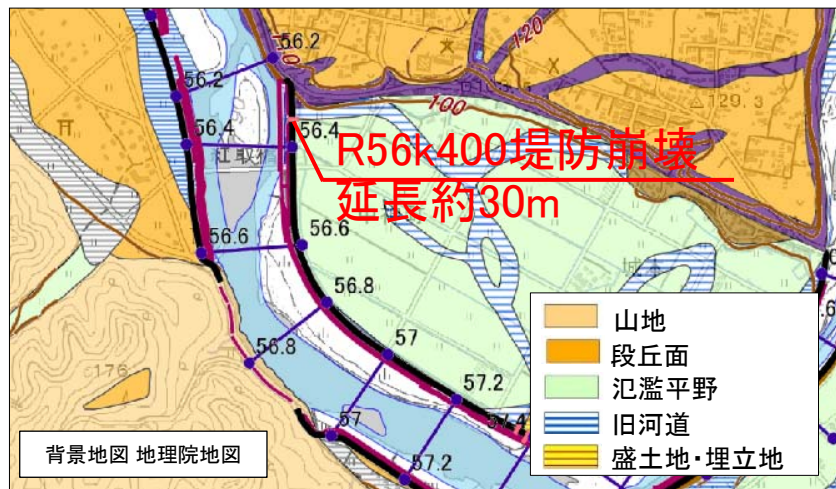
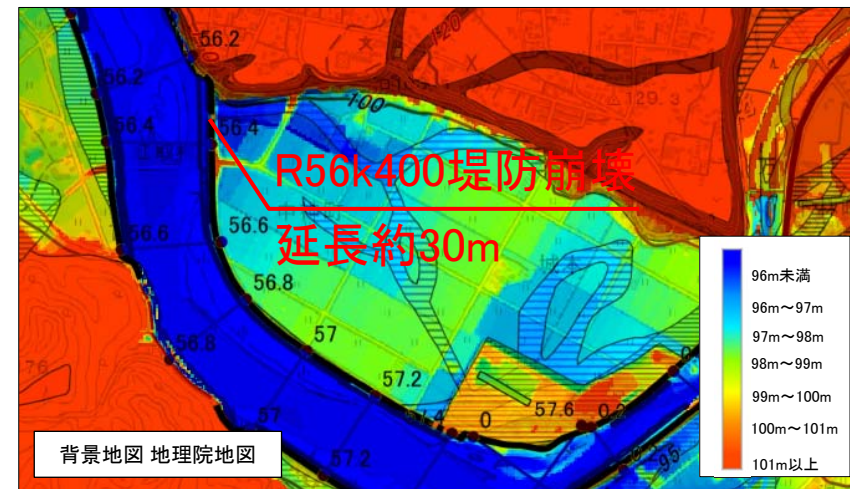
# 右岸56k400付近 堤防崩壊

◆洪水痕跡は堤防天端より2～3m程度高い位置にある。

◆被害箇所は低地と台地の地形境に位置しており、周辺よりも標高の低い場所で堤防崩壊が生じている。

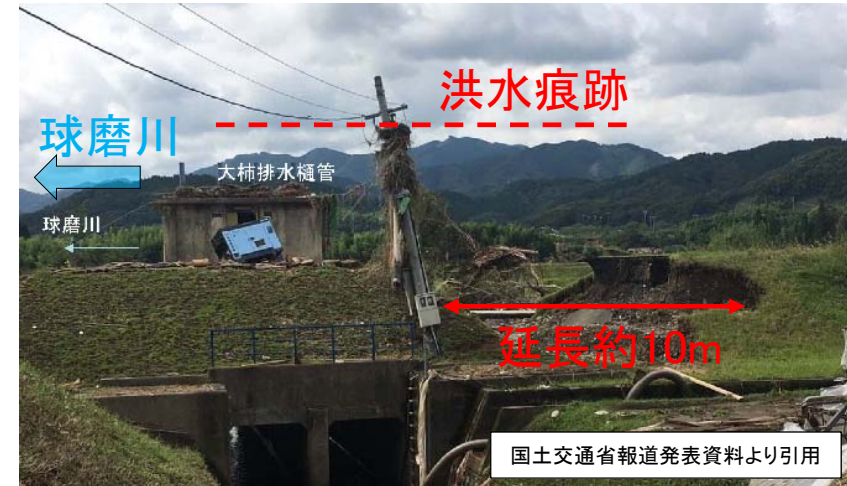
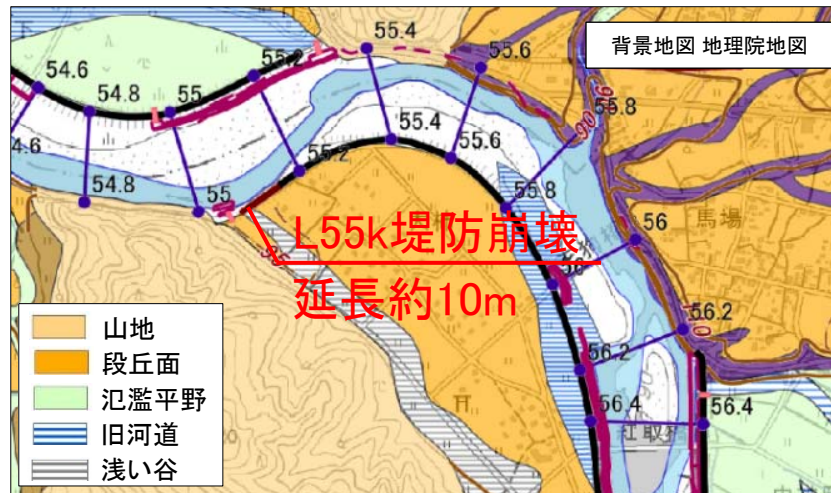
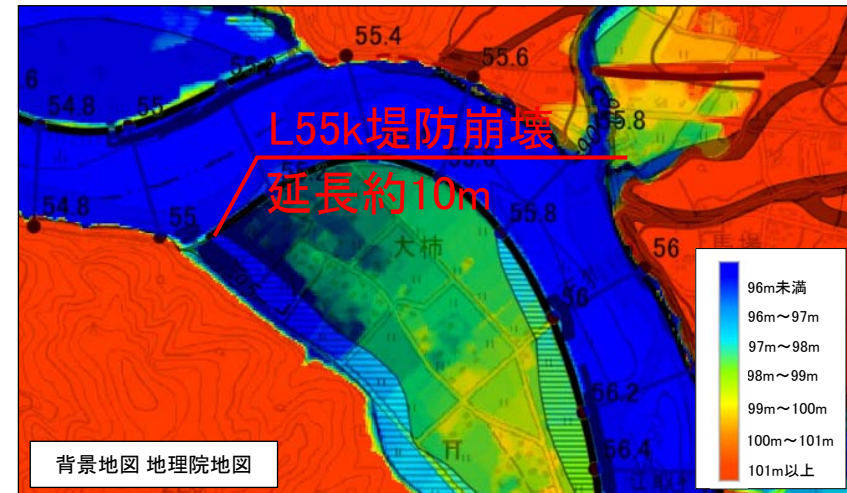
# 左岸55k付近 堤防崩壊

- ◆洪水痕跡は堤防天端より3～4m程度高い位置にある。
- ◆被害箇所は段丘面と山地の地形境に位置しており、周辺よりも標高の低い場所で堤防崩壊が生じている。

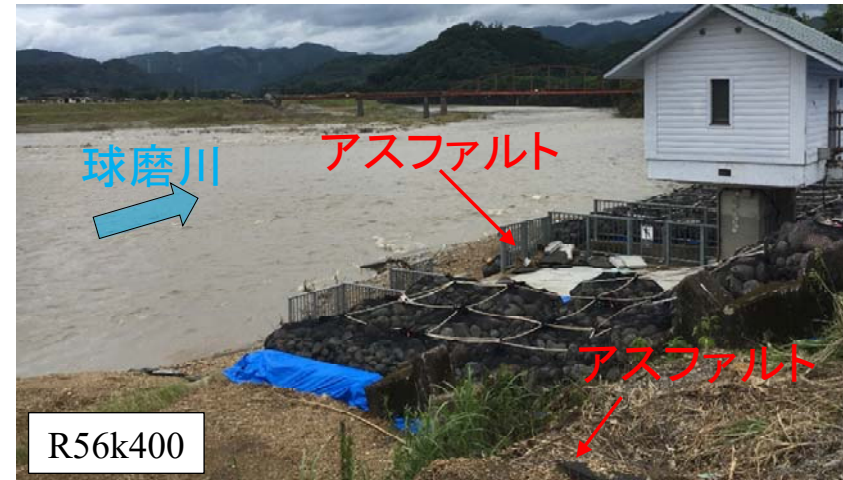
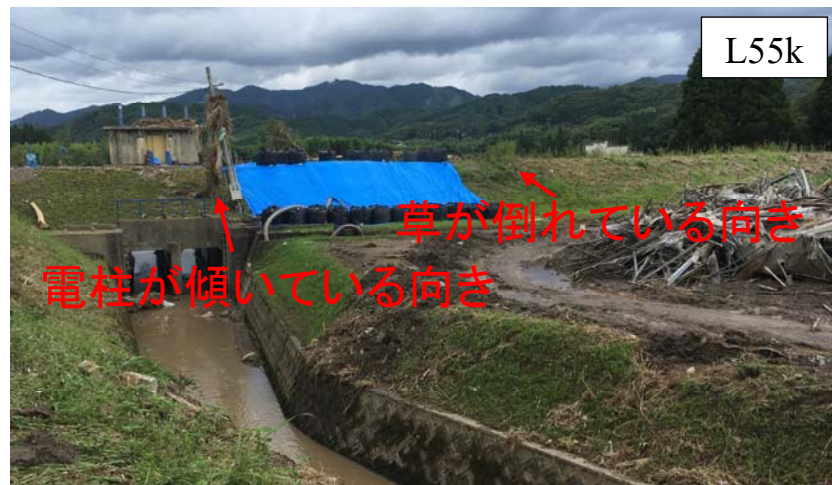
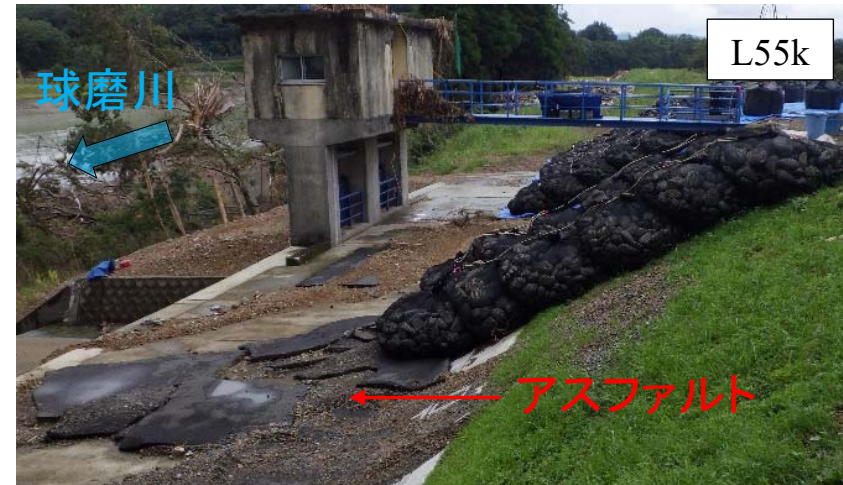
# 堤防崩壊箇所における逆越流の痕跡

- ◆堤防の草や電柱等工作物が川裏から川表に向かって倒れており、天端アスファルトが川表側に流出している。
- ◆越水時には決壊せず、逆越流により崩壊したと言える。

- ◆逆越流による崩壊を踏まえると、川裏法面保護工や天端舗装工が考えられる。
- ◆補強工の検討は線状構造物であることを踏まえ、上下流堤防への影響も含めて検討する必要がある。

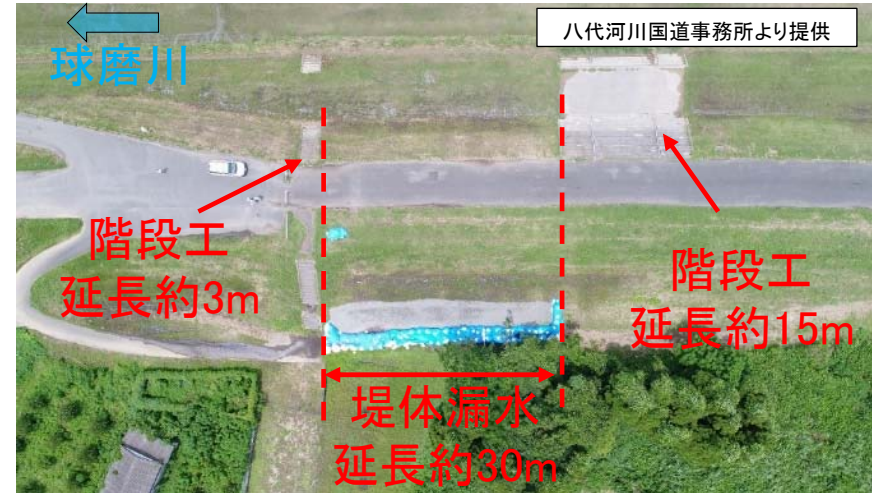
## <八代平野の堤体漏水>

- ◆ L6k200付近において、堤体漏水が生じた。
- ◆ 堤体漏水は、階段工が敷設されている、堤防縦断方向に人工的不連続な場所で生じた。

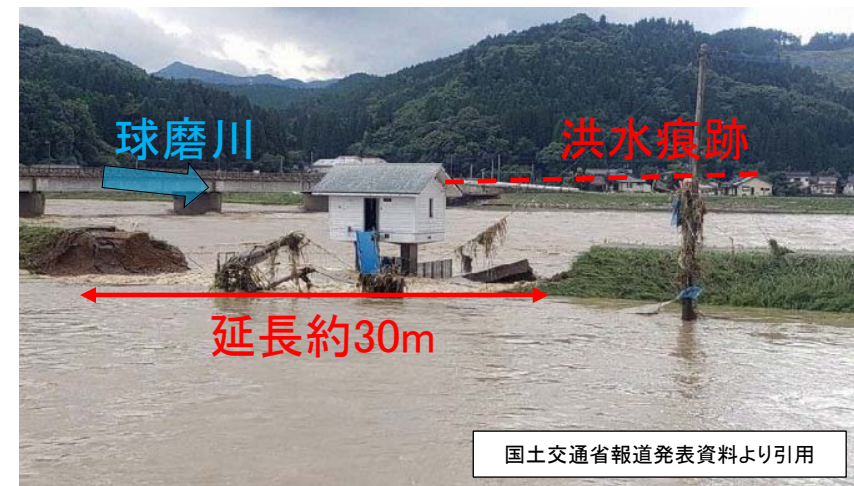
## <人吉盆地の堤防崩壊>

- ◆ 逆越流により2箇所で堤防崩壊が生じた。
- ◆ 堤防が水浸することを想定した対策工の検討が必要である。
