# 河川・ため池被害

## 筑後川の被害, ため池の被害

(社)地盤工学会 令和2年7月九州豪雨地盤災害調査団  
幹事 石藏良平 (九州大学)

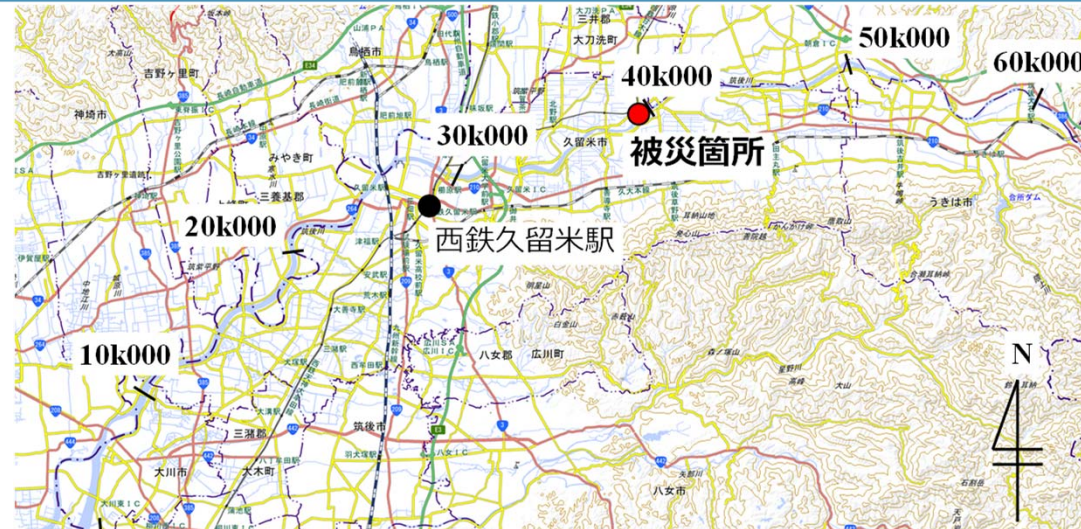
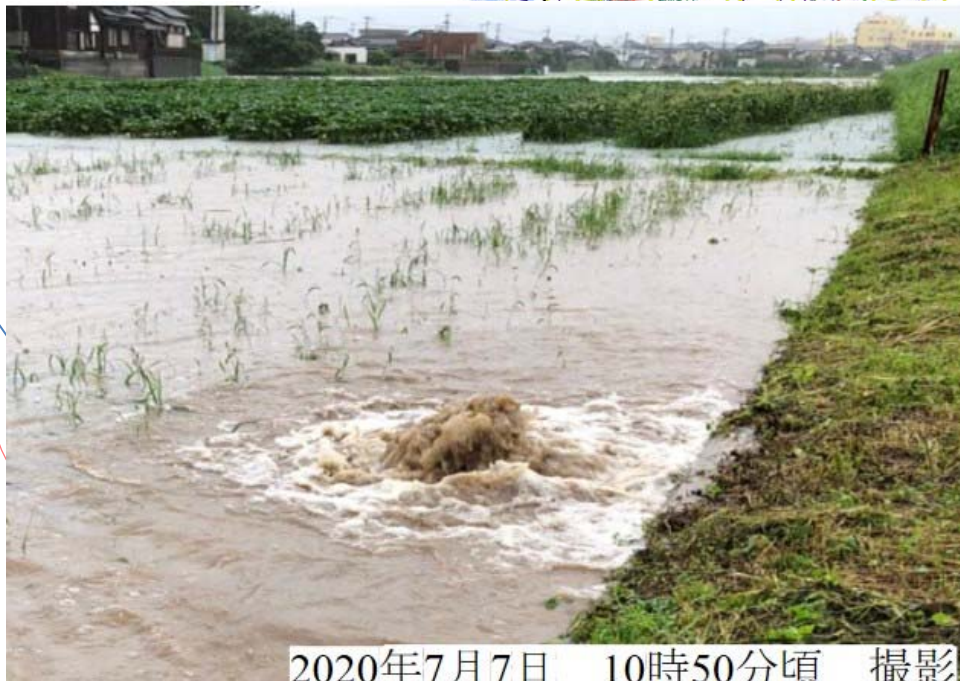
2020年7月7日 10時50分頃 撮影

# 堤防裏法尻のパイピング（自噴）の状況 （筑後川39k600右岸付近）

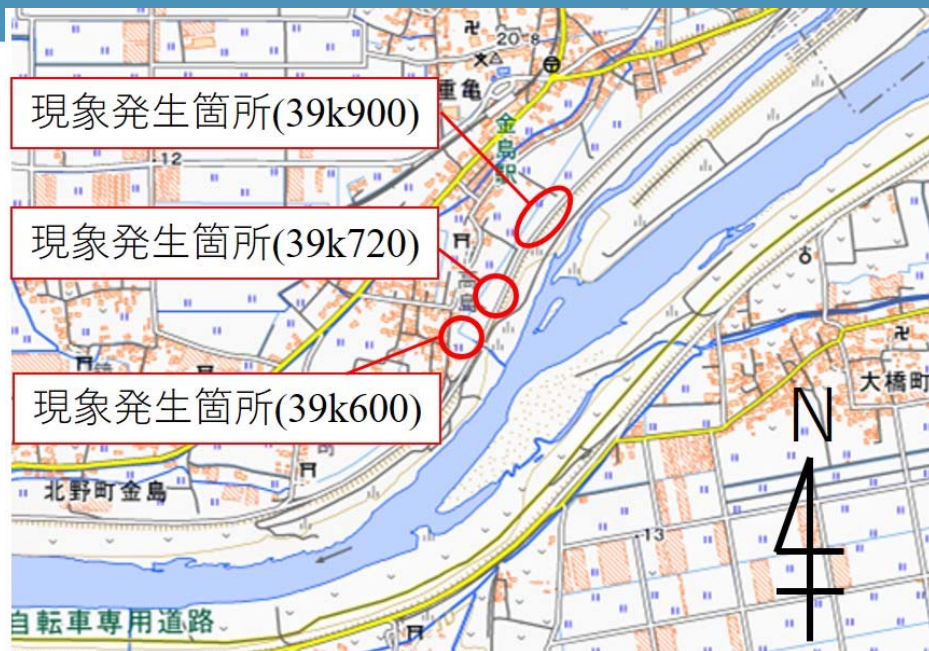
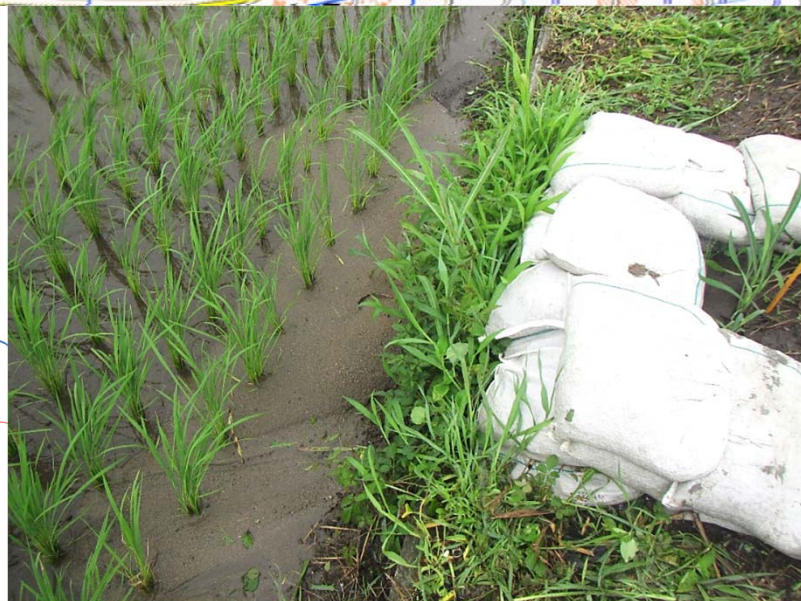
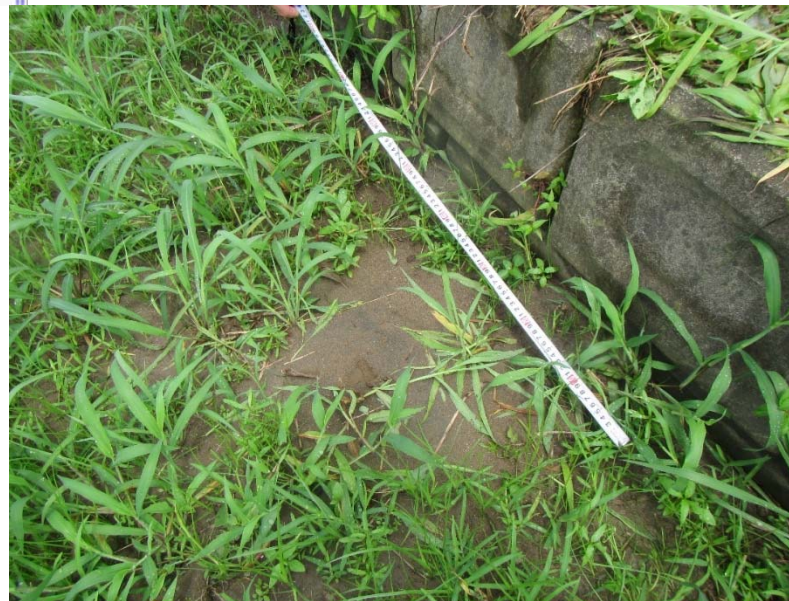
# 堤防裏法尻の噴砂跡の状況

- 治水地形分類図では**氾濫平野**
- 被災箇所は**小石原川**と**筑後川**の**合流部**である
- 高島樋管の上流で**噴砂**が発生

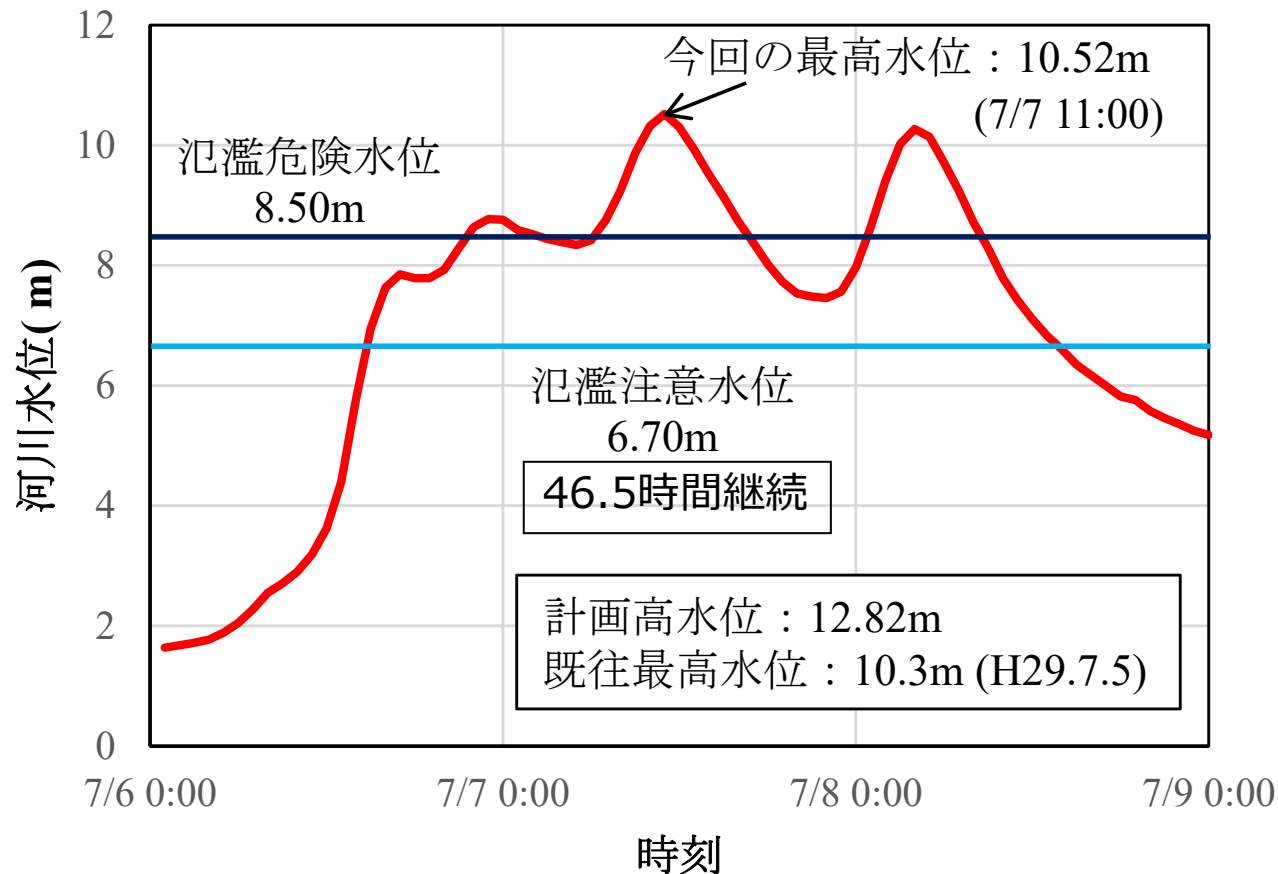
片ノ瀬水位観測所：40k600左岸

- 事象 7/7の10：50頃 堤内側で、パイピング（自噴）現象を確認
- 要因 流域の広い範囲で高い降雨量を観測（48時間雨量）  
→過去に比べ、高水位の継続時間が非常に長い

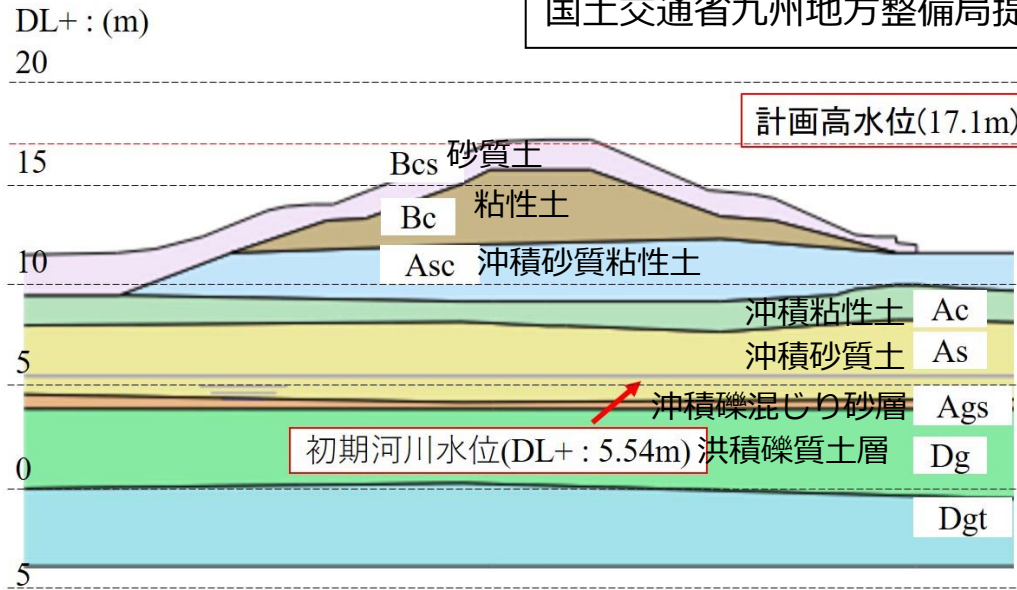
堤体・基礎地盤の断面図

堤体 (Bcs, Bc) および表層基礎地盤 (Asc, Ac) :

⇒比較的透水性の低い粘性土層

表層直下の基礎地盤 (As, Ags)

⇒比較的透水性の高い砂質土層

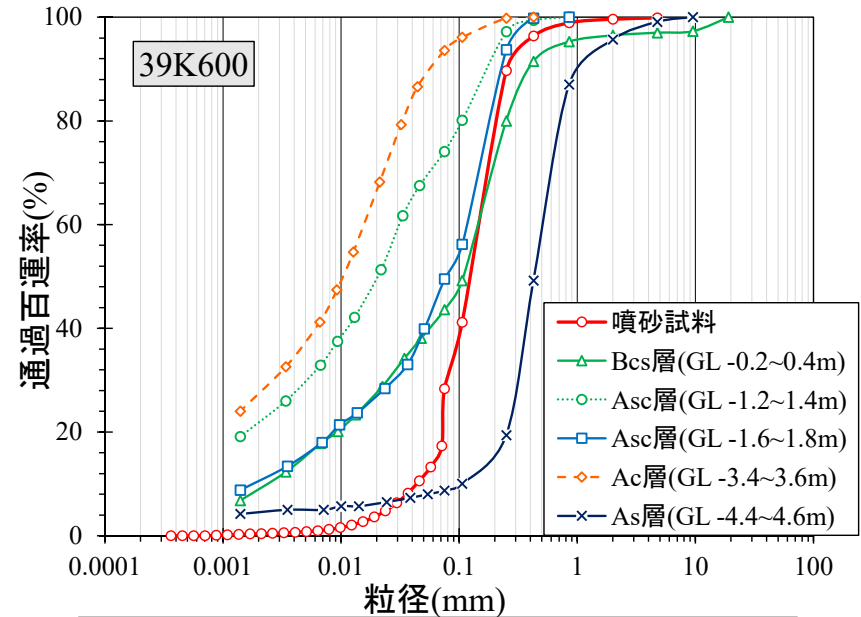
噴砂試料と対象地層断面の粒径加積曲線

◆噴砂試料の粒度分布と各断面の土試料の関連性

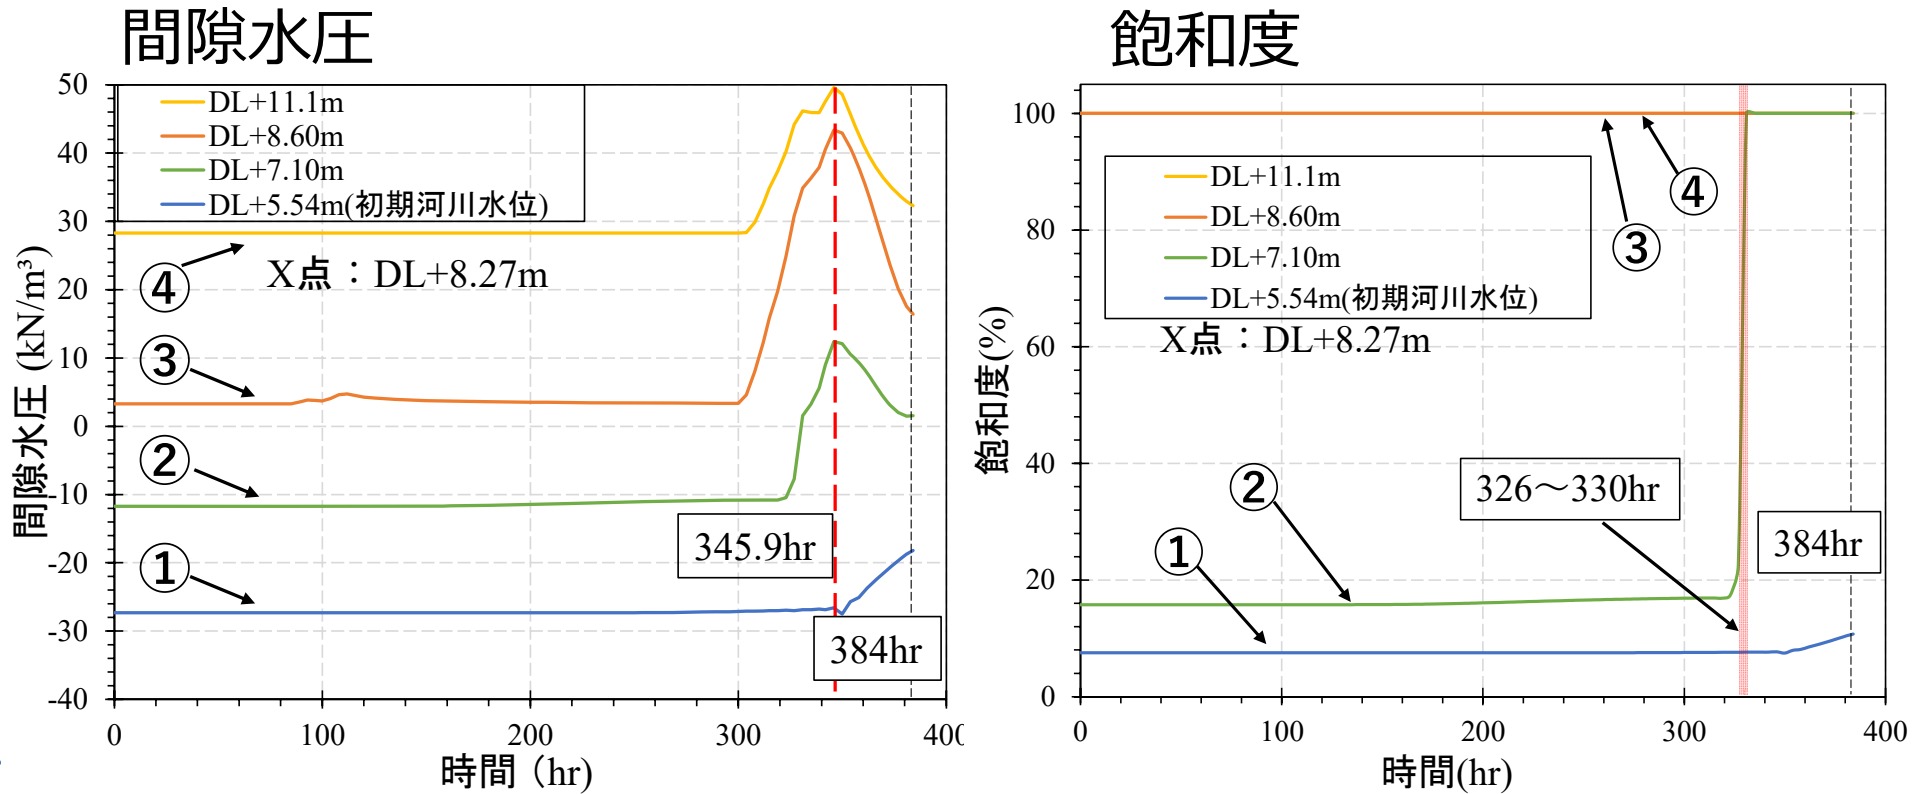
- 初期地下水位が高いほど、間隙水圧の最大値は大きい
- 初期地下水位が観測点Xの下であっても、両者の距離が近いと条件によっては、飽和度が急激に上昇する

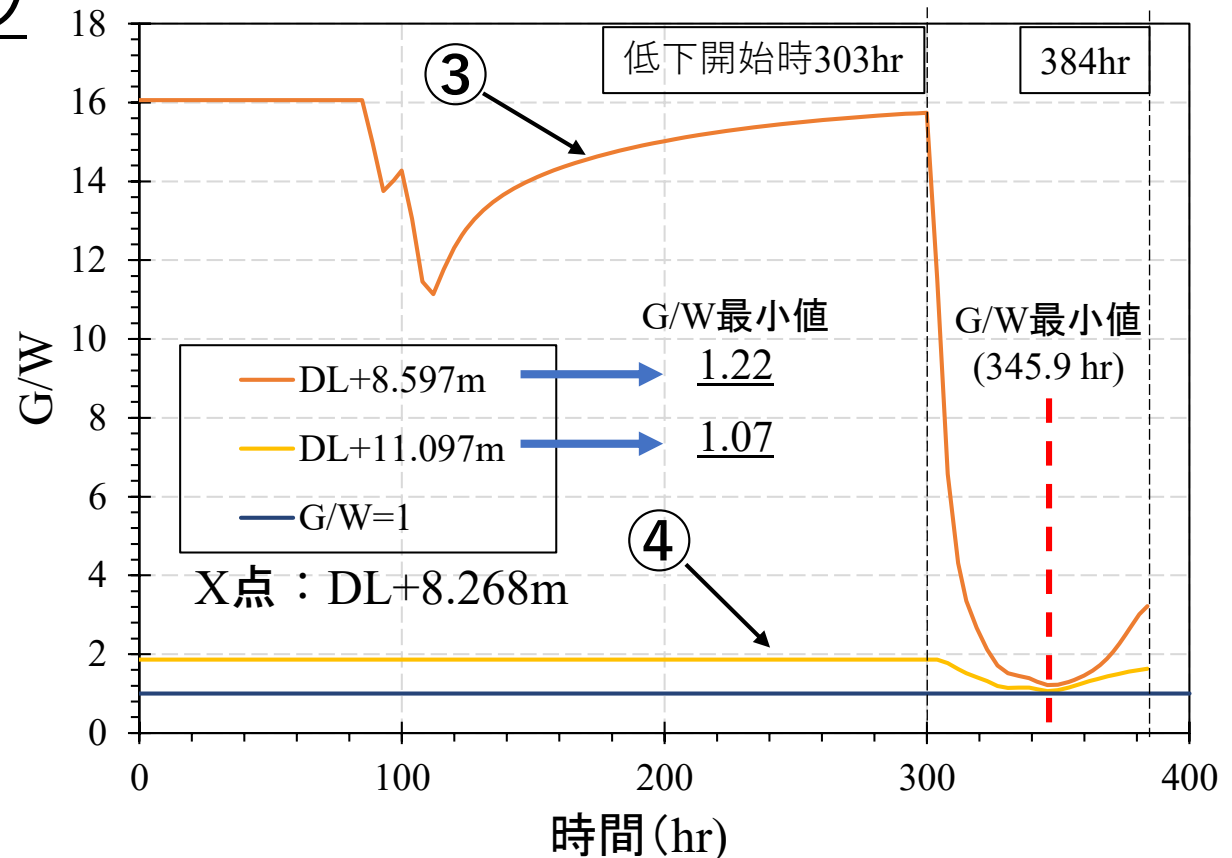
③  $G/W = 1.22 > 1$

④  $G/W = 1.07 > 1$

- 初期地下水位によらず  $G/W$  が1以下とはならなかった
- 初期地下水位が高いほどパイピングの危険性は高まる

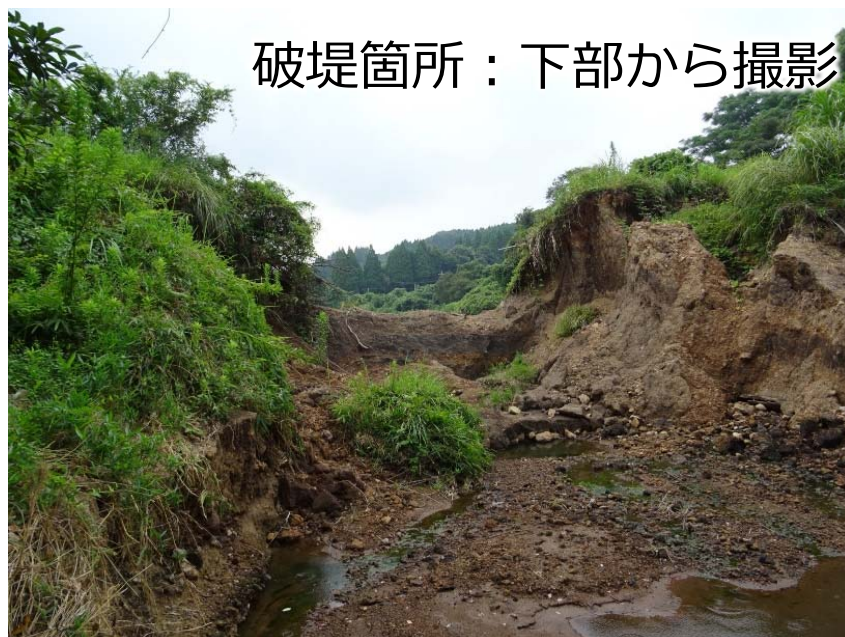
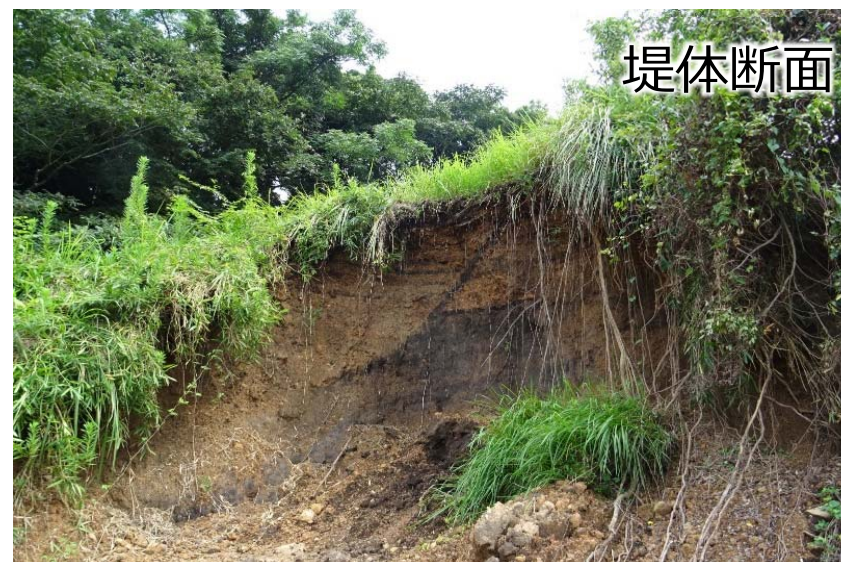
大分県杵築市中ノ池堤体の崩壊

- ・ 農業用ため池で決壊や破損（3か所）
- ・ 中ノ池では, 幅約20mにわたり崩壊
- ・ 天端での越流跡は確認できなかった

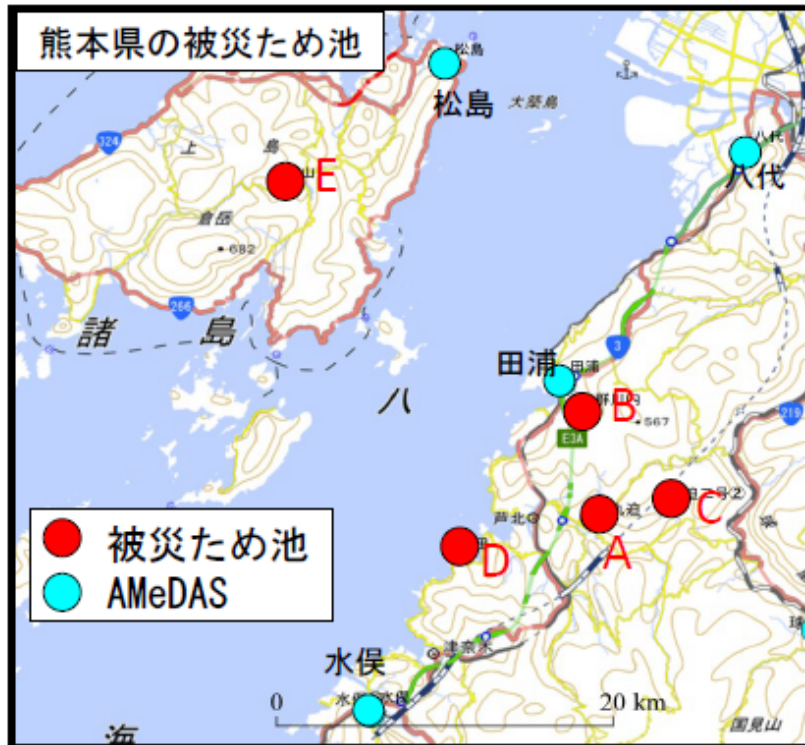
- 被害は芦北町に集中
- ため池AとCでは、越流が生じたと推察される。
- 流域比はため池Cが最も大きいですが、決壊せず。  
→皿池・谷池の違いや築造年代が影響？
