熊本県南部で発生した 球磨川の橋梁基礎の被害

〇梅﨑基考」,山下隆之」,椋木俊文²,今薗淳司³ 」)株式会社アバンス,2)熊本大学,3)株式会社水野建設コンサルタント

令和2年7月九州豪雨において、熊本県南部の球磨川に沿う国道219号や県道,JR肥薩線などが広範囲に被災した。そのうち道路橋では、県管理11橋,市町村管理の28橋の計39橋が被災し、14橋にて上部工が流出した。今回の報告では、球磨川流域の道路橋梁の被害状況を報告する。

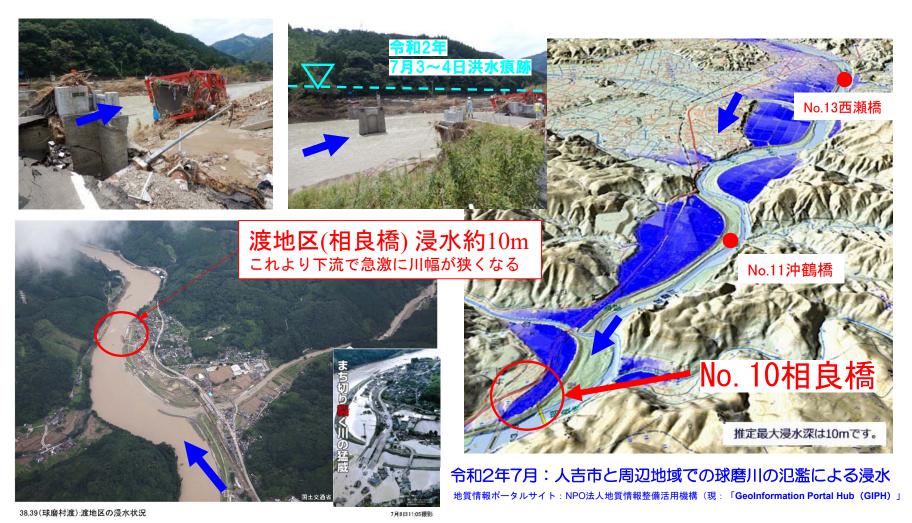
3.1 人吉盆地西端 浸水域最下流·渡地区 相良橋 (No. 10)

浸水被害域の最下流部の渡地区の相良橋(トラス橋:1934年建設)を境として下流側には、四万十帯の白亜紀付加体である硬質な砂岩主体層が分布し、これより下流域では急激に川幅が狭くなる。 浸水原因のひとつと考えられる。

渡地区(被災橋梁のNo.10相良橋付近)において浸水深は最大となり約10m.

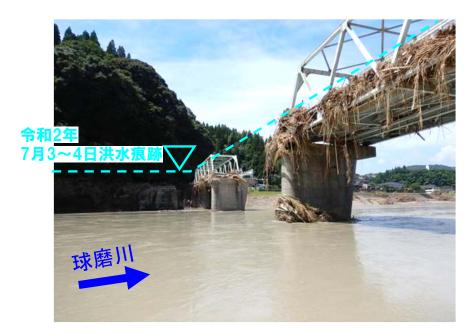
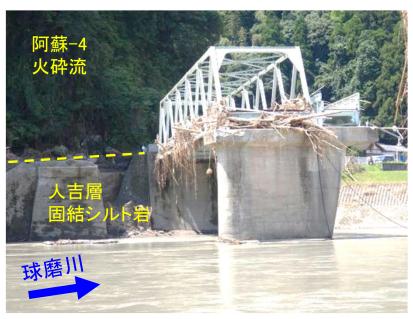
西瀬橋の被災状況(2020年7月)

人吉盆地の球磨川を跨ぐ**西瀬橋**(4連鋼トラス橋:1967年建設)付近では、沖積平野が広がり今回豪雨の球磨川浸水域となっている.

<u>左岸側に阿蘇-4火砕流堆積物の溶結凝灰岩と人吉層の固結シルト</u>が分布する.橋梁支持層は、その固結シルトの硬質部分と推定される.

上部工I径間のみの流出であり、<u>残存した下部工を活用して、組み立て</u> 式の仮橋が仮設された、熊本県から権限代行した国交省により災害から2 カ月後の9月4日に応急復旧されている。

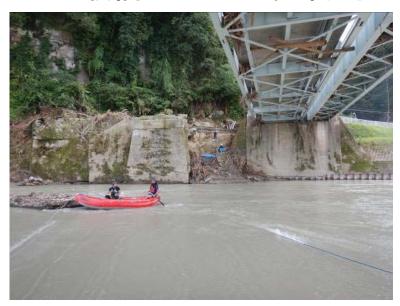
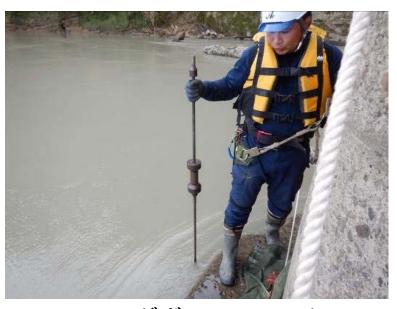
ラフティングボートでのアクセス 簡易動的コーン貫入試験(2020年7月)

西瀬橋では、<u>仮橋を設置するための仮設鋼台の支持層深度(鋼材の長さ)を早急に</u> 把握する必要があった。

豪雨直後は河川水位が高く,河川内でのボーリング調査は困難. 「球磨川下り」の ラフティングツアー会社に協力を依頼し,橋脚付近までアクセスし,簡易動的コーン 貫入試験を実施した.

河床から深度2~3m程度でN値20程度のシルト岩が分布することを確認でき,仮設橋梁が無事施工された.

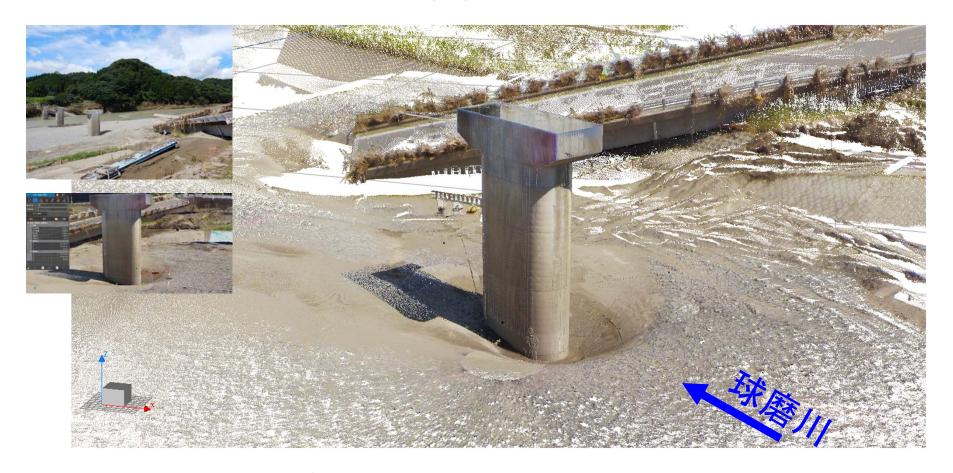
3.3 三次元レーザー測量・浸食地形調査 沖鶴橋 (No.11)

上部工が流出した沖鶴橋では、高水敷の橋脚周りにおいて、特徴的な洗堀がみられた。そこで、近年建設業界でも普及が進む<u>3Dレーザースキャナー</u>を用いて、洗堀状況の把握および調査位置選定の打ち合わせとして活用できる地表データを取得した(写真)。その結果をもとに調査位置等をリモート(Web会議等)にて協議したほか、洗堀事例の重要な記録を残すことができた

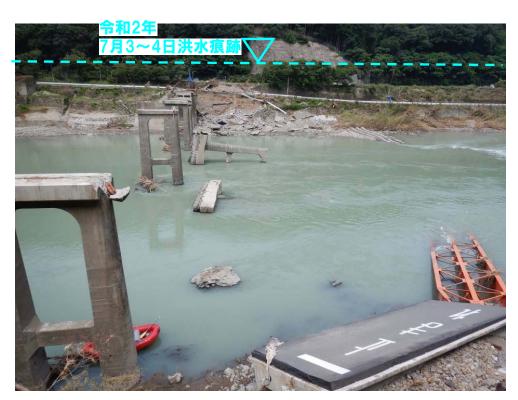
3.4 ジュラ系付加体堆積物(中硬岩質主体)神瀬橋(No.6)

神瀬橋 (2径間RC橋+2径間鈑桁橋:1934年建設) は,<u>上部工が左岸側</u>

の | 径間を残し,すべて流出.下部エも一部フーチングごと傾倒している.

<u>秩父帯ジュラ紀付加体が分布し、硬質な砂岩</u>が主に分布する. 傾倒したフーチング基礎の下面には硬質な砂岩が付着し直接基礎であったと推測される.

地盤は良好であり支持力は問題ないが、豪雨による水平力には耐えられなかった ことが被災原因として想定される.

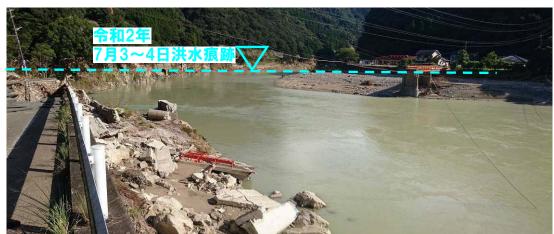
3.5 八代市坂本町 硬質砂岩 深水橋 (No.1)

八代市坂本町に位置する深水橋(ランガーアーチ橋:1966年建設)は、アーチ部の上部工が流出、左岸側下部工は残存しているが、右岸側のそれは、コンクリート躯体が根本から倒壊していた。右岸側は硬質な中硬岩質の砂岩が露岩(黒瀬川帯のペルム紀~三畳紀の硬質砂岩)が分布し、直接基礎と推測される.基礎地盤は良好と考えられる.ドローンによる写真測量も実施. 12

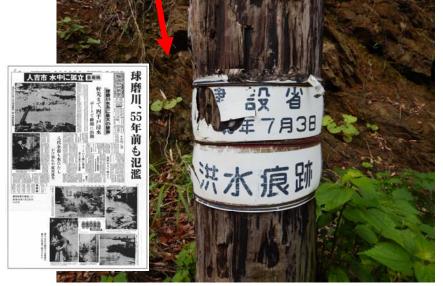
昭和40年7月3日洪水痕跡

球磨川は、55年前(昭和40年)も氾濫しており、<u>電柱に洪水痕跡の印</u>があった。

今回それ以上の浸水被害が発生しており、 今後の教訓として活かすべきと思う。またこの ような印を残すことはとても重要と思う。
