九州豪雨災害の教訓

(公社) 地盤工学会

令和2年7月九州豪雨による地盤災害調査団

末次大輔 (宮崎大学)

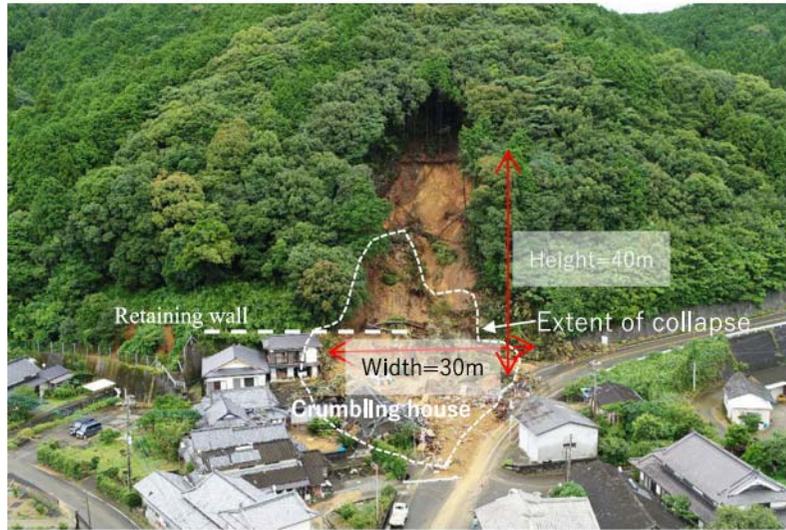
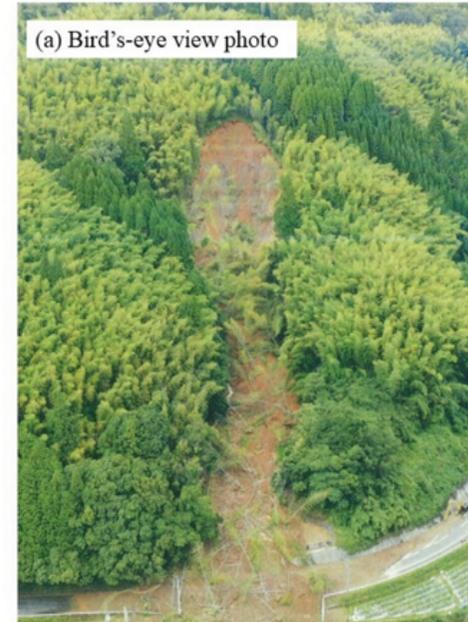
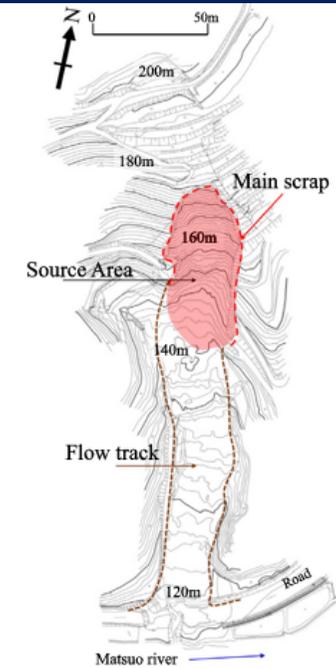
風化泥岩の深層崩壊 (熊本・芦北)

- 風化泥岩地域の想定を超えた規模の斜面崩壊 (芦北女島)
- 尾根部の崩壊を含んだ風化残積土の崩壊と土石流 (八女)

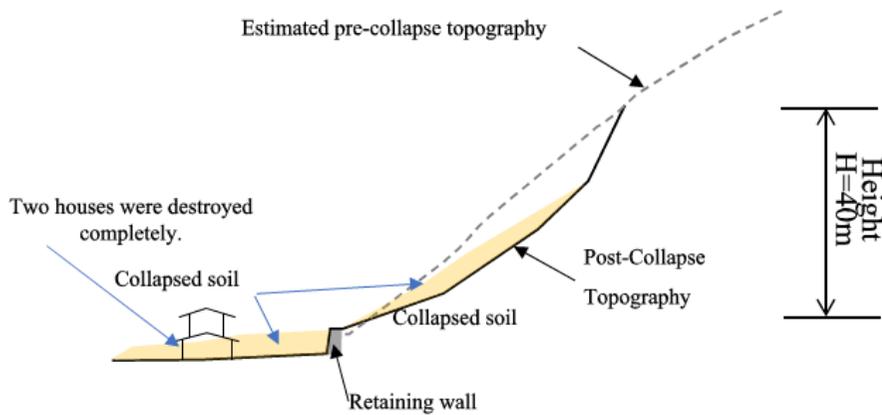
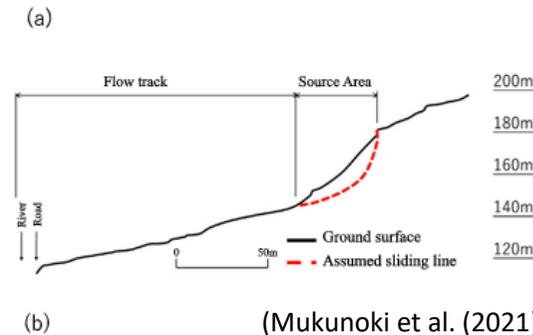
(Mukunoki et al. (2021), Soils Found. 61(2), 600-620)
強風化残積土の土石流 (福岡・八女市)

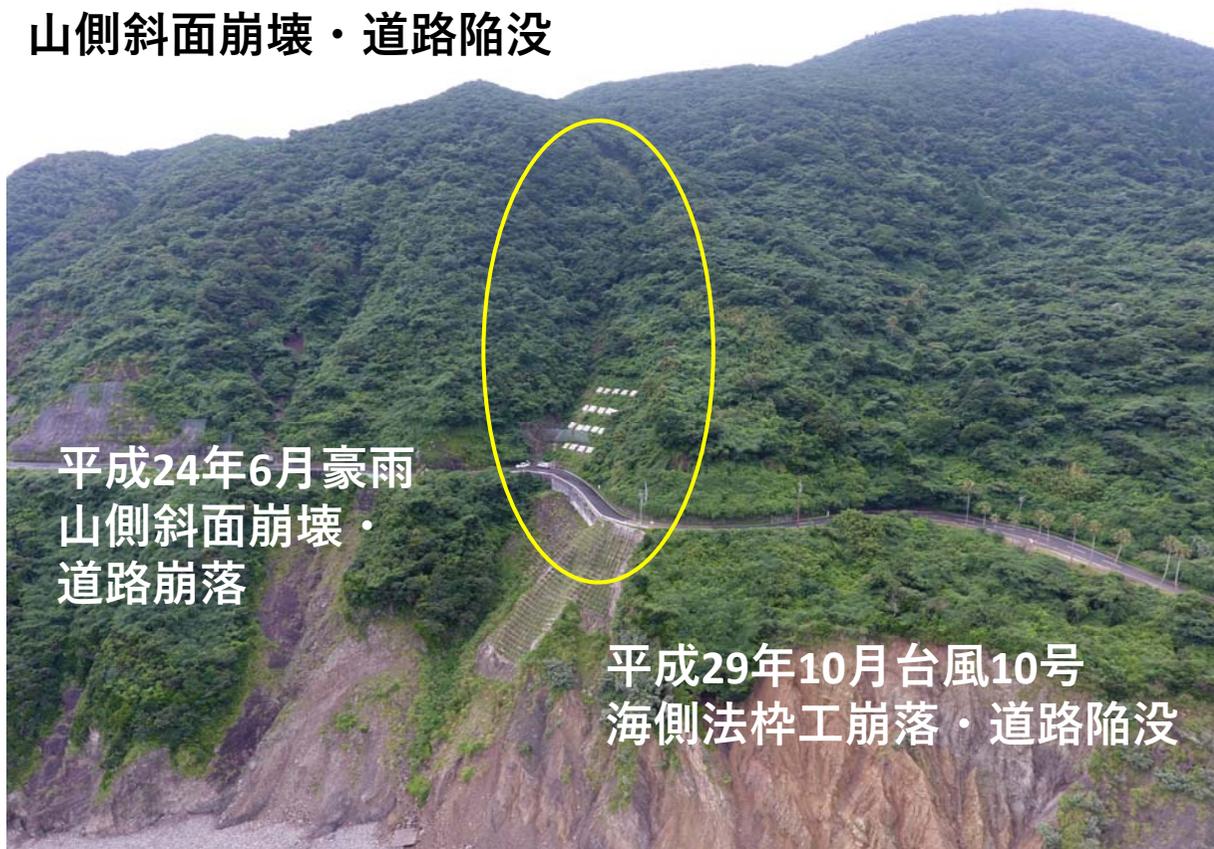
繰り返し変状する対策斜面（R448宮崎・串間市）

平成22年7月豪雨
山側斜面崩壊・道路陥没

平成24年6月豪雨
山側斜面崩壊・
道路崩落

平成29年10月台風10号
海側法枠工崩落・道路陥没

- 地すべりによる既設対策工の損傷
- 過去3回の大雨による被災履歴

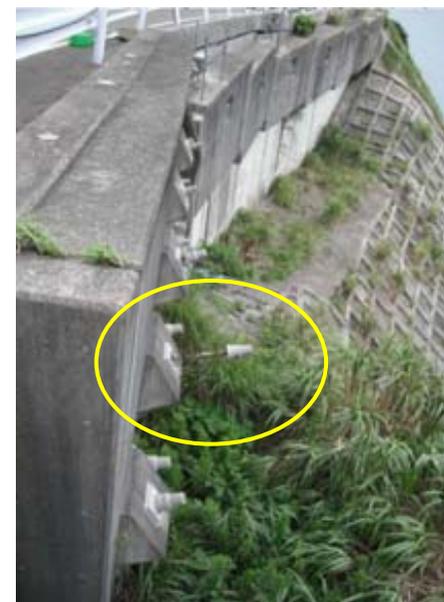
抜け出したグラウンドアンカー

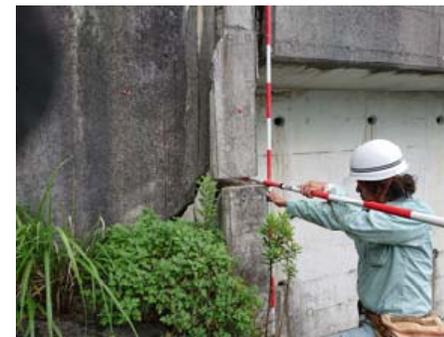
地すべりによる前傾する擁壁

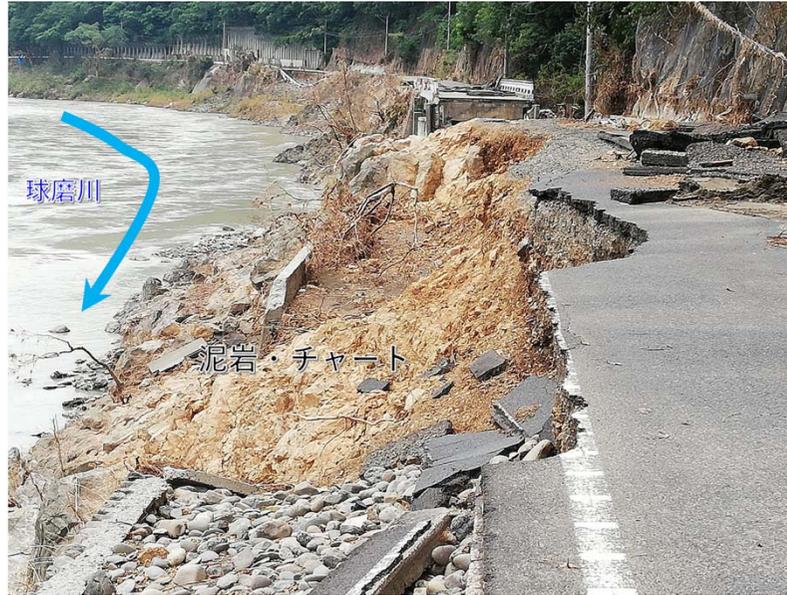
越流水による侵食崩壊（R219：熊本・坂本町）

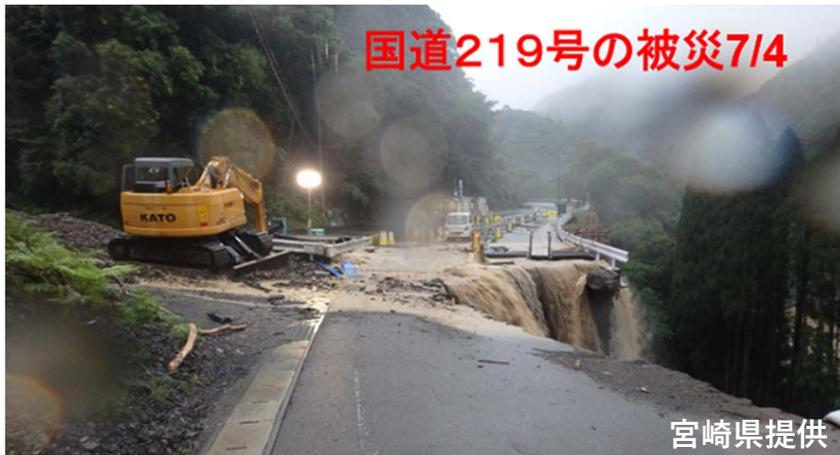
土砂流入による排水暗渠閉塞に起因する道路崩壊（R219：宮崎・西米良村）

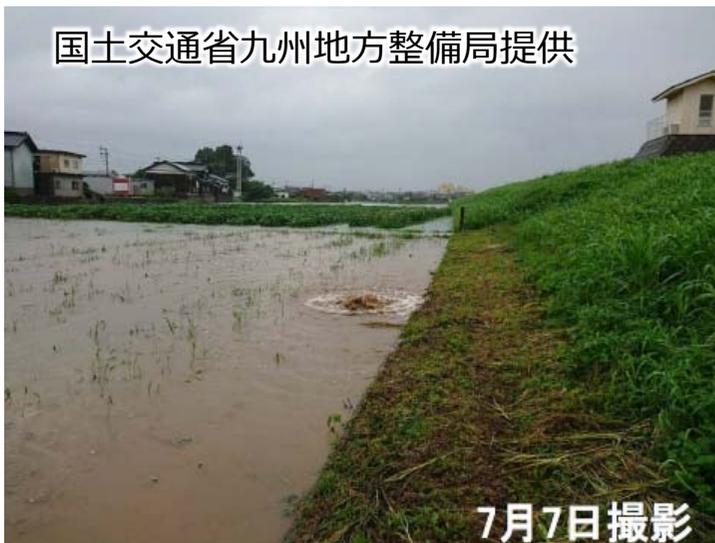
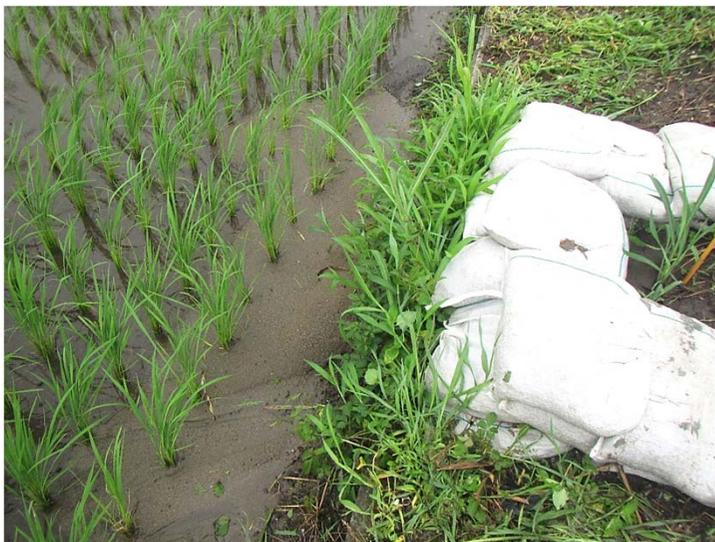
右岸39k600付近

- 流域の広い範囲で高い降雨量を観測（48時間雨量）
- →過去に比べ、高水位の継続時間が非常に長い（氾濫危険水位付近を長時間推移、氾濫注意水位継続46.5時間）

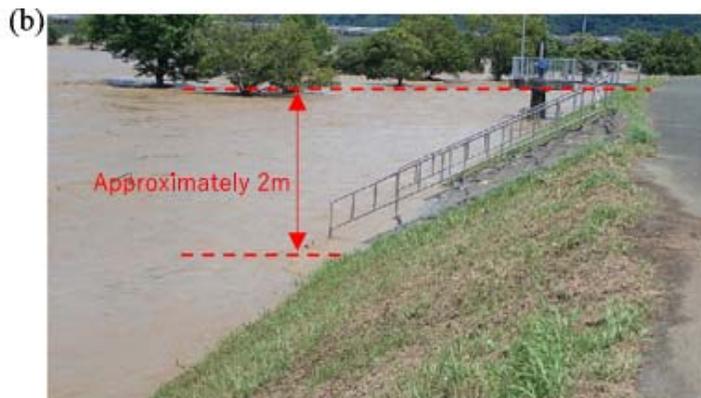
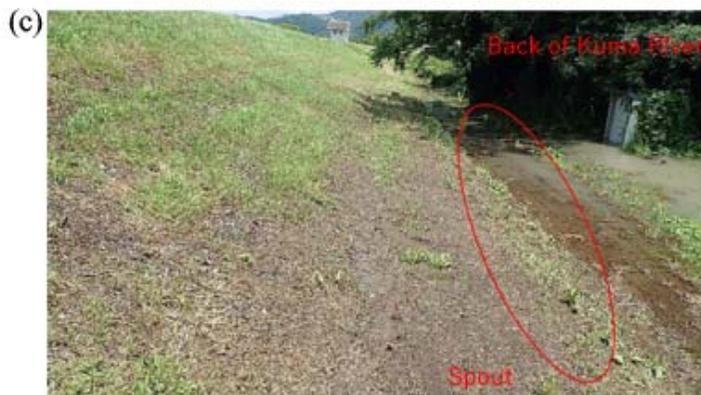
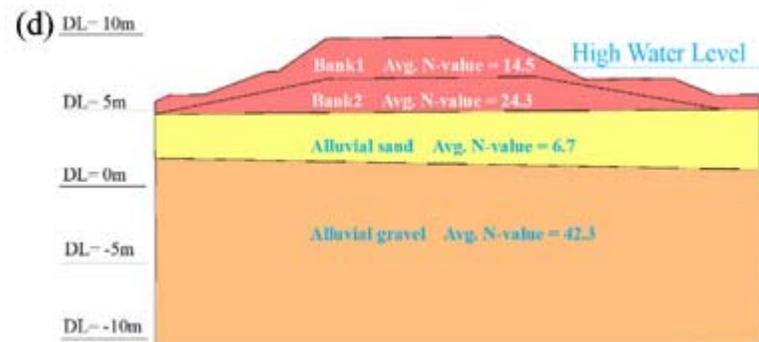
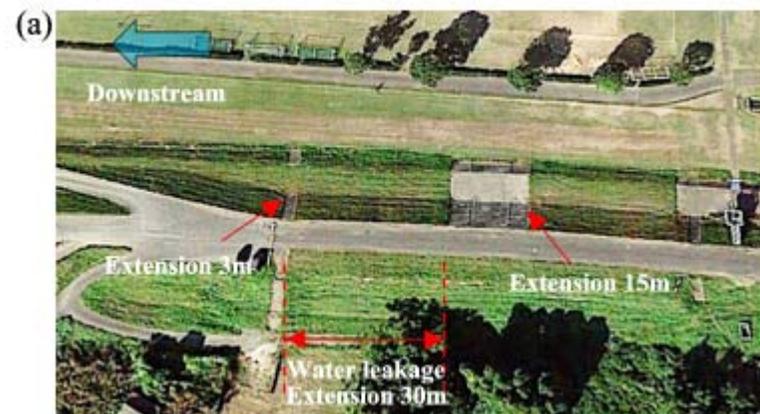
- 堤体土B層および表層基盤As層は透水層から構成されている。
- 堤体内あるいは表層基盤内に浸透し川裏堤体漏水が生じたものと考えられる。
- 堤体漏水は階段工を境界にして生じている。
- 階段工が護岸工の役割を果たした可能性、あるいは階段が止水したことで下流側の堤体内浸水を助長した可能性が示唆される。

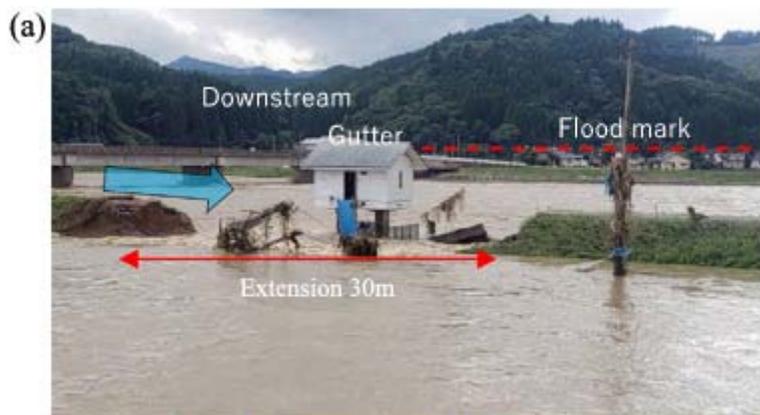
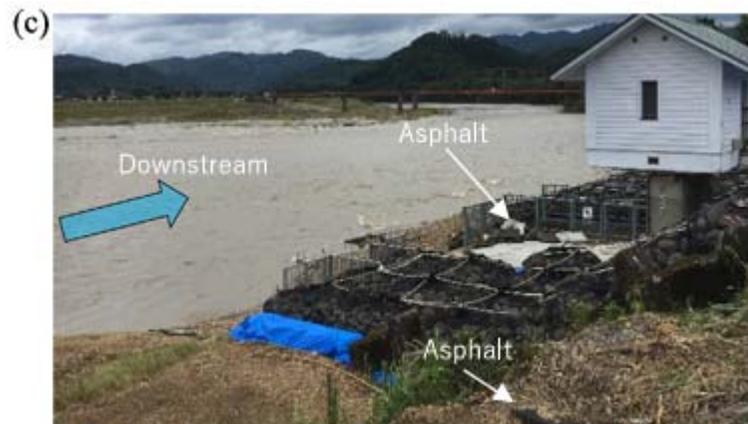
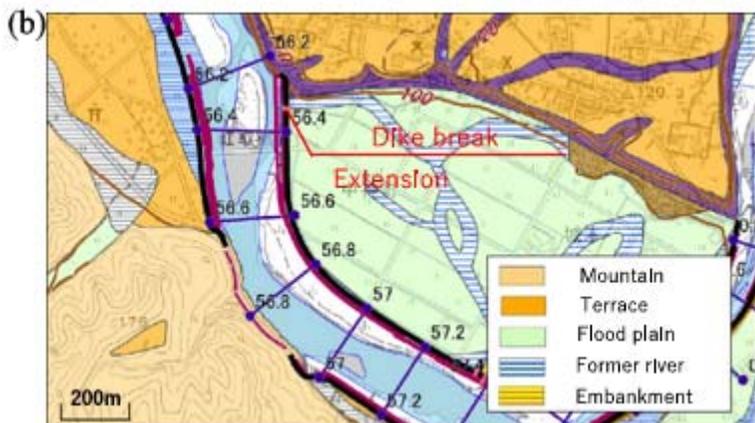
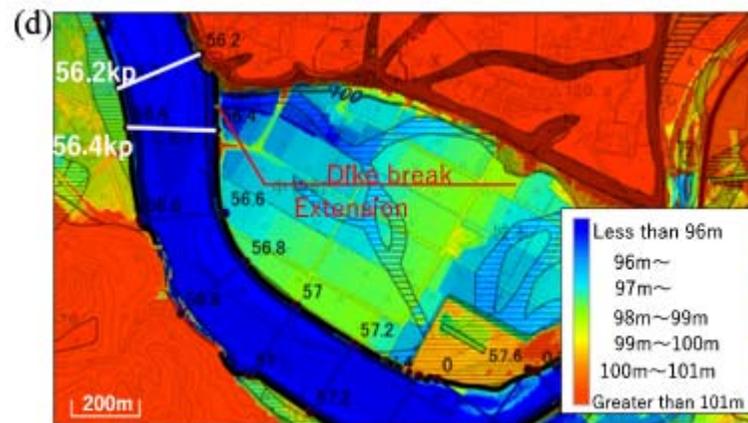
右岸56k400付近

- 被害地点の標高は付近と比較して2~3m程度低い。
- 被害箇所は低地部と台地部の境界に位置している。
