# 広島市の被災状況

呉工業高等専門学校 環境都市工学分野 加納 誠二  
 広島工業大学 工学部環境土木工学科 森脇 武夫

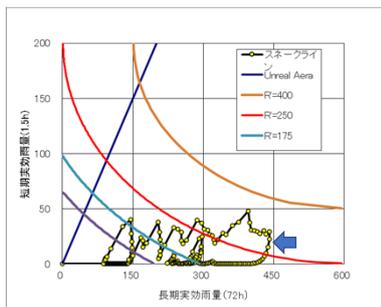
西区田方・己斐上地区

観測所：広島市西区五月ヶ丘  
 最大 $R'$  = 348mm  
 発生時 $R'$  = 303mm (田方)  
 発生時 $R'$  = 236mm (己斐)

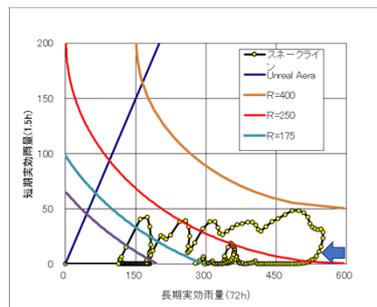
安佐南区山本地区

観測所：広島市安佐南区山本  
 最大 $R'$  = 382mm  
 発生時 $R'$  = 271mm

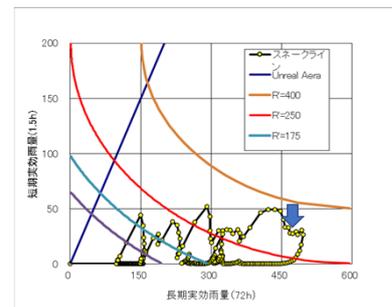
安佐南区上安地区

観測所：広島市安佐南区毘沙門台  
 最大 $R'$  = 368mm  
 発生時 $R'$  = 316mm

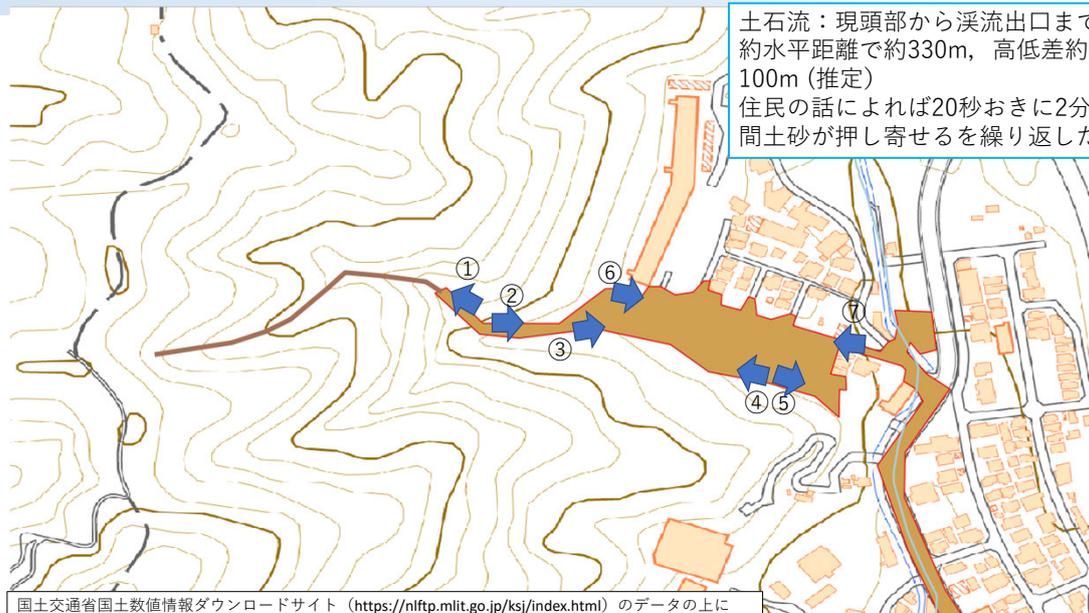
# 西区田方3丁目

土石流：現頭部から溪流出口まで約水平距離で約330m, 高低差約100m (推定)  
住民の話によれば20秒おきに2分間土砂が押し寄せるを繰り返した

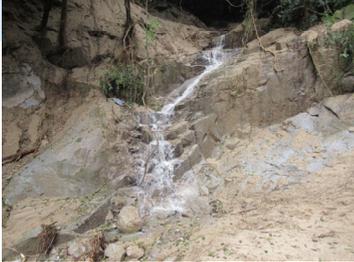
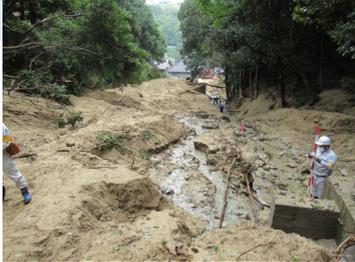
<p>① 石切り場跡の上流側を望む。溪床には基盤岩が見られる。清水ヶ丘団地という名前が示すように平素から流水が見られたようである。</p>	<p>② 溪床には基盤岩が見られ、その上の堆積土砂量も2m以下程度と比較的少ないと思われる。</p>

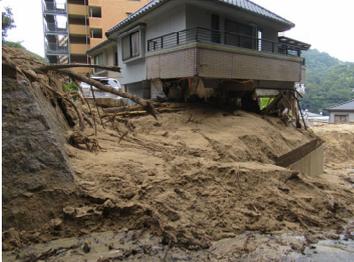
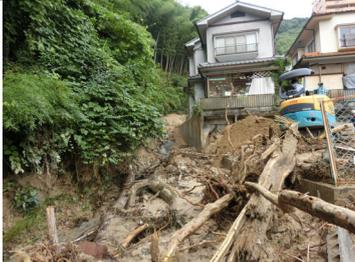
<p>③ 土石流の被害を受けた家屋。流木が家の中に流れ込んでいる。</p>	<p>④ 団地南側（下流に向かって右側）を流下している。流路幅は狭いところで3m~4m程度。</p>

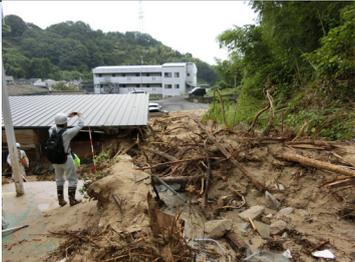
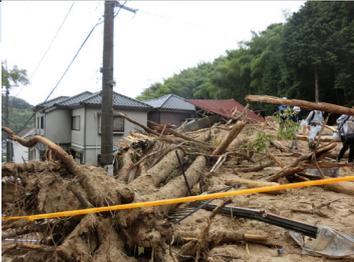
<p>⑤ 団地内の下流側の家屋被害。土砂と流木が家屋に流れ込んでいる。</p>	<p>⑥ 団地最上段にあるマンション近くに流下した大木も多く見られた。</p>

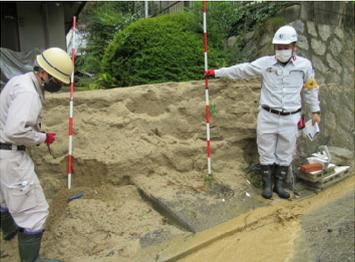
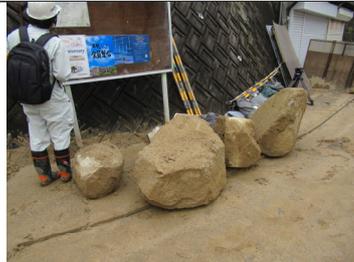
<p>⑦ 団地内の道路の堆砂層厚は1~1.2m程度。</p>	<p>⑧ 団地内には直径数十cmの石も複数見られた。</p>

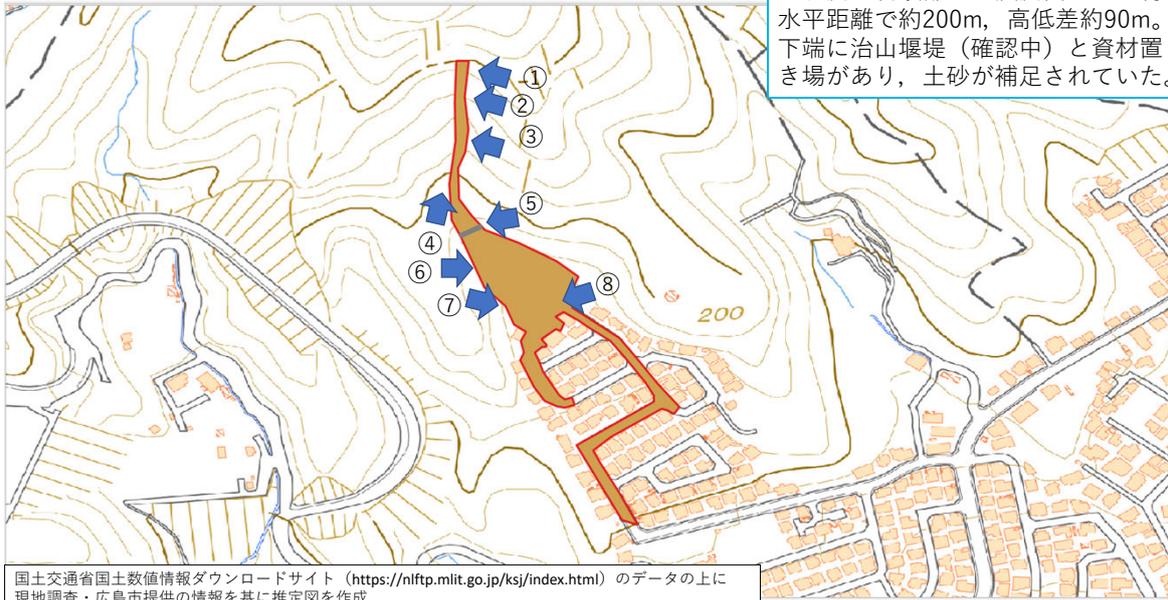
# 己斐上5丁目

土石流：現頭部から渓流出口まで約水平距離で約200m、高低差約90m。下端に治山堰堤（確認中）と資材置き場があり、土砂が補足されていた。

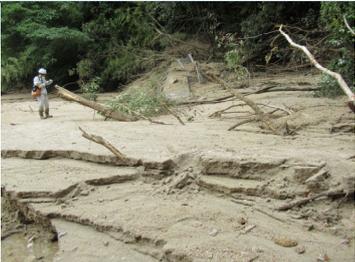
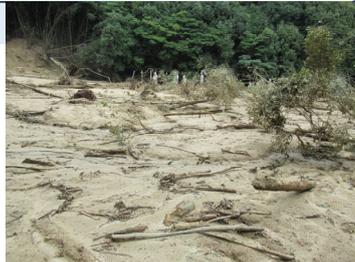
<p>⑤ 治山堰堤と思われる堰堤（所轄確認中）を乗り越えて流下している。左岸側は損壊している可能性がある。</p>	<p>⑥ 資材置き場の土砂堆積状況。21日現在も柔らかく、水分を多く含んだ砂分・細粒分が多いまさ土であると思われる。</p>

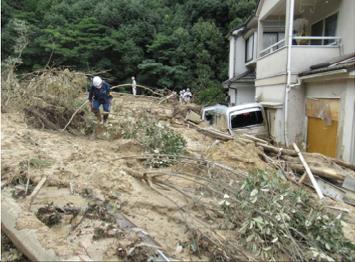
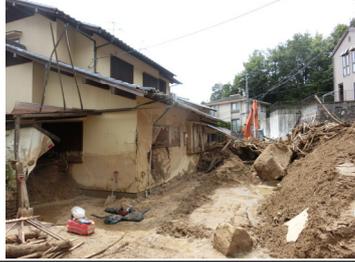
<p>⑦ 団地最上段の家屋の被災状況。</p>	<p>⑧ 土石流が直撃した家屋。直径約1mの巨石がそばに数個見られた。堆積した土砂の高さは約1.4mである。</p>

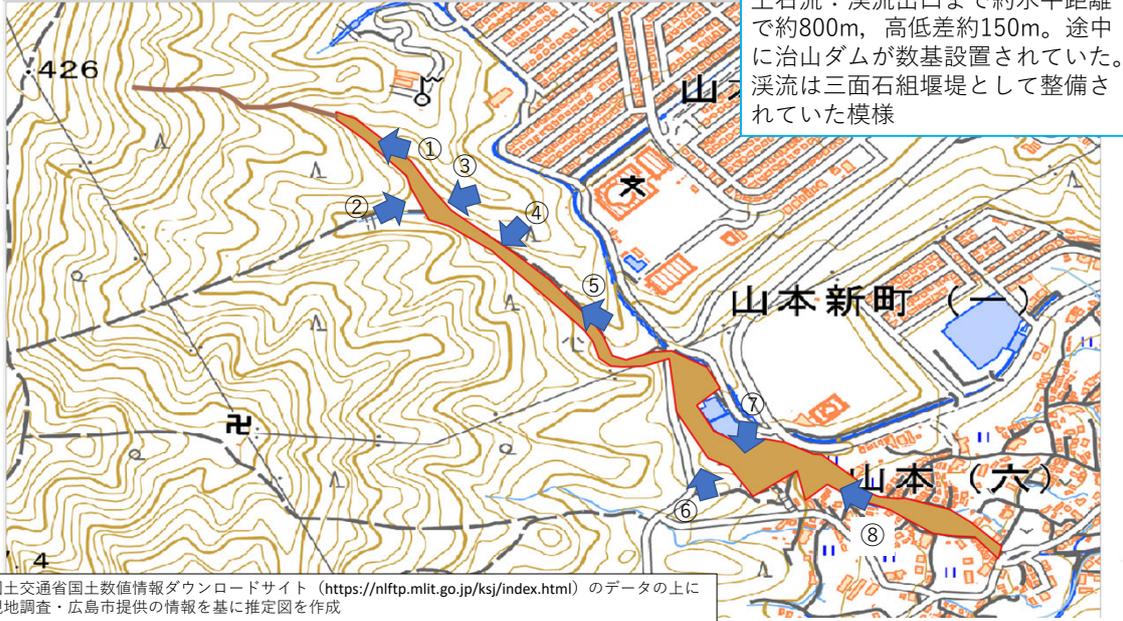
## 安佐南区山本六丁目

土石流：溪流出口まで約水平距離で約800m、高低差約150m。途中に治山ダムが数基設置されていた。溪流は三面石組堰堤として整備されていた模様

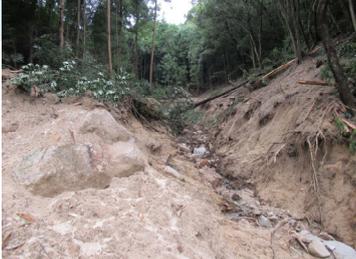
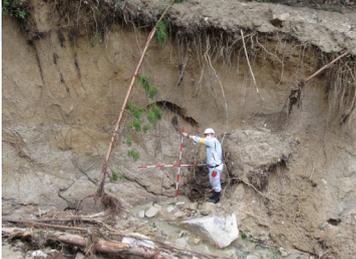
<p>① 本川合流部から少し上った地点から土石流上流側をのぞむ。</p>	<p>②本川合流部から少し上流側の左岸側面の様子。基盤岩まで約3~4m程度の風化層が堆積している。</p>

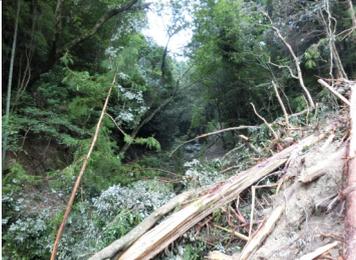
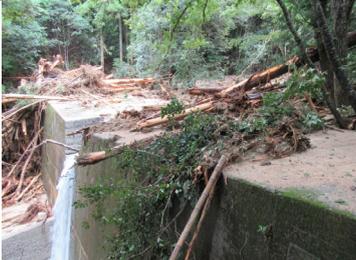
<p>③溪流本川の様子。土石流は認められなかった。上流側には堰堤が見られる。</p>	<p>④1基目の治山堰堤（昭和40年ごろ）の堆砂状況。これを含む2基の堰堤で、流木や土石流の多くを停止させたが、後続流が堰堤を乗り越え、下流で溪岸等を侵食しながら住宅地に達した</p>

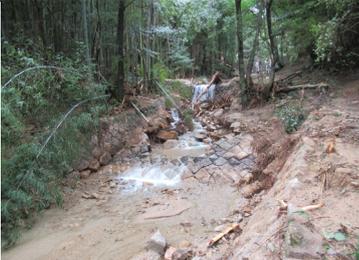
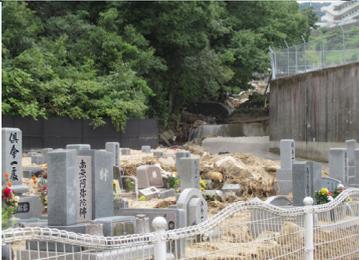
<p>⑤ 溪流側面及び溪床に敷設されていた石積みも一部流失していた。日頃から古い治水施設の点検も重要と思われる。</p>	<p>⑥ 土石流は墓地傍にある橋でせき止められたため、墓地に一部広がりがながら流れ込み、流下している。</p>

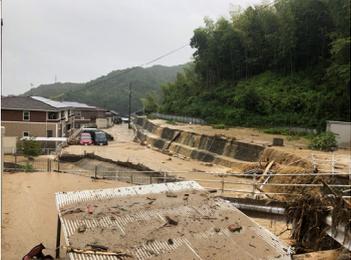
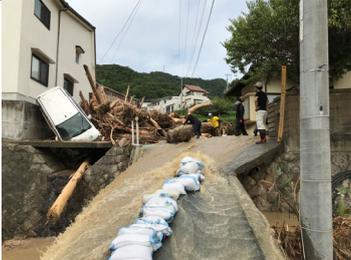
<p>⑦ 墓地付近から下流側望む。墓地に流れ込んだ土石流の下流の畑、駐車場、家屋へと流れ込んでいる（広島市提供）</p>	<p>⑧ 流木により溪流がせき止められたため、泥水が道路を流下している、（広島市提供）</p>

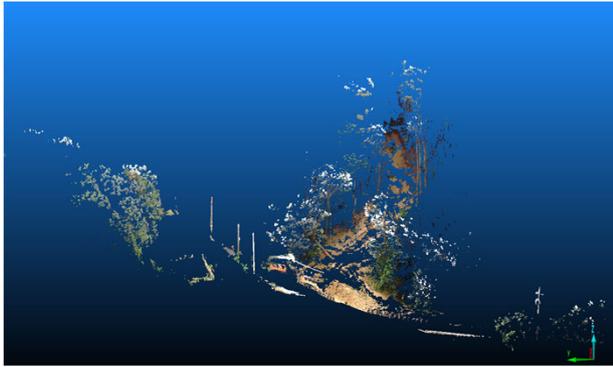
溪流を正面から見た図

源頭部付近は勾配がきついが、数十m下ると緩やかになっている。
