令和3年8月洪水における多治比川の被害状況

広島大学 大学院先進理工系科学研究科 内田龍彦

一級河川 江の川水系 多治比川 主な被害状況

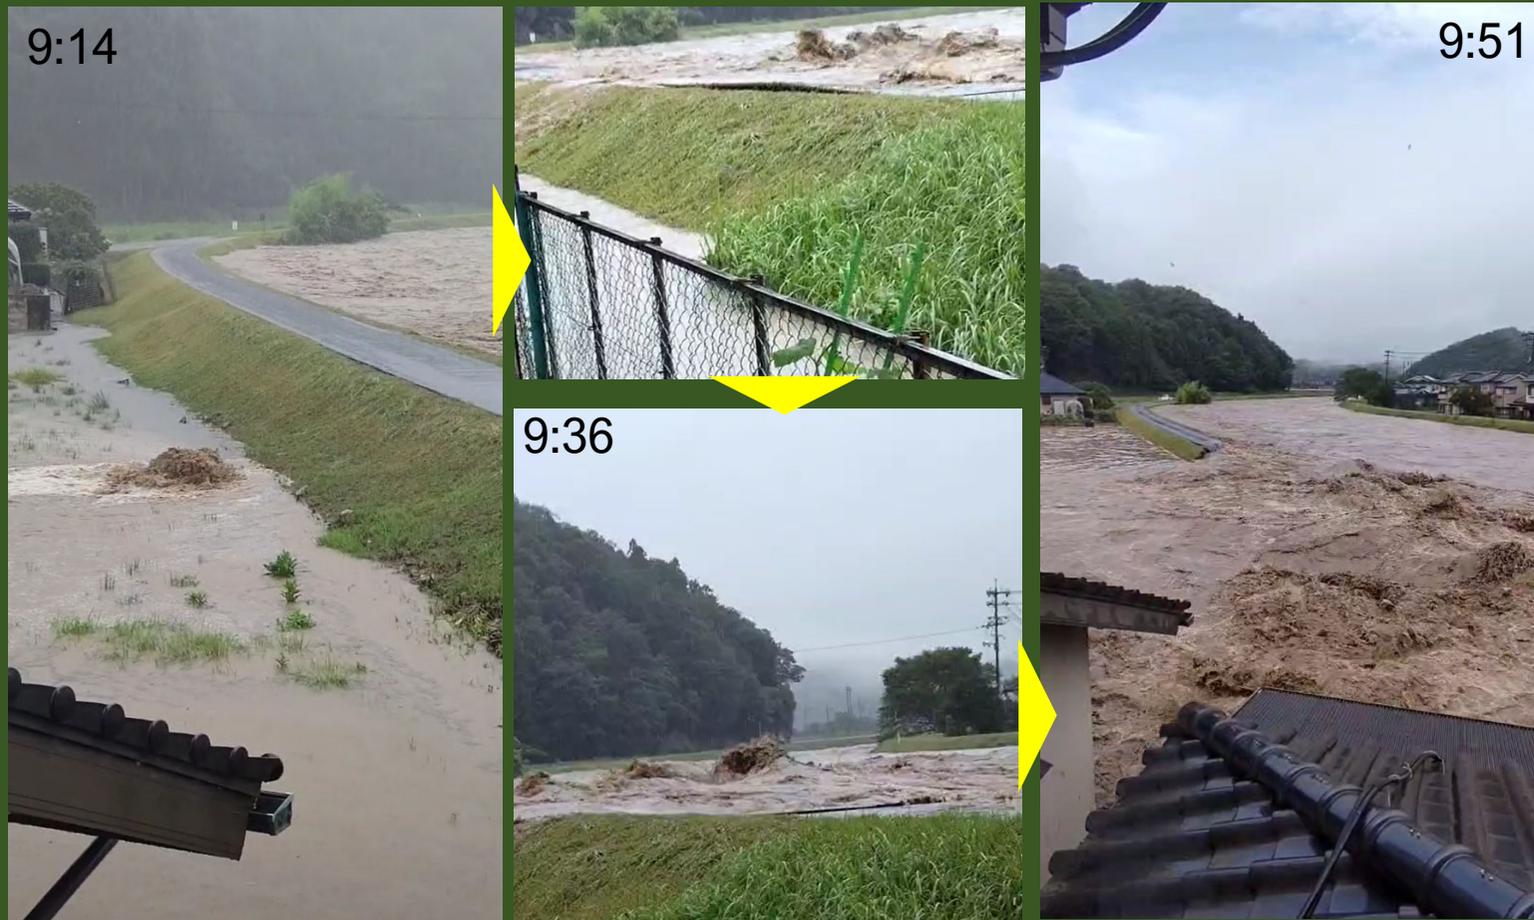
多治比川1k400右岸破堤に至る過程(住民提供動画より)

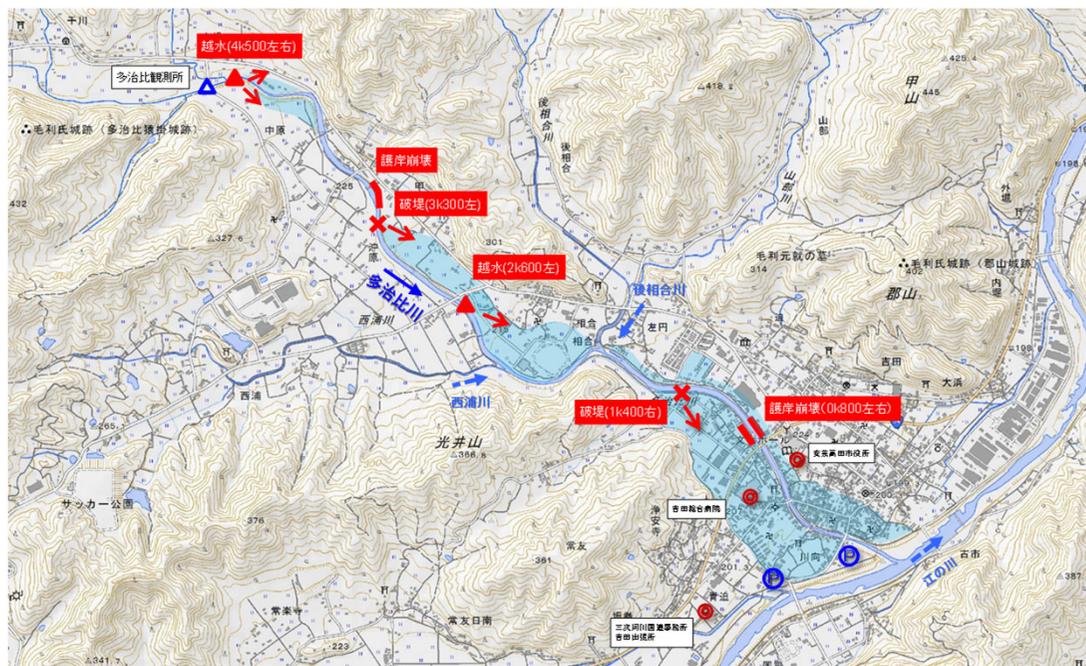
浸水領域：
広島県提供8/20

浸水範囲は計画規模のハザードマップよりやや広いように見える。ただし規模については今後詳細に検討する必要がある。

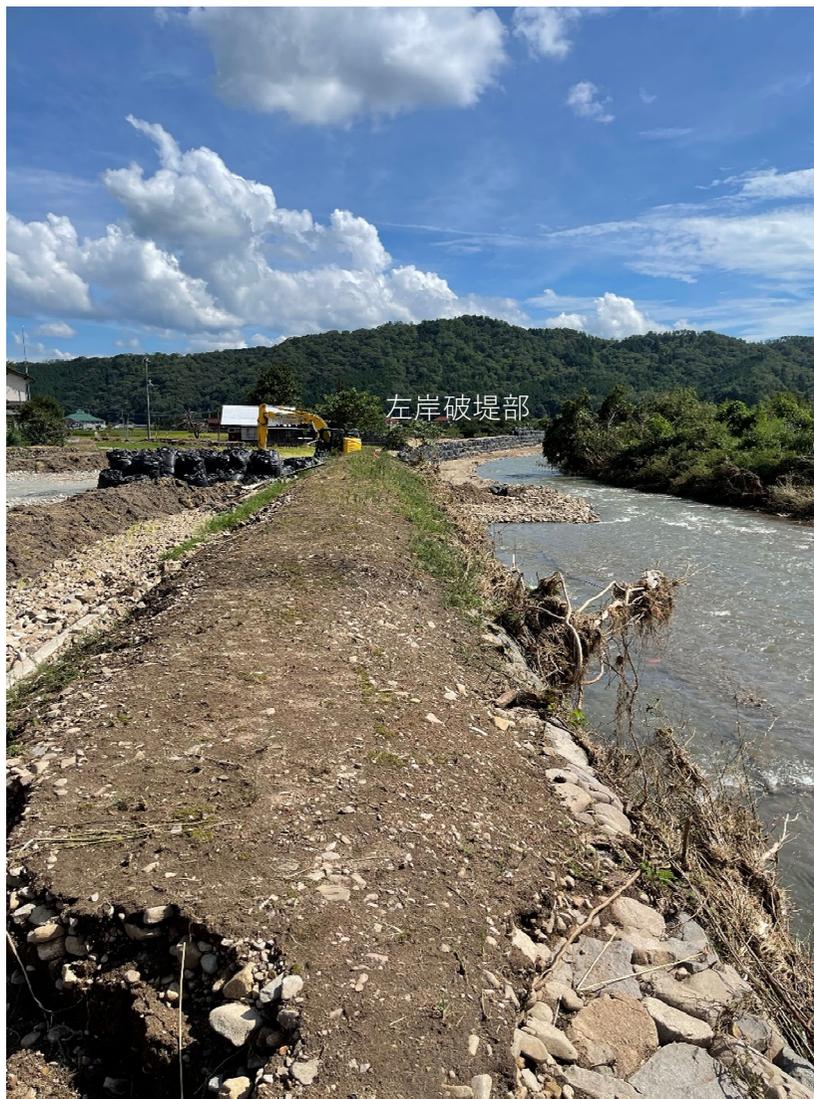
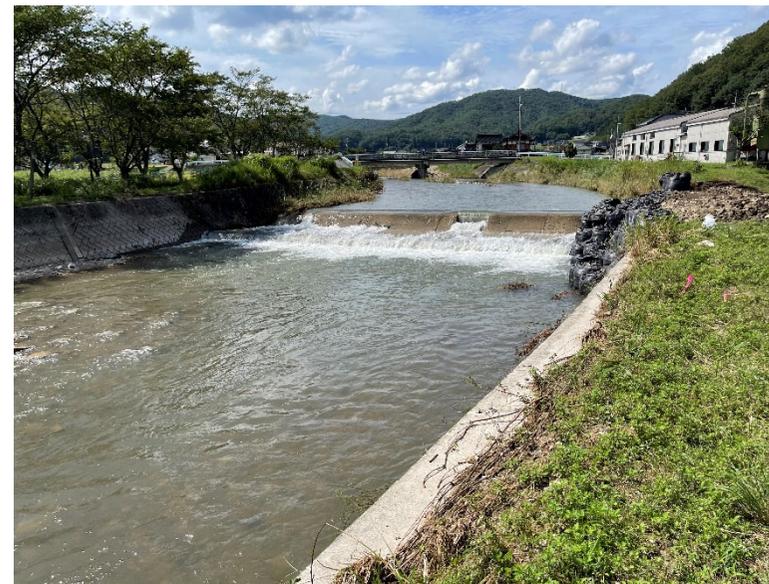
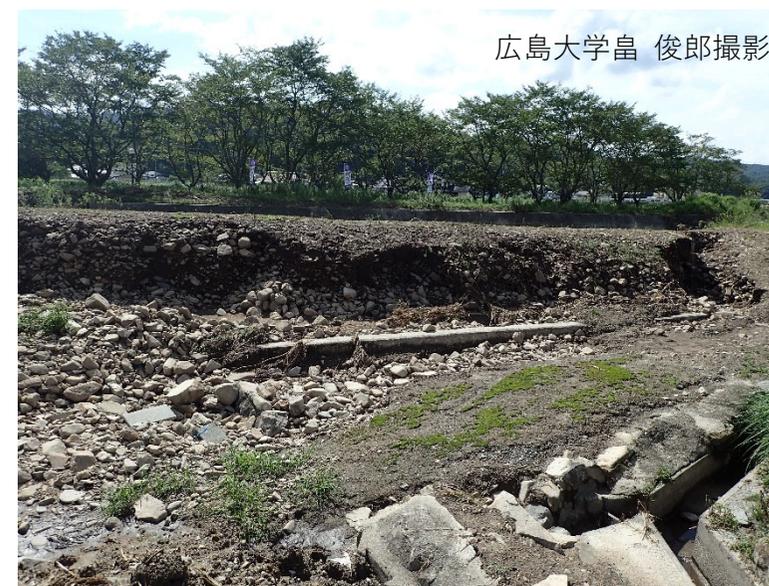
3k400付近の堰直下左岸の被害状況

3K400堰下流の左岸堤防の被災状況
越流した形跡もあったが浸透の影響も考えられた

3K400堰直下左岸堤防裏の様子

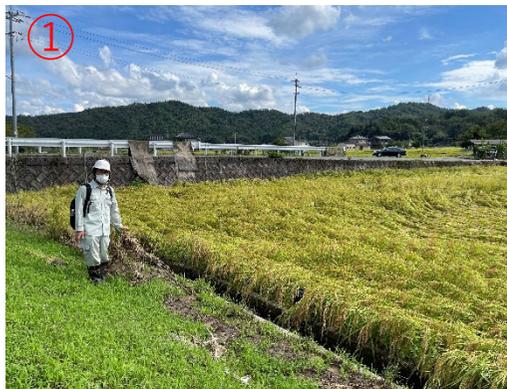
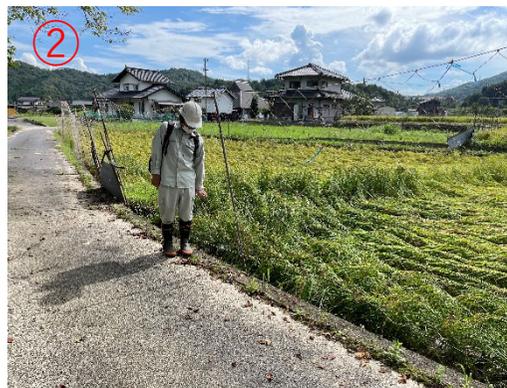
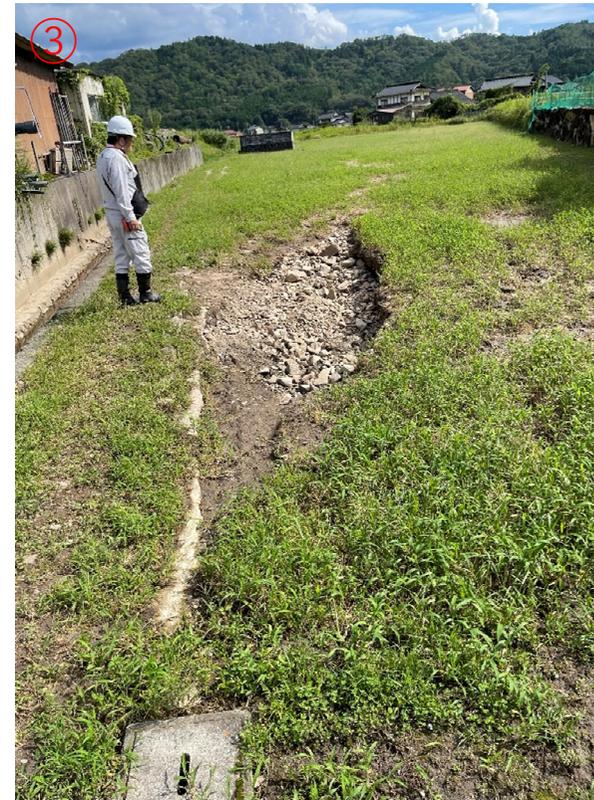
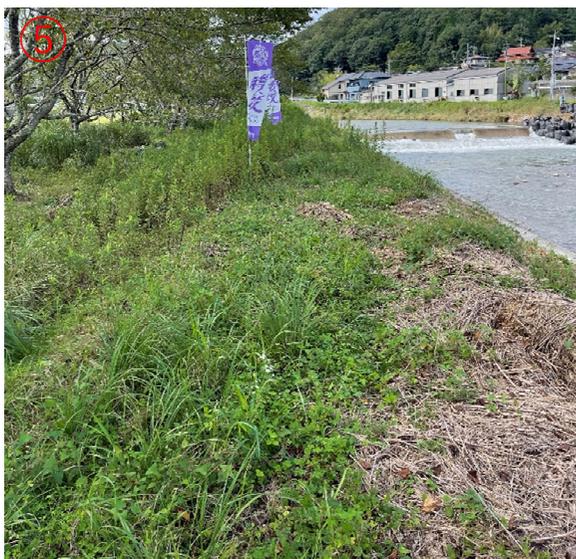
3k200-400の被害状況

堰下流においても明らかな越流痕

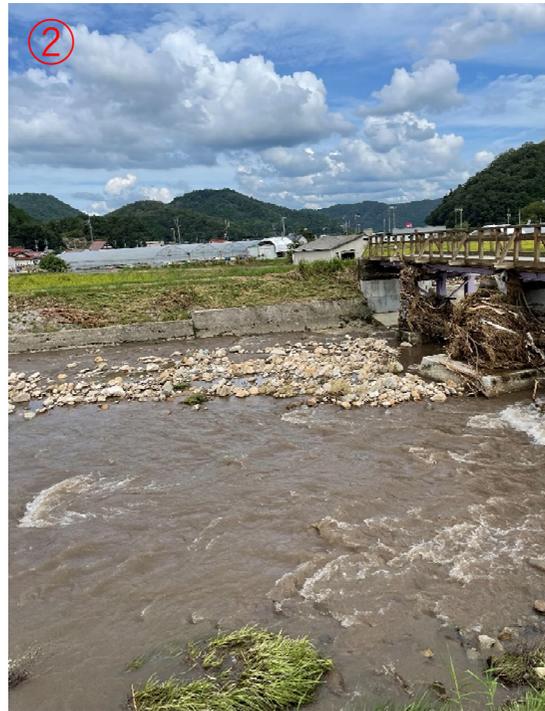
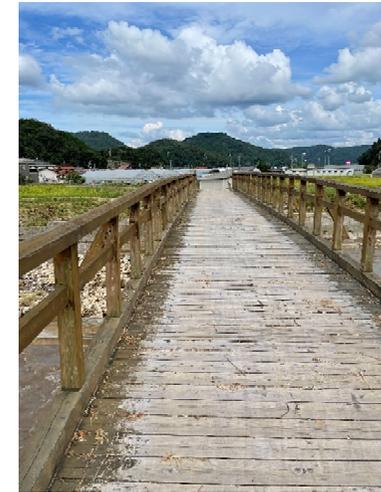
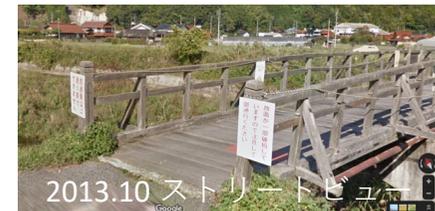
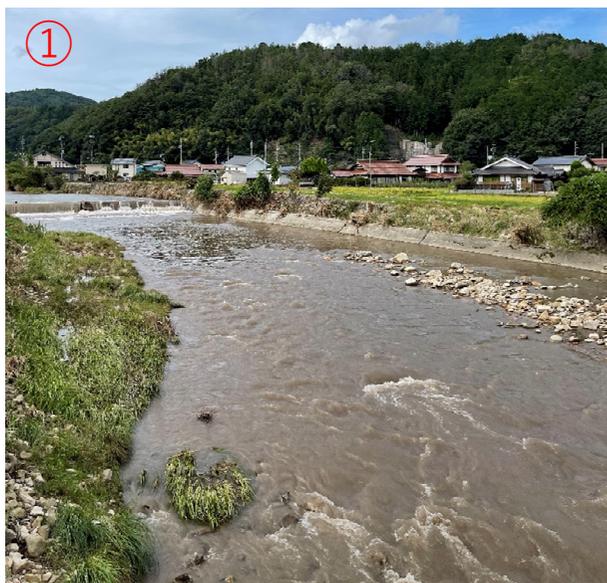
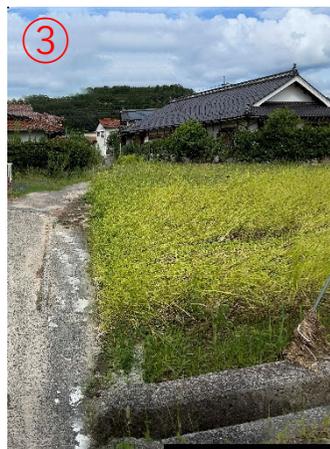
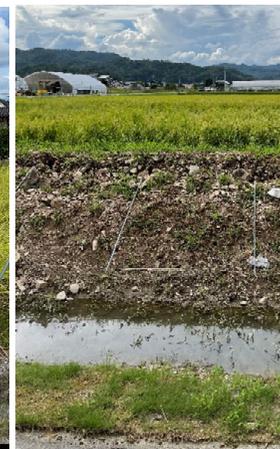
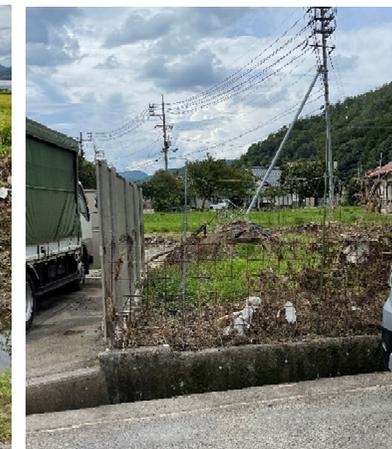
2k500付近の被害状況

越流木造橋梁は桁付近まで水位は上昇したが流出を免れていた。
 右岸堤内地では50-1mの痕跡と氾濫流による倒壊や侵食痕が見られた

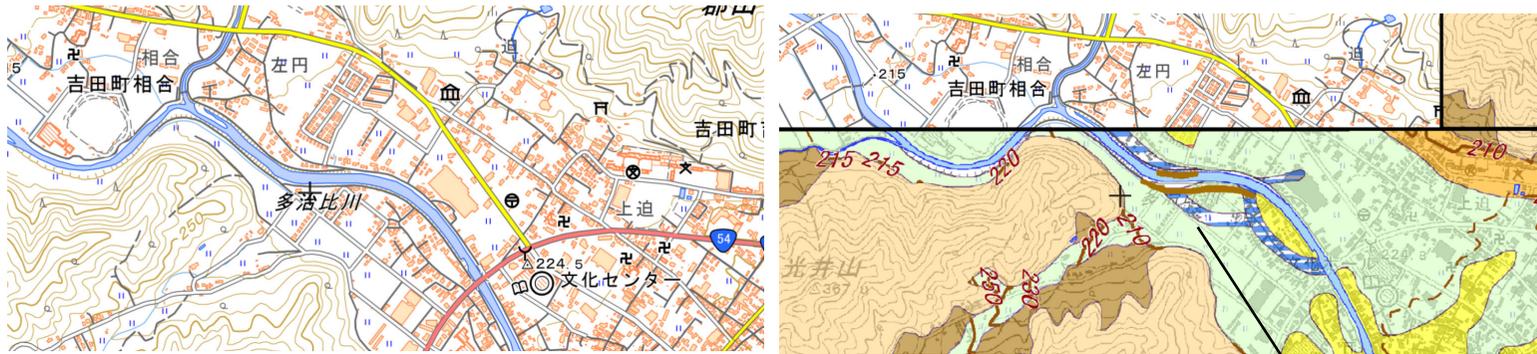
1k400右岸の破堤状況

湾曲部外岸・旧河道を含む80mの区間が破堤

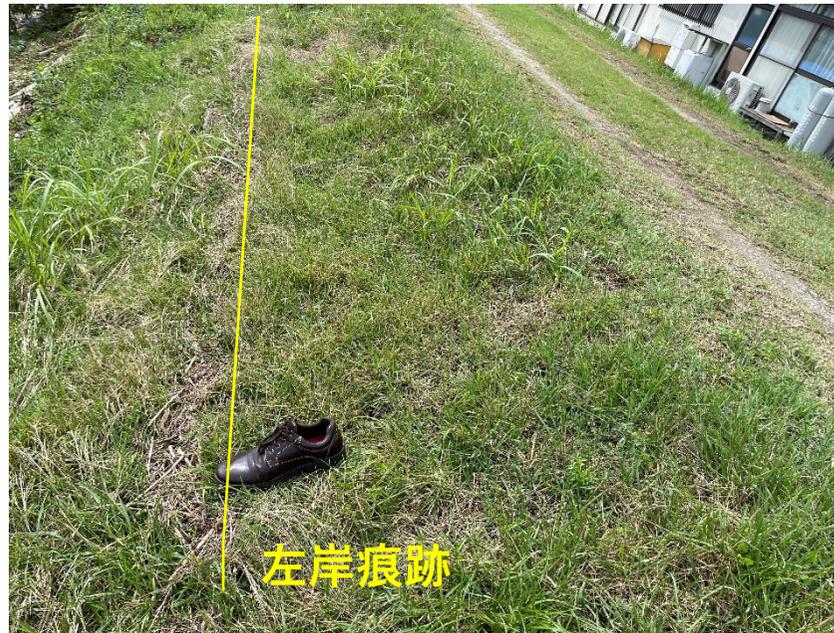
左岸痕跡

破堤区間以外は越流した痕跡は確認できなかった

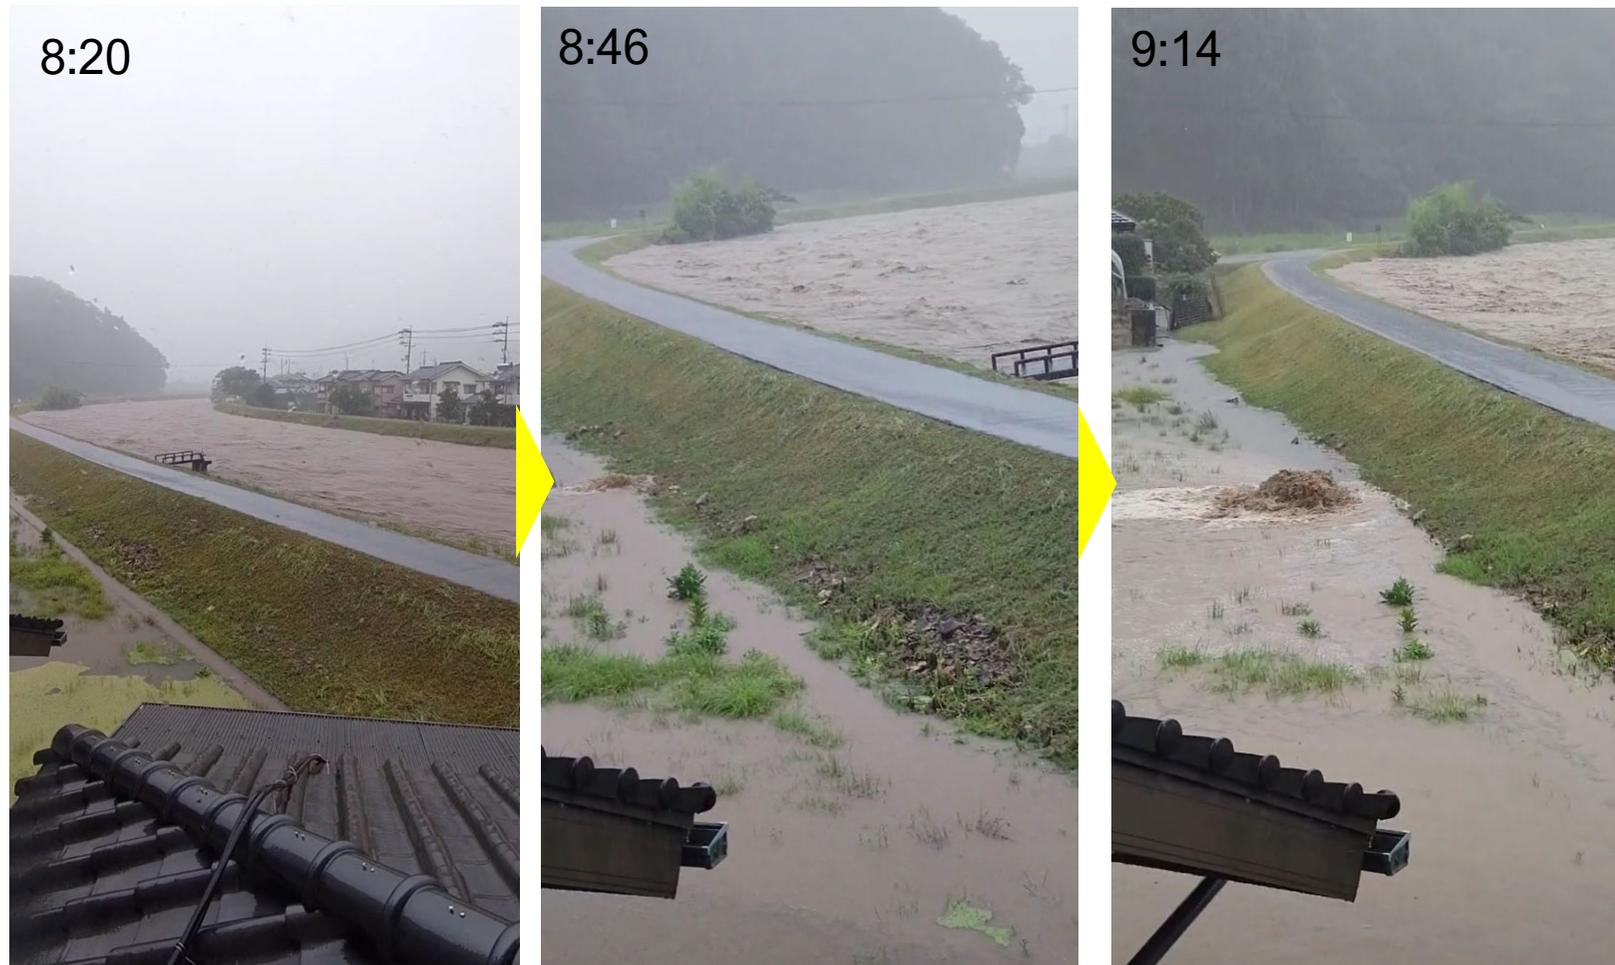
1k400右岸の破堤過程（1）

- 8:20>パイピングが発生する前から堤内地は数cm以上浸水し、裏法尻はダメージを受けているように見える。
- 8:46>パイピングが確認された時刻には裏法尻の細粒分が流され、大礫が現れている。浸水深は深いところで5cm以上あるように思える。
- 9:14>パイピングによる水面の盛り上がりはかなり大きくなり、浸水深も10cm程度になっていると思われる。

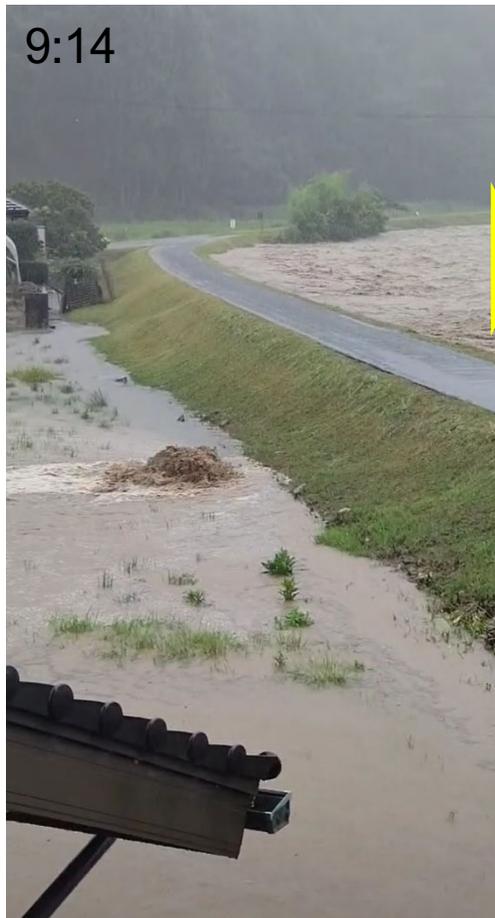
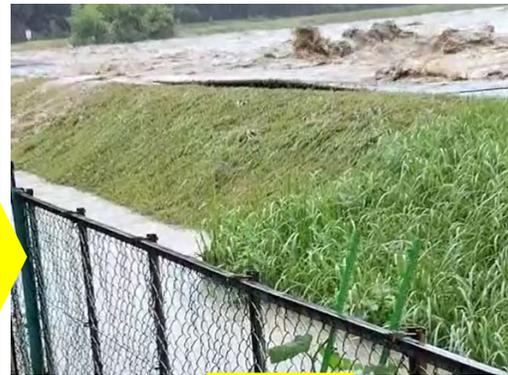
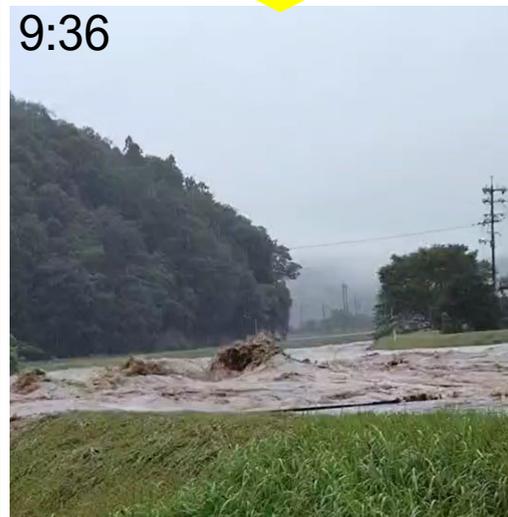
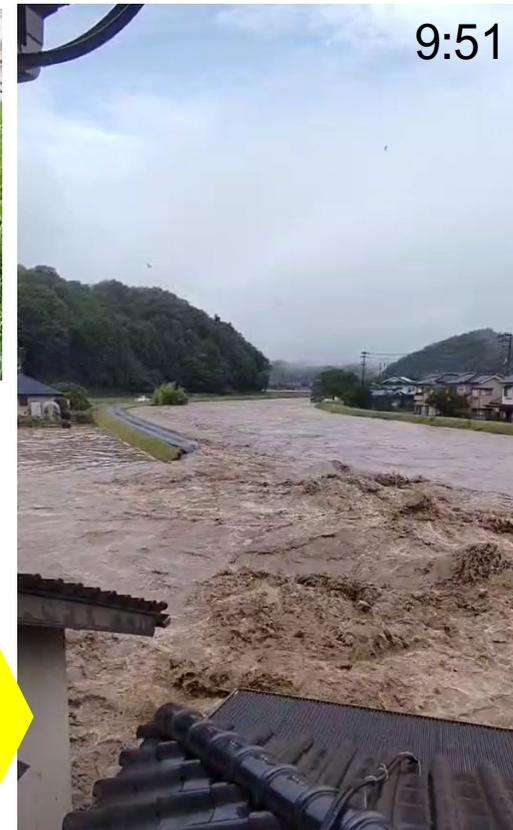
1k400右岸の破堤過程（2）

越流開始直前に水面が激しく波立っており，河道内において構造物が破壊したなどが考えられる．水面が上昇した流れによって堤防のアスファルトがめくれ上がり，越流が始まった．

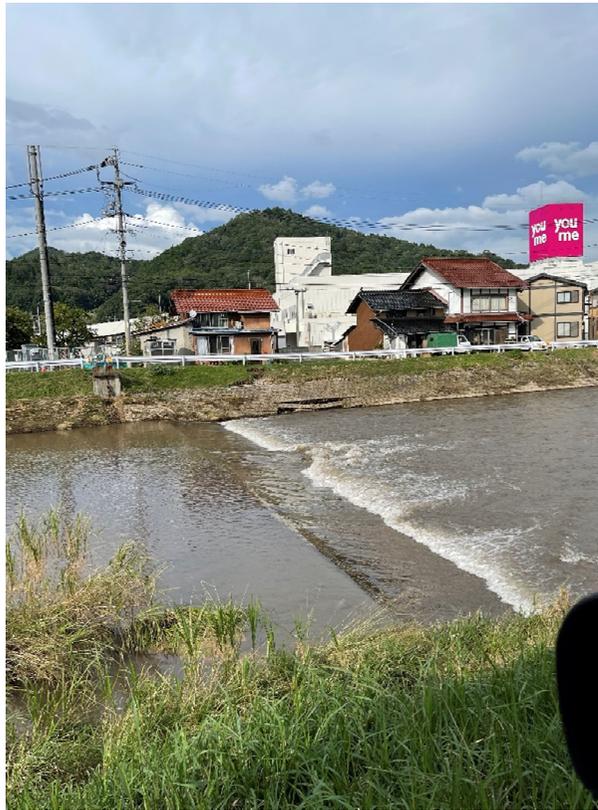
1K200落差工（左岸）

落差工直下では多くの箇所被災した。侵食破堤につながるだけでなく、避難ルートや復旧に関わる交通ネットワーク被害を起こすため、危険箇所として把握しておくことが重要である。

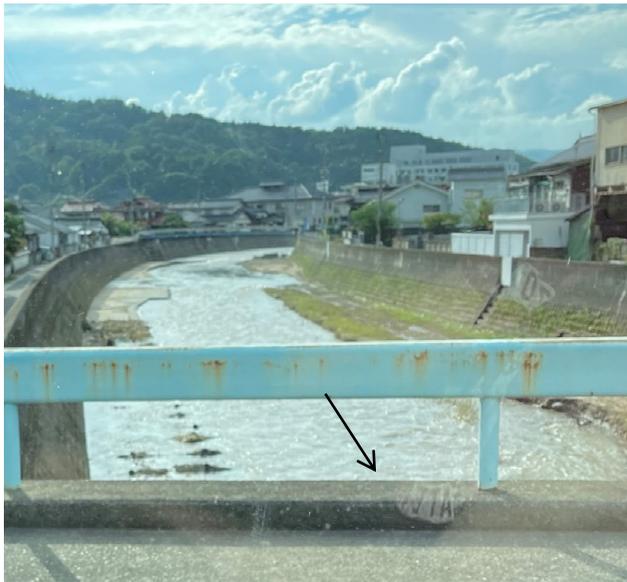
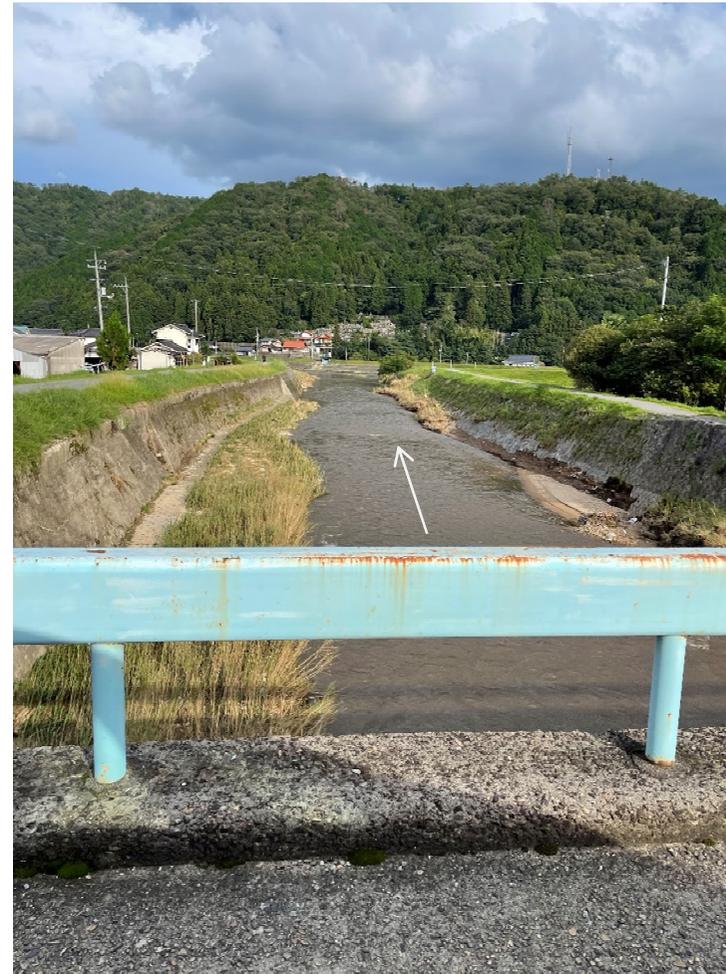
OK800～江の川合流付近

下流では川幅が狭く，パラペット堤防が設置されている。
8:30ごろからOK800より下流で氾濫したとの情報もある。
