2020年9月28日 地盤工学会

## 令和2年7月九州豪雨地盤災害調査中間報告

# 斜面災害

地盤工学会九州豪雨地盤災害調査団長

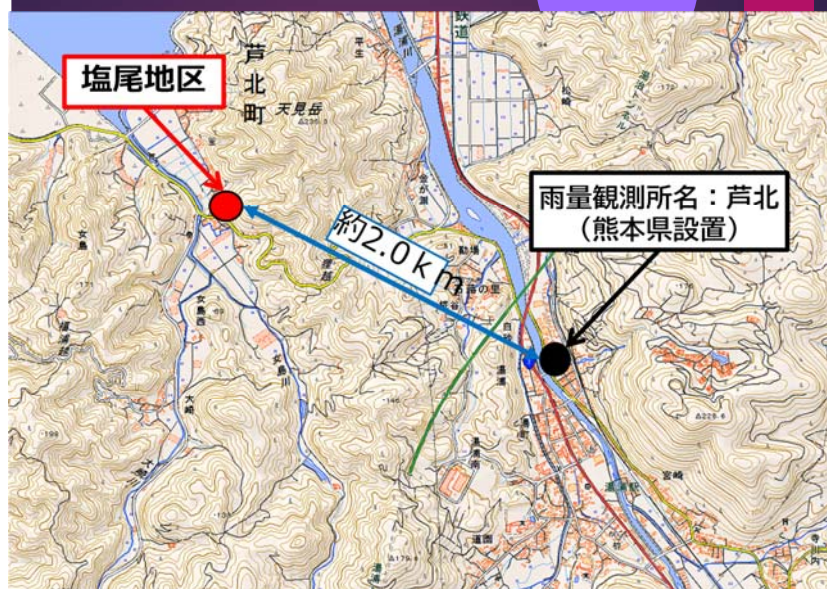
7月4日午前4:30に崩壊

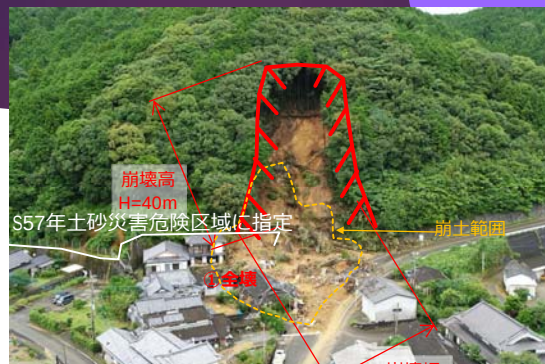
全景写真 (R2.7.8 UAVで撮影 芦北町地域振興局の提供)

擁壁は1980年代に、県の基準で厚さ1メートルの土砂崩れをせき止める想定で設置された。コンクリート製の土台に落石防止用の鉄柵と金網を取り付けた構造。3・4～5・9メートル、幅140メートル

構造物点検は定期的に行われており、県による2017年の点検では擁壁に問題はなかった。

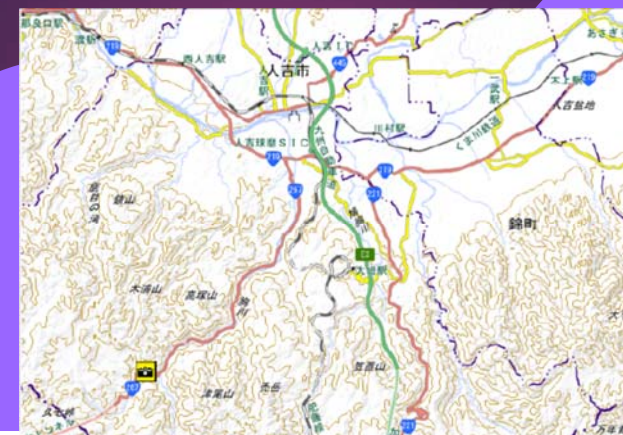
人吉西大塚  
（地すべりに伴う橋梁および道路損壊，S54にも斜面崩壊歴あり箇所）

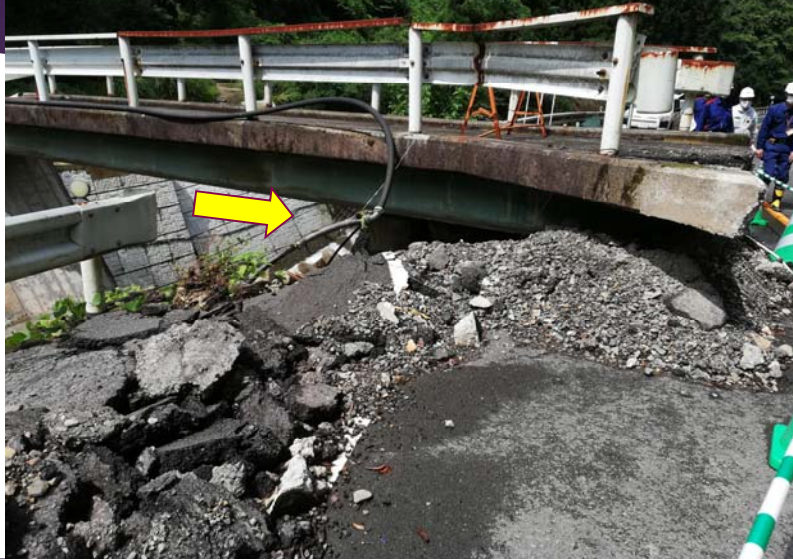
地すべりの先にたまたま橋梁があり、  
橋梁を押してしまった。

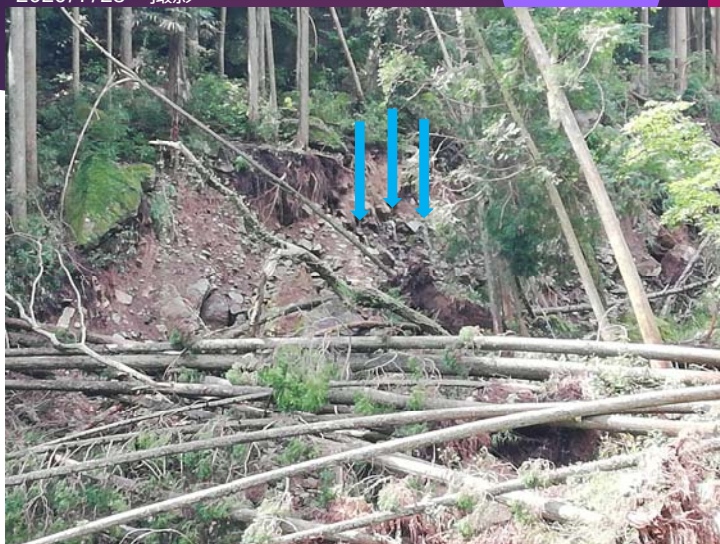
2-3mの地すべり沈下

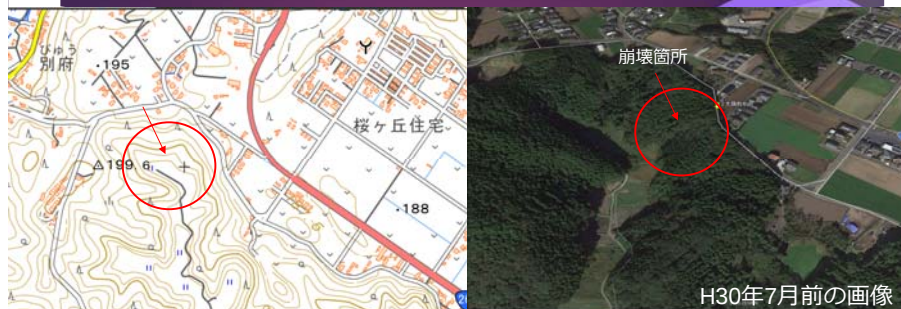
## 曾於市大隅町別府地内

台地や道路の水を谷部へコルゲート管を用いて流下させていたが、2019年6月下旬の豪雨で侵食が発生。2020年7月の雨で、さらに拡大した。道路にはまだ影響が出ていないが、通行止め中。現在、排水は、ポンプで国道側に流している。

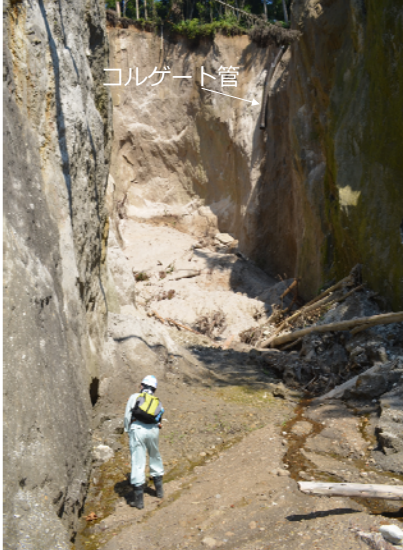
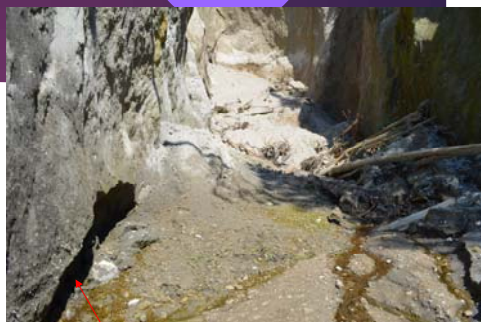
## ②曾於市大隅町別府地内（第一溪流）

侵食の結果、約50mの高さのほぼ垂直な急崖が発生。

向かって右側の崩壊箇所。  
湧水が見られ、徐々に侵食が  
進んでいる。

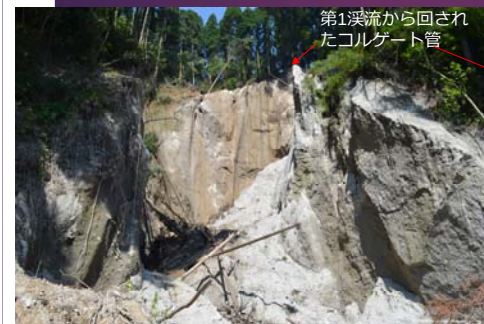
## ②曾於市大隅町別府地内（第四溪流）

向かって左側の崩壊箇所。湧水は見られない。

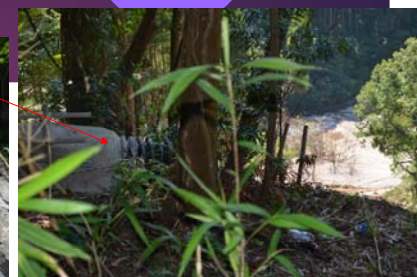
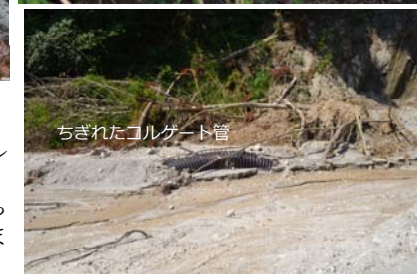
斜面上部にコルゲート管の残部がある。コルゲート管は長く、斜面に固定されていたが、流量が大きく、管が暴れて、最後は途中でちぎれてしまい、水が斜面に直接あたってしまい、侵食が発生。
