令和2年九州豪雨災害調査団 報告会

# 熊本県での斜面の災害

公益社団法人 地盤工学会

令和2年7月豪雨災害調査団 南九州グループ

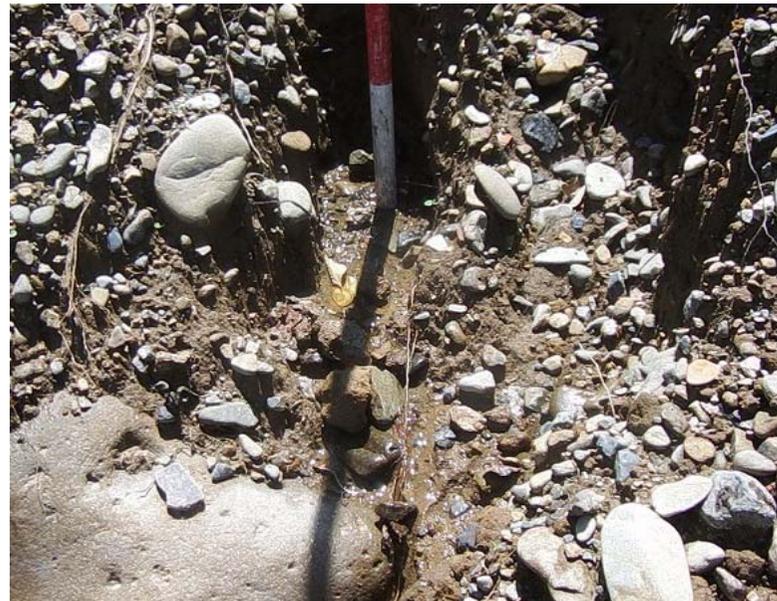
斜面裾部の  
段丘砂礫部  
での湧水  
(流出程度)

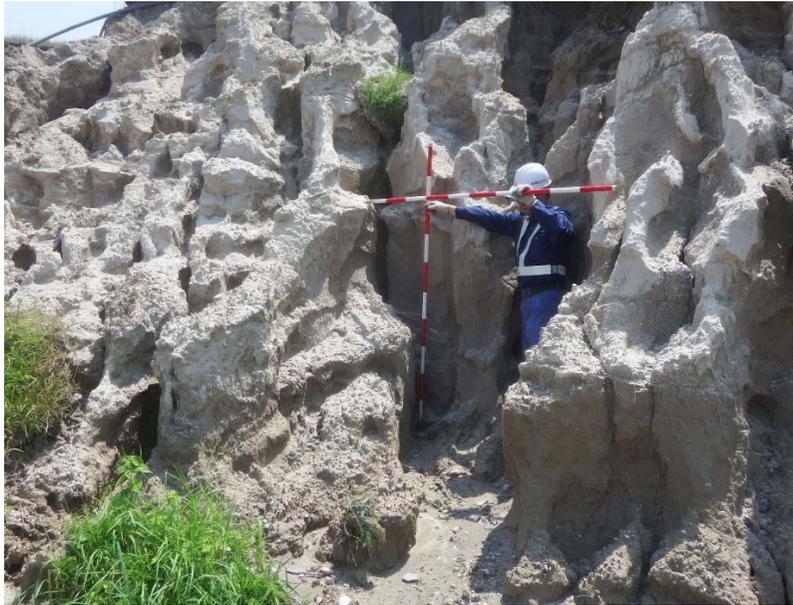
しらすの浸食状況

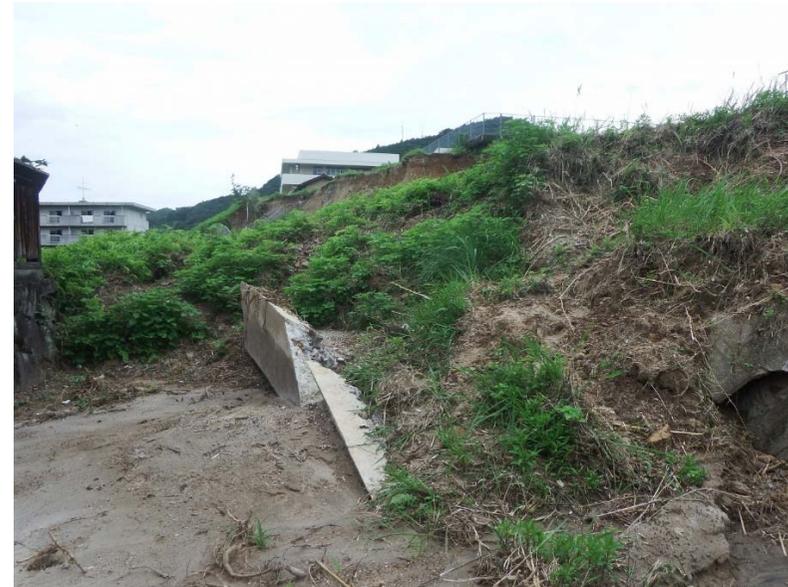
擁壁の被災状況と、しらすの泥流化

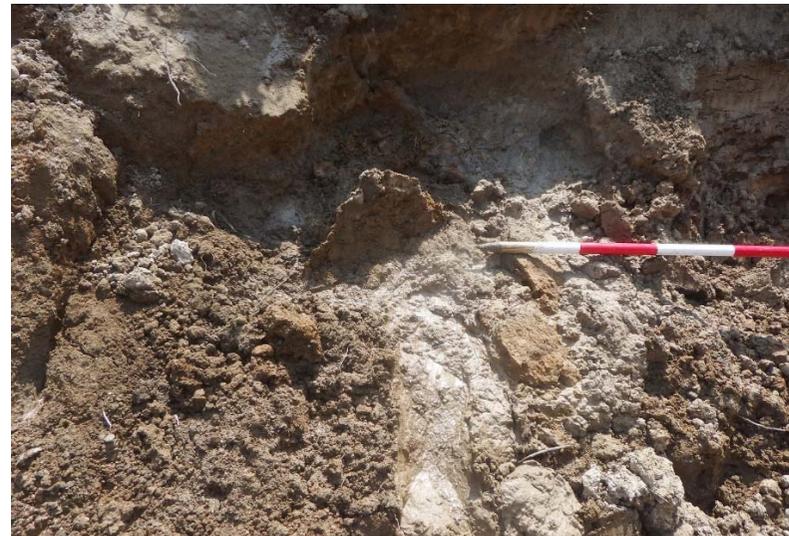
泥流状のしらすを伴う湧水状況

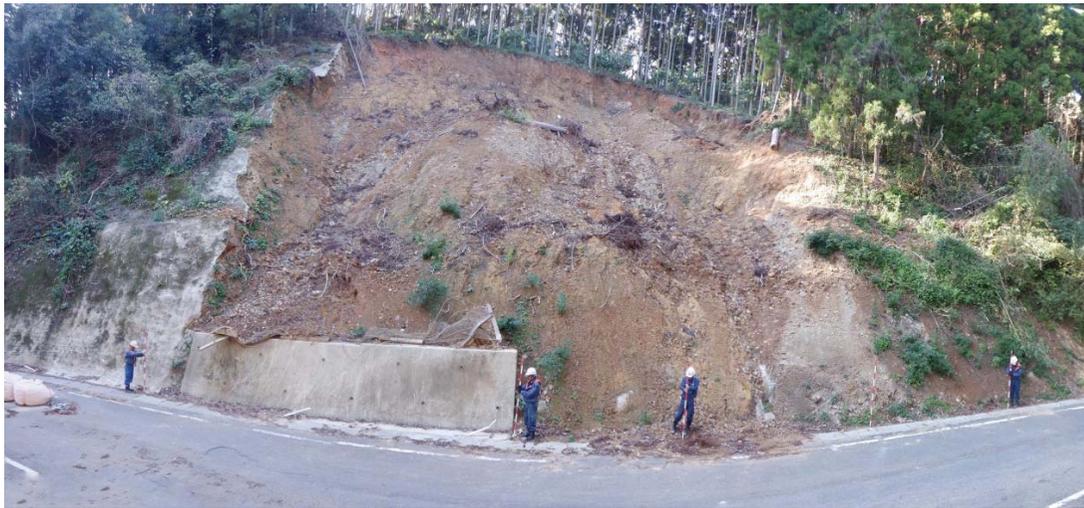
崩土除去後の崩落のり面全景

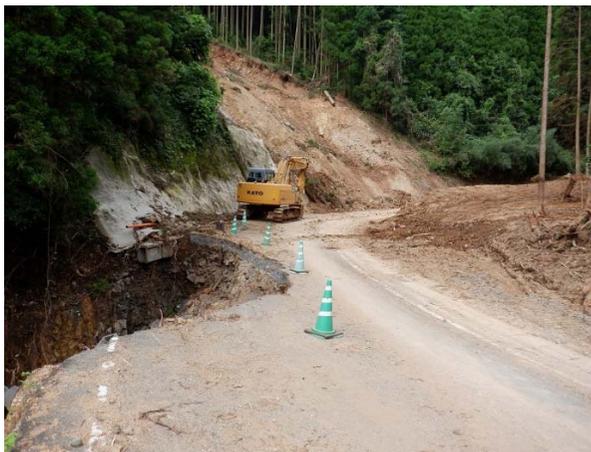
切土面崩壊箇所前面で発生した盛土崩壊

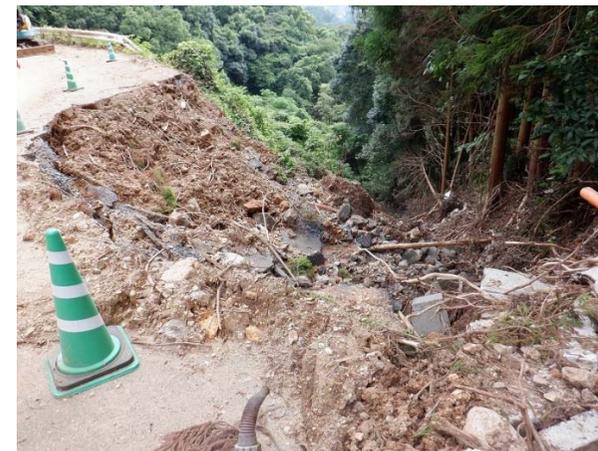
盛土崩壊

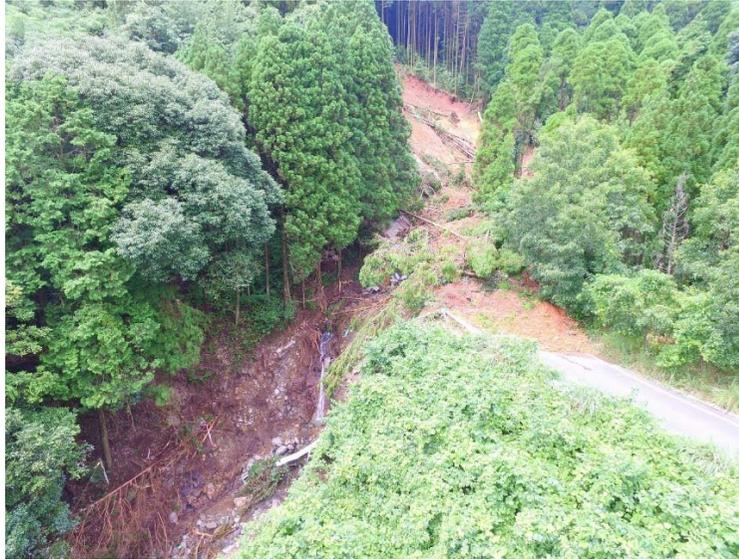
崩落直後の現地状況

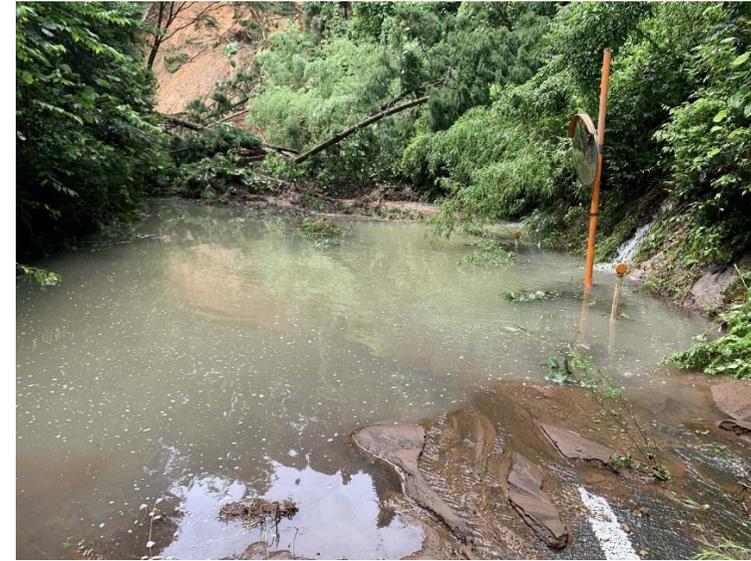
崩土による滞水状況

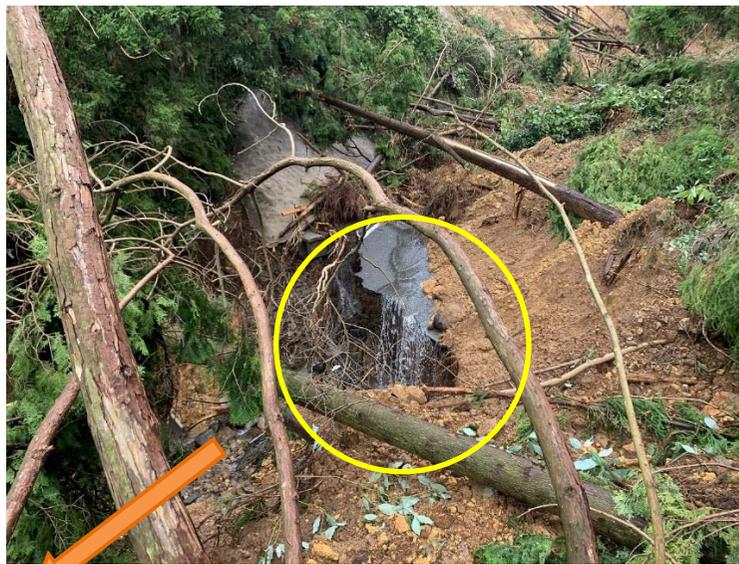
盛土の崩落

盛土側に流出

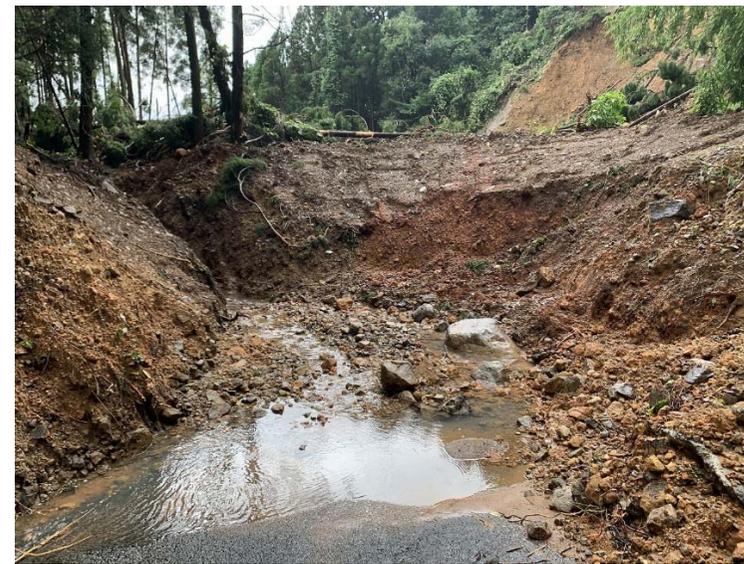
応急対策によって解消された滞水箇所 9

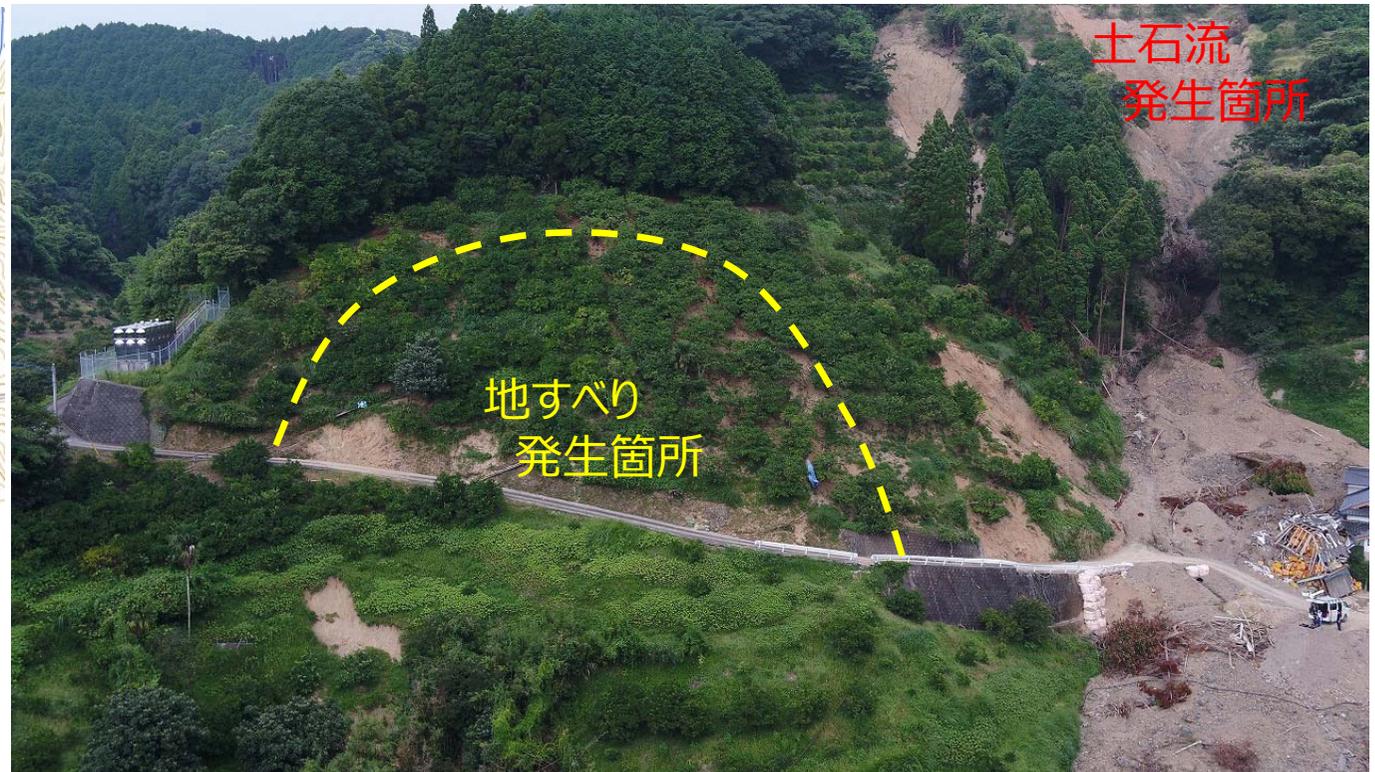
滝の上地区被災箇所全景

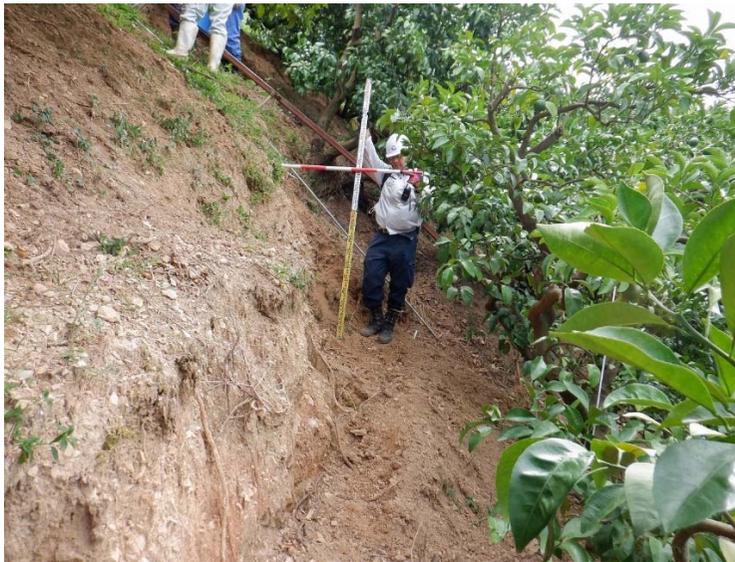
みかん樹園地内に発生した滑落崖

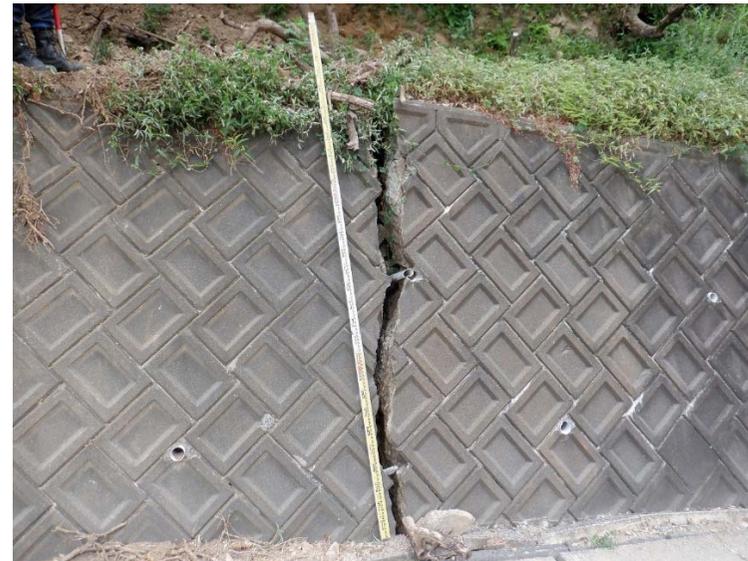
ブロック積擁壁に発生したクラック

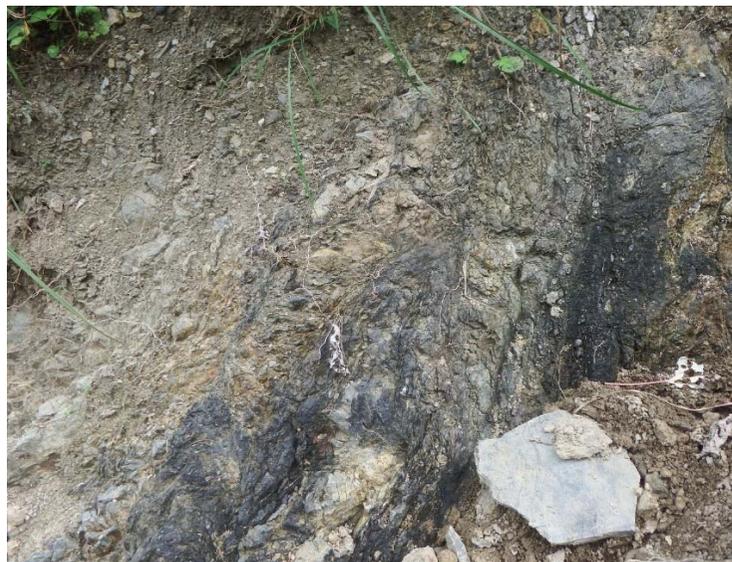
起点側の露頭に見られる断層破碎帯
