# 令和2年7月九州豪雨地盤災害に関する中間報告会 ～九州南部 各種被災事例 河川堤防～

令和2年7月九州豪雨地盤災害調査団 団員  
熊本高等専門学校 脇中 康太

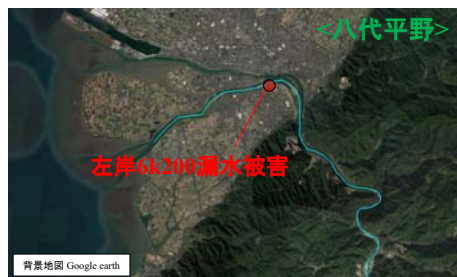
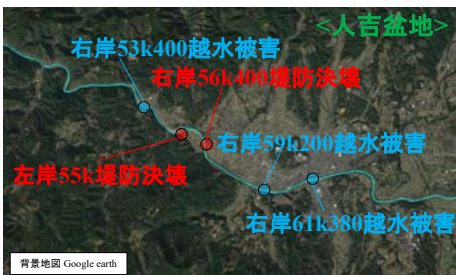
- ◆八代平野では1箇所漏水被害が生じた。
- ◆人吉盆地では計5箇所の越水、内2箇所は堤防の決壊に至る被害が生じた。

- ◆被害は川辺川合流地点より下流に集中して生じている。
- ◆山間狭窄部では複数箇所溢水による被害が生じた。

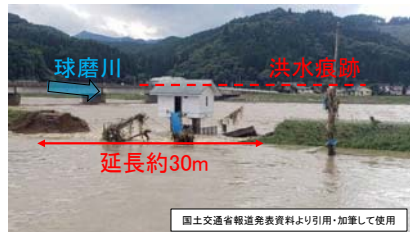
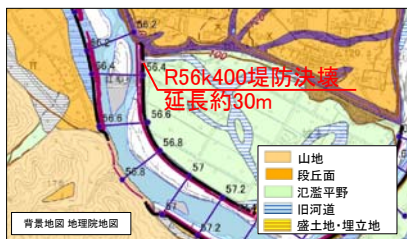
## ①堤防決壊被害 右岸56k400付近

- ◆被害箇所は八久保排水樋管に位置しており、約30mに渡り決壊が生じた。
- ◆洪水痕跡は堤防天端より2～3m程度高い位置に残されている。

- ◆被害箇所は低地部と台地部の境界に位置している。
- ◆洪水時に越水した河川水は、決壊箇所下流の段丘面にぶつかり、乱流が生じた可能性が考えられる。

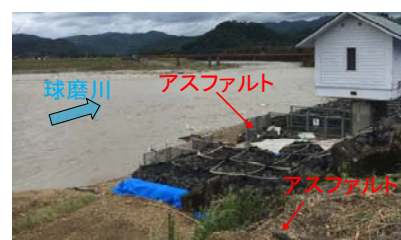
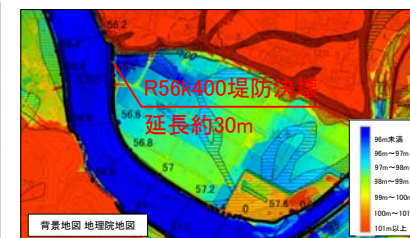
## ①堤防決壊被害 右岸56k400付近

- ◆天端のアスファルト舗装が川表側に流出していた。
- ◆越水時には決壊に至らずその後の逆越流により決壊した可能性が考えられる。

- ◆決壊箇所の標高は、付近と比較して2～3m程度低い箇所に位置している。
- ◆越水後の引き戻し時に水流が集中し易い場所であることがわかる。

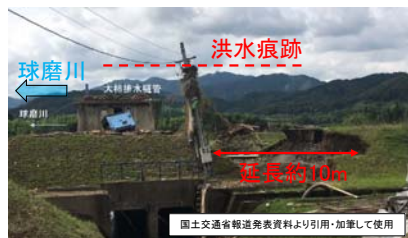
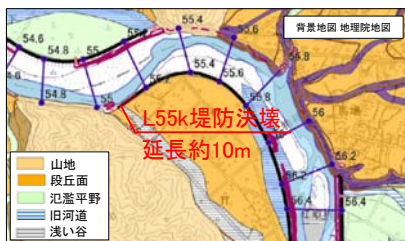
## ②堤防決壊被害 左岸55k付近

◆被害箇所は大柿排水樋管に位置しており、約10mに渡り決壊が生じた。

◆洪水痕跡は堤防天端より3～4m程度高い位置に残されている。

◆被害箇所は段丘面と山地の境界に位置している。

◆洪水時に越水した河川水は、決壊箇所下流の山地にぶつかり、乱流が生じた可能性が考えられる。

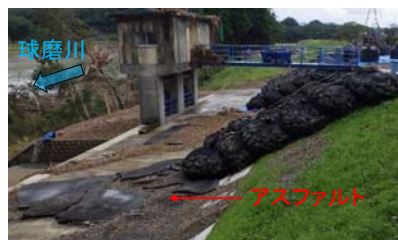
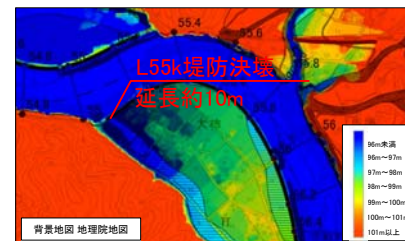
## ②堤防決壊被害 左岸55k付近

◆天端のアスファルト舗装が川表側に流出していた。

◆越水時には決壊に至らずその後の逆越流により決壊した可能性が考えられる。

◆決壊箇所の標高は、付近と比較して2～3m程度低い箇所位置している。

◆越水後の引き戻し時に水流が集中し易い場所であることがわかる。

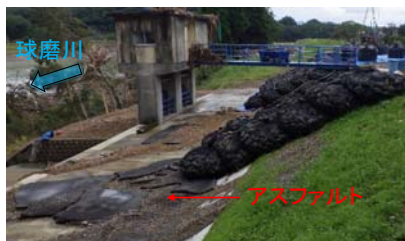
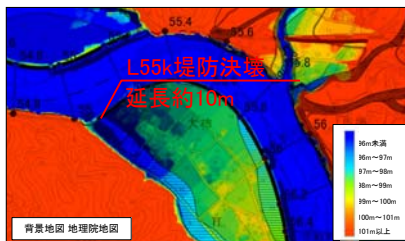
## ①右岸56k400付近・②左岸55k付近

### 【堤防決壊箇所に共通した特徴】

- ◆地形の境に位置している。
- ◆逆越流が想定される痕跡が確認された。
- ◆付近の標高と比較して2～3m低い箇所に位置している。
- ◆排水樋管が敷設されている。

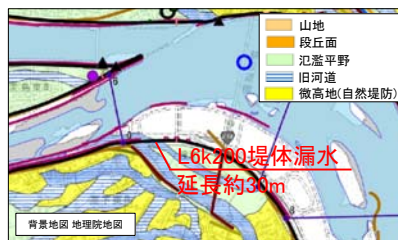
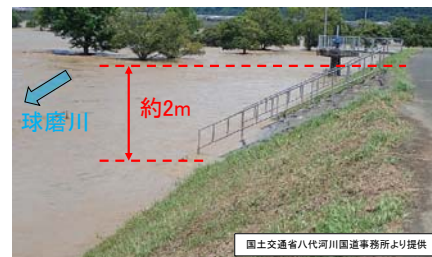
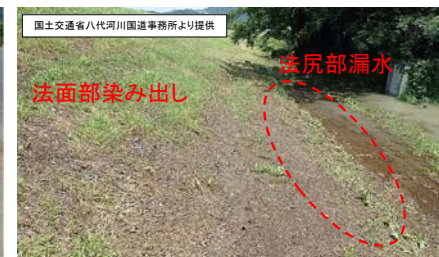
## ③堤体漏水被害 左岸6k200付近

◆被害箇所は旧河道に位置しており、約30m堤体漏水が生じた。

◆川裏法尻からの漏水、堤体法面から染み出しが確認された。

◆水位は計画高水位付近まで達した。

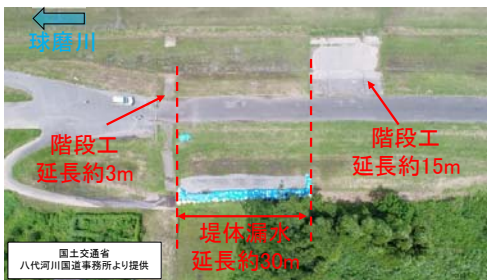
### ③ 堤体漏水被害 左岸6k200付近

- ◆ 堤体土B層および表層基盤As層は透水性から構成されている。
- ◆ 堤体内あるいは表層基盤内に浸透し川裏堤体漏水が生じたものと考えられる。

- ◆ 堤体漏水は階段工を境界にして生じている。
- ◆ 階段工が護岸工の役割を果たした可能性、あるいは階段が止水したことで下流側の堤体内浸水を助長した可能性が示唆される。

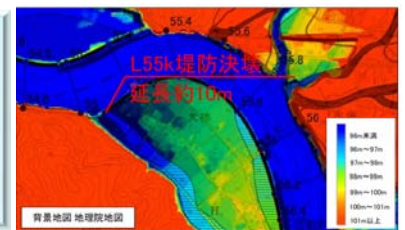
#### 【人吉盆地の堤防決壊箇所】

- ◆ 地形境
- ◆ 逆越流の痕跡
- ◆ 標高が付近比較して2～3m低い
- ◆ 排水涵管が敷設

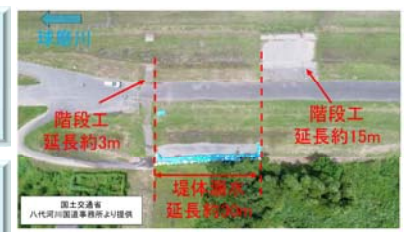
#### 【八代平野の堤体漏水箇所】

- ◆ 旧河道
- ◆ 階段工が敷設

◆ 被災箇所はいずれも地形的要因あるいは人工的要因により、縦断方向における不連続箇所が生じている。
