九州北部 各種被災事例 斜面崩壊・道路被災 調査報告

JGS令和2年7月九州豪雨地盤災害調査団
福岡・大分グループ&長崎・佐賀グループ+ 棕木団長
発表者 村上 哲

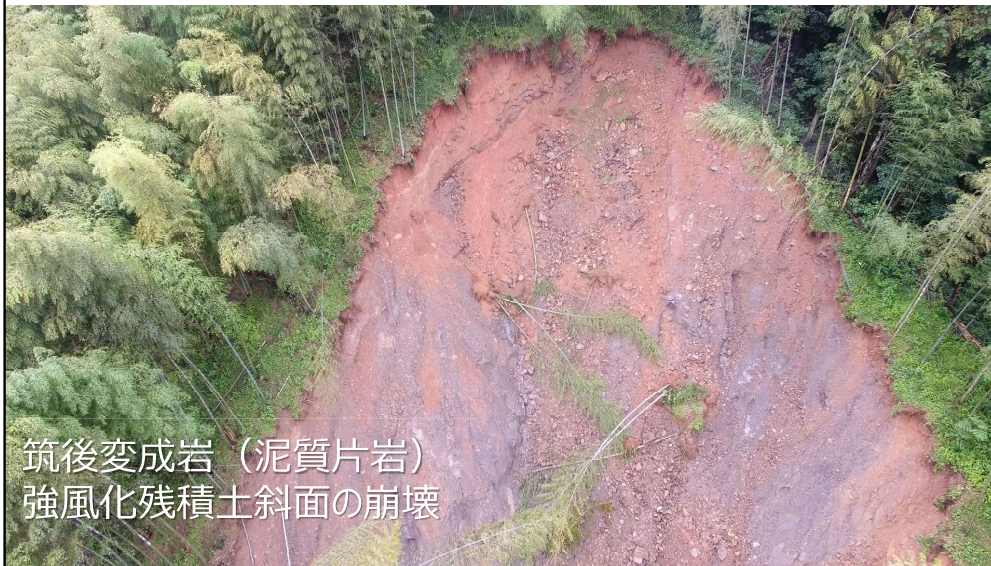
福岡県八女市上辺春

筑後変成岩（泥質片岩）
強風化残積土斜面の崩壊

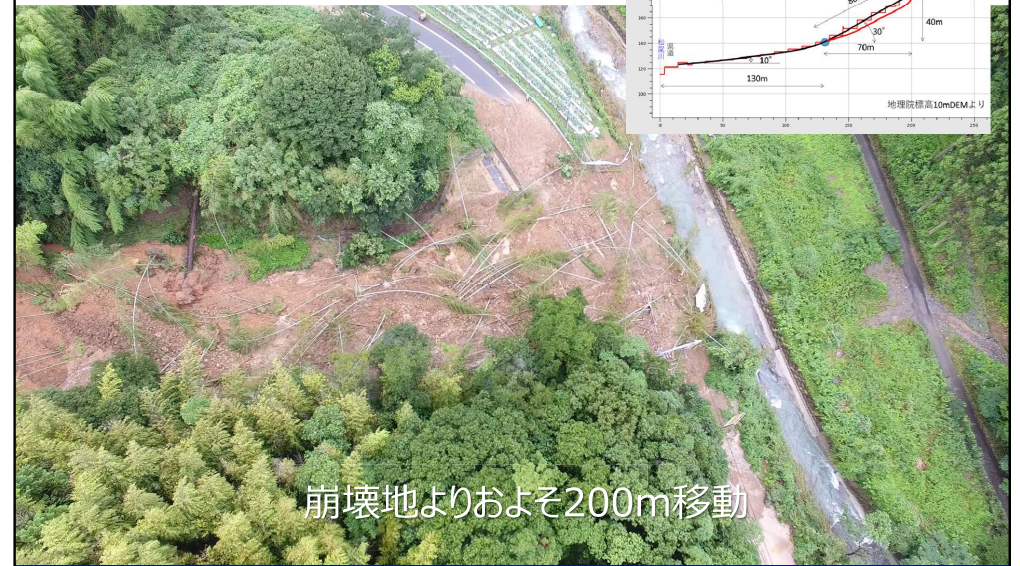
福岡県八女市上辺春

崩壊地よりおよそ200m移動

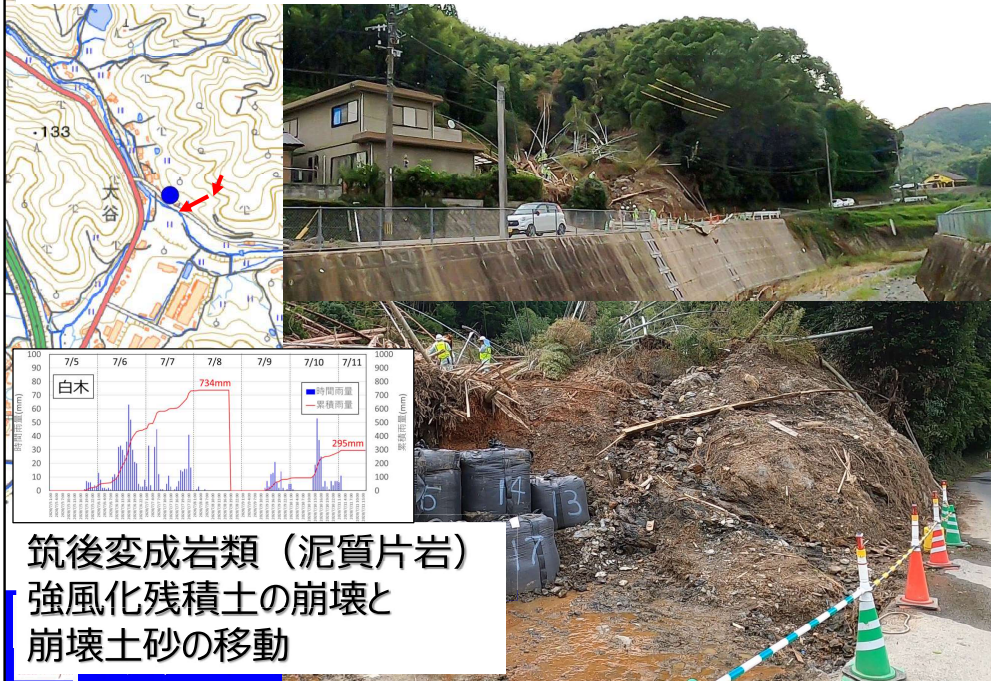
福岡県みやま市山川町北関

筑後変成岩類（泥質片岩）
強風化残積土の崩壊と
崩壊土砂の移動

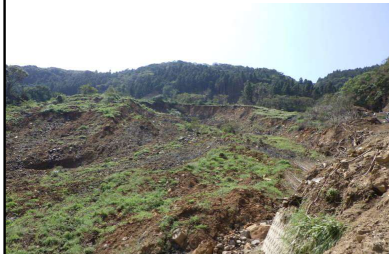
崩壊箇所下部より

- ・現場周辺は、地すべり警戒区域に指定されている。地質構成は、表層から崩積土、風化玄武岩、第三系堆積岩類の順となっており、玄武岩と堆積岩の境界付近にすべり面が形成されているとみられる。
- ・滑落崖直下の残存土塊の一部より湧水が生じており、不安定な状態が続いている。
- ・上図の頭部滑落崖よりさらに上方にも、現地踏査でクラックが確認されており、地盤調査・動態観測が行われる予定。

- ・令和2年7月8日(水)に地すべり発生。7月10日(金)に拡大。
- ・県より国に対し土砂災害専門家派遣を要請し、7月17日(金)、土木研究所の専門家が現地調査を実施。
- ・7月24日(金)、未明からの降雨により下部ブロックの拡大崩落、末端部の土砂流出が発生し土砂堆積範囲が拡大。
- ・7月25日(土)、応急対応(土砂・流木除去、土嚢設置)を実施。
- ・8月31日(月)を目標として、応急対策工事(仮排水路、土のう設置など)を実施中。

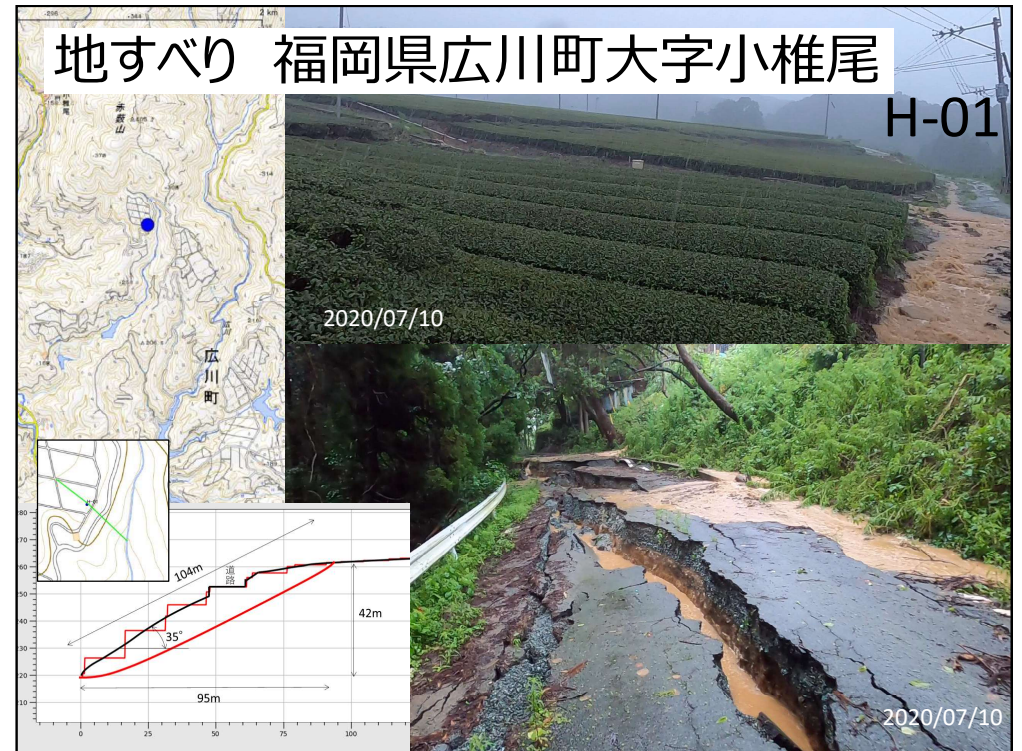
地すべり 福岡県広川町大字小椎尾

筑後変成岩類（泥質片岩）の地すべり

斜面の傾斜角およそ30度

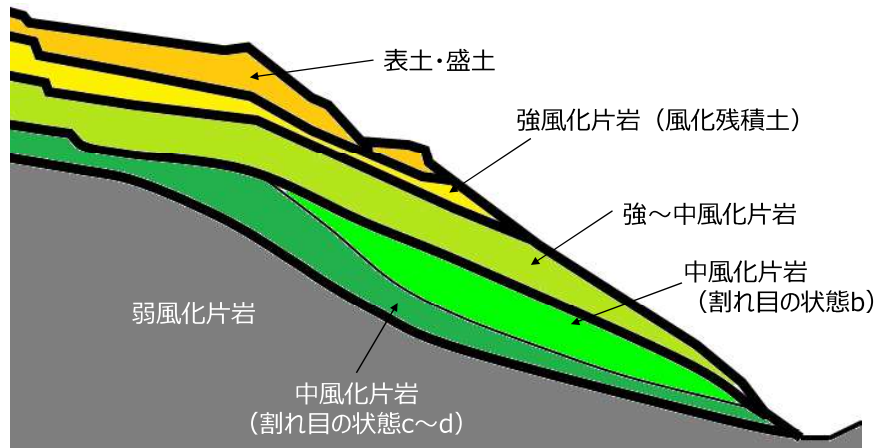
筑後変成岩類（泥質片岩）の地すべり

透水性の異なる層
下部に割れ目の多い片岩の存在
斜面下部の条件により、
透水性が一般的な無長斜面より
高い水圧（被圧化）が起こる？

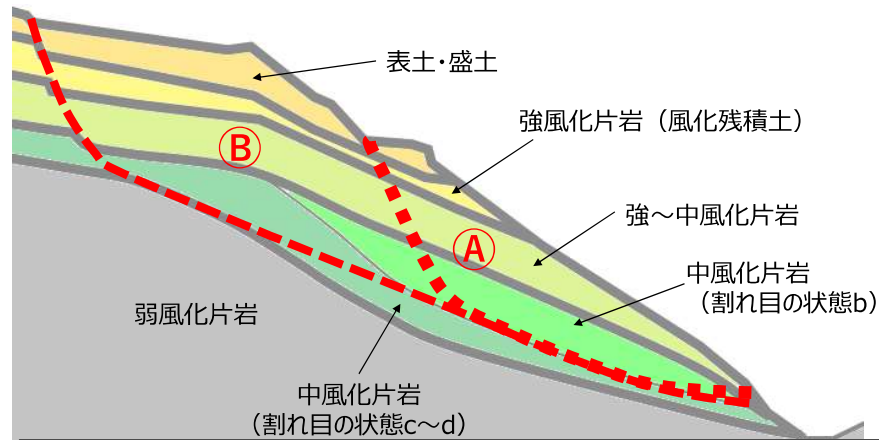
筑後変成岩類（泥質片岩）の地すべり

降雨→斜面の飽和化と斜面内地下水面形成（滑動力の増加）
 →上層・下層の透水性の違いによる下層の被圧帯水層化
 →斜面下部ほど高い間隙水圧と有効応力の減少（A下部でせん断破壊）
 →Aに滑動と後続のBの滑動（ほぼ同時に起こる後退性地すべり）
 →滑動に伴い被圧帯水層の水圧が抜けることにより滑動停止
 →今後の降雨により滑動を起こす可能性は残る

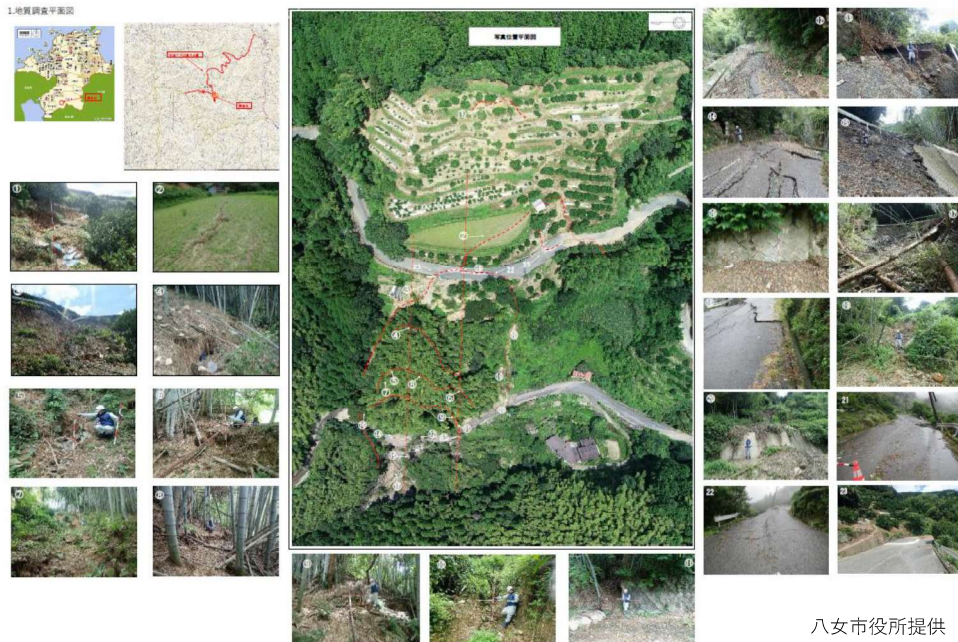
福岡県八女市立花町白木

新鮮な緑色片岩上の風化泥質片岩の滑動
 層理と節理の地質構造に起因する滑動の可能性もある

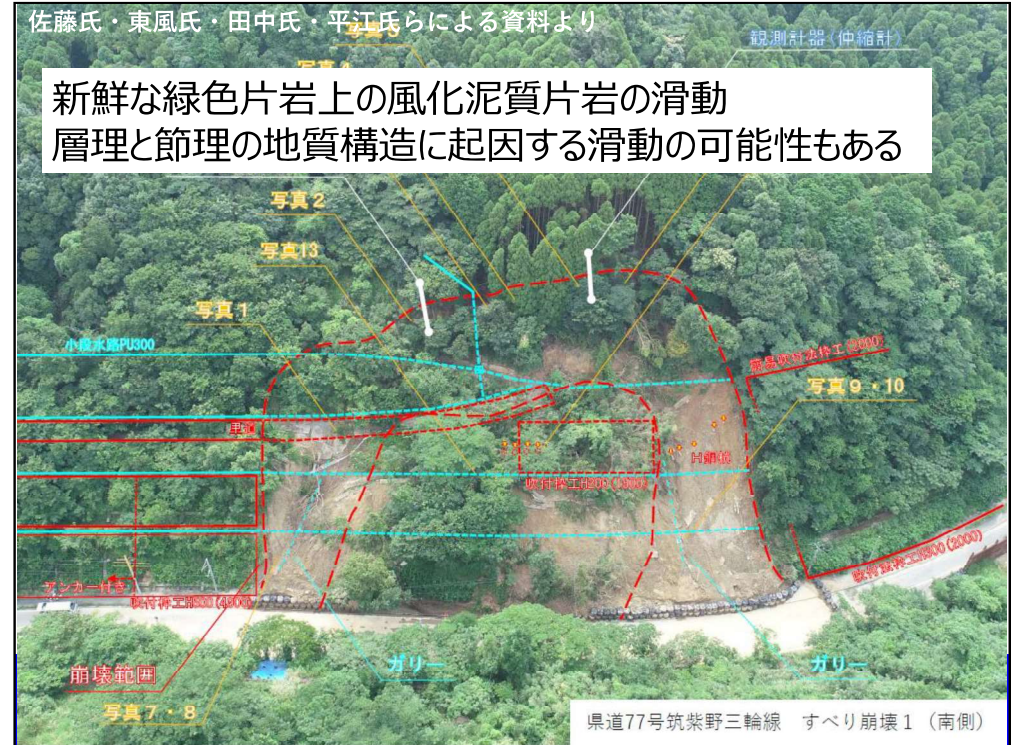
国道77号筑紫野三輪線 すべり崩壊1（南側）

道路法肩・道路兼用護岸の被害

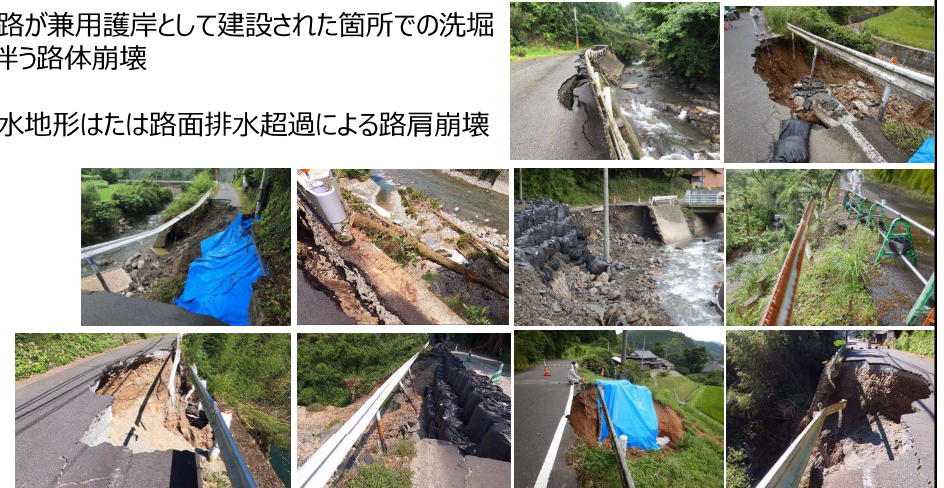
道路が兼用護岸として建設された箇所での洗掘に伴う路体崩壊

集水地形はたは路面排水超過による路肩崩壊
