## 九州北部 各種被害事例

### 河川堤防(河川・ため池被害等)

(社)地盤工学会 令和2年7月九州豪雨地盤災害調査団  
幹事 石藏良平 (福岡・大分グループ)

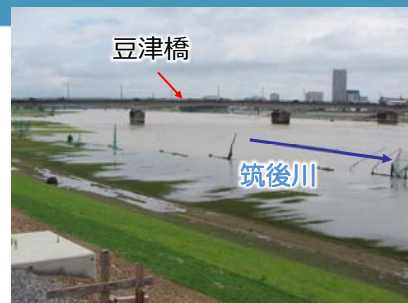
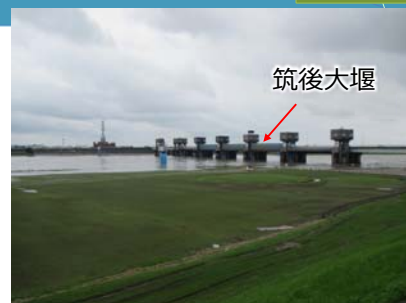
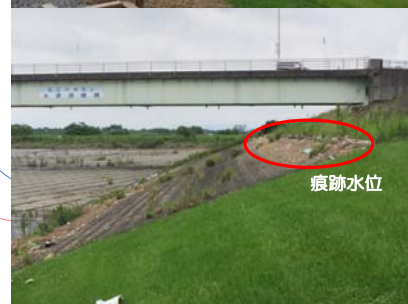
## 痕跡水位（筑後川24k500右岸付近）

豆津橋～筑後大堰  
付近の住民談：  
7/8（水）午前には最高水位に到達  
痕跡から水位の高さを確認

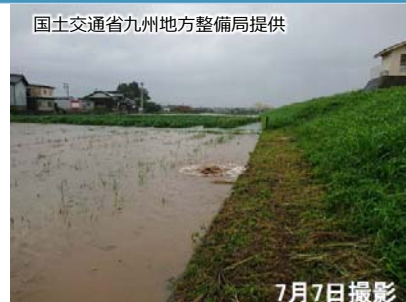
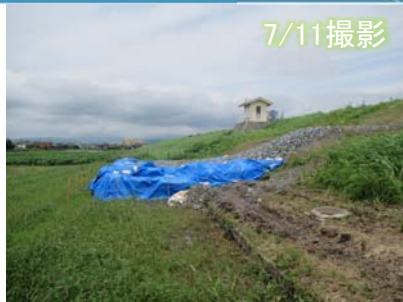
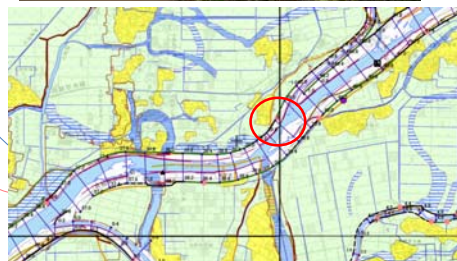
## 堤防裏法尻のパイピングの状況

- ・高橋樋管付近で漏水（噴砂）が発生
- ・治水地形分類図では氾濫平野
- ・被災箇所は小石原川と筑後川の合流部である
- ・樋管の位置とパイピングとの関係は不明

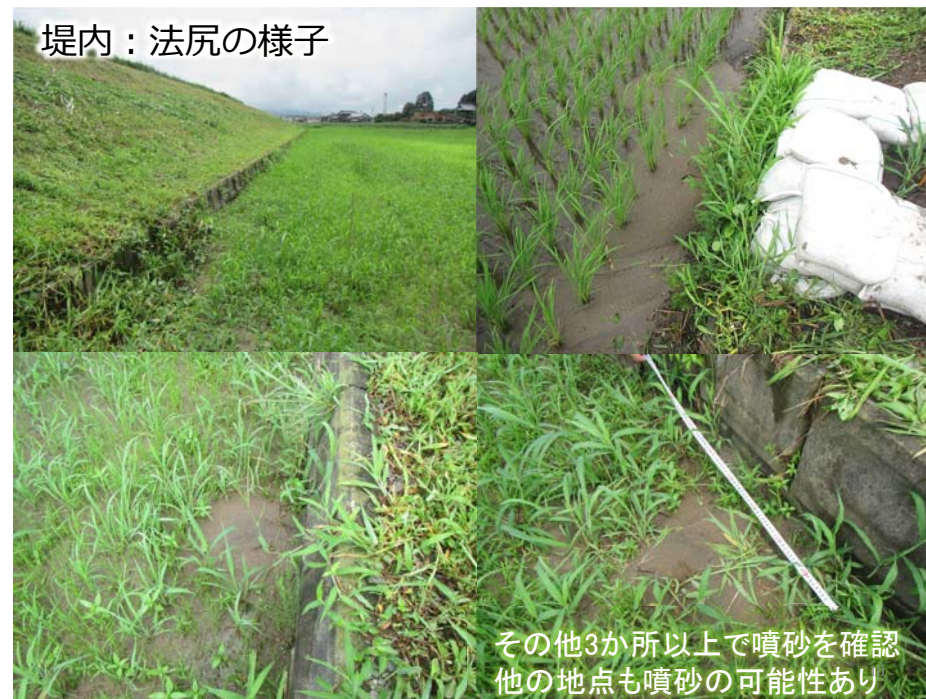
堤内：法尻の様子

その他3か所以上で噴砂を確認  
他の地点も噴砂の可能性あり

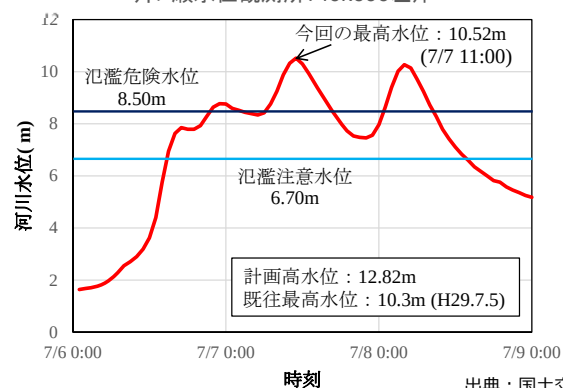
## 被災時の河川水位と被災要因

- 事象 7/7の10：50頃 堤内側で、パイピング現象を確認
- 要因 流域の広い範囲で高い降雨量を観測（48時間雨量）  
→過去に比べ、高水位の継続時間が非常に長い  
（氾濫危険水位付近を長時間推移、氾濫注意水位継続46.5時間）

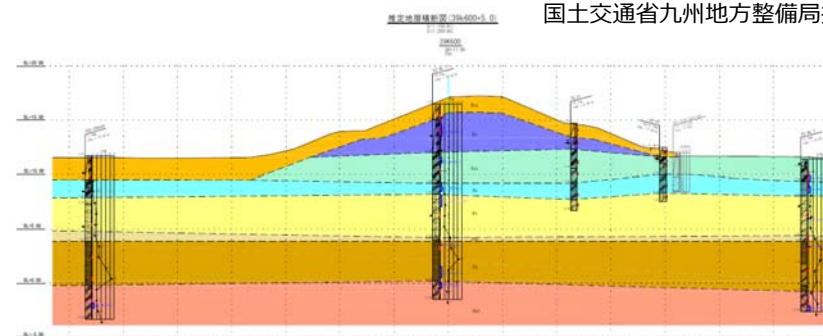
## 被災箇所（39k600右岸付近）の想定横断地質図

堤体および基礎地盤（表層）：

⇒透水性の低い粘性土層

基礎地盤（表層直下）

⇒透水性の高い砂質土層

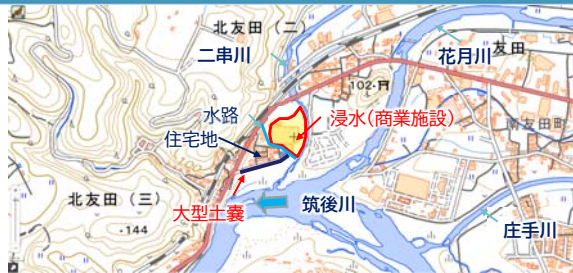
## 河川合流部での溢水 (右岸72K200)

- ・ 氾濫地点は3支川の合流部で、河川水位が上昇しやすい箇所と考えられる
- ・ 二串川は国道386号を境に、下流河道断面の縮小や河床堆積が確認できることから、河川水位が上昇し氾濫に至ったものと推察

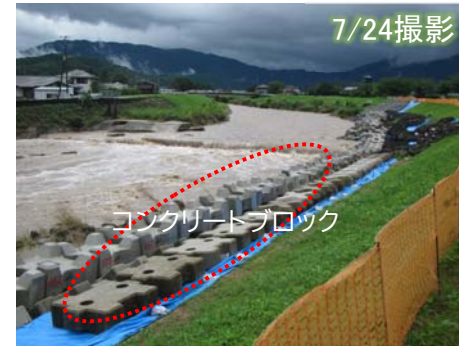
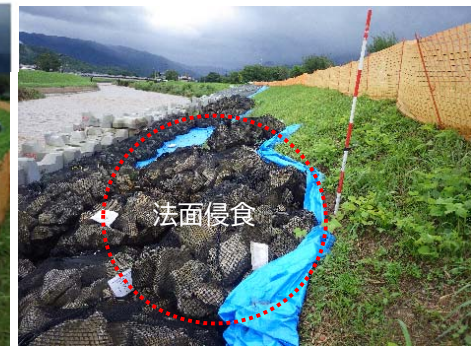
遠賀川46k650左岸

- ・ 低水護岸および堤防表法面が損壊
- ・ 低水護岸は背面の空洞化や堤防表法の侵食を確認  
→コンクリートブロックでの根固め、袋詰め捨て石工等で保護
- ・ 被災箇所は湾曲外側の水衝部、越水の痕跡無し
- ・ 高水敷天端を走った水流が低水護岸背面土および堤防法面を侵食したと推察

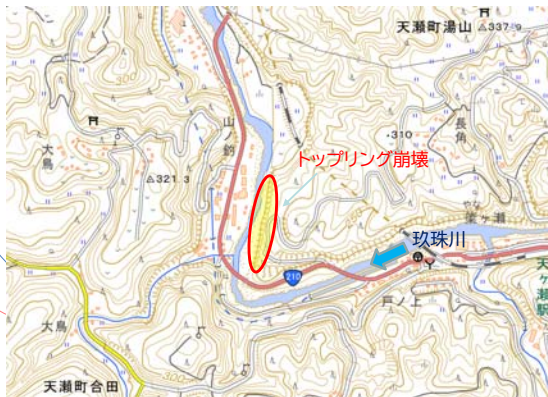
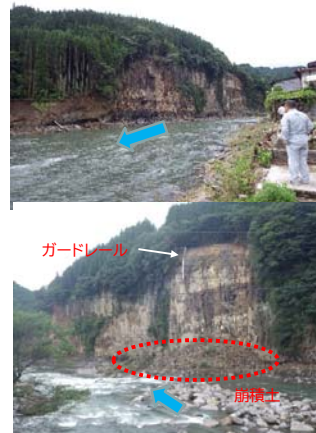
## 河岸侵食による溶結岩急崖のトップリング崩壊 玖珠川

- 事象 玖珠川右岸天ヶ瀬湯山地区の急崖が崩壊。崩壊は、急崖上部の道路に及び
- 要因
  - ・ 急崖の地質は阿蘇4火砕流の溶結凝灰岩で、柱状節理が発達。
  - ・ 溶結凝灰岩の急崖部分の岩塊の崩落が主体。トップリング崩壊が想定される
  - ・ 急崖脚部の侵食 (河岸侵食) による不安定化などが要因と考えられるが詳細は不明

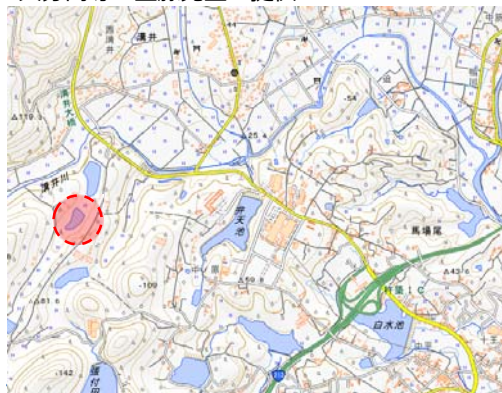
## ため池 杵築市中ノ池堤体の崩壊

- ・杵築市内の農業用ため池で決壊や破損(3か所)
- ・中ノ池では、幅約20mにわたり崩壊
- ・天端での越流跡は確認できなかった
