球磨川沿い国道219号の被害

本報告では、令和2年7月豪雨で被災した熊本県南地域を流れる球磨川（球磨村から八代市に向かって流れる）に沿う国道219号の被災状況と災害復旧状況を報告する。

(公社)地盤工学会 『令和2年7月九州豪雨災害調査団 報告会』 令和3年5月28日(金)

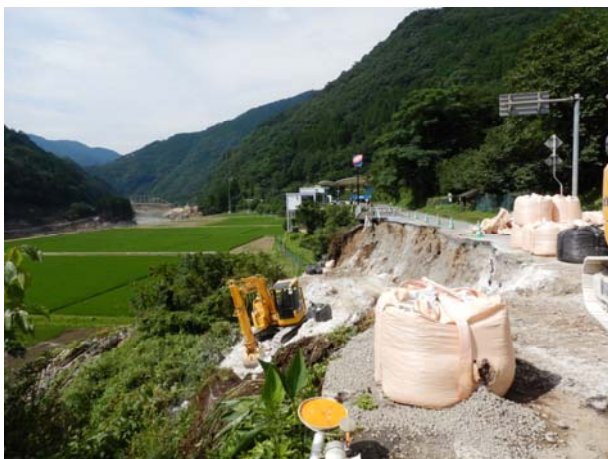
写真-5 災害①の事例

- 球磨川から少し離れた段丘面横の旧斜面部の崩壊。目立った被災はないが、擁壁天端を超えるところまで水位が上昇した。
- 円弧すべり状に土砂が崩壊している。
- アンカー頭部の損傷等は見られない。
- 飽和状態で軟質な状態で石灰等を配合してトラフィカビリティを確保しながら応急復旧工が実施されている。

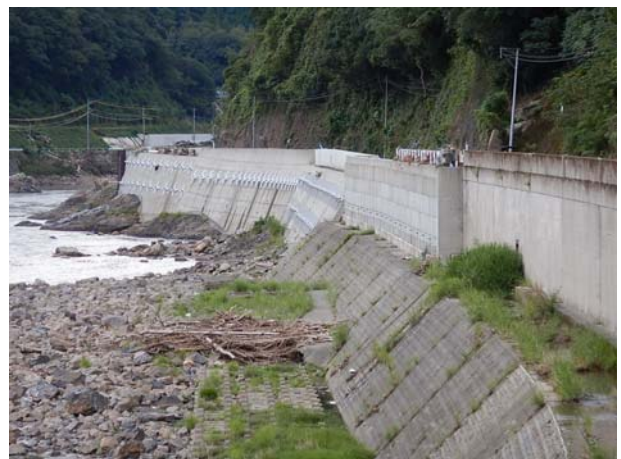
写真-6 災害②の事例

- アンカー工で補強された擁壁箇所
- 目立った被災はないが、擁壁天端を超えるところまで水位が上昇した。
- 流木等がガードレールや電柱に引っかかっている。
- アンカー頭部の損傷等は見られない。

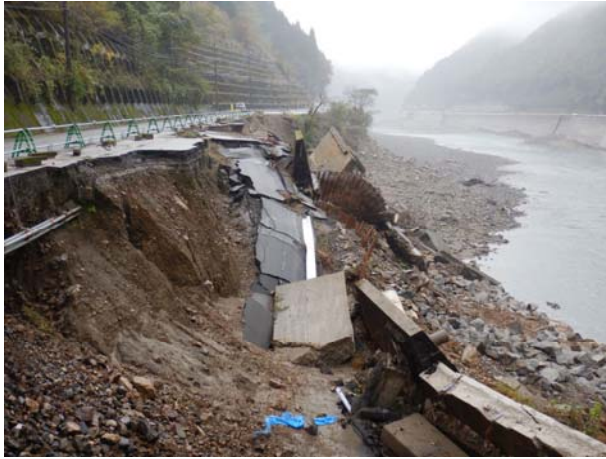
写真-7 災害③の事例

- 鋼矢板が背面の土砂と供に川側へ落ち込んでいる。
- 山側のアンカー工に変状はみられない。
- 山側は歩道があり，歩道幅員を使って緊急的に車両通行できる幅員が確保されていた。

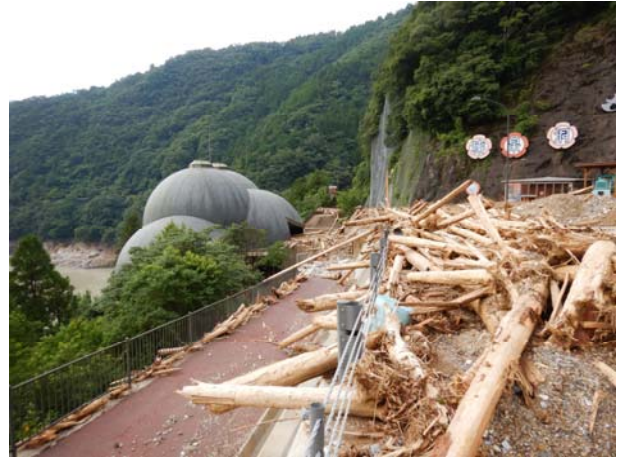
写真-8 災害④の事例

- 鍾乳洞観光施設付近の沢部からの土砂流出による道路閉塞。
- 土砂だけでなく流木が多く，撤去や搬出が容易ではなかった。
- 観光施設の建物や駐車場があったが，すべて土砂や流木で覆われていた。

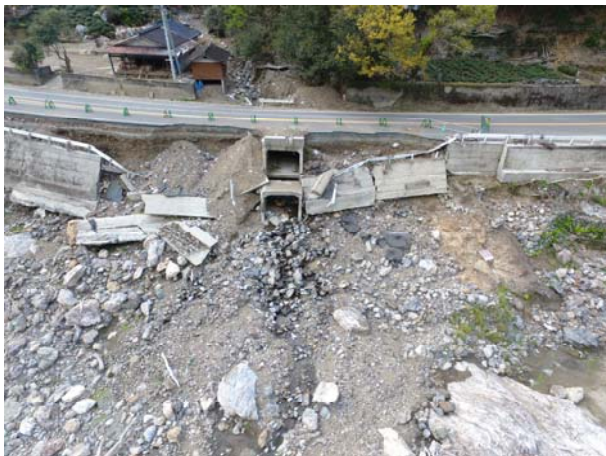
写真-9 災害⑤の事例

- チャートの露岩部とチャートの巨礫が点在する個所の擁壁被災。
- 暗渠上流部には大量の土砂が堆積し，付近の民家は屋根付近まで浸水していた。
- 山側車道部は安定しており，早期の通行機能確保は容易であった。

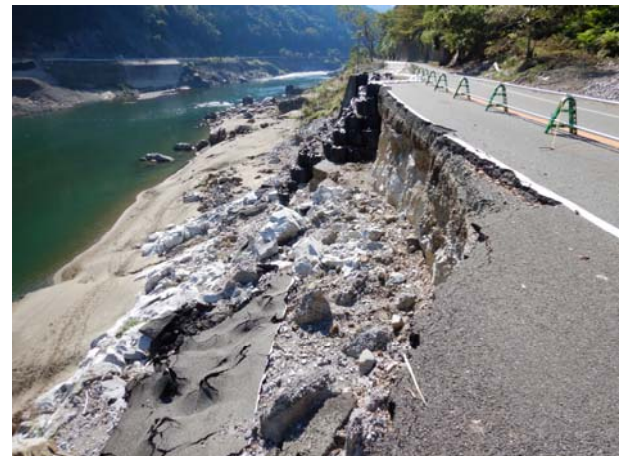
写真-10 災害⑥の事例

- 石灰岩上部の土砂部流出による路肩崩壊。
- 硬質な石灰は安定しているが，擁壁や裏込め土が流出。
- 岩盤上の路面は安定しており，早期の通行機能確保は容易であった。

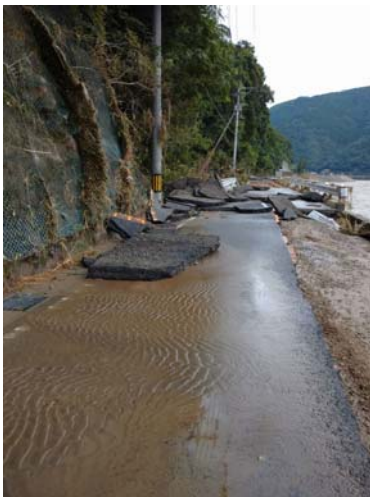
写真-11 災害⑦の事例（左）※地元団体より提供

- 水衝部の被災状況. アスファルトがめくれあがって、残骸が点在している.
- 落石防護網工の中腹まで出水痕がみられる.

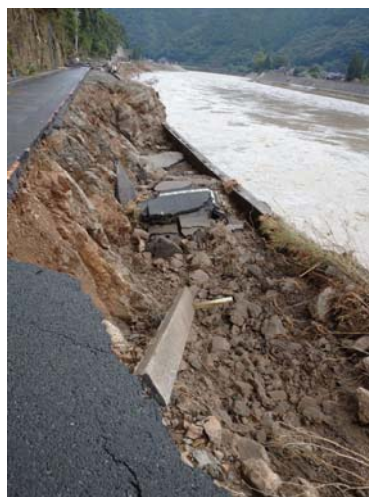
写真-12 災害⑦の事例（右）※地元団体より提供

- 蛇紋岩、角閃岩が分布する個所の擁壁上部の路体流出状況.
- コンクリート擁壁個所には目立った変状なし.

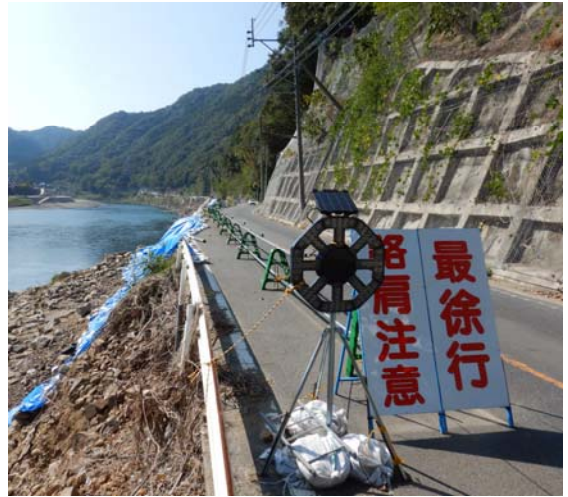
写真-13 災害⑦の事例

- 片側規制により1車線分の通行機能を確認.
- ただし、被災延長が長くなると、対向車の待ち時間が長くなる.
- 路肩に複数の亀裂があり、安全性を確保しながらの応急復旧工実施に留意が必要な個所であった.
