令和2年九州豪雨地盤災害調査団報告会

－ 鹿児島県で発生した道路被害 －

令和3年5月28日

(株)日本地下技術 本田信孝

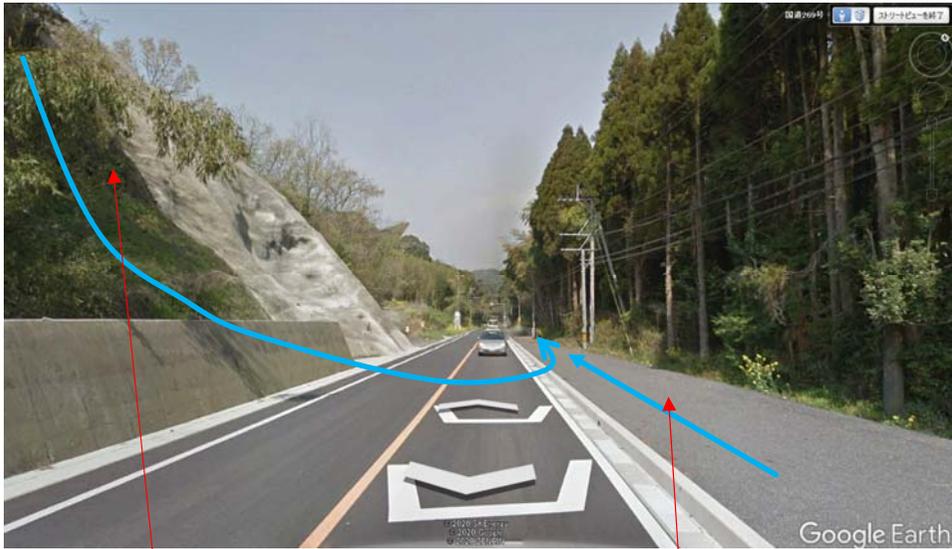
図. 土砂が流出し、その後、歩道部分が侵食される。

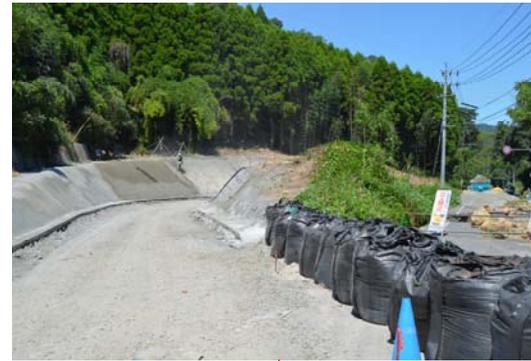
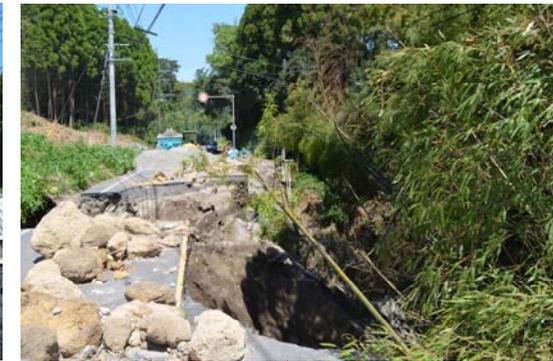
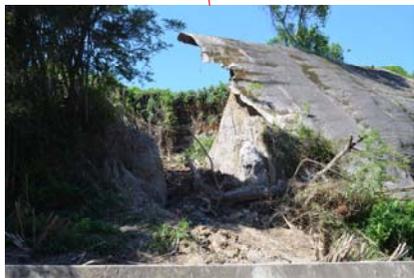
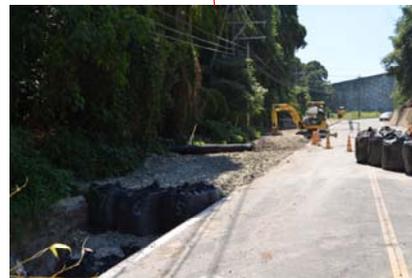
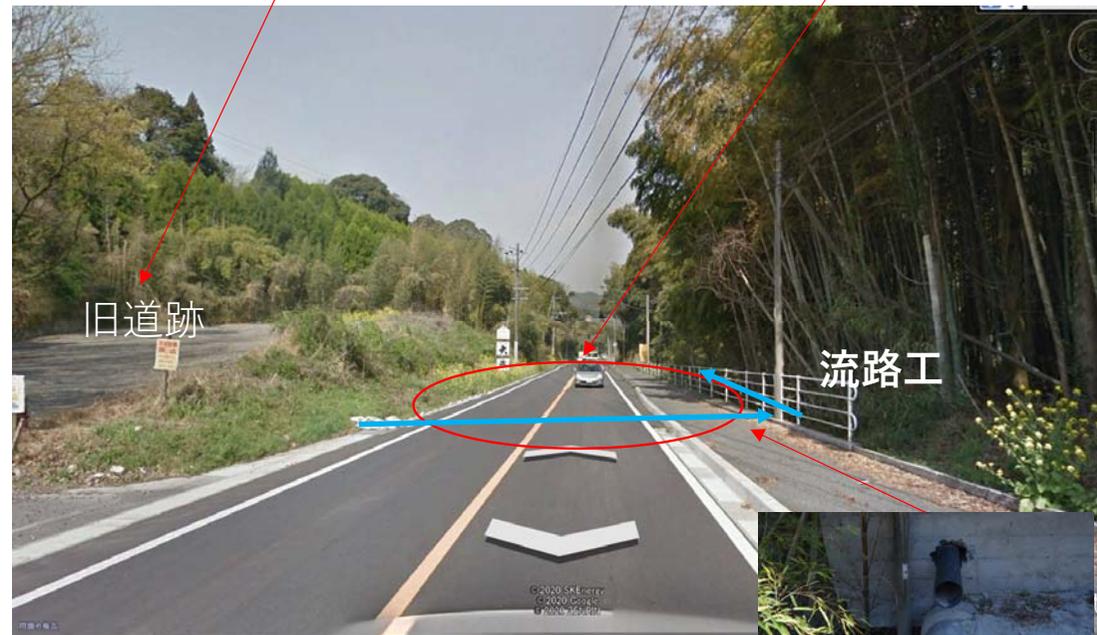
図. 道路損壊部。

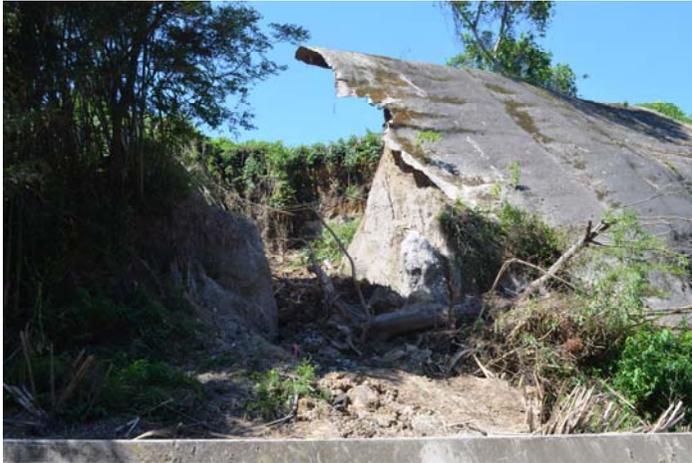
写真. 台地部からの流水でモルタル吹付背後の土砂が流出

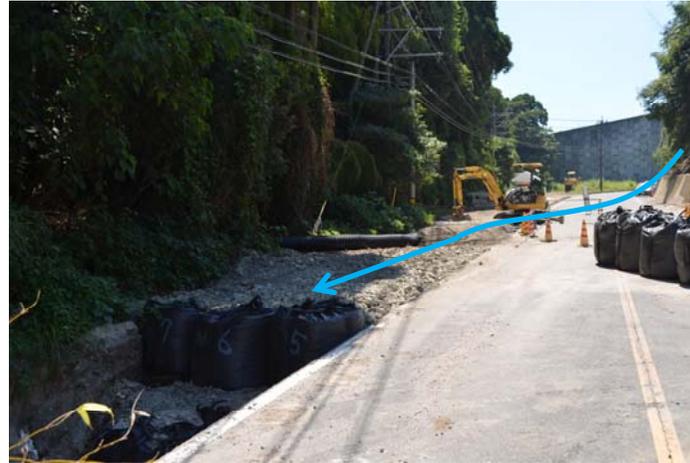
写真. 歩道の侵食。埋め戻し中。

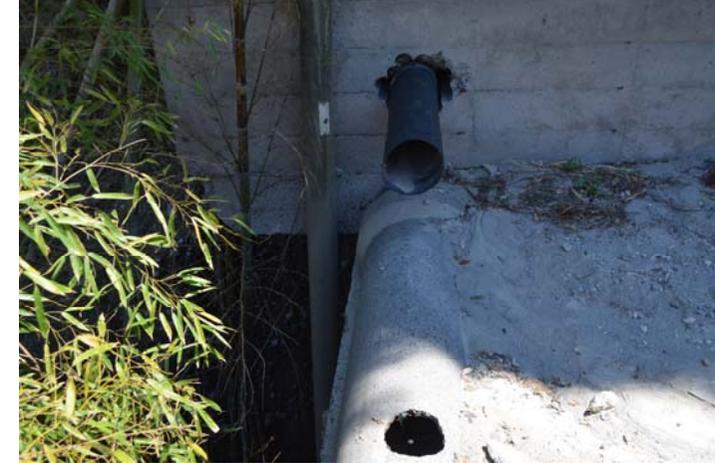
写真. 歩道下の排水管。道路わきに流路工。

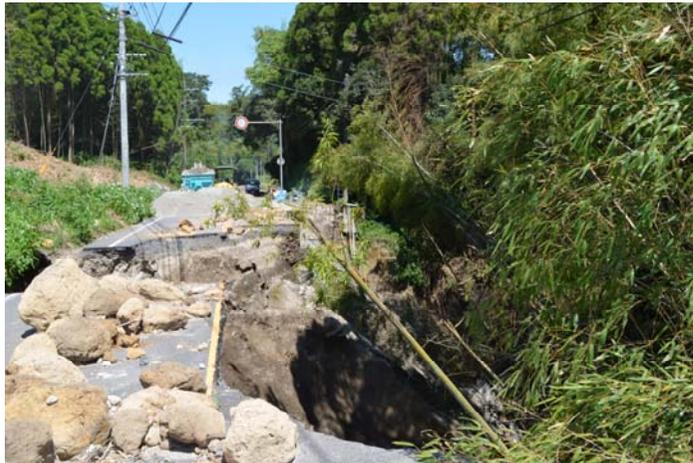
写真. 道路損壊箇所。

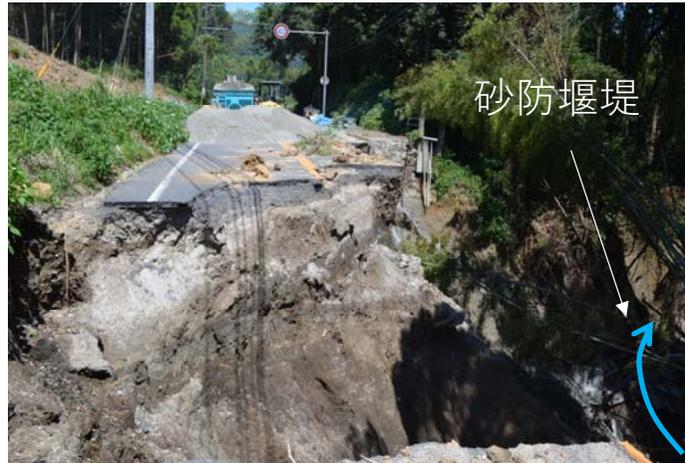
写真. 雨水を道路脇の流路工に集めて、谷部へ排水。

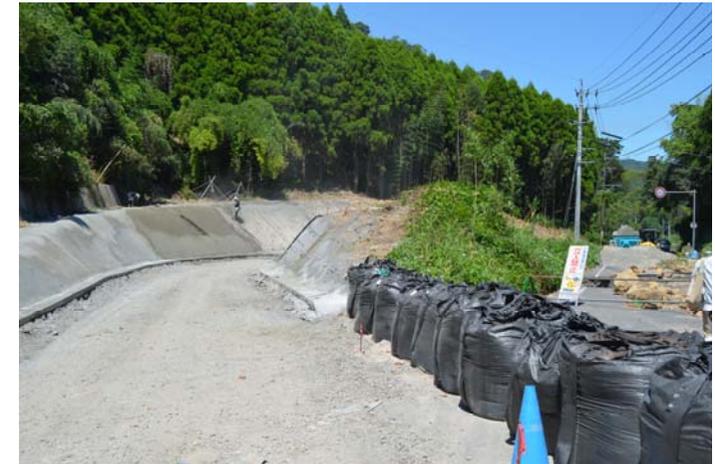
写真. 旧道部分を仮設道路として利用予定。

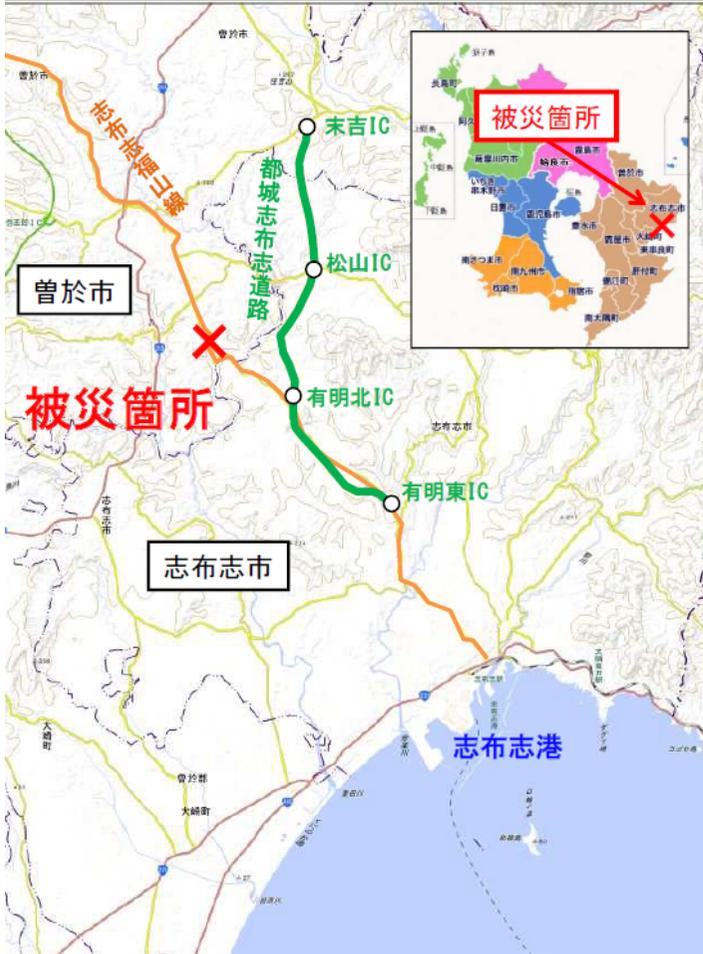
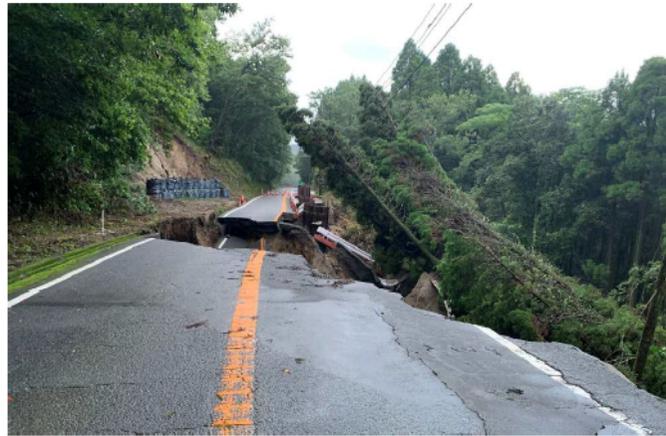
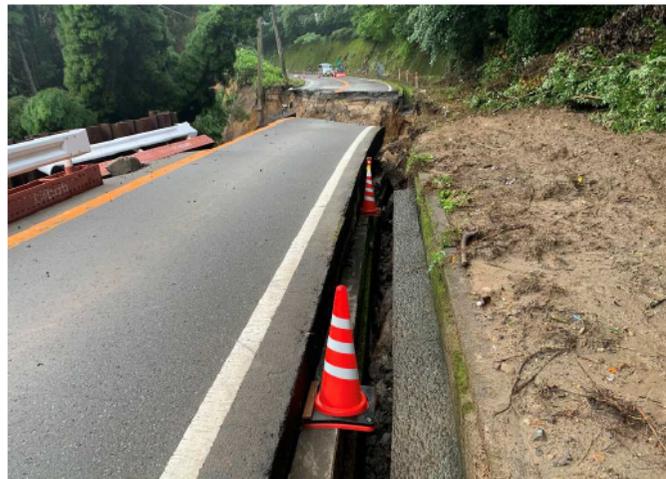
県道志布志福山線（曾於市大隅町月野）の被災状況

- 道路の一部が7月6日の雨で損壊。
- 矢板を打って，片面通行。
- 7月24日の雨で道路全体が崩壊。
- 崩壊したのは盛土部分。
- 過去に2回崩壊。今回が3度目。前回は，平成25年。
- ボーリングを実施した結果，深さ8m程度までN値が2～3程度。付近に7m付近にN値が1の層がある。

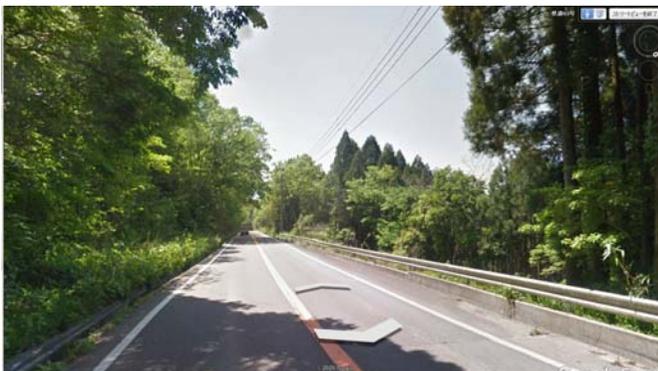
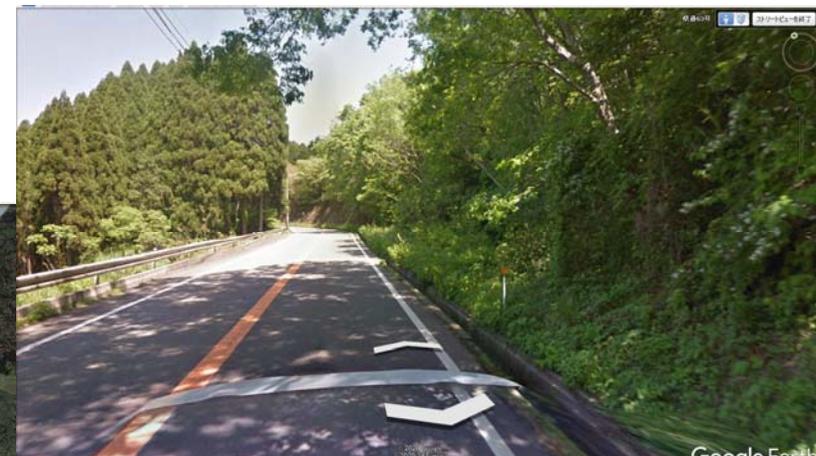
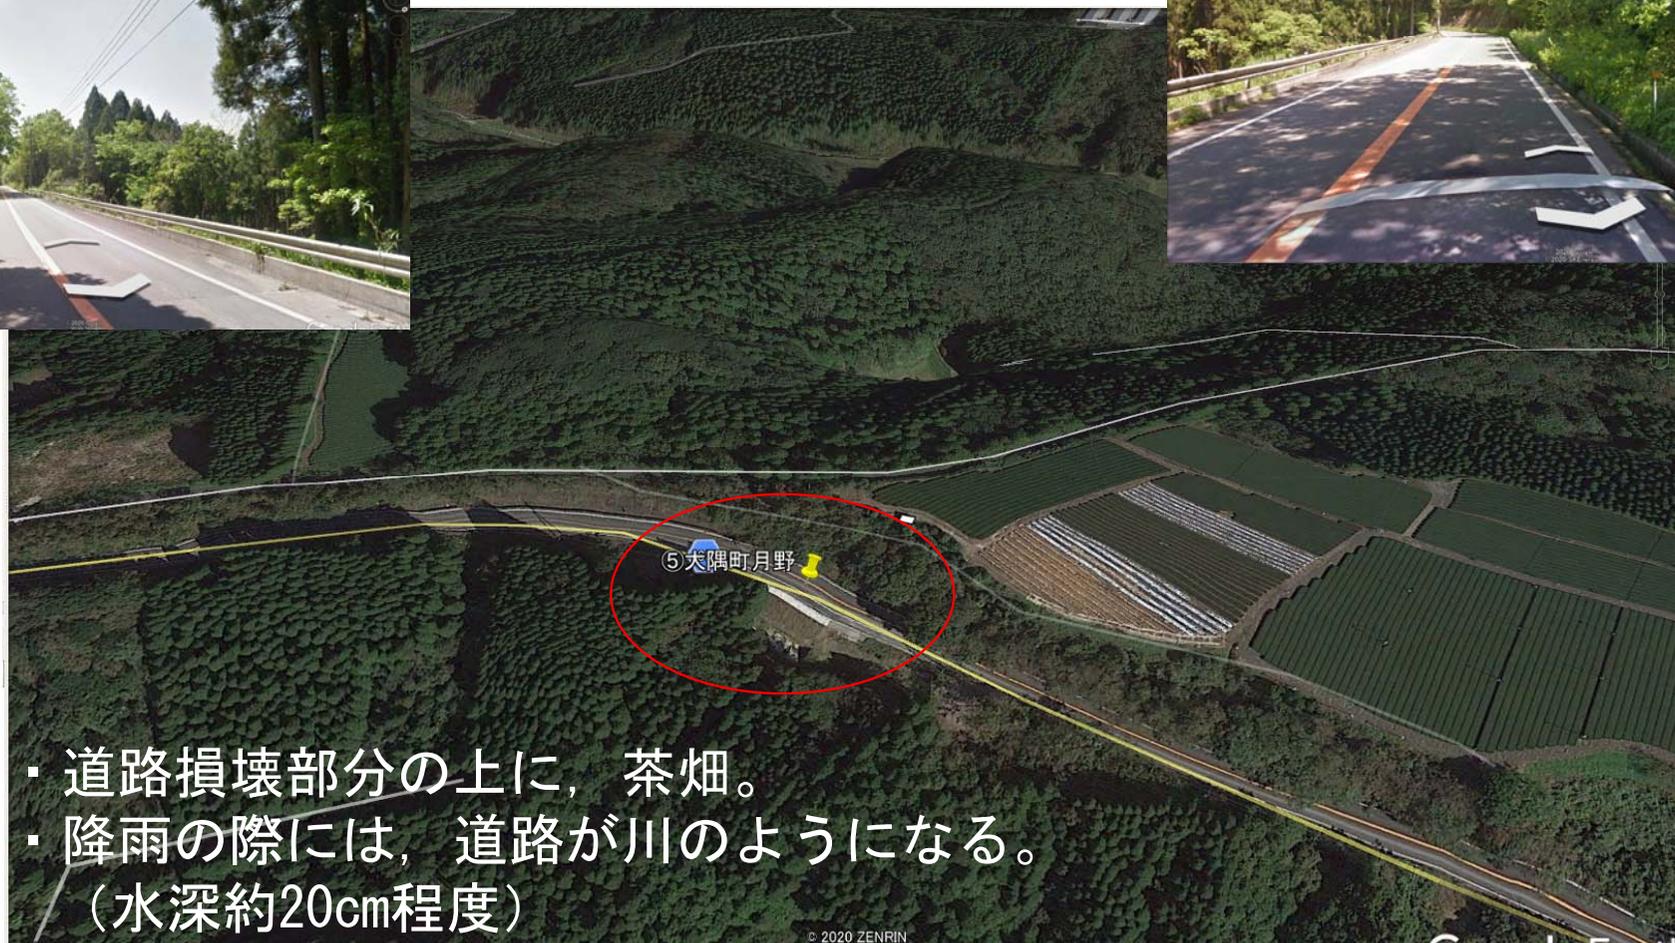
② 県道志布志福山線 大隅町月野

- 道路損壊部分の上に、茶畑。
- 降雨の際には、道路が川のようになる。
(水深約20cm程度)

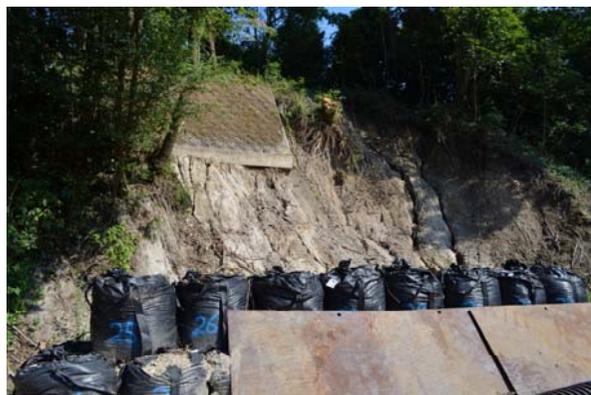
斜面の上は、台地
地で茶畑がある。

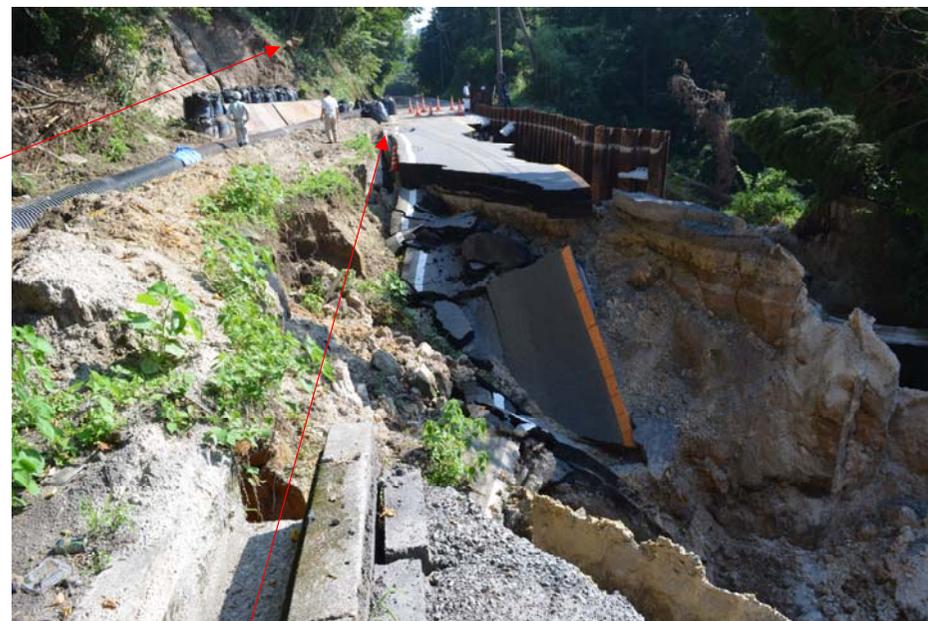
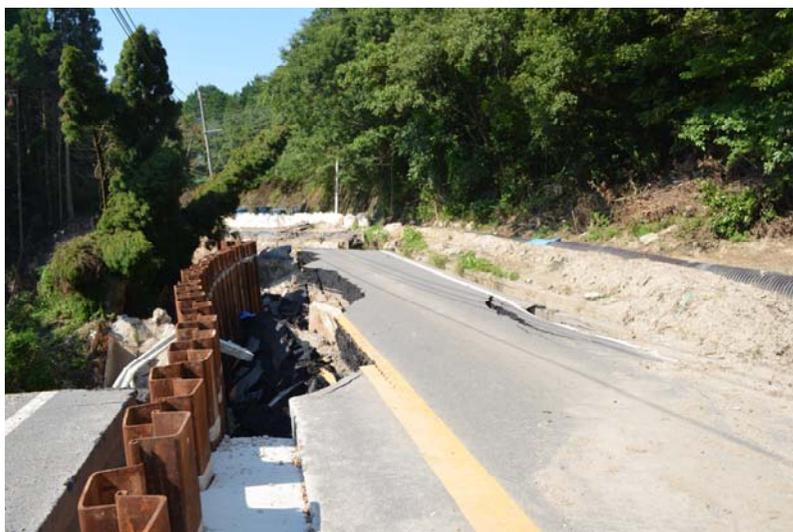
過去に、沈下が発生しているようで、アスファルトが異様に分厚い。

N値が小さいため、矢板は簡単に貫入したが、2度目の崩壊の際に、動いてしまっている。

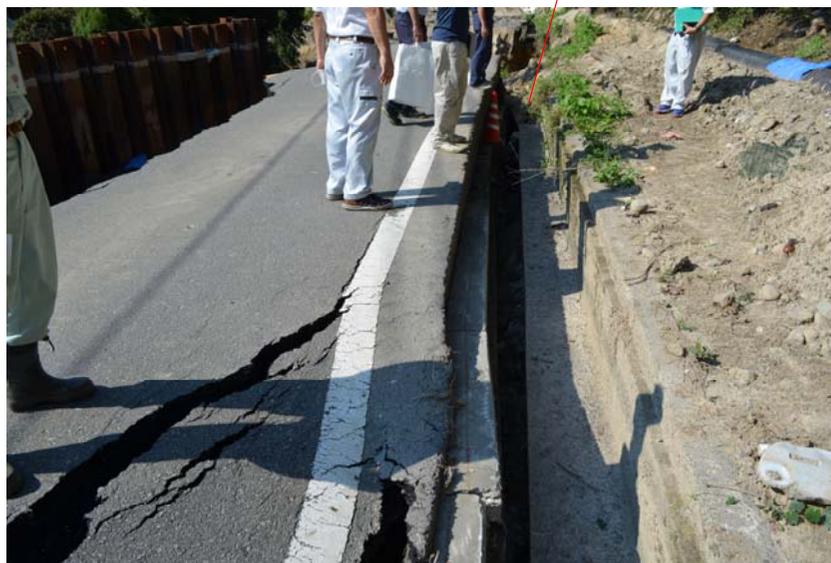
2度目の崩壊の際に、水路が落ちてしまっている。地すべりを意識した対策が必要と考えられる。

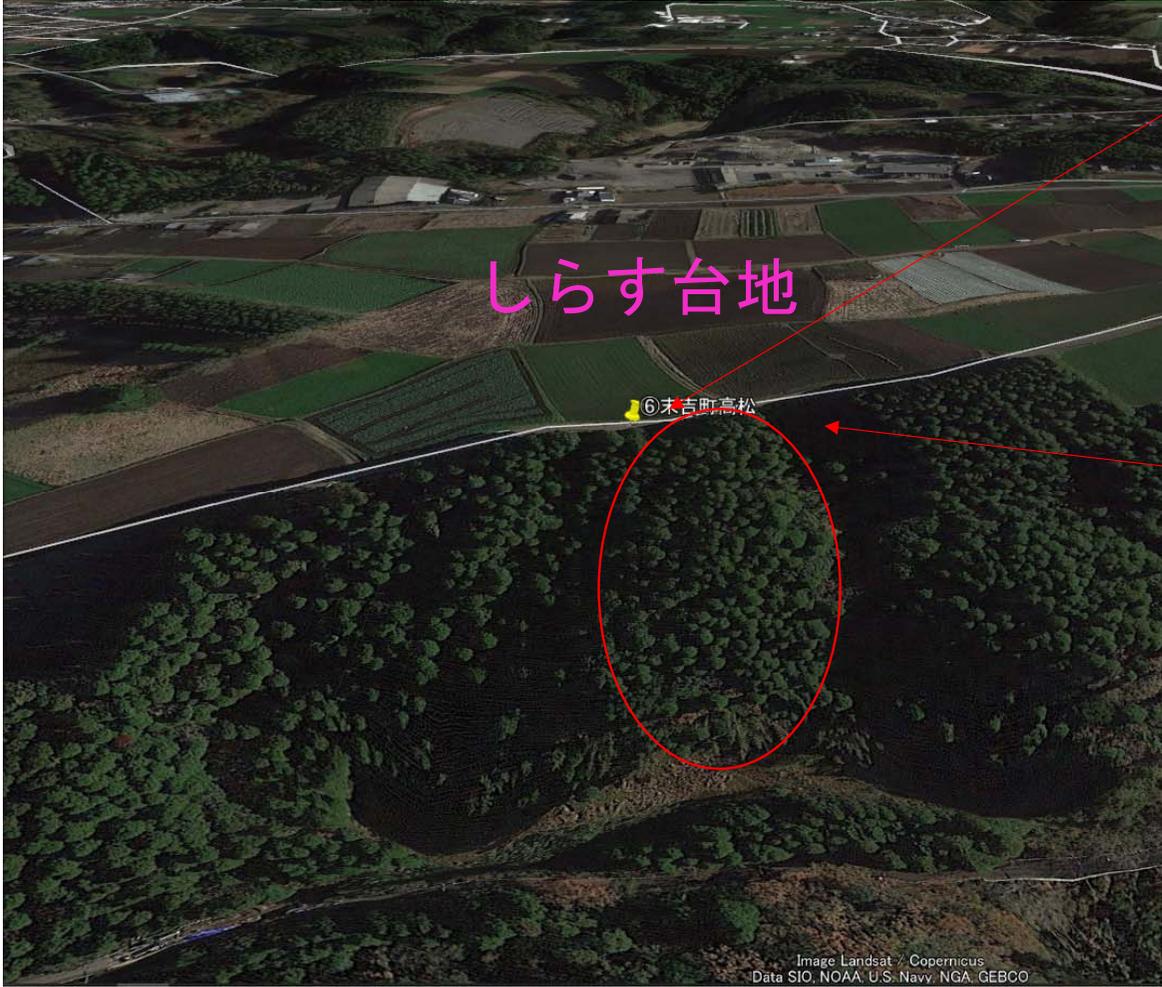
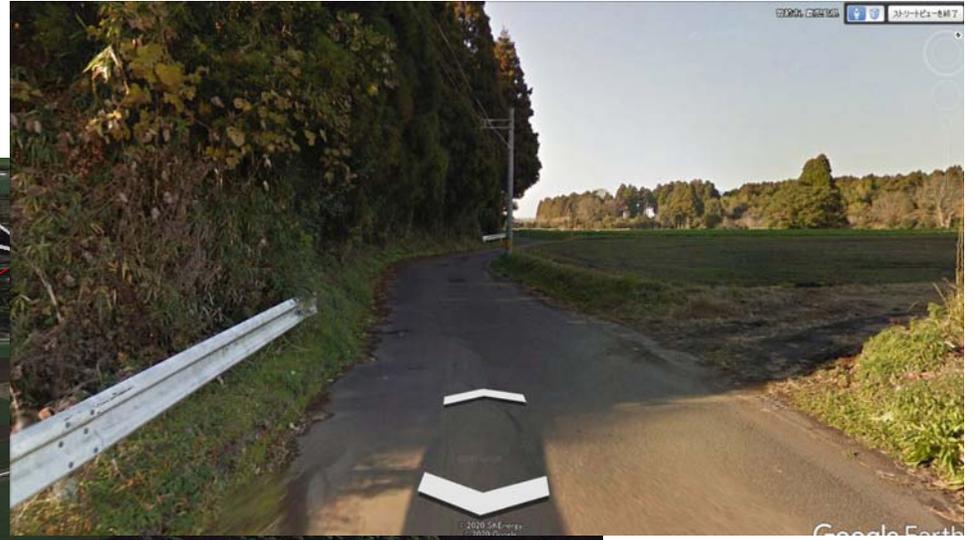
手前のガードレール付近で
過去に崩壊

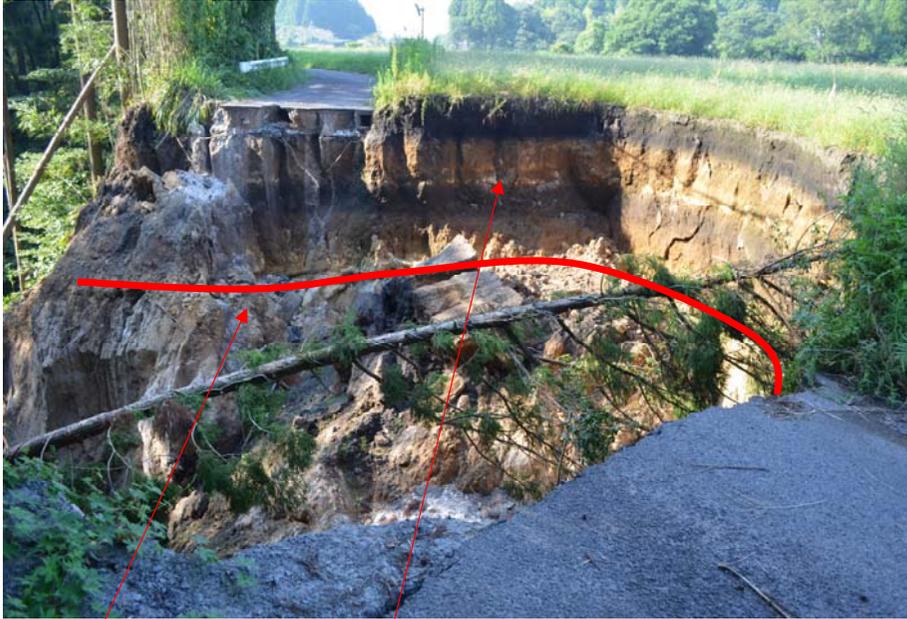
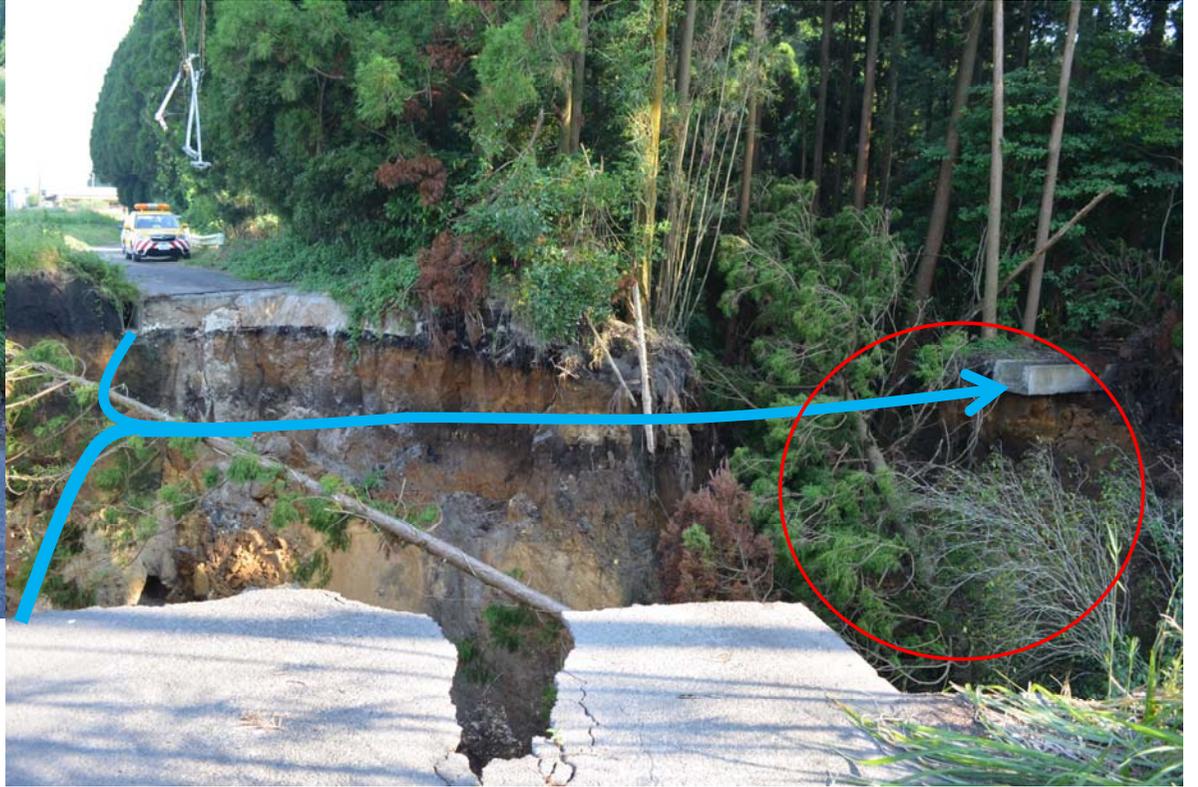
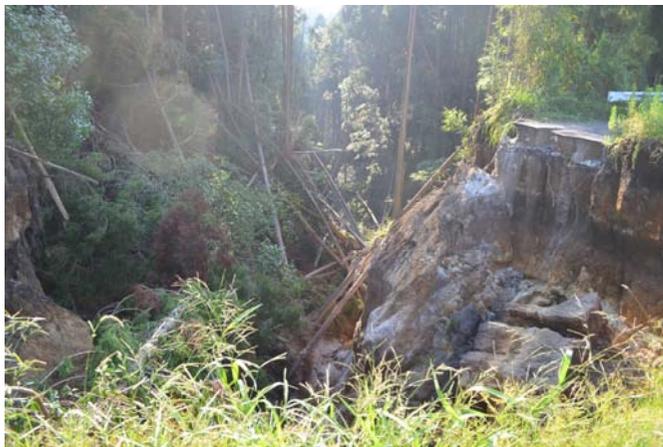
畑からの流水を流路工で流していたが、7月6日の雨で溢れ、斜面の一部が崩壊。その後雨が降り続いたため、次第に崩壊部が拡大し、道路損壊。

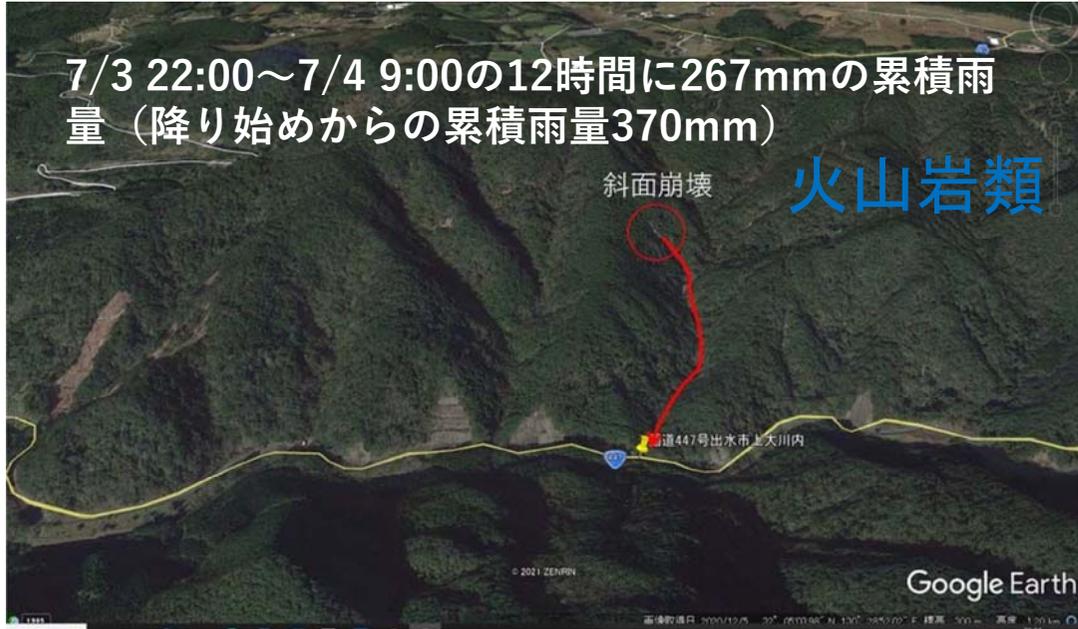
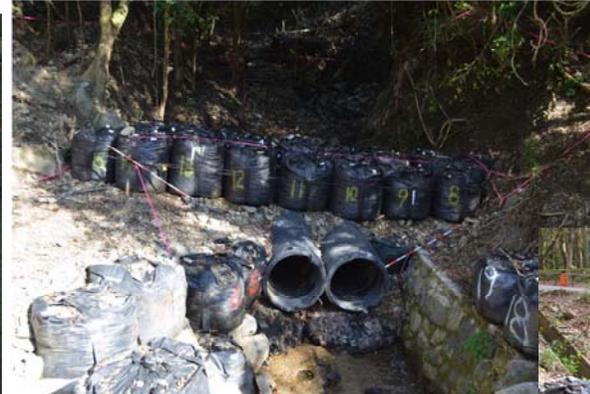
山側の応急復旧後の暗渠入り口部

土石流は沢を流れ下り、道路横断暗渠部で溢れ、道路を乗り越えて谷側の路肩を破壊した

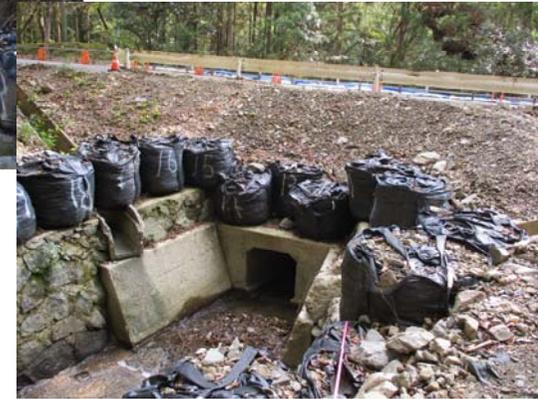
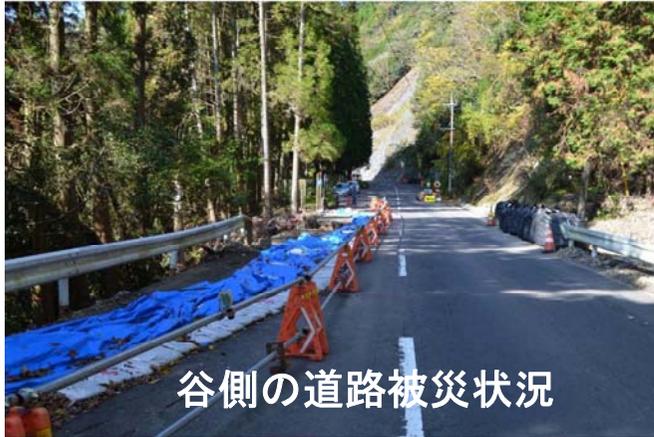
谷側の道路被災状況

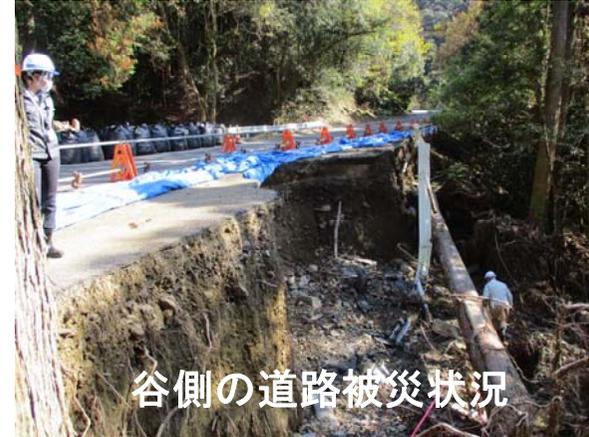
谷側の道路被災状況

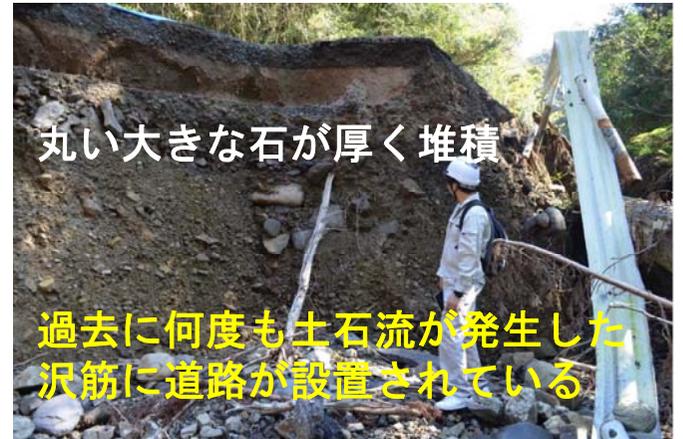
丸い大きな石が厚く堆積

過去に何度も土石流が発生した沢筋に道路が設置されている

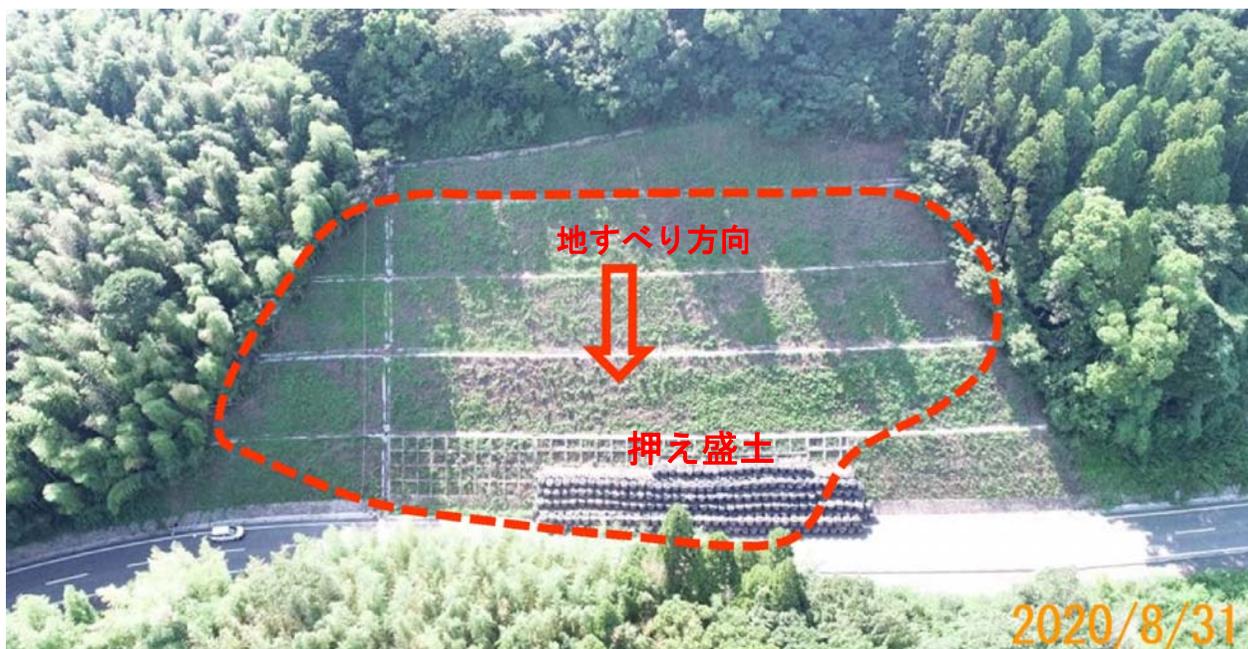
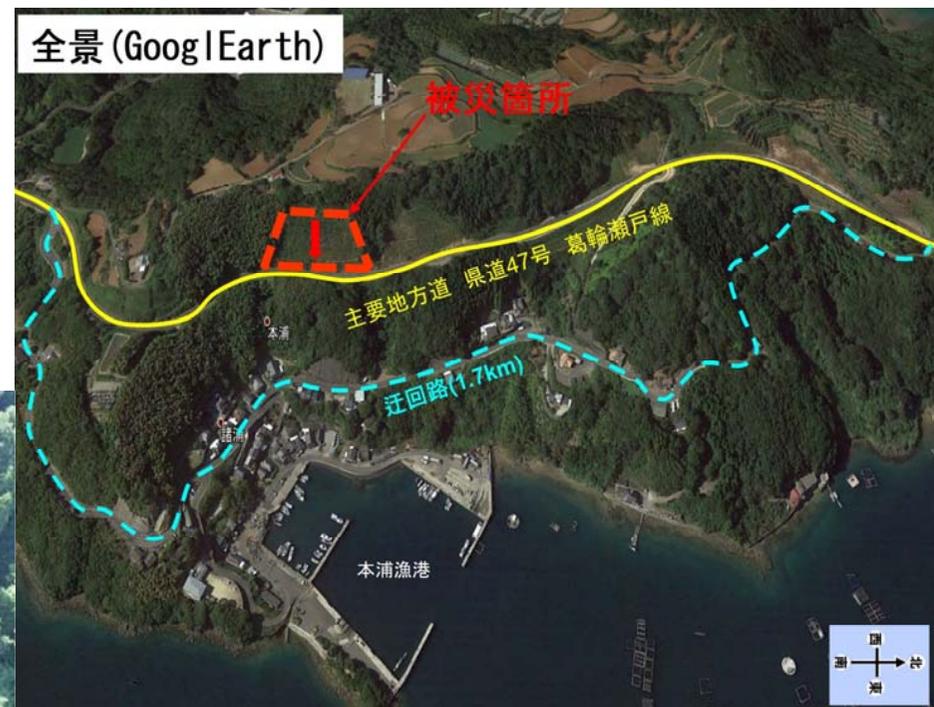
空中写真（Google Earthに一部加筆）

ドローン空中写真
（破線は地すべり範囲，末端部には押え盛土）
