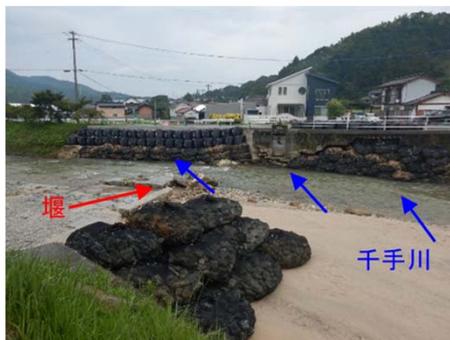
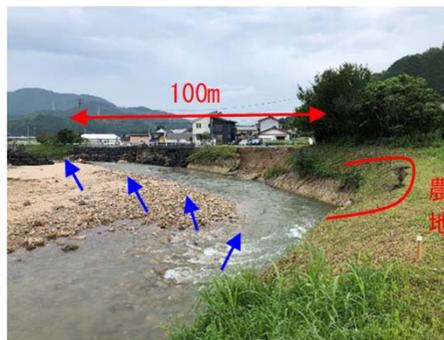
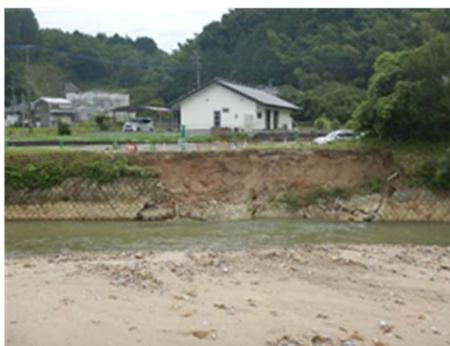
a) 県道413号線 千手稲筑線 (嘉麻市才田)

・千手川右岸

- ・ブロック積擁壁高さH=3m
- ・水文と堰を中心に崩壊幅約100m

- ・水衝部
- ・水門と堰の影響

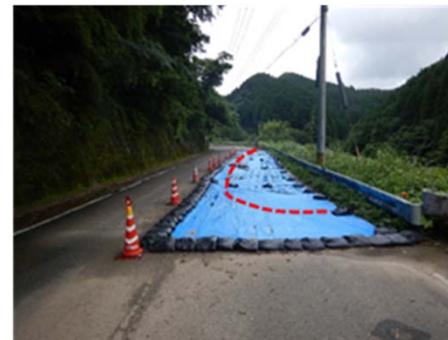
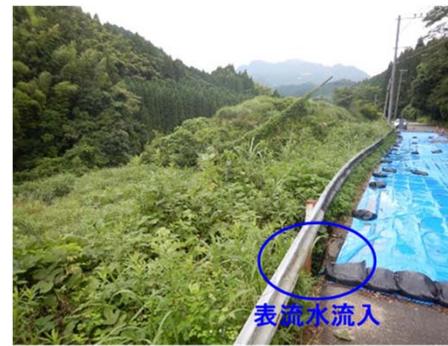
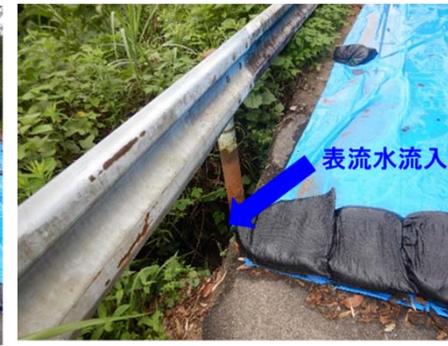
b) 県道451号線 英彦山添田線 (田川郡添田町津野)

・今川左岸

- ・路面が馬蹄形に40m沈下

- 原因は不明瞭だが、
- ・道路表流水流入
 - ・河川水位上昇

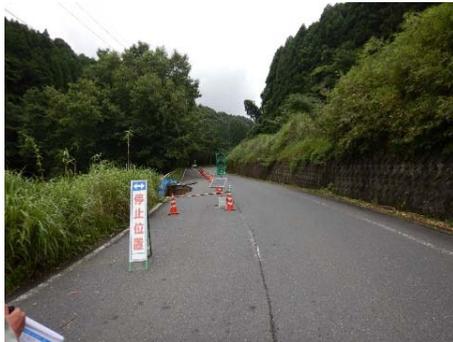
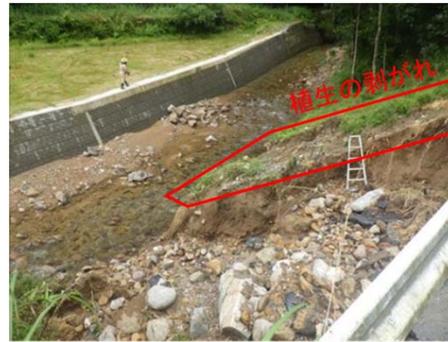
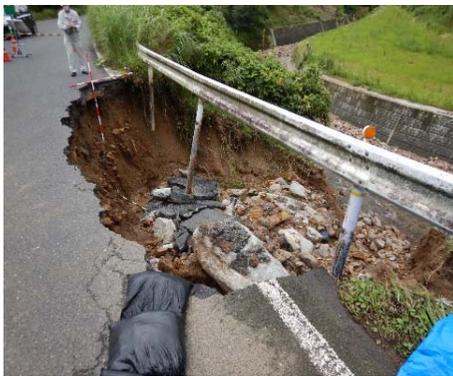
c) 国道500号（田川郡添田町落合）

- ・ 深倉川支流の左岸
- <変状規模>
- ・ 擁壁上部の土羽部が流失
- <崩壊原因>
- ・ 道路表流水流入
- ・ 河川水位上昇

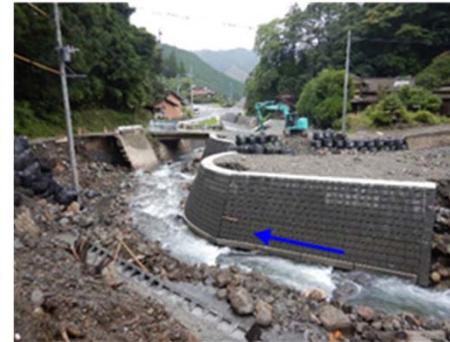
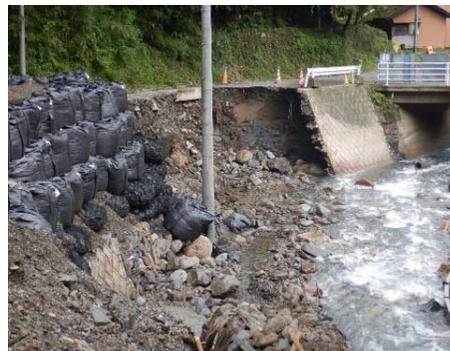
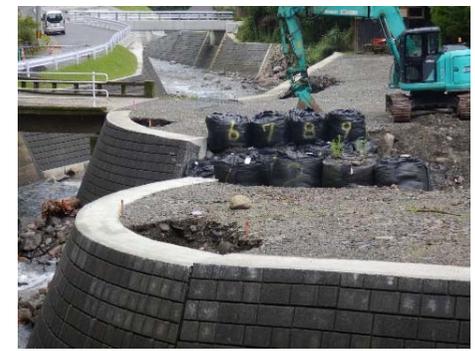
d) 県道79号線 朝倉小石原線（朝倉市藪）

- ・ 疣目川(いぼめがわ)左岸
- <変状規模>
- ・ 河川改修中の擁壁高さ
- ・ H=2mの崩壊
- ・ 擁壁裏込めの陥没
- <崩壊原因>
- ・ 河川と支流が直角に合流し、水衝部である
- ・ 河川水位上昇

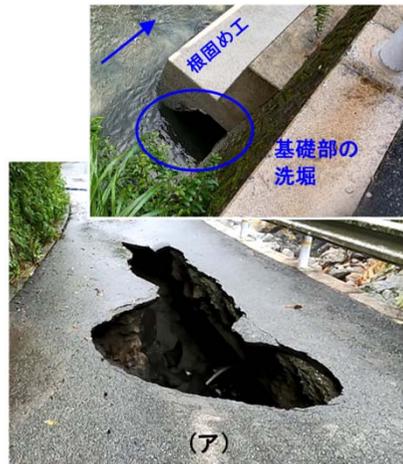
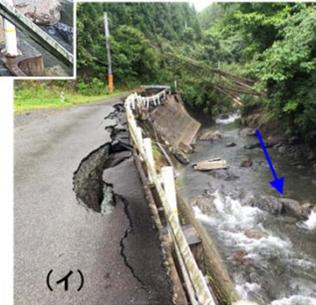
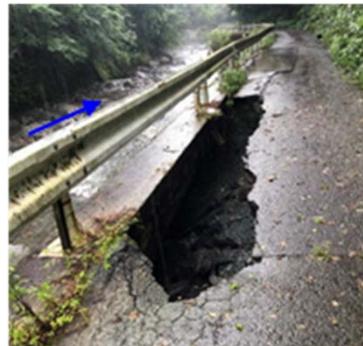
e) 県道57号線 浮羽石川内線 (八女市矢部村北矢部)

- ・ 縦木川(もみのきがわ)右岸

- ・ 3箇所路面の陥没
- ・ 擁壁前面の根固め工背面に空洞
- ・ 擁壁の倒壊(写真イ)

- ・ 基礎部の洗堀
- ・ 根固め空洞からの擁壁裏込め材の吸出し

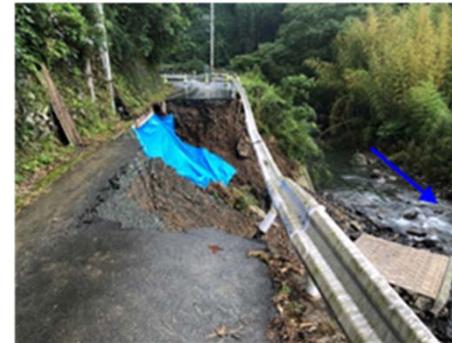
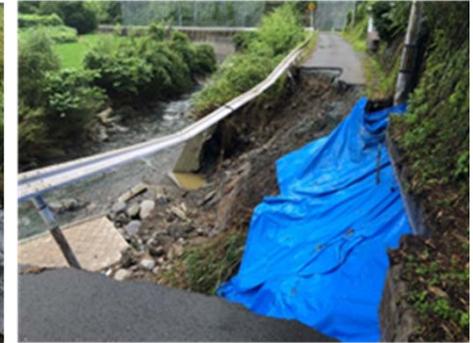
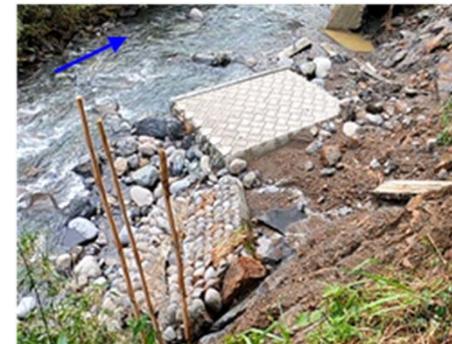
f) 県道57号線 浮羽石川内線 (八女市矢部村北矢部)

- ・ 縦木川(もみのきがわ)右岸

- ・ 擁壁と擁壁上部の土羽流失

- ・ 基礎部の洗堀
- ・ 擁壁裏込め土の吸出し

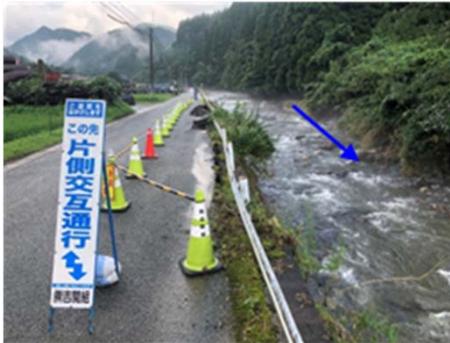
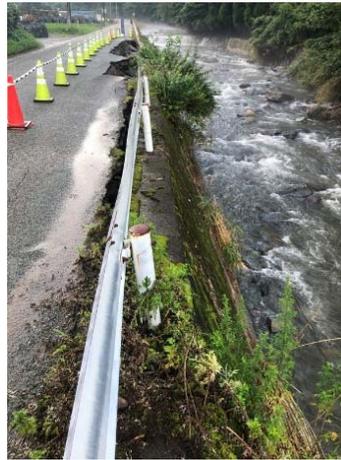
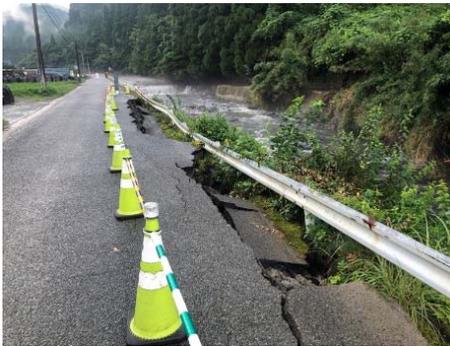
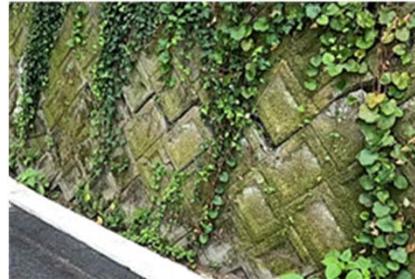
g) 八女市市道（八女市矢部村北矢部）

- ・御側川右岸
- <変状規模>
 - ・擁壁高さH=2mの背面の路面が陥没・沈下
- <崩壊原因>
 - ・基礎部の浸食
 - ・擁壁裏込め土の吸出し

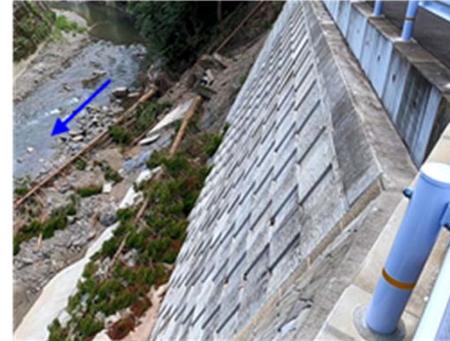
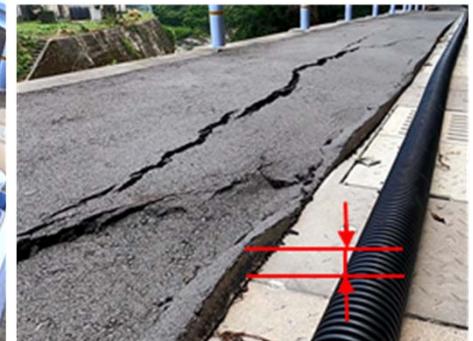
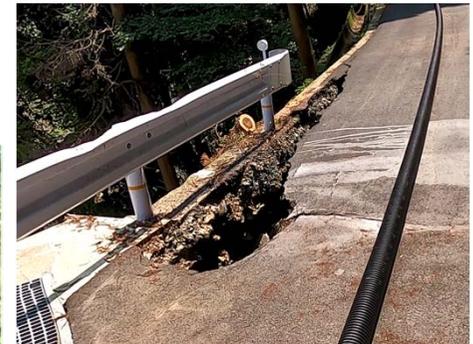
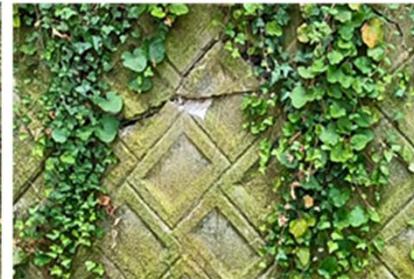
h) 玉名広域農道（八女市立花町白木）

- ・白木川左岸
- ・河川側に大型ブロック積擁壁(H=5m)
- <変状規模>
 - ・擁壁天端の道路路肩に開口亀裂と盛り上がり
 - ・道路山側ブロック積擁壁の水平開口クラック
- <崩壊原因>
 - ・変状形態から地すべりなどの斜面の不安定化に伴う変状
