平成30年7月豪雨を踏まえた豪雨地盤災害に対する地盤工学の課題

豪雨地盤災害に対する 地盤工学の課題と提言

— ため池に関する教訓と提言 —

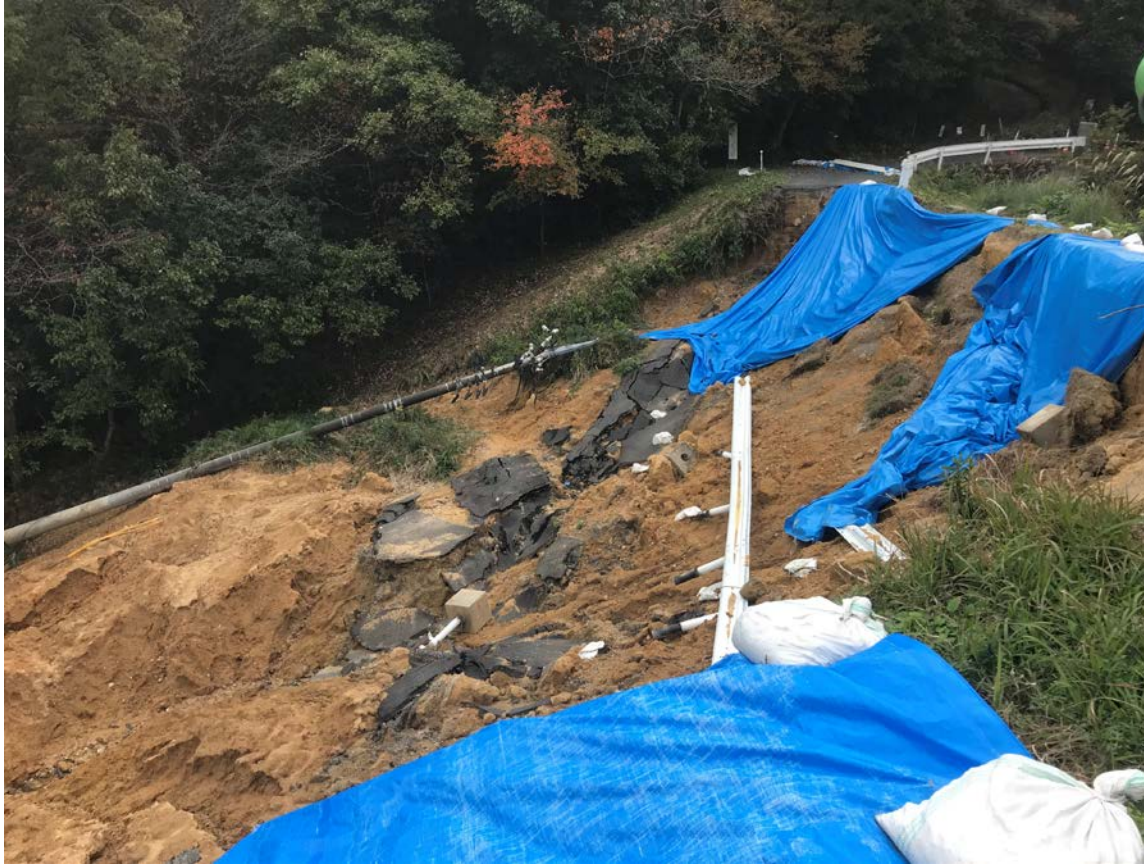
冠光寺池（岡山市北区）

- ・ 下流側のり面の表層が
広範囲にわたって崩壊
- ・ 越流による痕跡なし
- ・ 急斜面の道路が湾曲した
部分から斜面崩壊が発生

豪雨時には道路上を川のように雨水が流れており、湾曲部を曲がり切れない雨水が大量に堤体表面に流出した可能性がある

これまで考えてこなかった被災原因の存在に目を向ける必要性

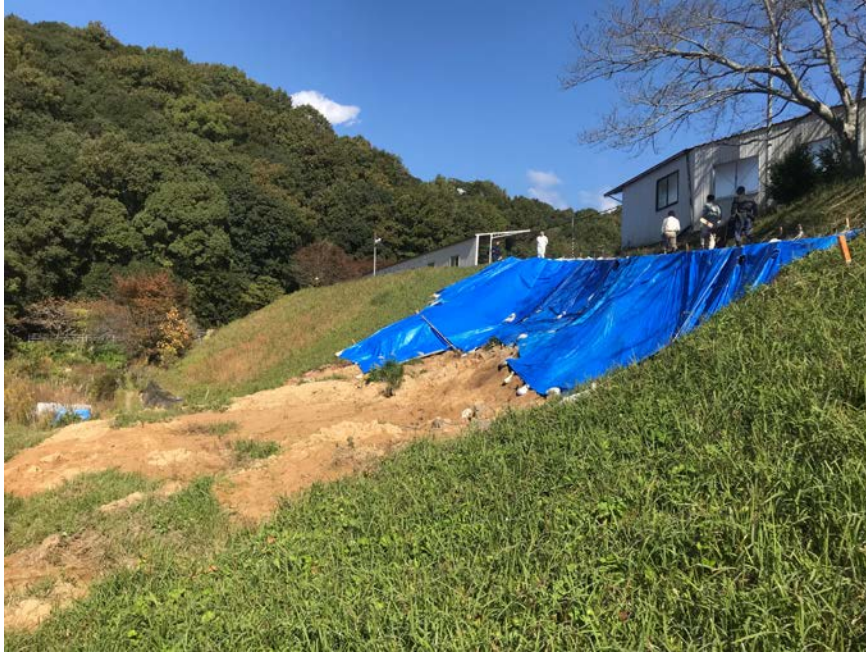
（福山市）

- ・ 比較的規模は小さいものの、下流側斜面の表層崩壊が発生
- ・ 建物の屋根からの雨水流出
- ・ 貯水池の脇に小規模土石流の痕跡あり
- ・ 連鎖被害に発展する可能性があった

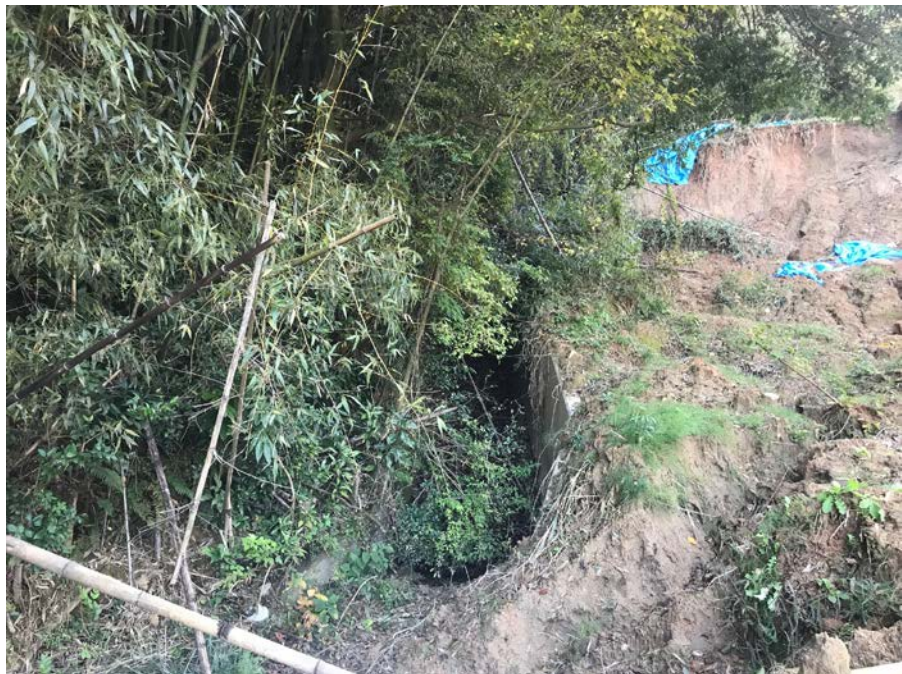
洪水吐周辺

- ・洪水吐（余水吐）を流れる水が堤体斜面にあふれた可能性もある。
- ・上池、中池、下池も存在し、上流側ため池の決壊が連鎖的な被害を発生させる可能性があった。

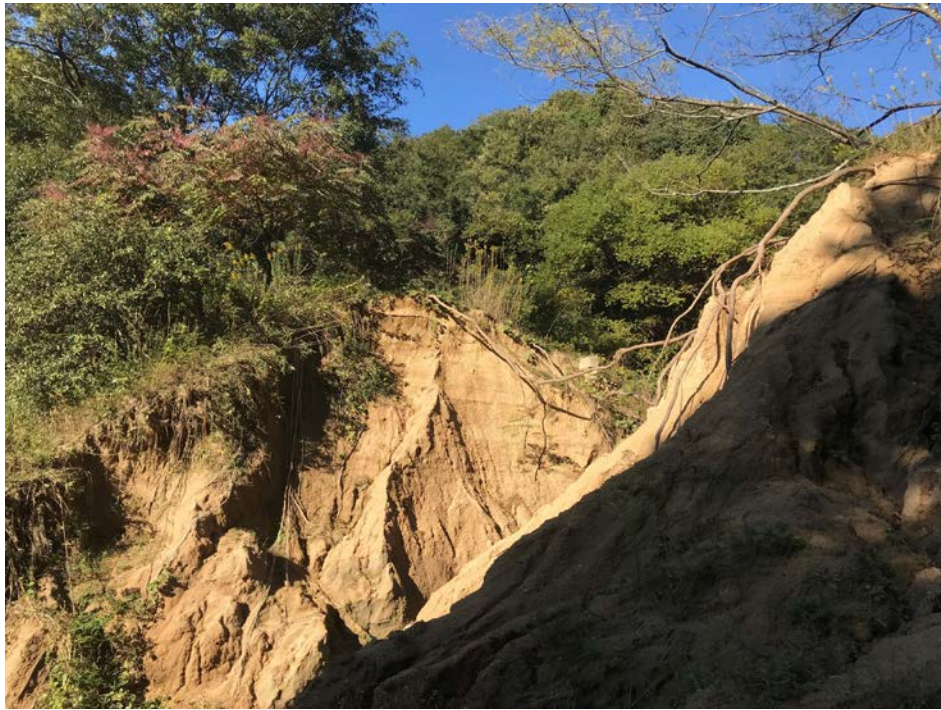
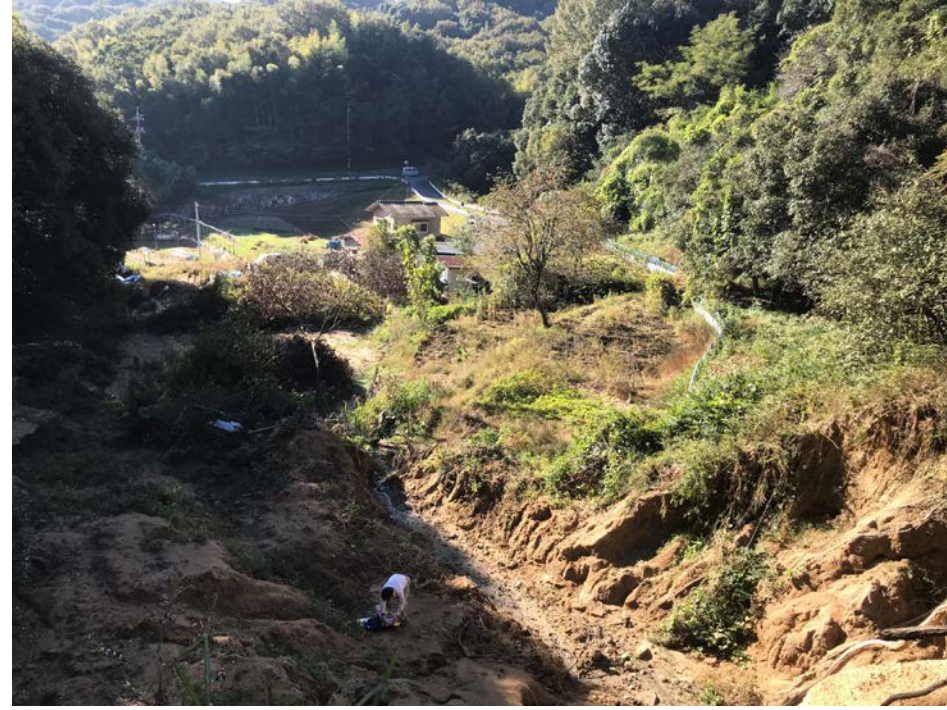
（福山市）

- ・ 均一型堤体の典型的な越流破堤
- ・ 実際には使用されておらず、管理が行き届いていない状態であるが、下流域には民家あり。
- ・ 平成30年7月豪雨を受けて、防災重点ため池の再選定が行われている。
（農林水産省）

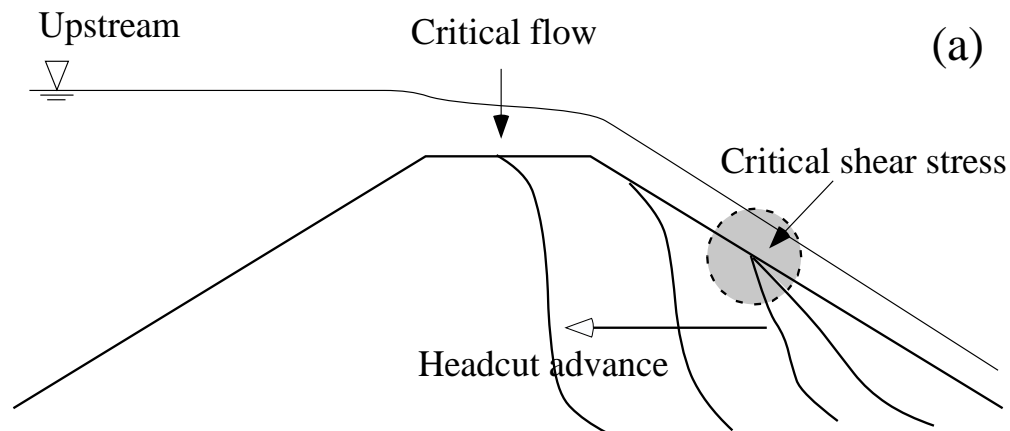
越流量が小さい場合

- ・ 多くの越流破堤はこの過程をたどる。
- ・ 堤高を失わない侵食崖の形成。
- ・ 侵食崖の形成は破堤速度を遅らせる。

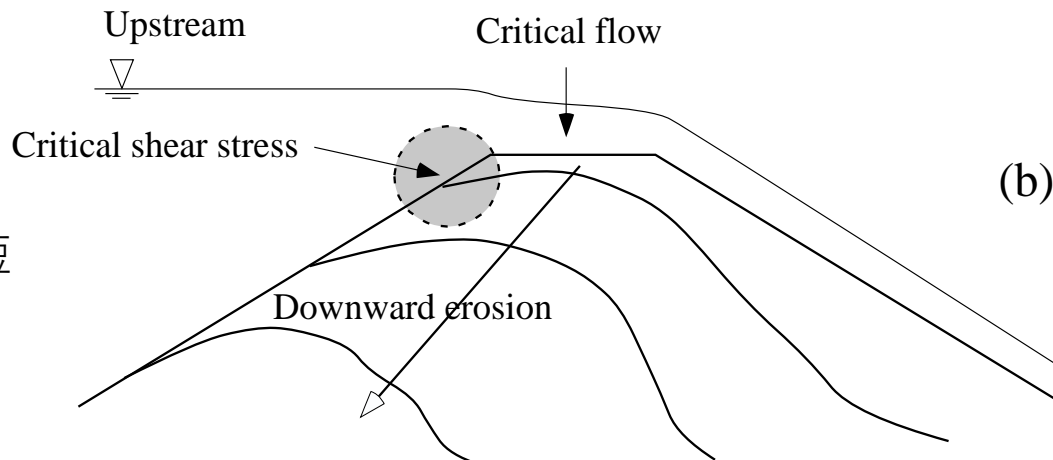
越流量が大きい場合

- ・ 堤高の減少に伴い、短時間で破堤に至る。
