平成30年度岐阜県内豪雨災害調査団報告 岐阜県の道路被災(国・県)を中心に

沢田和秀(岐阜大学)

調査エリアと調査チーム

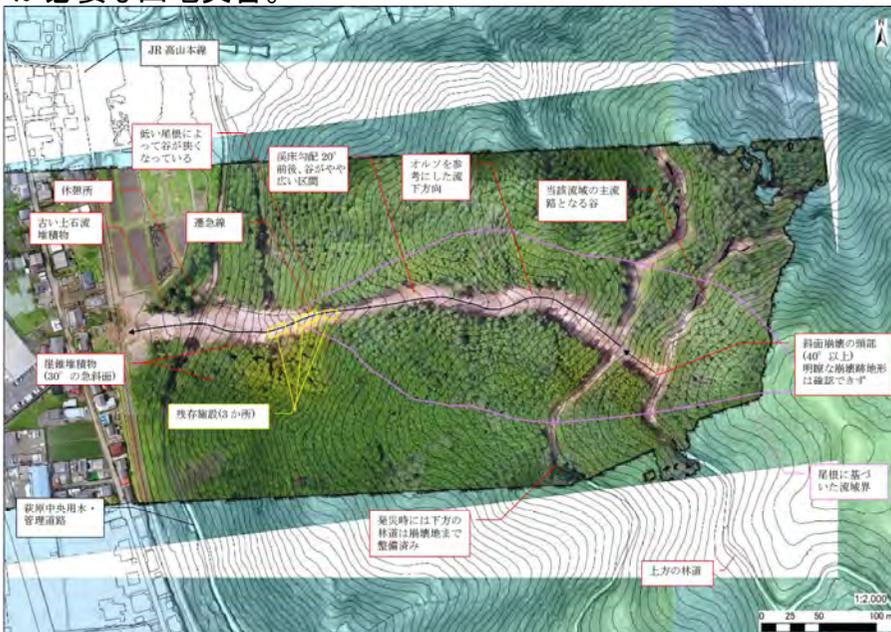
【下呂】金子谷：治山事業、砂防事業および鉄道事業との協力が 必要な山地災害。

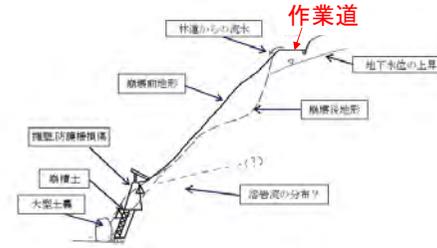
図-2 崩壊断面図(推定)

- 作業道を流下してきた水が作業道から溢れ出たことが災害の要因の一つか
- コンクリート擁壁や、落石防止柵があったものの、崩壊に伴い破壊
- 災害箇所の南側にはこれらの施設がないため、当該部分では、過去に落石があった可能性がある

- ① 作業道であれば排水設備がないこともあるが、簡易な排水設備のある作業道は崩壊を免れた事例もある。林道、作業道の排水設備の確認、さらに排水設備の維持管理も必要。例えば横断排水路の代わりに「洗越し」を設けるなど、地盤だけを用いた措置も必要
- ② 林道の適切な維持管理—排水溝が詰まったり、轍がガリ—浸食を助長して降雨特に水路となって、林道の法面や下部斜面の崩壊の要因となるケースが間々ある。
- ③ 通常の道路に近接する斜面の点検(防災点検)だけでなく、治山が管理する、または民間が管理する路網について、今後どうあるべきか、学会としても取り組んでいくべき。

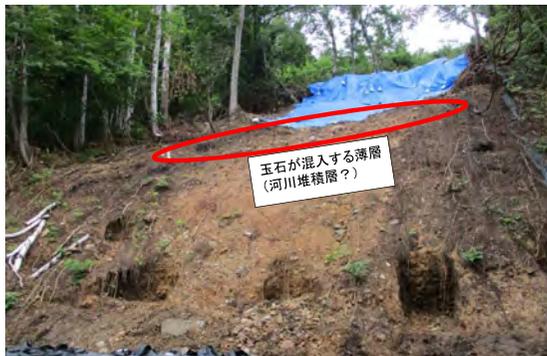
水平方向に横長の径100～200mmの玉石を混入する薄層(河川堆積物)が、崩壊底部付近に位置することを考えると、崩壊原因として、緩斜面下を浸透してきた「地下水」が、切土表部の安定を低下させていたと考えられる。その後の豪雨で、対象斜面上位の作業道を流下してきた表面水が斜面を浸食し、斜面全体が安定を失った。

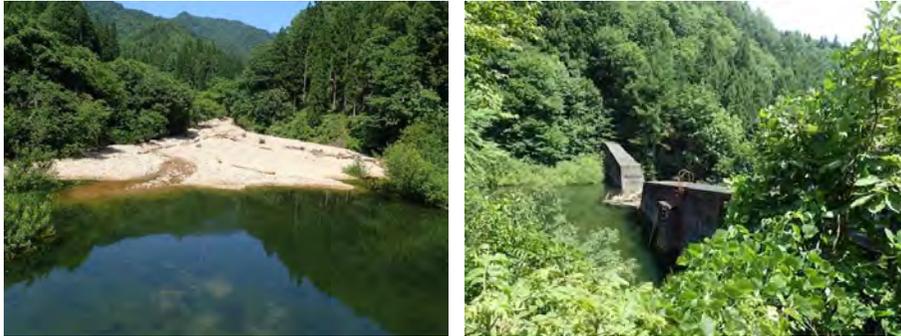
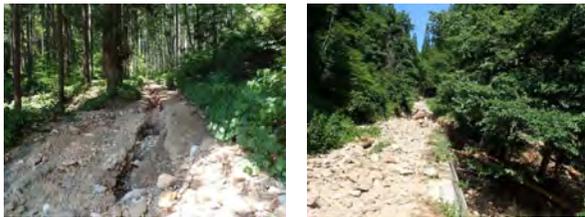
【古川】 ④洞山谷(古川町太江)

大量の土砂の流出を、砂防ダムが防いでいた。ダム上流では、林道を土砂が流れ下り、道路を激しく洗掘していた。

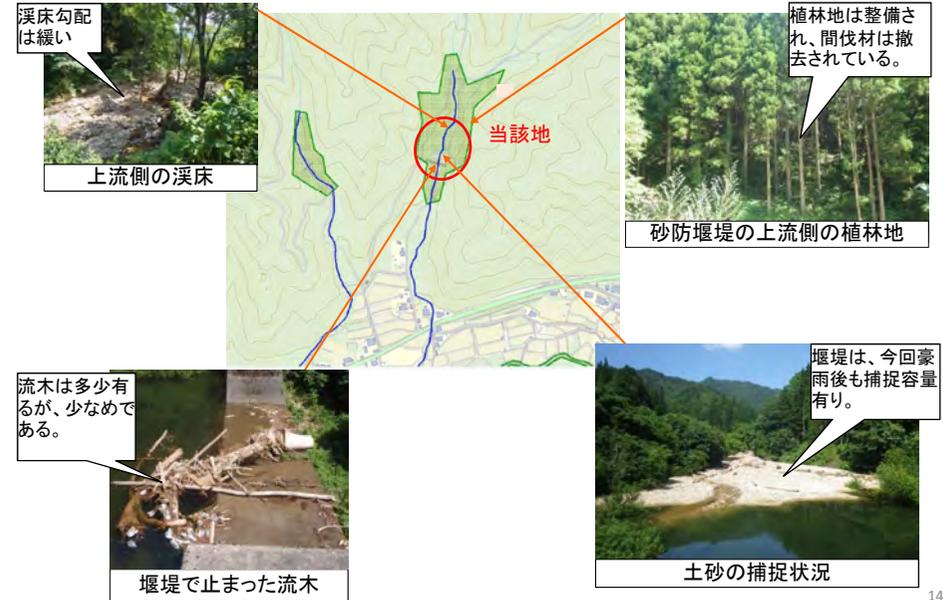
④洞山谷(古川町太江)

- 砂防堰堤が流出土砂を捕捉していた。
- 昭和62年の堰堤完成後、2回除砂が行われていた。
- 上流側の植林地は、整備され間伐材が撤去されている。
⇒ 流木量の抑制
- 上流側の溪床勾配は緩く、砂防堰堤手前の溪流が堆積域であった。
- 堰堤の適切な維持管理、植林の手入れにより流木が発生しにくい状況により、今回の豪雨による流出土砂に対して、砂防堰堤が効果的に機能したと考えられる。
- 桐山谷では、堰堤完成後に除砂を行っていたことに加えて、植林地の間伐材の整理がきちんと行われており、土砂流出を食い止めることができていた。除砂などの堰堤の適切な維持管理が災害防止に有効であると考えられる。
- 短時間集中豪雨が増える中、従来通りの考え方で十分なのだろうか？ 豪雨が増えていることをきちんと認識するとともに、設計に反映させていく必要がある。

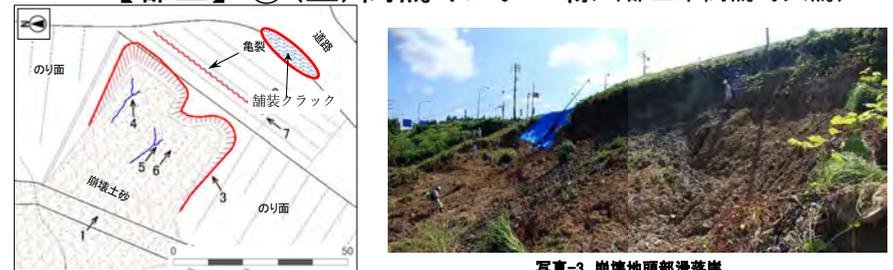
写真-3 崩壊地頭部滑落崖

崩壊は盛土のり面において発生している。崩壊頭部はのり面頂部に相当し、幅40m程度に渡り高さ3~5m程度の明瞭な滑落崖を形成している。崩壊土砂はかなり広範囲に拡散・流動している。

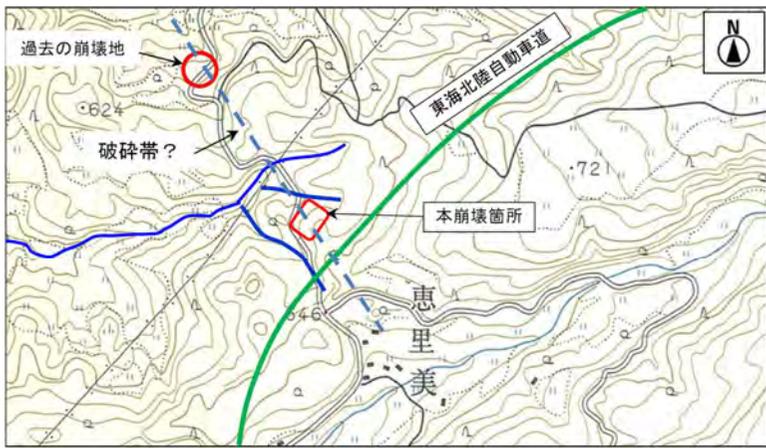
高鷲インター建設前の地形図であるが、これを見ると崩壊地は浅い谷に挟まれた弱い尾根地形の末端部付近に位置する。これに基づけば、旧谷地形部を水みちとする地下水が直接影響した可能性は低い(ただし、過去の崩壊地や小尾根鞍部位置などから、山地内の弱線を通した浸透水の回り込みによる影響の可能性は否定できない)。

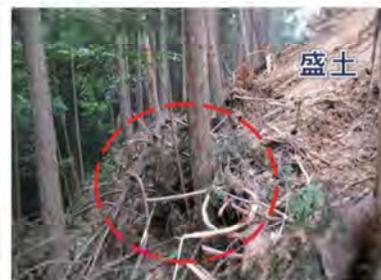
盛土の崩壊箇所では、施工方法が原因となった事例が多く見られました。中でも盛土のり面のすり付き先が地山などの安定した場所ではなく、道を作設する際に発生した枝葉や丸太などの集積物である場合に多くの崩壊が発生していました(図5、写真1)。

枝葉などの集積物の上に盛土を施工すると長期的な安定は見込めないため、このような方法は行ってはいけません。

写真1 盛土のり面と地山とのすり付き先が枝葉や丸太などの集積物であるもの
経年変化とともに変動するため、長期的な安定が見込めない

盛土の崩壊を防ぐためには、段切などにより盛土の基礎処理をしっかりと行い、土の締固めは30cm程度の層ごとに行います(図9)。また、やむを得ず急傾斜地や崩壊危険地に盛土を施工する場合には、土構造のみでは安定した盛土の施工が困難な場合があり、そのような場所では構造物を併用し盛土の安定化を図ります。
