平成30年西日本豪雨による広島県の被害調査報告
土石流・斜面災害班

地盤工学的な観点から今後の防災に重要な知見

広島大学大学院工学研究科社会基盤環境工学専攻 地盤工学研究室

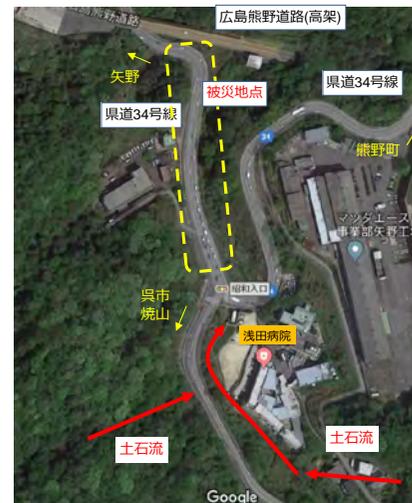
被災現場と発生した土石流の方向

7月6日の午後7時頃、浅田病院近くの昭和入口交差点で信号待ちをしていた複数台の車に大量の土砂が流れ込んだ。さらに付近を走行していた車などおよそ10台も土砂崩れに巻き込まれた。

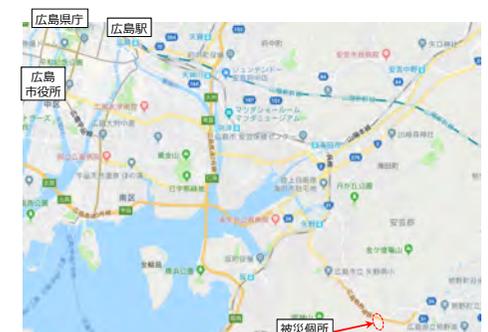
被災個所の道路状況と土石災害危険度

被災個所は国道34号線浅田病院西の昭和入口交差点付近から矢野方面広島熊野道路高架下カーブまでの約300mである。
浅田病院の西の駐車場と交差点から焼山方面道路を80m進んだ箇所を出口とする2つのレッドゾーンが土石災害警戒区と域になっており、その両者から土石流が発生した。
2つの土石流が、交差点付近から高架下方面の下り坂を流下し、道路上の車両を襲った。

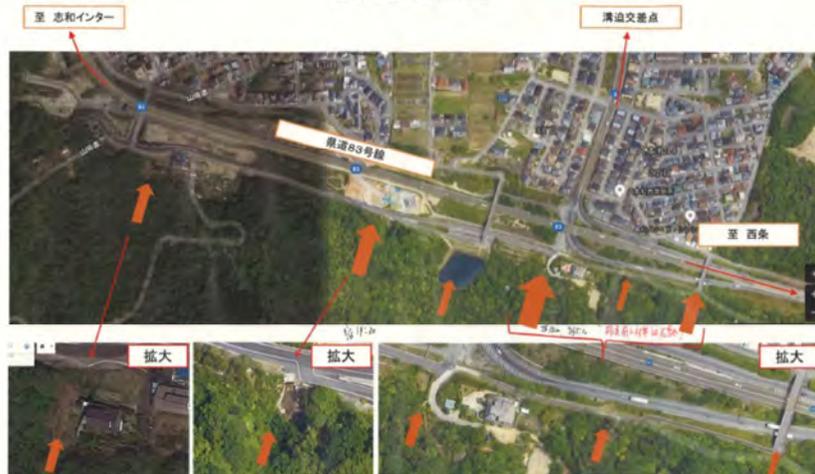
八本松周辺 土石流位置図

国道2号線西条バイパスにおける土石流の道路への流出

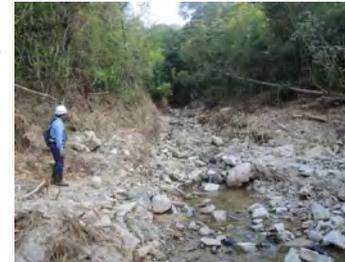
土石流が発生した溪流のひとつ

溪流の出口から流出した流木と土砂と水
(9日, 森脇武夫広島工業大学教授提供)

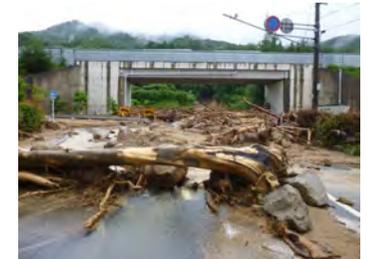
大量の土砂が堆積した2号線溝邊交差点付近
(9日, 森脇武夫広島工業大学教授提供)

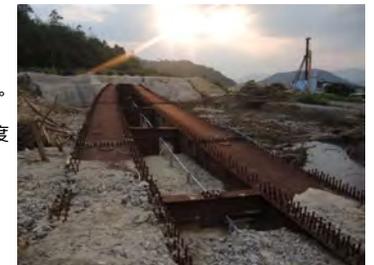
土石流の出口の前の橋梁工事現場。掘削箇所に3000m3程度の土砂が堆積したと推定される。

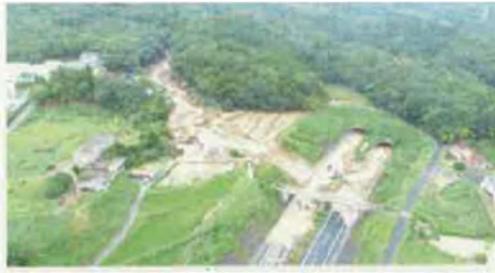
山陽自動車道志和トンネルの東広島側入口付近。大規模な表層崩壊により、土砂がトンネルの上下線に大量に流入した。

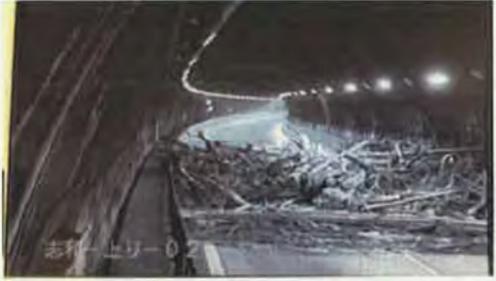
トンネル内監視カメラの映像。流木と土砂で形成された「流木・土砂ダム」が、トンネル内をゆっくりと出口に向かって移動している。

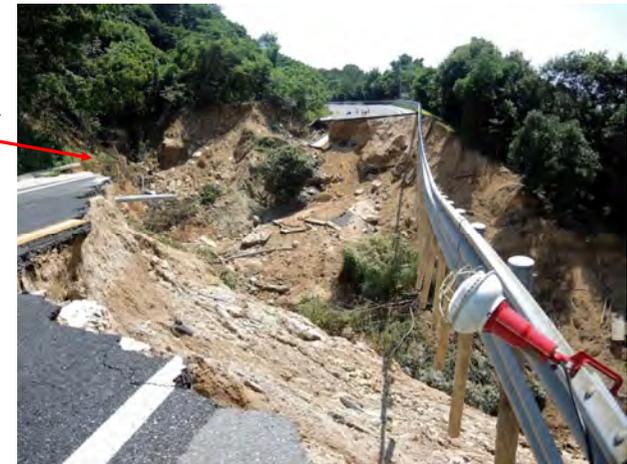
土石流（約1500m³程度と推定）の流入口

盛土の崩壊は主要な降雨が終わって約1日経過した7月8日午前8時頃に発生した。仮に他の被災箇所（土砂の路面への流出など）がなかった場合、（1日経過により）通行止めを解除して道路利用者が被災する可能性があった。原因究明と安全対策が重要。

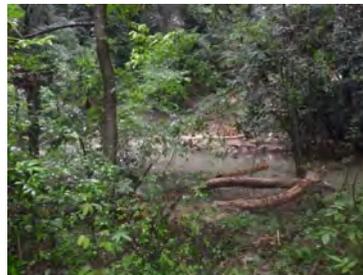
- ・盛土の崩壊は主要な降雨が終わって約1日経過した7月8日午前8時頃に発生した。
- ・崩壊箇所の山側の溪流では土石流が発生していた。2,000m³程度の土砂が流出したと考えられる。土石流の発生時期は6日夜7時頃から7日午前の間と考えられる。
- ・土石流（6日の夜から7日早朝に発生したとみられる）によって盛土の排水工は閉塞し、機能を失っていた。
- ・土石流によって流出した土砂と水は、盛土の山側にダム上に堆積し、盛土内への浸透が続いた。また、流水の一部は路面を横断する方向に流れ、盛土のり面を浸食した。（路面上の流水は崩壊前の点検時に観察されている）。
- ・浸透により盛土内の水位が上昇し、安定が限界状態に達して崩壊したと考えられる。

崩壊箇所近傍の道路山側で観察されたプール状の水たまり
（7月9日、提供：森脇武夫広島工業大学教授）

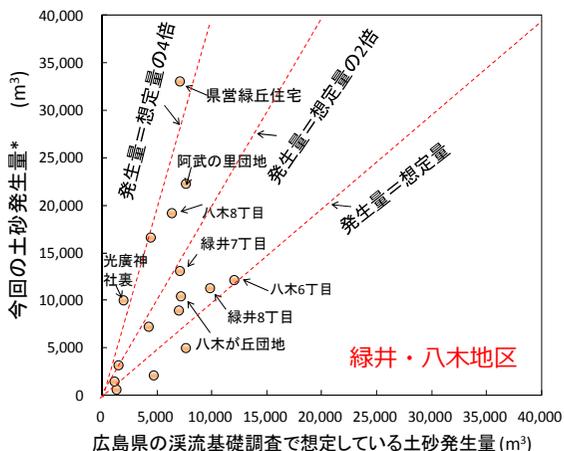
2014年の石流で発生した土量と危険渓流の基礎調査で想定されていた土量の関係（安佐南区 緑井・八木地区）

- ・緑井・八木地区の16の渓流のうち12の渓流で調査時の想定を上まわる量の土砂が流下した。
- ・特に被害が大きかった八木3丁目の渓流は、想定量の3~5倍発生している。

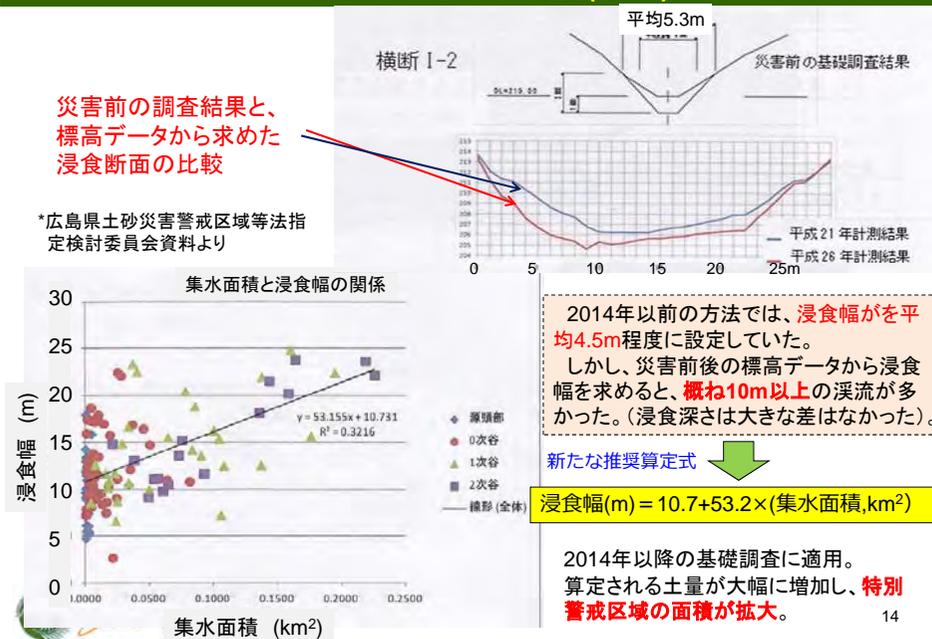
浸食幅と浸食深さの検証（被災前後のGISデータ）と見直し 広島県土砂災害警戒区域等法指定検討委員会(2014)

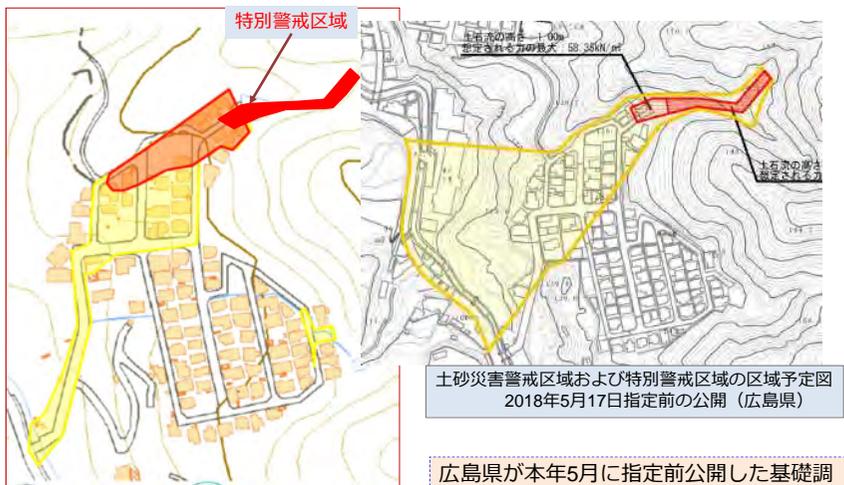
矢野東7丁目梅河団地における土石流と区域図（予定）の関係

広島県が本年5月に指定前公開した基礎調査の結果による特別警戒区域（予定）を大きく超える範囲で甚大な被害が発生している。

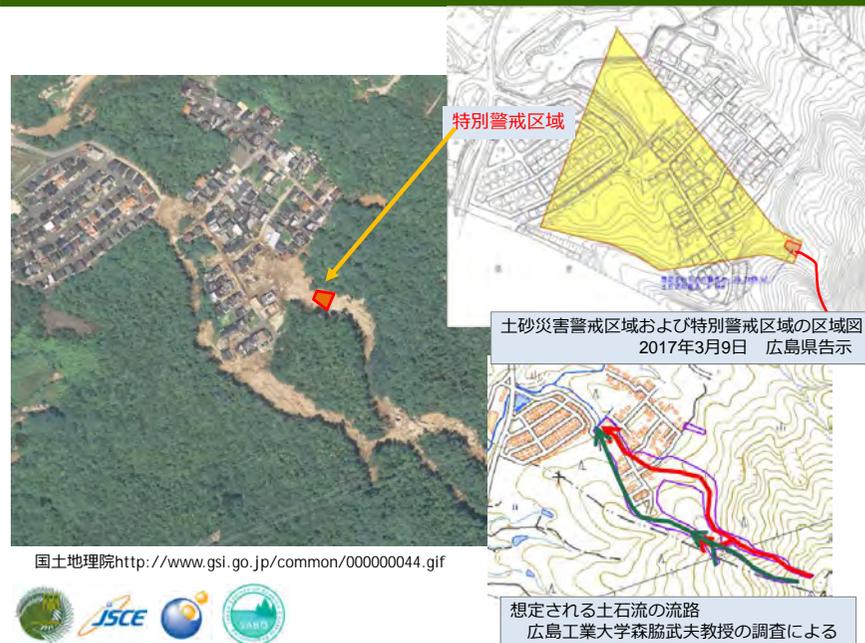
熊野町川角5丁目大原ハイツにおける土石流と区域図の関係

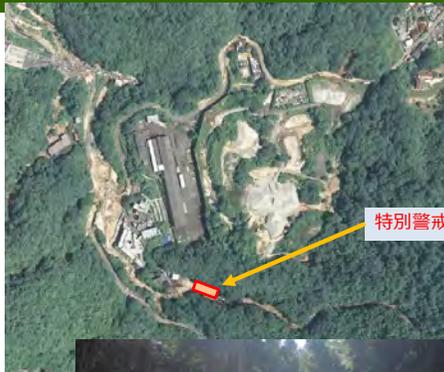
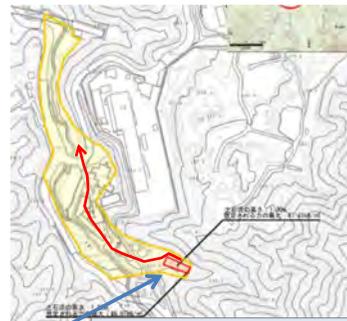
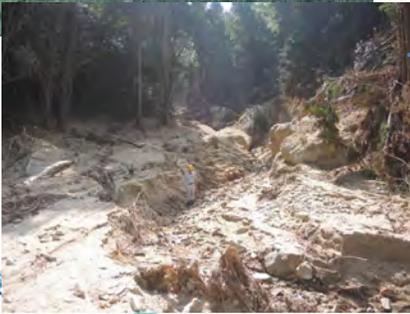
県道34号線に流入した浅田病院裏の渓流の場合

広島県が本年5月に指定前公開した基礎調査の結果では特別警戒区域(予定)は渓流内に留まっている。しかし、発生した土石流は住宅1戸を完全に破壊し、病院横の駐車場全面を厚さ5mで埋め、さらに県道34号に流入する規模であった。

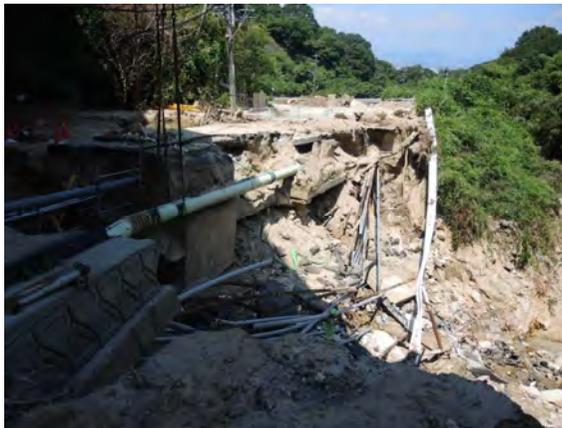
県道34号線における道路の大規模な陥没

- ・全面は増水した川、背後からは土石流の流出という状況で大規模な陥没が発生した。
- ・従来の侵食現象、吸出し現象では説明できない陥没もある。メカニズムの解明が必要。
- ・道路に埋設されている通信ケーブル、ライフラインの被害も重視する必要がある。
- ・被災後の通行止め解除を速やかに実施するため、陥没箇所を探索し安全確認する技術が実用的な技術が求められる。
