# 広島県安芸郡における土砂災害 と過去の災害との比較

広島工業大学 森脇武夫

## 安芸郡熊野町川角5丁目の土砂災害調査報告

## 安芸郡坂町における国道31号の土砂災害調査報告

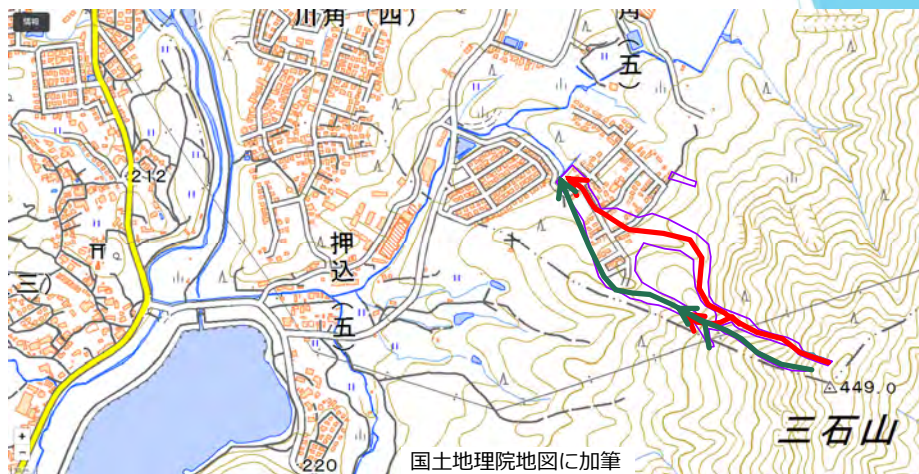
## 被災区域と土石流の発生状況

団地に通じる唯一の道路に土石流が流入し、避難困難になっていた

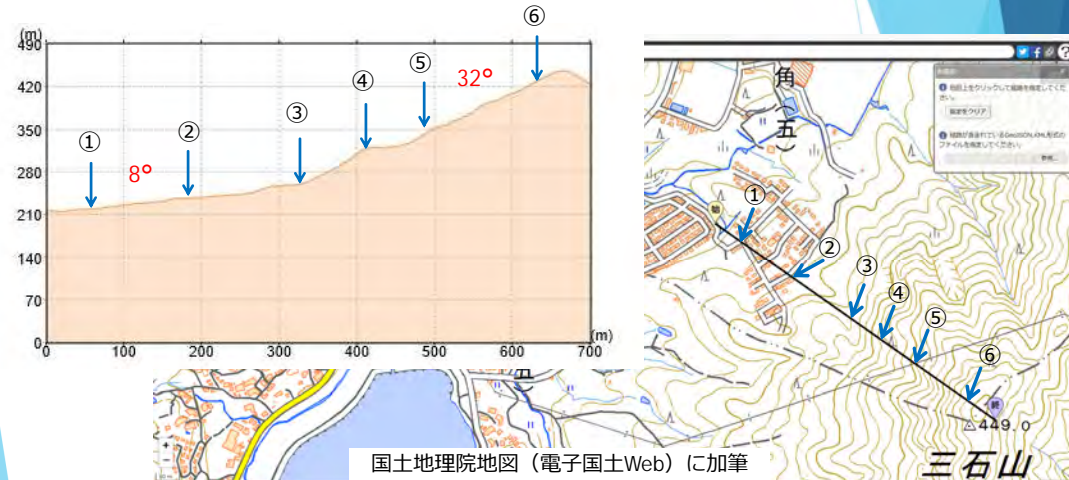
## 断面図

団地の坂道の勾配は8°程度、背後の三石山の勾配は30°前後

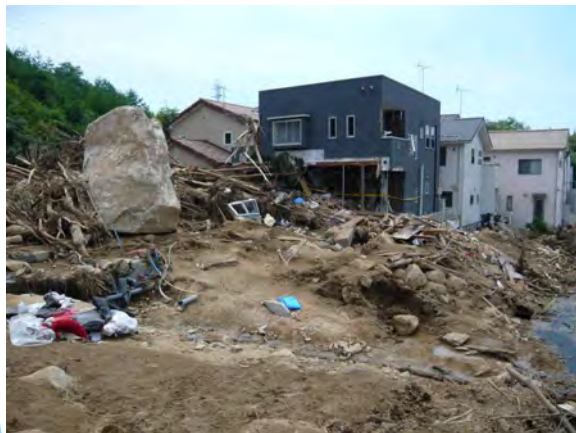
## 北側溪流谷出口の被害情報

3.5×3.5×1.5m程度の巨石も流入。  
巨石の流入が被害の拡大につながった

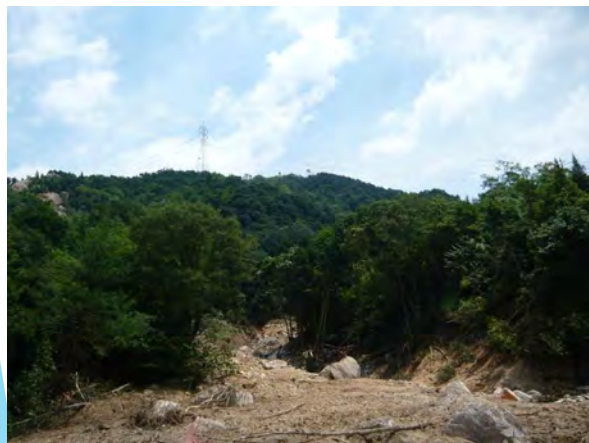
## 北側溪流の谷出口

土砂の堆積 3~4°、1~2mの巨石が点在

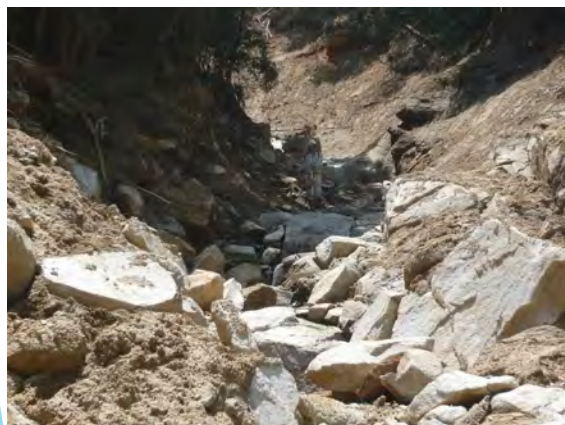
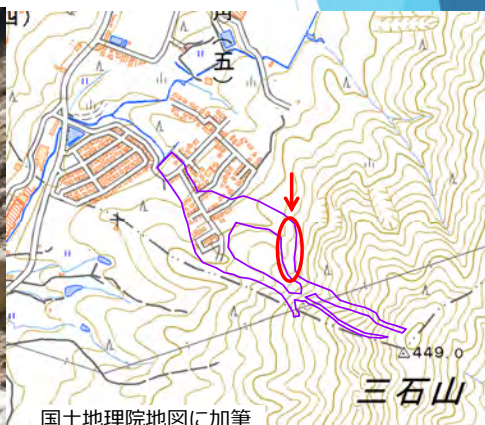
## 北側溪流の土石流流下状況

溪流の勾配13~15°、側面斜面の勾配37°  
河床には巨石が多数あり

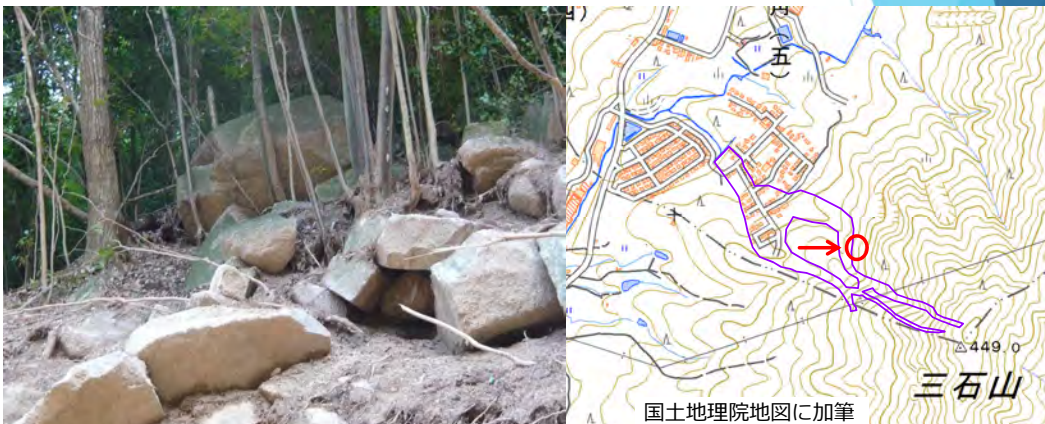
## 北側溪流の土石流流下状況

溪流の側面斜面には過去に崩落した巨石が多数あり

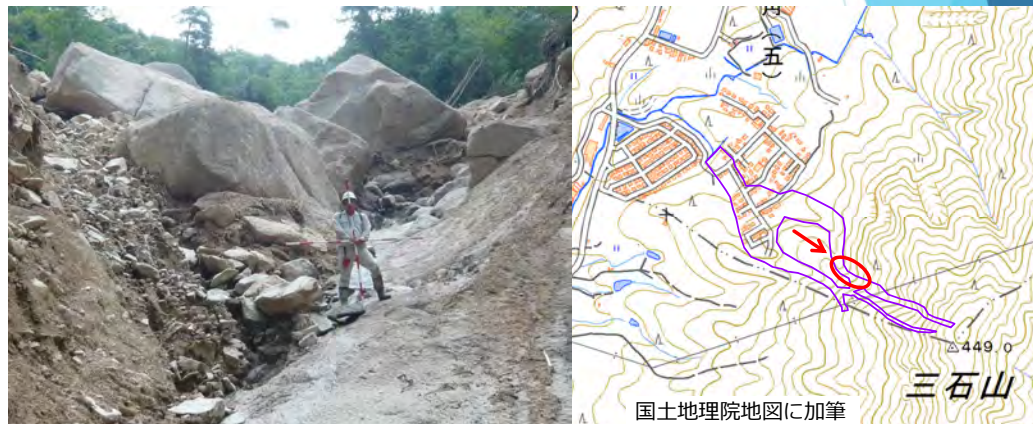
## 北側溪流の土石流流下状況

緩勾配部の河床には10mを超える巨石が多数あり  
巨石の下には過去の地表堆積物あり

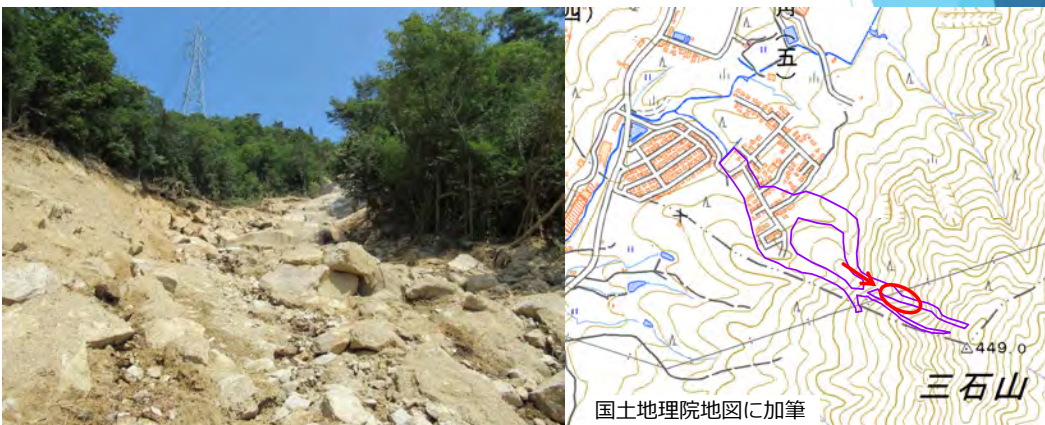
## 北側溪流の土石流流下状況

溪流の勾配27~28°

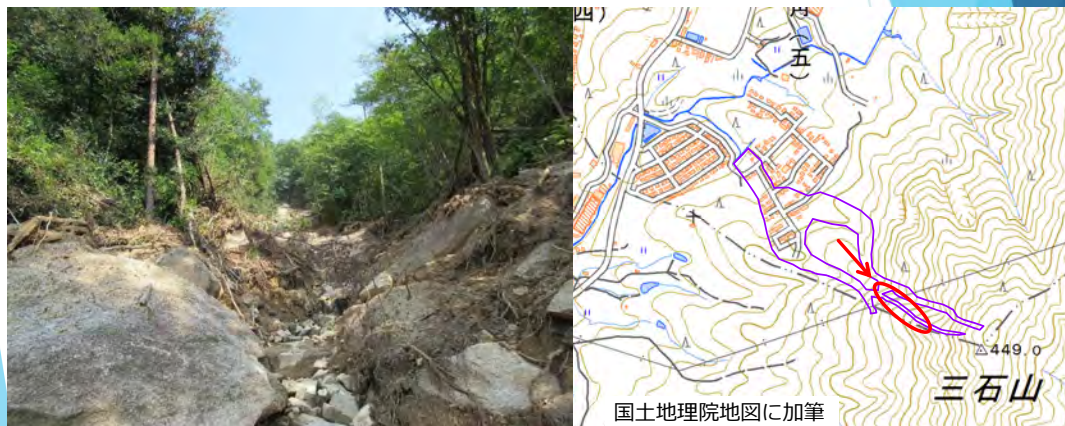
## 南側溪流の土石流流下状況

溪流の勾配 約30°

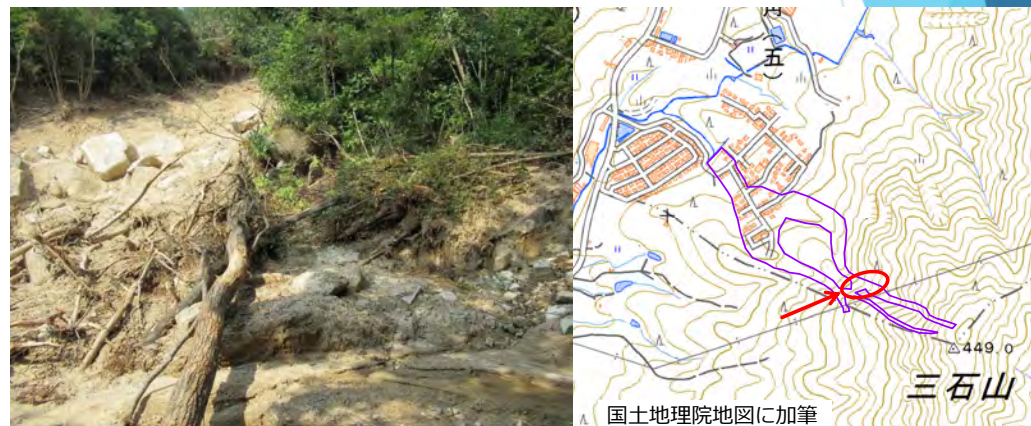
## 北側溪流と南側溪流の合流部

北側の溪流の土石流が小さな尾根を乗り越えて南側の溪流に流入

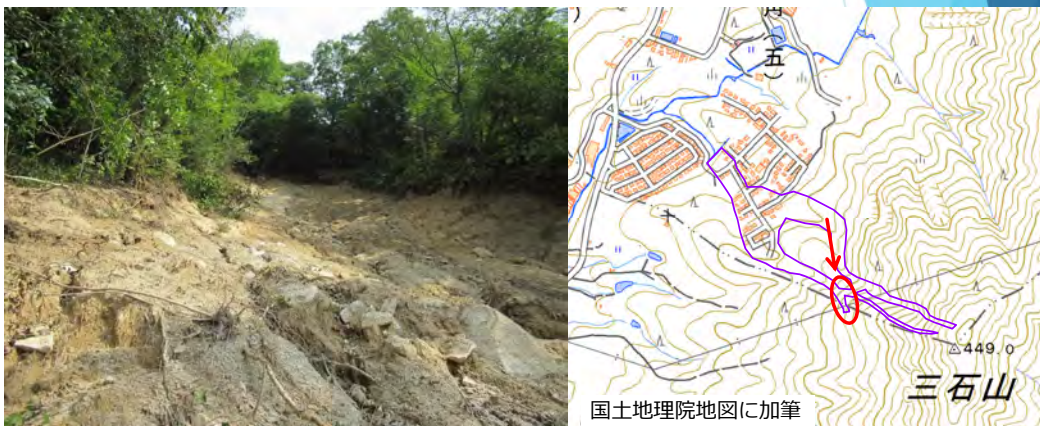
## 南側溪流に流入している斜面崩壊の源頭部

斜面勾配 約30°

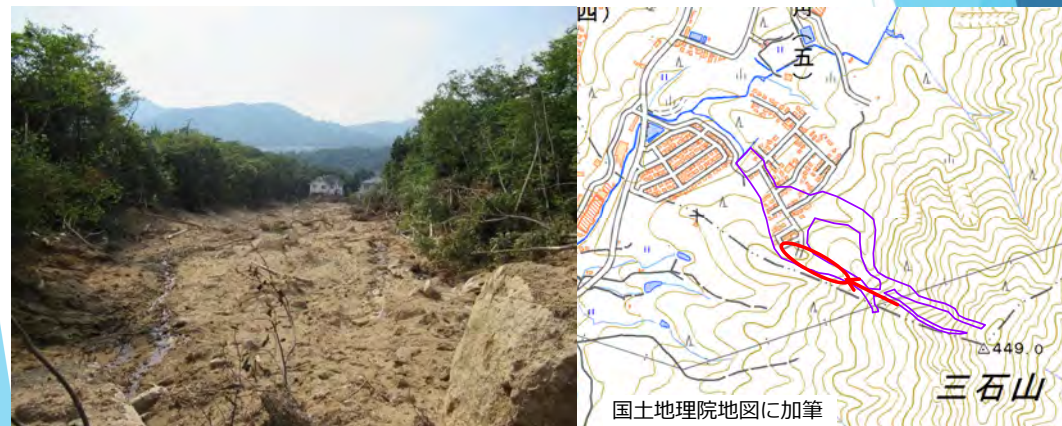
## 南側溪流の土石流流下状況

溪流の勾配 約10°

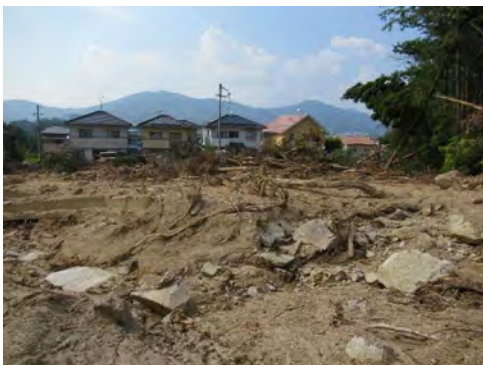
団地上部の住宅を土石流が直撃

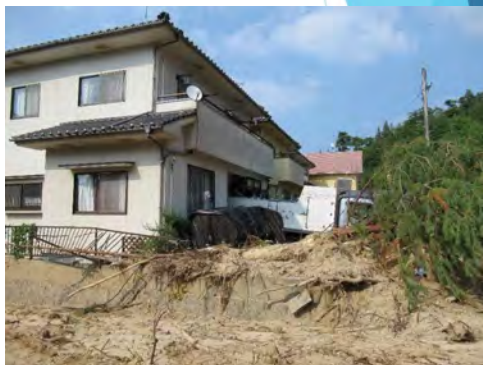
土石流に流されたトラックが住宅に突っ込む

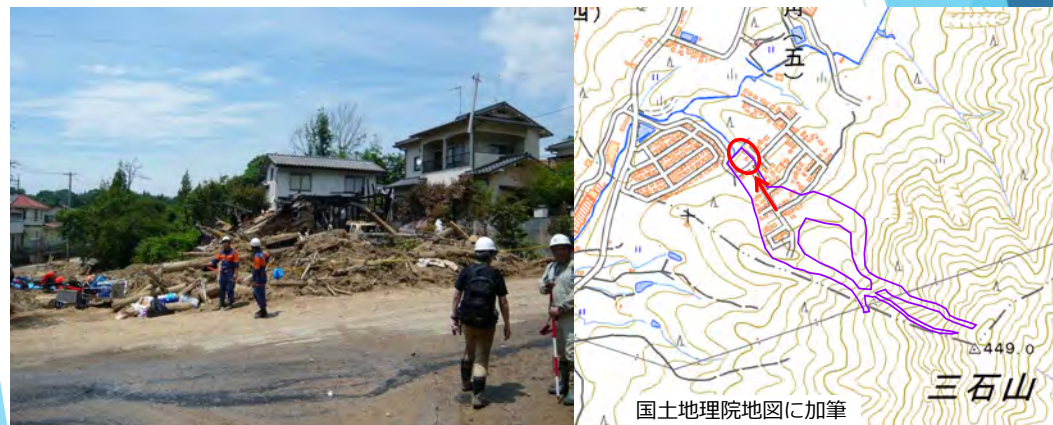
## 団地下部での被害状況

土石流によって電柱が倒れて発火し、火災が発生し、住宅と車が炎失

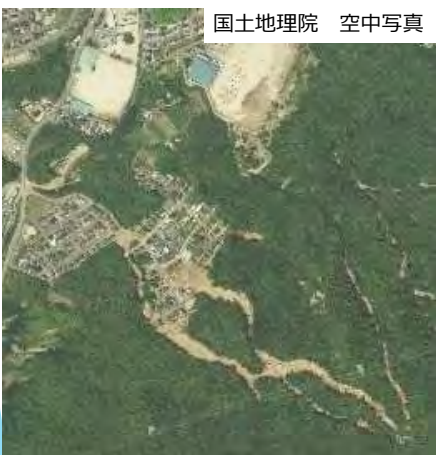
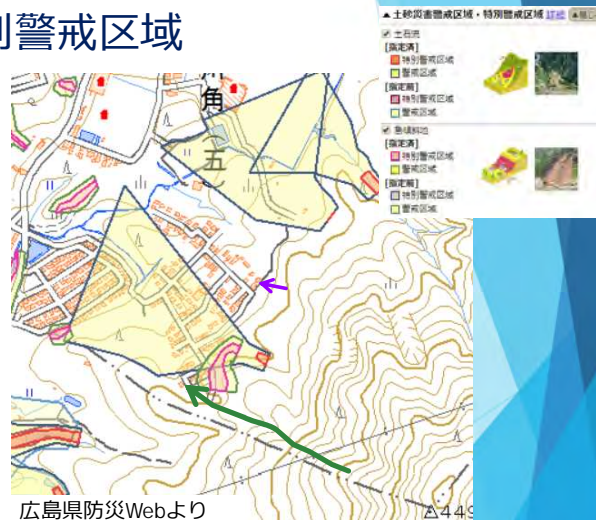
## 土砂災害警戒区域・特別警戒区域

被災地の大部分は土砂災害警戒区域の範囲内であるが、南側の溪流からの土石流は想定外

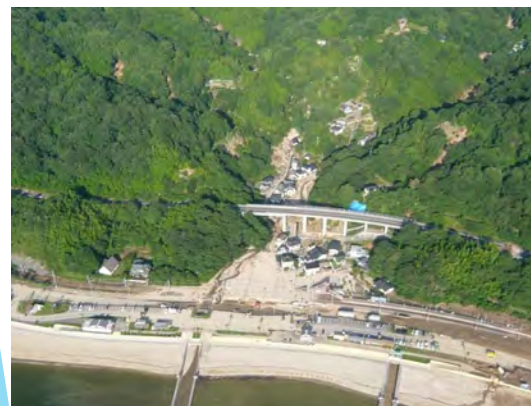
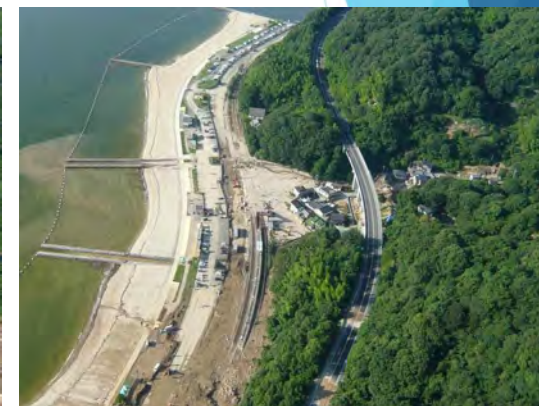
7月6日夜から流出した土砂に覆われたJR水尻駅と国道31号 (7月10日撮影)

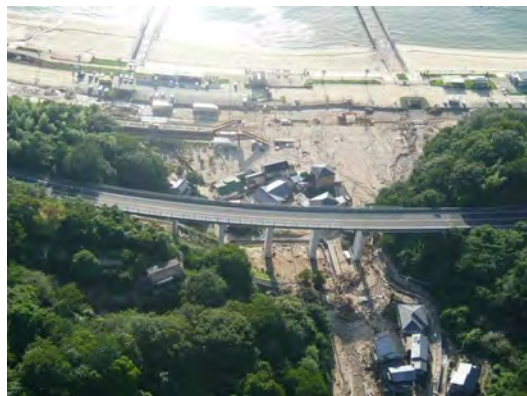
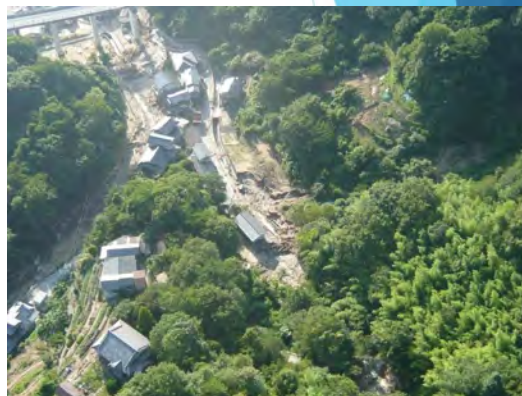
水尻駅背後の被災状況 (7月10日撮影)

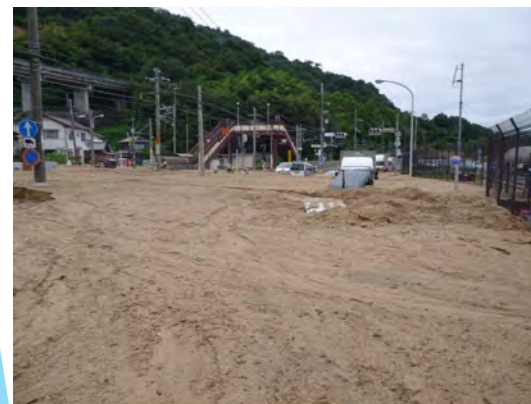
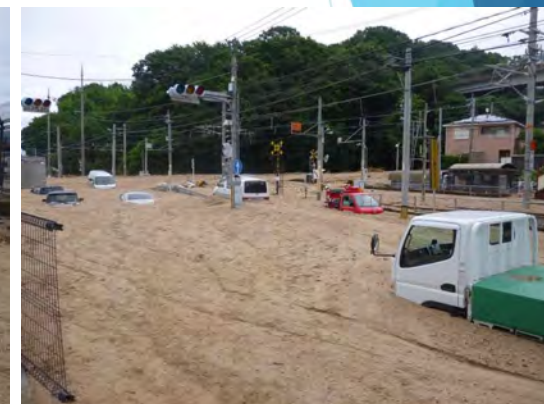
国道31号では乗用車の屋根を覆うほど土砂が堆積 (7月8日撮影)  
車はほぼその場所で周囲全てを土砂が覆う (流速はそれほど大きくなく、流動性の高い状態で土砂が流出)

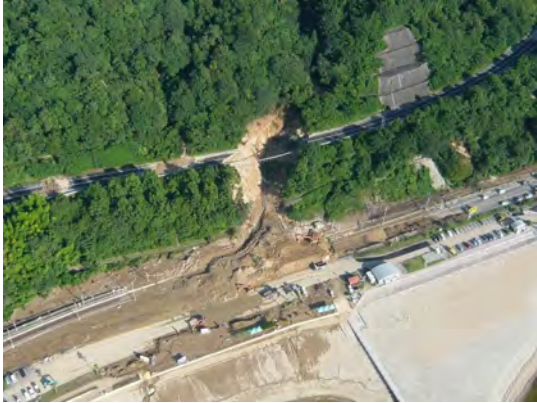
7月8日の朝に谷埋め道路盛土が崩壊

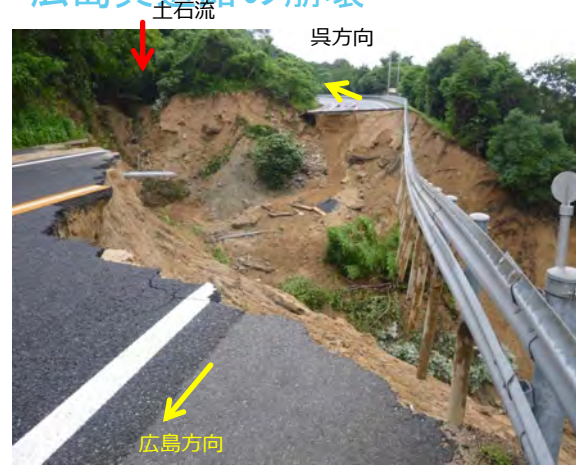
- 高速道路区域外で発生した土石流が道路区域内(盛土ポケット)に流入した。
- この土石流による大量の流木と土砂が、道路盛土内の横断排水管(コルゲートパイプ)呑口を閉塞。
- 盛土ポケットの排水機能が絶たれた結果、路面及び盛土内に雨水が流入・浸透・滞水し続けた。
- その結果、盛土法面が浸食されるとともに、盛土内水位が上昇し、不安定となり崩壊に至った。

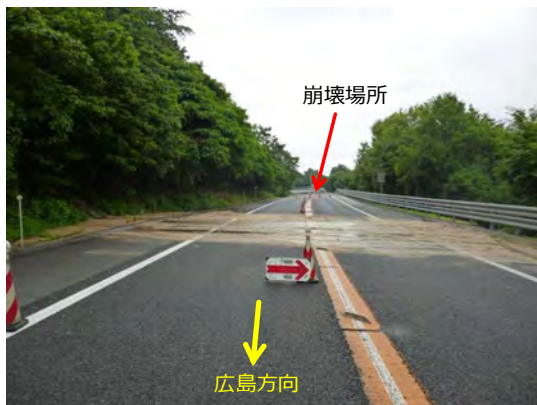
崩壊場所近傍の状況 (7月8日午後撮影)

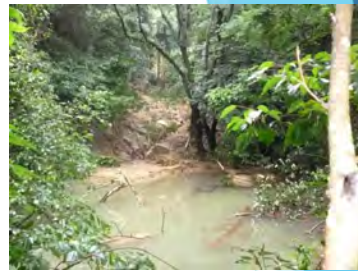
盛土上部の滞水状況 (7月8日午後撮影)

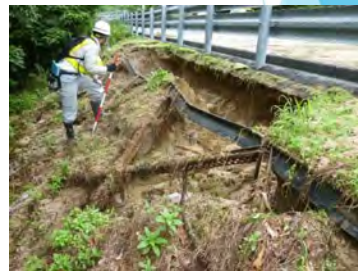
盛土法面の浸食状況 (7月8日午後撮影)

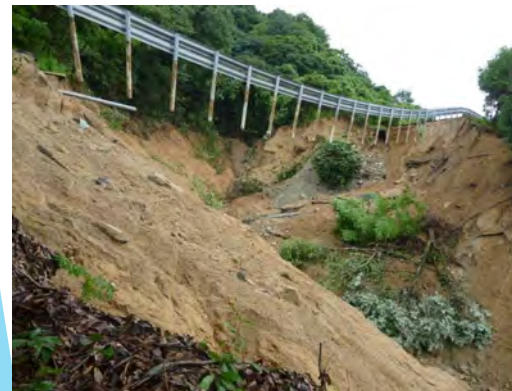
崩落した盛土部分 (7月8日午後撮影)

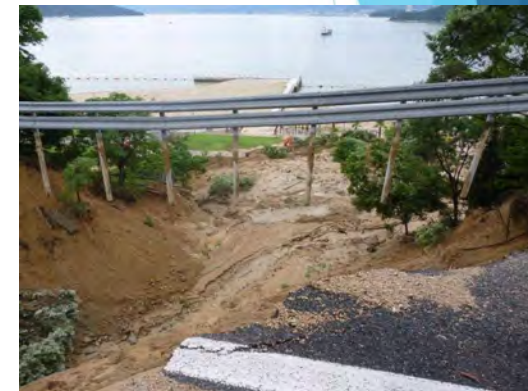
JR呉線、国道31号、ベイサイドビーチに流出した土砂 (7月8日午後撮影)

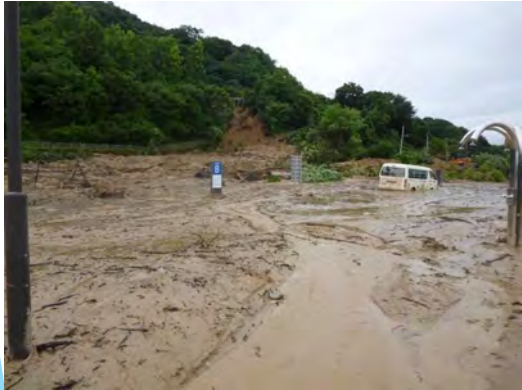
土砂が堆積したJR呉線、国道31号、バイサイドビーチの駐車場（7月8日午後撮影）

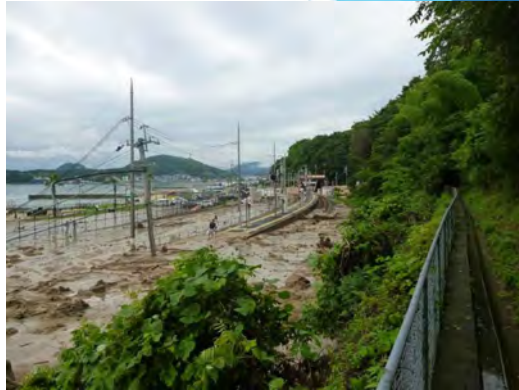
土砂が流入したJR呉線の水尻駅（7月8日午後撮影）

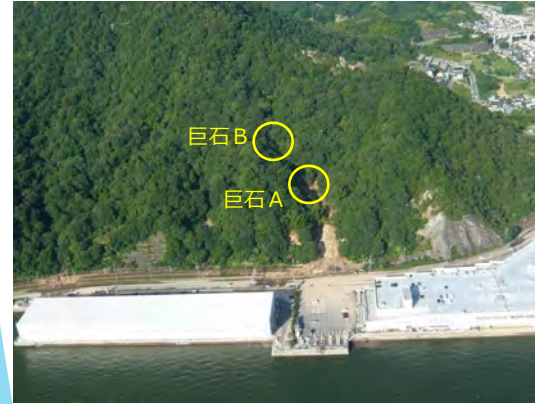
JR呉線小屋浦トンネルの北側で土石流が発生し、JR呉線と国道31号に流出（7月10日午後撮影）

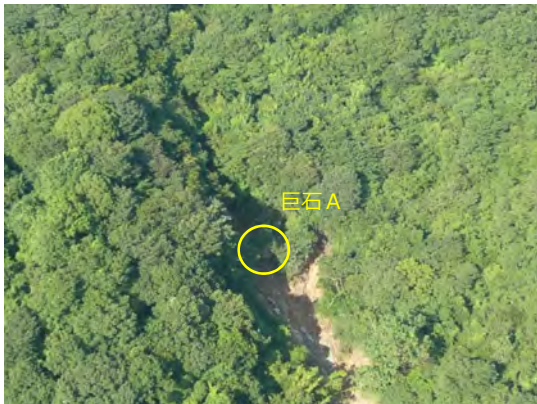
## 巨石A

土石流溪流の左岸側面に存在する巨石A（7月10日撮影）  
11m×5m×5m程度のコアストーン

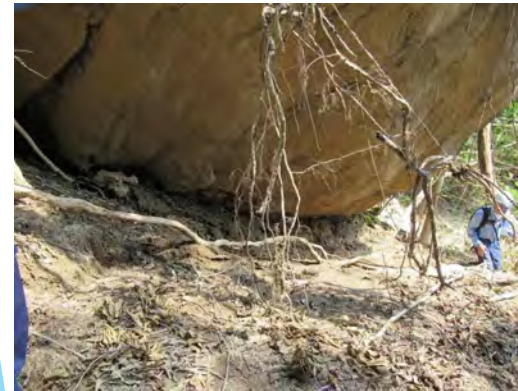
- 巨石の下にはまさ土があり、一部が土石流で流出  
• 現状では安定しているが、風化が進むと不安定になる恐れがある

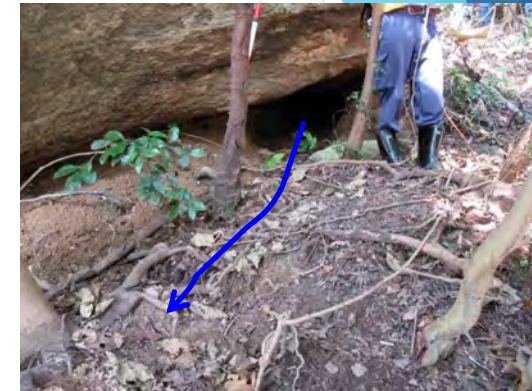
- 巨石の下を水が流れた痕跡が残る  
• 巨石下部の地盤にはパイピング跡がある

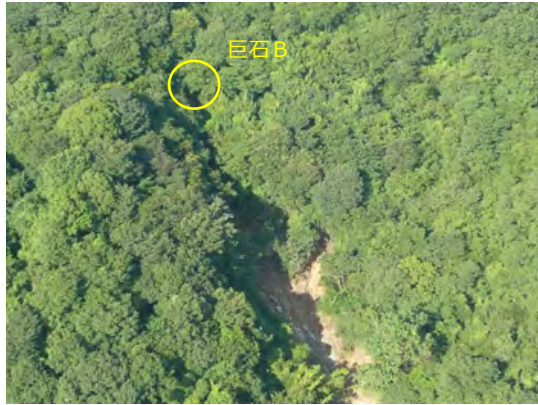
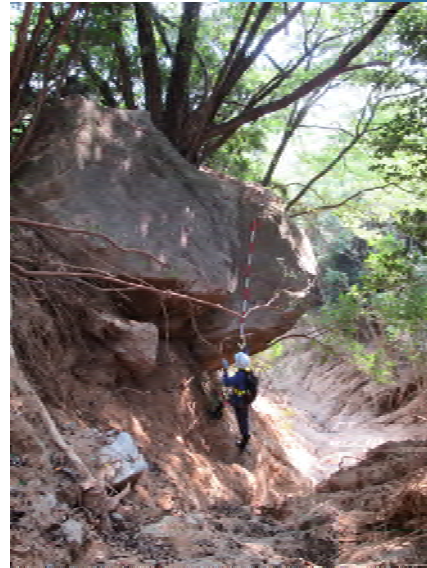
# 巨石B

- 4.0m×3.0m×2.0m程度のコアストーンが存在
- 現状では安定しているが、風化が進むと不安定になる恐れがある
