第2回 平成30年7月豪雨による地盤災害調査報告会

2018年西日本豪雨による 愛媛県の被害調査報告

岡村 未対

愛媛大学大学院理工学研究科

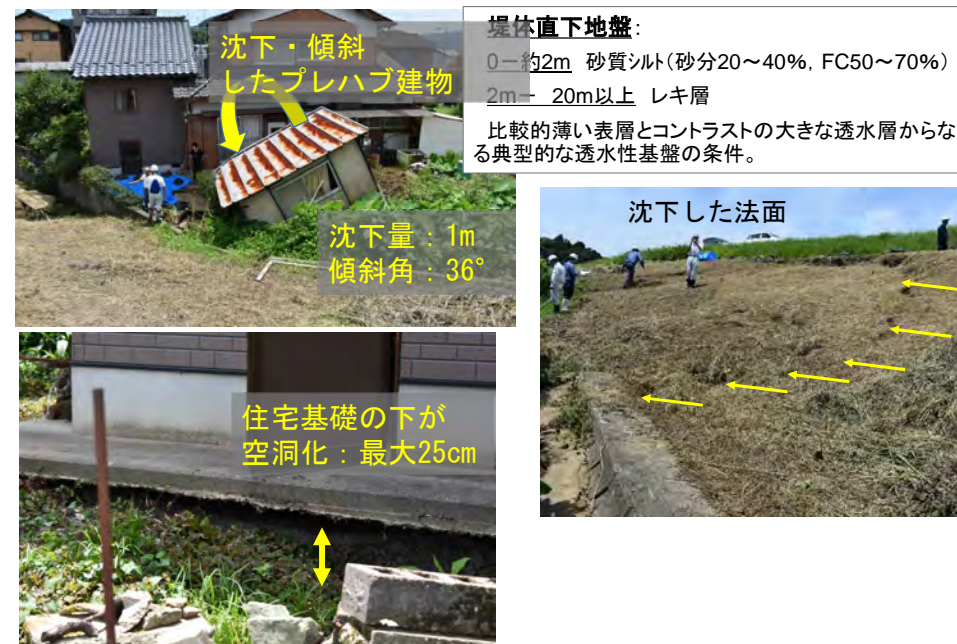
3. 河川堤防 漏水・噴砂箇所 左岸18.2k

法面に大きな滑りと陥没が発生
 原因は、基礎地盤のパイピング
 進展度の調査と適切な対策が必要な箇所

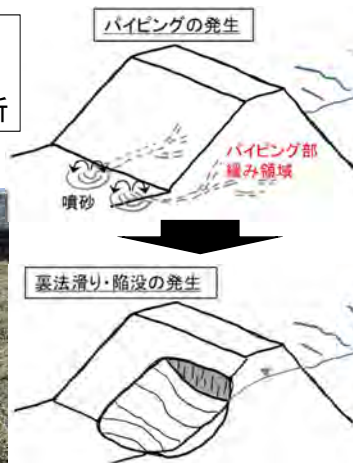
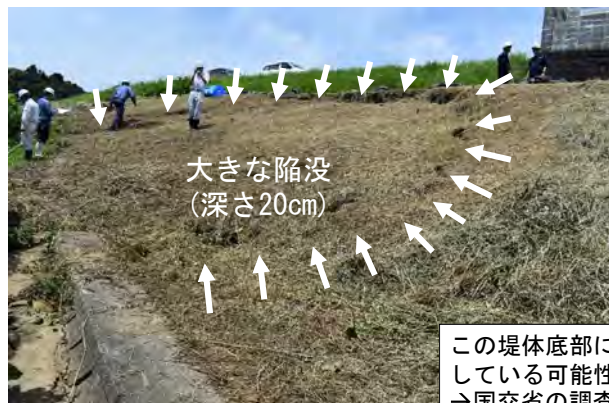
この堤体底部にパイピング部かゆるみが発達している可能性あり
 →国交省の調査に協力、高密度貫入試験結果、表面形状判読

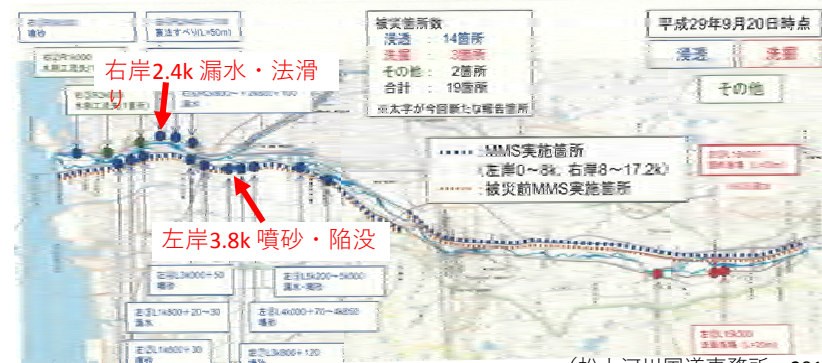
H29年9月台風18号による堤防被害

- HWLに近い高水位
- 漏水等24箇所、堤体に陥没と噴砂 (L3.8k), 法面滑りと漏水(R2.4k)
 →応急処置 (修復方法を検討中, 今年秋から本格復旧予定)

- 今次の出水：河川水位は約1m低かった。
- 堤体は応急処置：今回の出水では漏水発生したが、それ以上の顕著な被害は無し

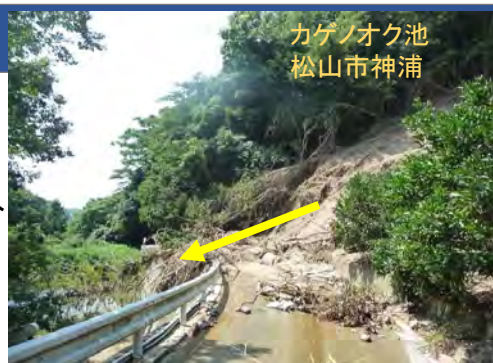
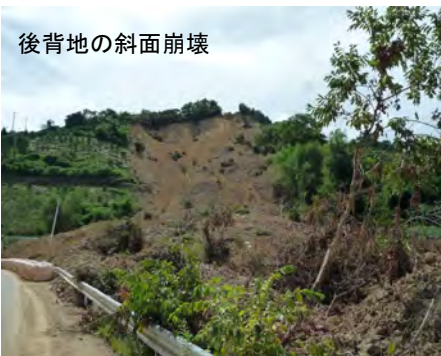
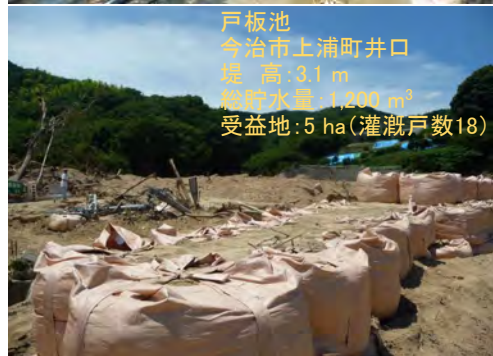
土砂流入

- ため池周辺斜面崩壊による土砂流入
- 土石流の流入

- 貯水能力(灌漑能力)の低下喪失
- 堤体の損傷

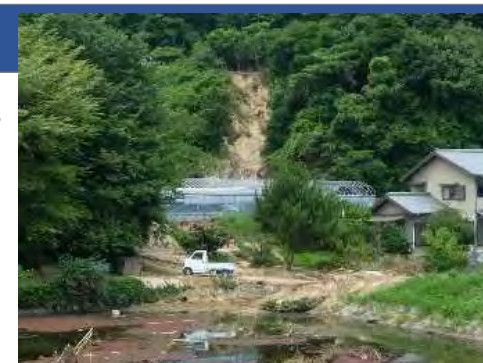
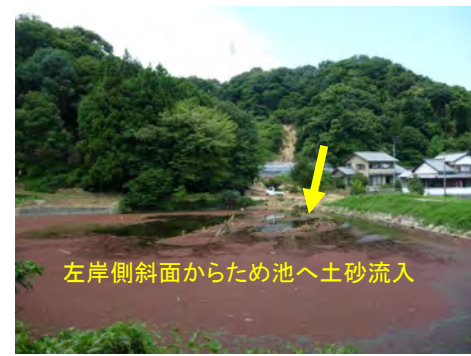
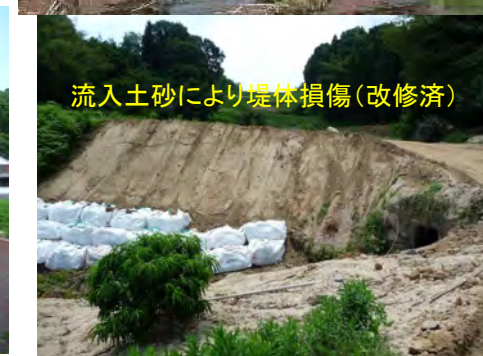
蓮上池
今治市野間蓮
堤高:8.0m
堤頂長:50.0m
総貯水量:2,000m³

土砂流入による堤体損傷

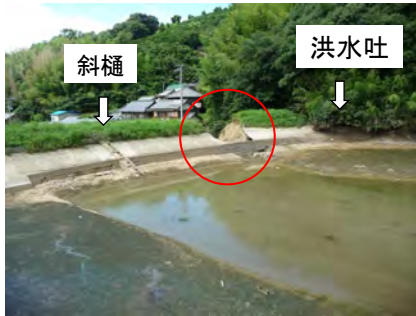
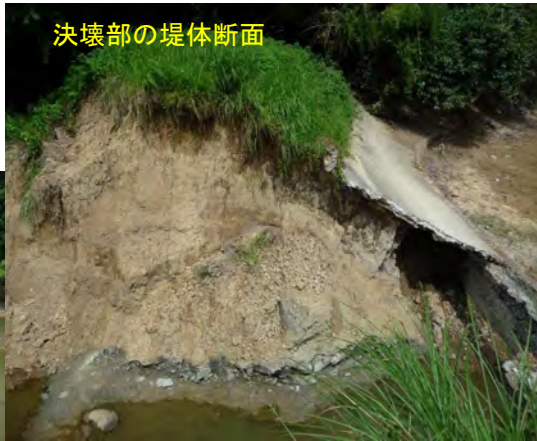
鳥首池
宇和島市吉田町沖村鳥首
堤高: 8.0 m
堤頂長: 60.0 m
総貯水量: 19,200 m³

堤体の決壊

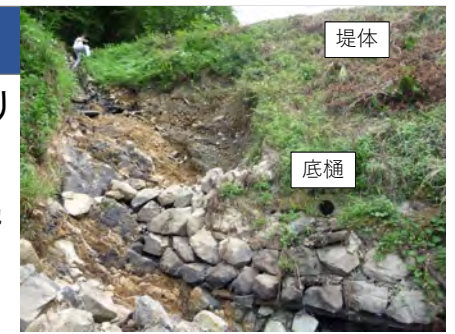
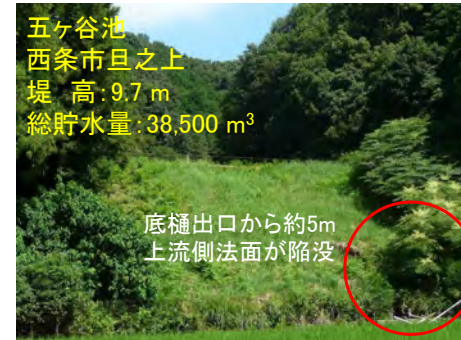
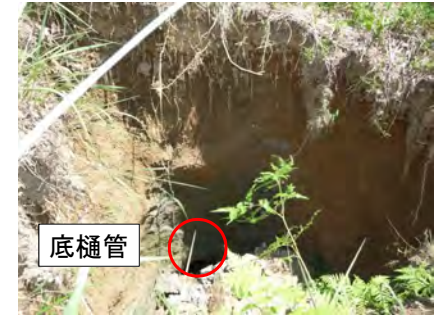
本村中池
宇和島市高串三番耕地
堤高: 5.3 m

洪水吐の崩壊により 堤体にも損傷 →

底樋管まわりの侵食による 堤体陥没 ↓

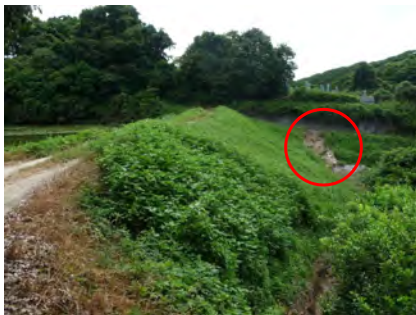
西谷池
松山市浅海谷浜田
堤高: 6.0 m
堤頂長: 52.0 m
総貯水量: 12,600 m³

越流による法面損傷

洪水吐下流水路の越流による法面崩壊

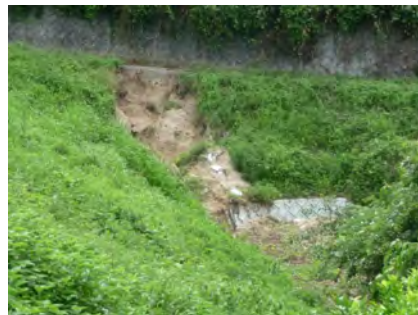
水路が左に曲がる少し手前で崩落

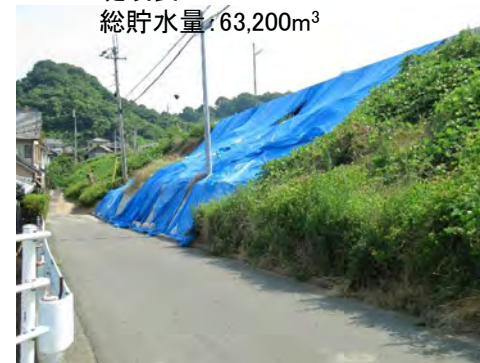
南勝岡池
松山市勝岡町(太山寺)
堤高: 7.5 m
堤頂長: 143.0 m
総貯水量: 63,200 m³

下流側法面すべり
