令和2年7月豪雨災害調査団報告会

長崎地区における調査報告 (斜面災害・道路災害)

長崎大学大学院 杉本 知史

県道平戸生月線斜面崩壊

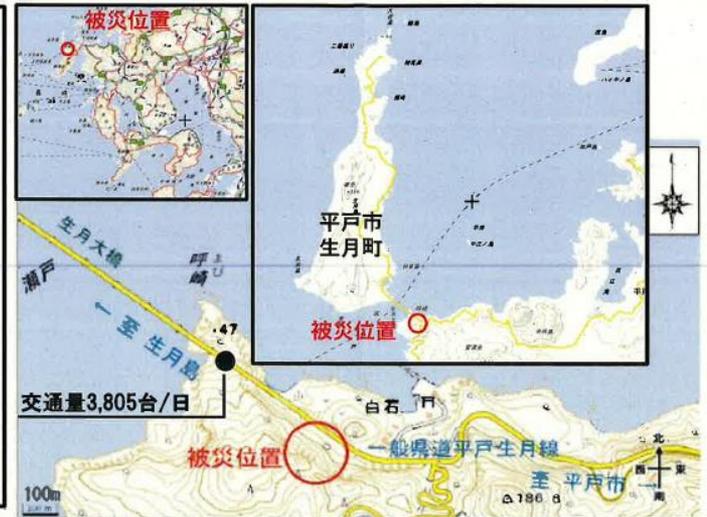
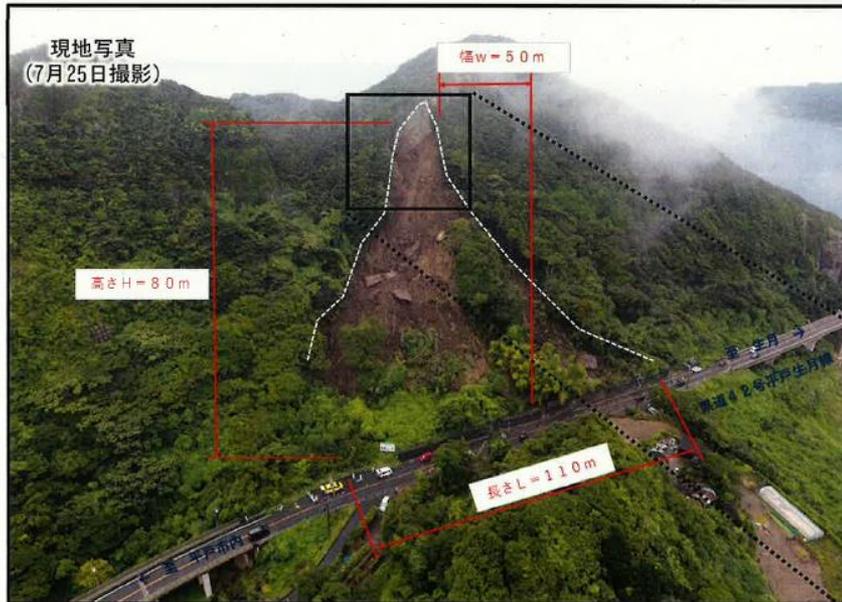
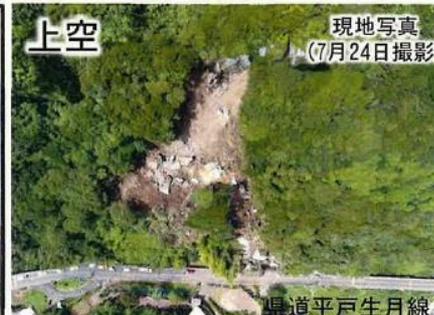
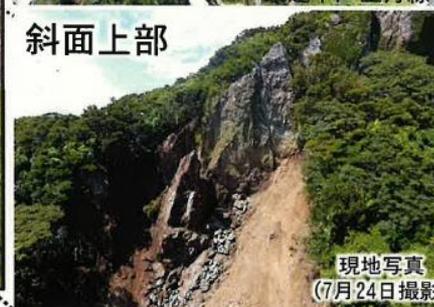
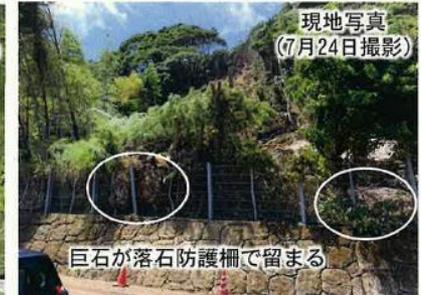
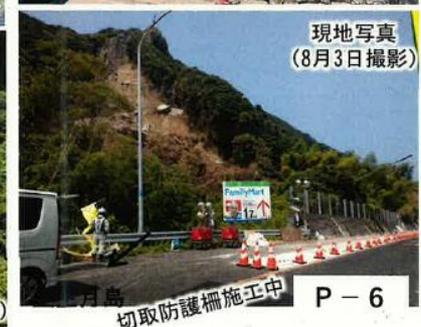
日雨量：84mm（23日11:00～24日11:00）
時間最大雨量：47mm（24日1:00～2:00）

- ・路線名：主要地方道平戸生月線
- ・発生日時：令和2年7月24日 6:18～
- ・被災場所：平戸市主師町白石（ヒト シュウシヨウシライシ）
- ・交通規制内容：片側交互通行規制および全面通行止め
6:00～20:00（片側交互通行規制）
20:00～6:00（全面通行止め）
- ・被災原因：斜面崩壊
- ・迂回路：なし（平戸市生月町人口：約5,200名）
※緊急車両通行可
- ・交通量：3,805台/日
- ・今後の対応：切取防護柵（H=4.0m、6.0m）L=116mを設置中
8月12日設置完了予定。

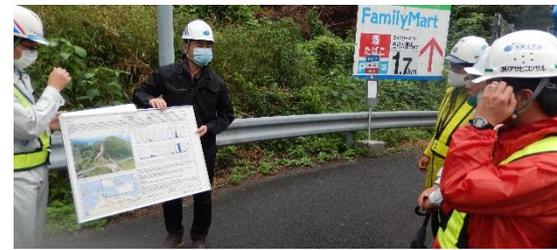
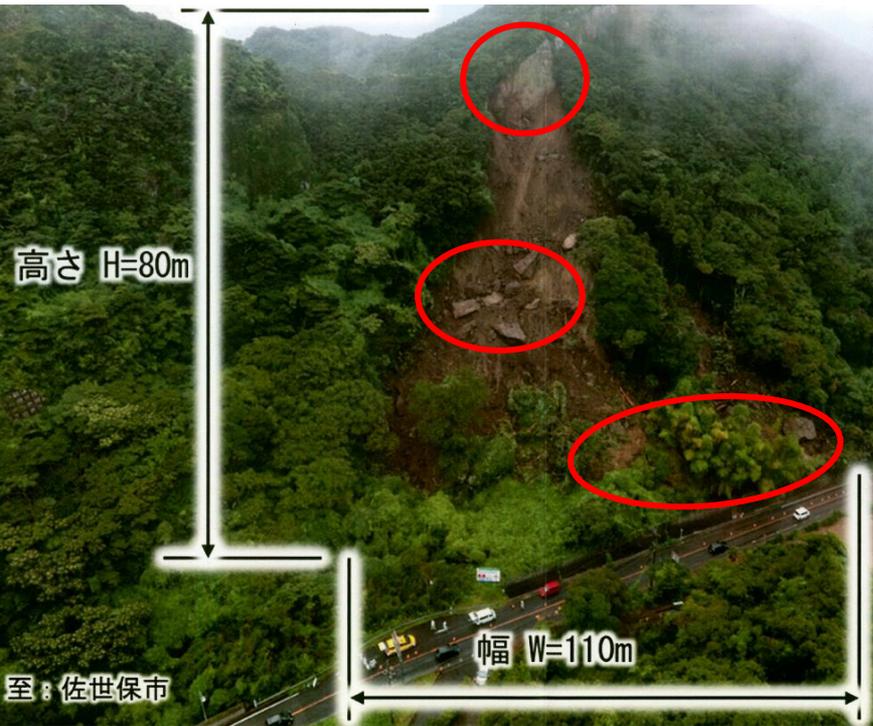
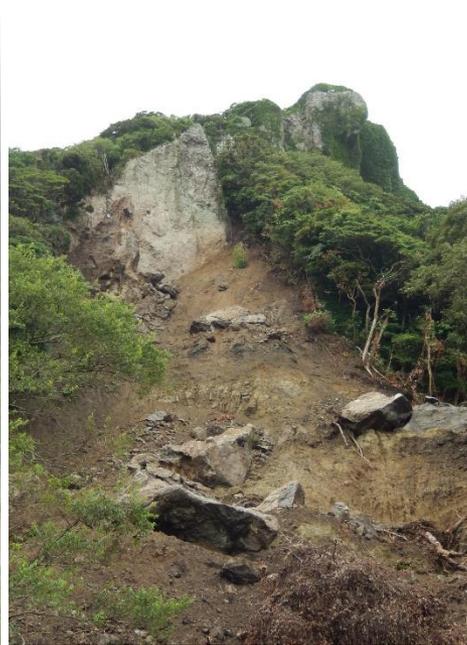
点在する崩落岩塊群

- ・現場周辺は、地すべり警戒区域に指定されている。当該地質は、風化玄武岩や第三系堆積岩類で構成されており、特に崩壊頭頂部の不安定岩塊周辺は、節理が発達した一部が分離したとみられる。
- ・今も斜面上に大小多数の岩塊が残存している。道路付近まで到達した岩塊は、落石防護柵で留まっている。
- ・レーザー変位計や伸縮計を崩壊頭頂部の岩塊群に複数設置し、動態観測を継続している。（今のところ、目立った変状は確認されず）

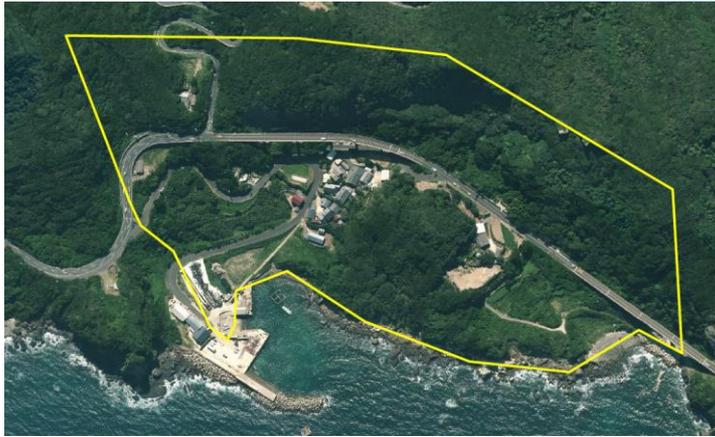
被災前周辺地形 (Google Earthに加筆)

- ・崩壊箇所直下の沿岸部に存在する小丘は、崩壊箇所付近が地すべりの的に滑動した痕跡である可能性が考えられる。
- ・現状、不安定岩塊の破碎、除去、崩壊箇所周辺のボーリング調査が行われ、対策検討委員会において、復旧工法の検討がなされている。
- ・県道に対し、不安定性を有するとみられる岩塊群の除去、再崩壊による被害抑止のための対策工に加え、沿岸部の再滑動の懸念があることを想定した調査が望ましい。
- ・残存する岩塊群の長期的なモニタリングの必要性に対し、常時微動計測や合成開口レーダーの活用が期待される。

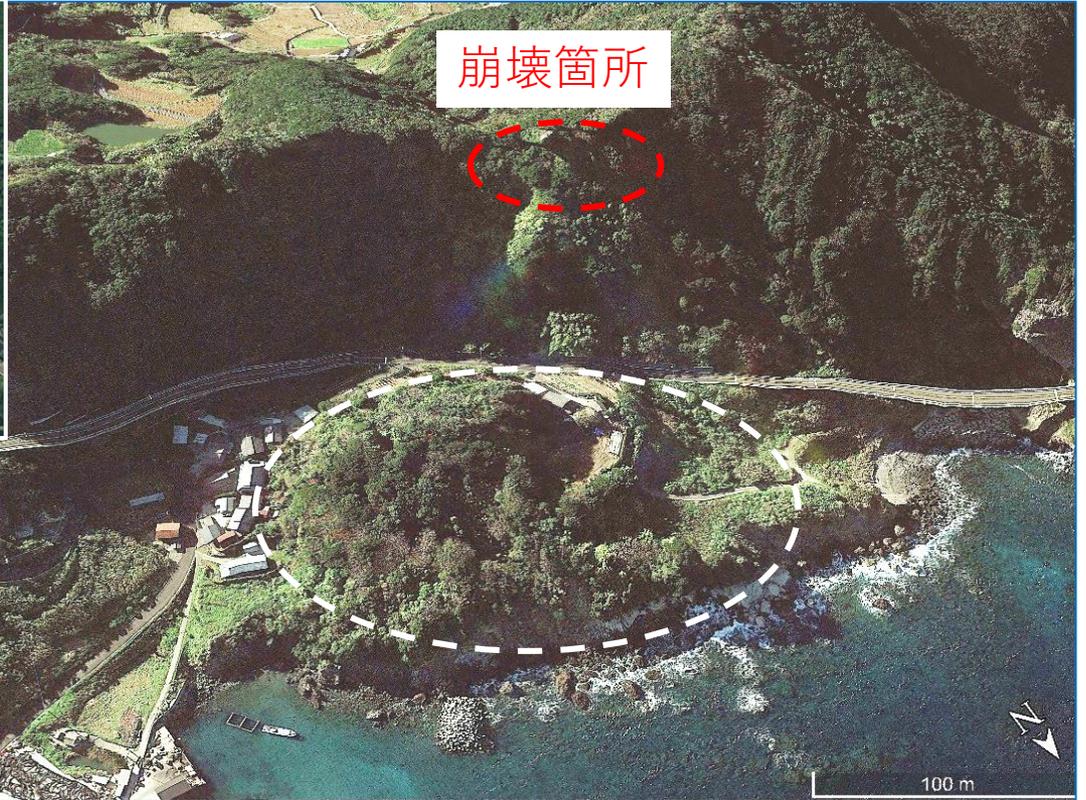
土砂災害警戒区域

崩壊箇所

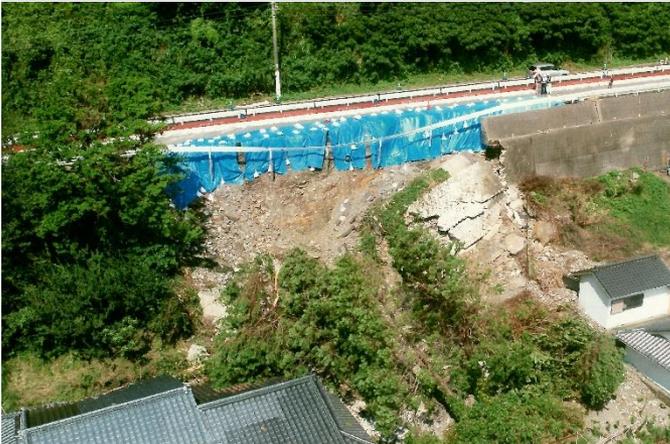
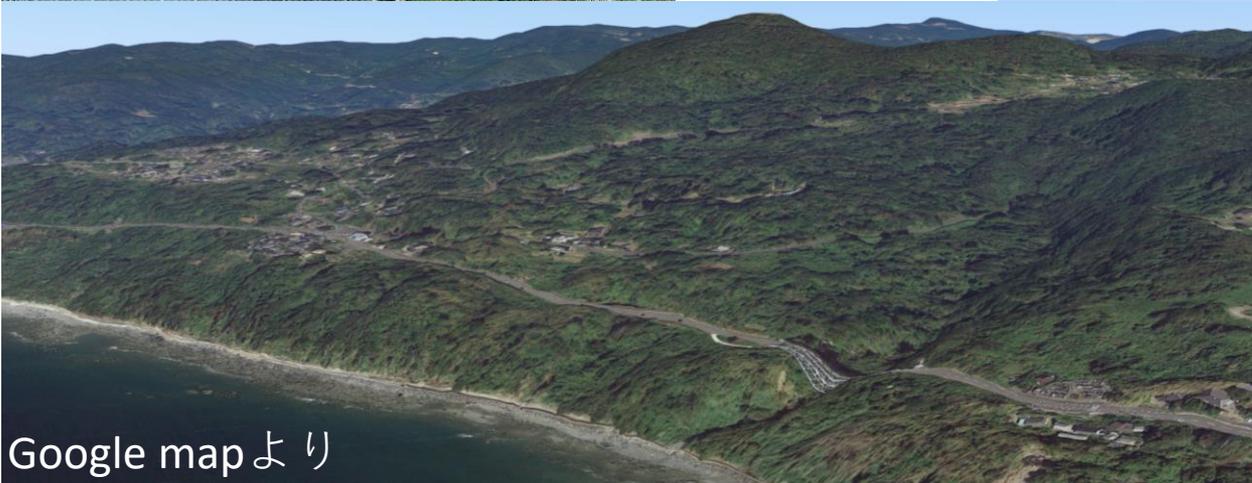
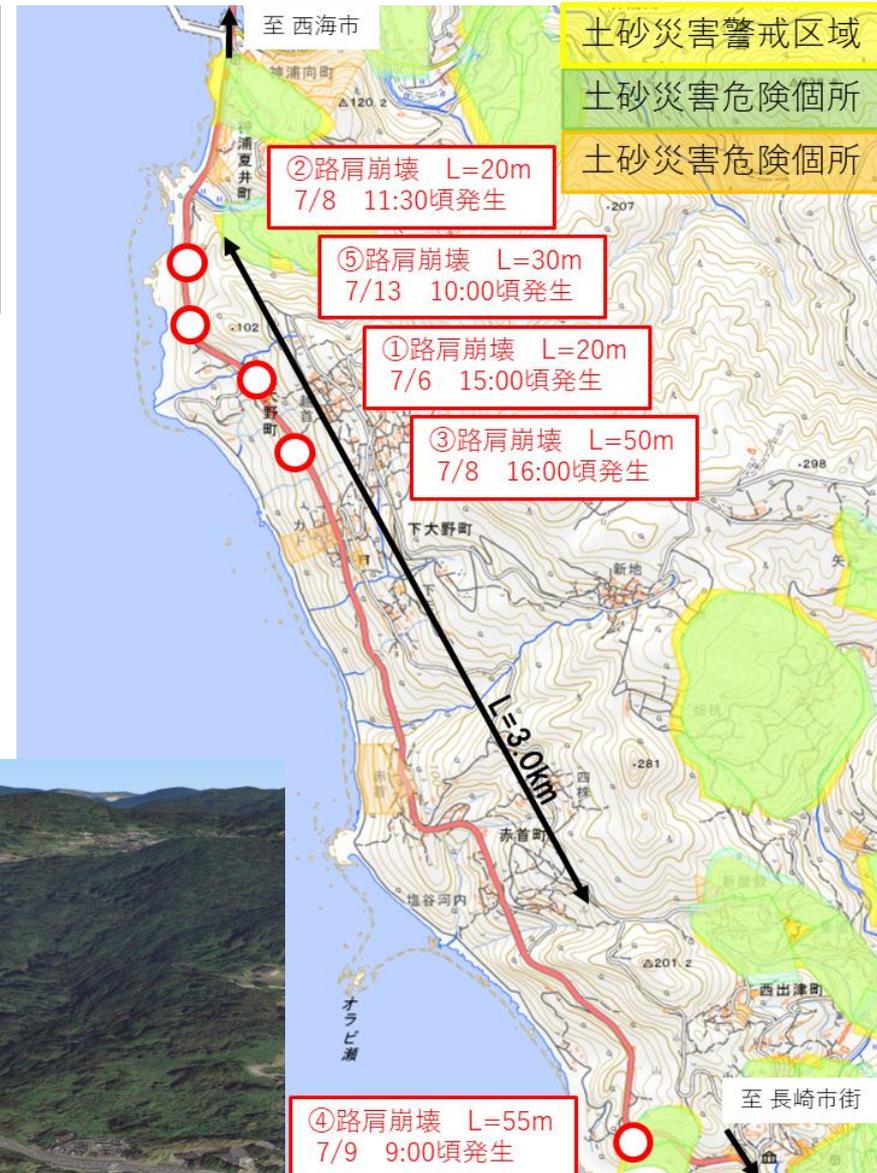
国道202号線路肩崩壊

- ・発生日時：令和2年7月6日～13日
- ・被災箇所：長崎市外海町出津・神浦
- ・以前から緊急地すべり調査が行われるなど、沿線は地すべりが多発する地帯とされている箇所で複数の路肩崩壊が発生。

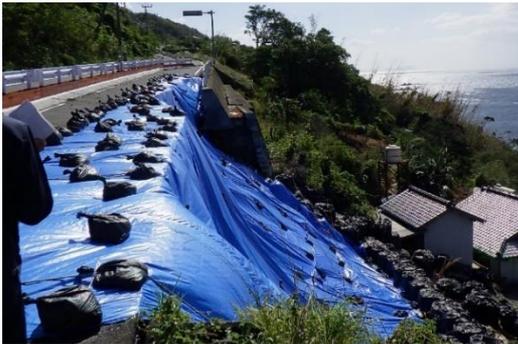
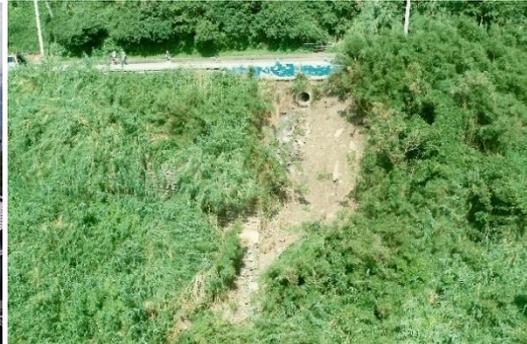
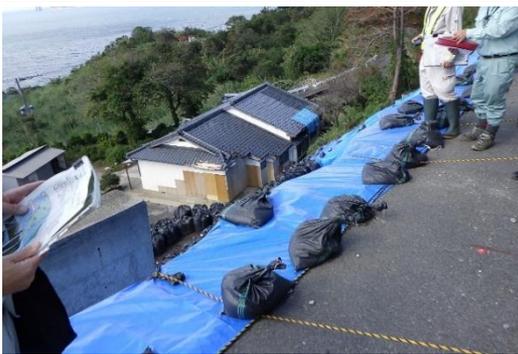
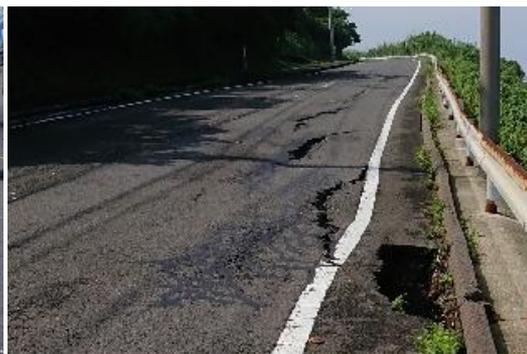
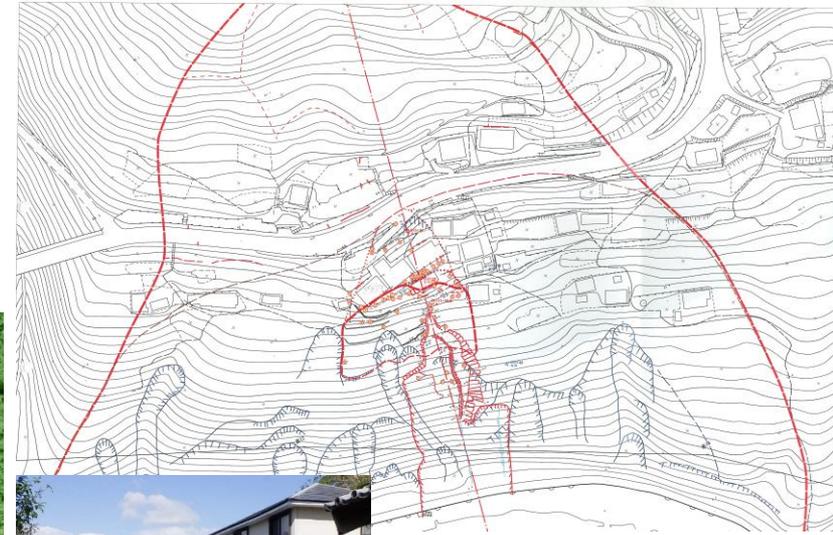
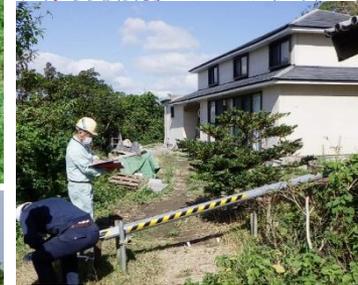
国道202号線路肩崩壊

・それぞれ道路の海側路肩部が崩壊している点は共通しており、路面のクラックや路肩の付帯構造物と舗装部との目地開きからの道路表流水や、地下水の盛土部への流れ込みが土砂の脆弱化を招き、崩壊に至ったものと考えられる。

・地すべりによる道路を含む地形全体の押し出しや盛土部の圧密沈下に伴い、舗装面の目地が形成され、今回のような表流水被害を招きやすいものと考えられることから、日常の点検や維持補修の頻度について検討することが望ましい。
