令和3年8月に各地で発生した豪雨地盤災害の初動調査報告会

九州地方の調査概要

鹿児島県とその他の地域における 被災時の降雨状況

鹿児島大学 酒匂 一成・伊藤 真一

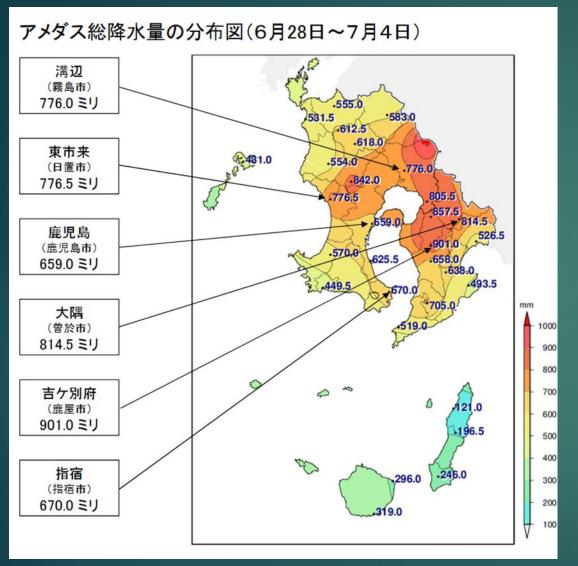
令和元(2019)年6月28日~7月4日の鹿児島県の大雨

6/28~7/2の5日間で 薩摩地方中心に600mmを超える大雨。 霧島市付近では800mmを超える雨。

7/3~7/4の2日間で 鹿児島・日置,指宿・川辺で300mmを超 える雨。 大隅地方は,400mmを超える大雨。

県内各地で,6時間,12時間,24時間,48時間,72時間降水量が観測史上1位となっている。

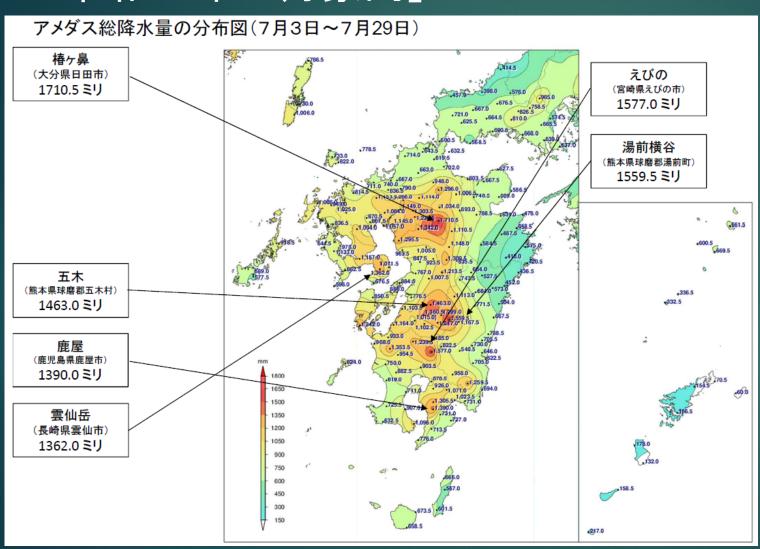
令和 2 (2020) 年 7 月 3 日 ~ 7 月 3 1 日 「令和 2 年 7 月豪雨」

7月4日:熊本県, 鹿児島県に大 雨特別警報

7月6日:福岡県,佐賀県,長崎県に大雨特別警報

7月3日~7月29日(27日間)の 降水量:椿ヶ鼻,えびの市,湯 前横谷の3地点で1500mmを超 える大雨

1時間降水量:鹿屋109.5mm, 10地点で観測史上1位の値を更 新

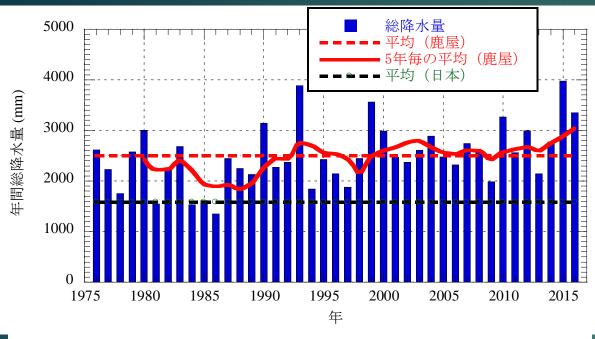
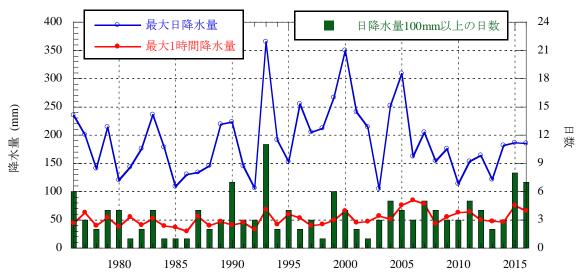
鹿児島県(鹿屋)の降水量の特徴

年間降水量(気象庁: 鹿屋)の平均値 (1975-2016)は,約2500mm。 1990年以降は,3000mm~4000mmの年 間降水量が観測されるようになっている。

年間降水量(気象庁: 鹿屋)は, 日本平均の約1.6倍である。

2015年は,6月に約1400mm,7月に約 650mmの降水量。

⇒水に弱いシラス地域に日本の他地域の 1.6倍の降水量が降ることにより,災害 が生じやすい。

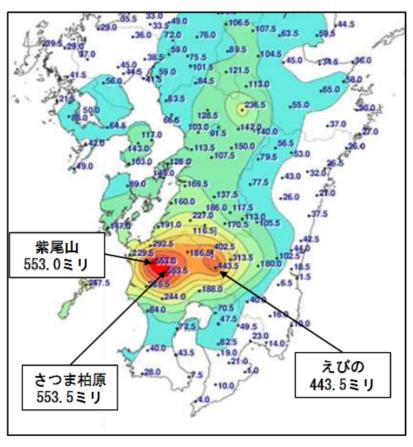
アメダス総降水量の分布図(7月8日~10日)

- ・10日03時29分と07時32分 線状降水帯の発生「顕著な大雨に関 する鹿児島県(奄美地方を除く)気 象情報」
 - ・3日間の降水量は,7月の月降水量(平年値)に匹敵。
- ・さつま柏原(さつま町):24時間 降水量で473.0ミリ,12時間で373.5ミ リ,6時間で285.0ミリを観測し観測 史上1位を更新。
- ・八重山(薩摩川内市):1時間に 110.5ミリ,紫尾山(さつま町)で 96.5ミリを観測し観測史上1位を更新。
- ・さつま町付近では3時までの1時間に120ミリ(記録的短時間大雨情報)

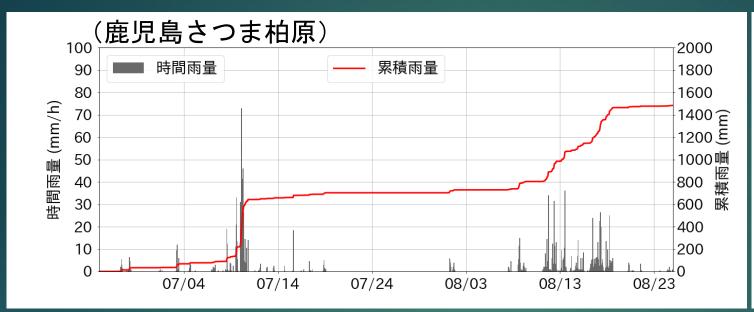
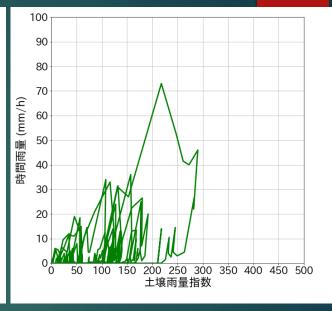
R3年7月9日~10日の大雨

・川内川流域25カ所の九州地方整備局が設置する雨量計において,2006年の豪雨を 上回った地点

12時間雨量:15地点 さつま町平川(2021年:533mm, 2006年:319mm)

24時間雨量:3地点 伊佐市針持(2021年:557mm, 2006年:536mm)

- ⇒2006年北薩豪雨時の最高水位に達しなかった。
- ⇒河川改修や鶴田ダムの再開発の効果(国土交通省九州地方整備局, 南日本新聞(2021/7/16))
- ⇒ただし,さつま町では,川内川増水,支流の氾濫,土砂災害による道路損壊で 100箇所を超える通行止め。

- ・2021年7月の北薩の豪雨では,2006年北薩豪雨時の降水量よりも多い箇所があったが,当時よりも河川水位が低くなっている。(国土交通省九州地方整備局)
- ・令和2年7月3日からの豪雨における土砂災害発生状況を検証したところ,施設が整備されていなければ,さらに22箇所で土砂災害が発生していたと推定される。22箇所の施設整備に要した費用は約61億円。一方,施設により約150億円の人命を除くその他の資産を保全することができたと試算した。(鹿児島県土木部砂防課)
- ・令和2年7月の豪雨で,垂水市新御堂新光寺地区では,事前避難により土石流から 人的被害を免れたケースもあり,避難訓練などこれまで行ってきたソフト対策の 効果も確認できました。(鹿児島県土木部砂防課)
- ⇒ 地域の防災力の向上をどのように評価するか?

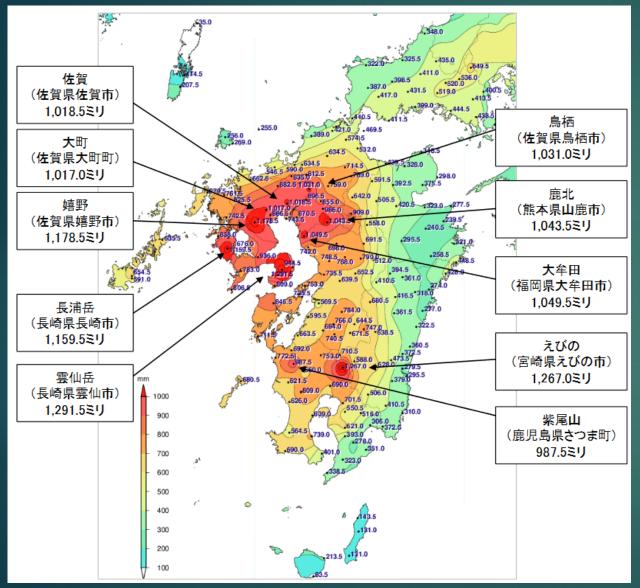
令和3(2021)年8月11日から19日にかけての大雨

- ・有明海沿岸を中心とする複数の観測地点で,8月の平年の付き降水量の4倍以上。
- ・8月の最大1時間降水量更新

11日:鹿児島県出水市出水で68.0mm

12日:熊本県天草市本渡で69.0mm

14日:佐賀県嬉野市嬉野で80.5mm

福岡県久留米市久留米72.0mm

16日:鹿児島県鹿児島市喜入57.0mm

18日:鹿児島県肝属郡肝付町内之浦

91.0mm

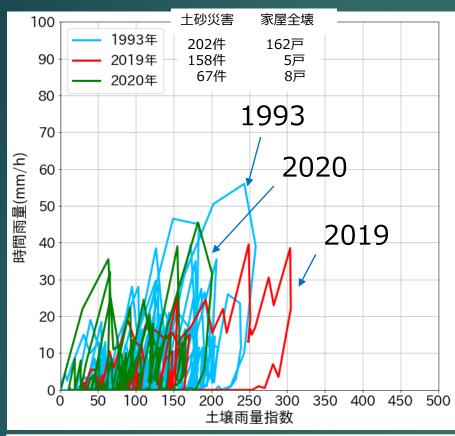
【8・6水害との比較】

2019年の6月下旬からの大雨は,平成5年8月6日の8・6水害とほぼ同様な降雨であったが,被害は軽減されていた。 →防災力の向上

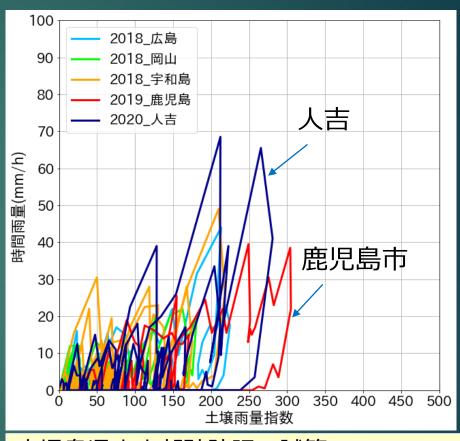
【西日本豪雨災害との比較】

鹿児島県土木部砂防課の試算 鹿児島市内では、H5年以降、約230億円 の急傾斜地崩壊対策を実施したことによ り、約480億円の資産を保全
