# 令和3年8月豪雨にともなう 長崎県内の土砂災害について

# 報告対象箇所

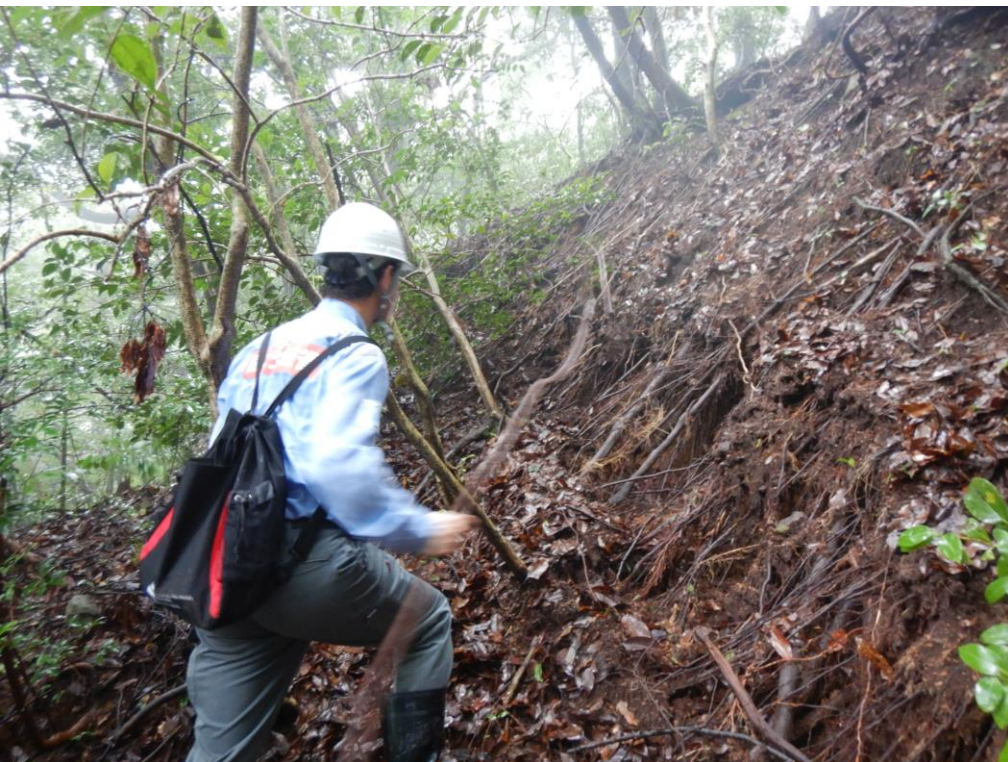
# ① 古湯地区

水道管破損、滑落

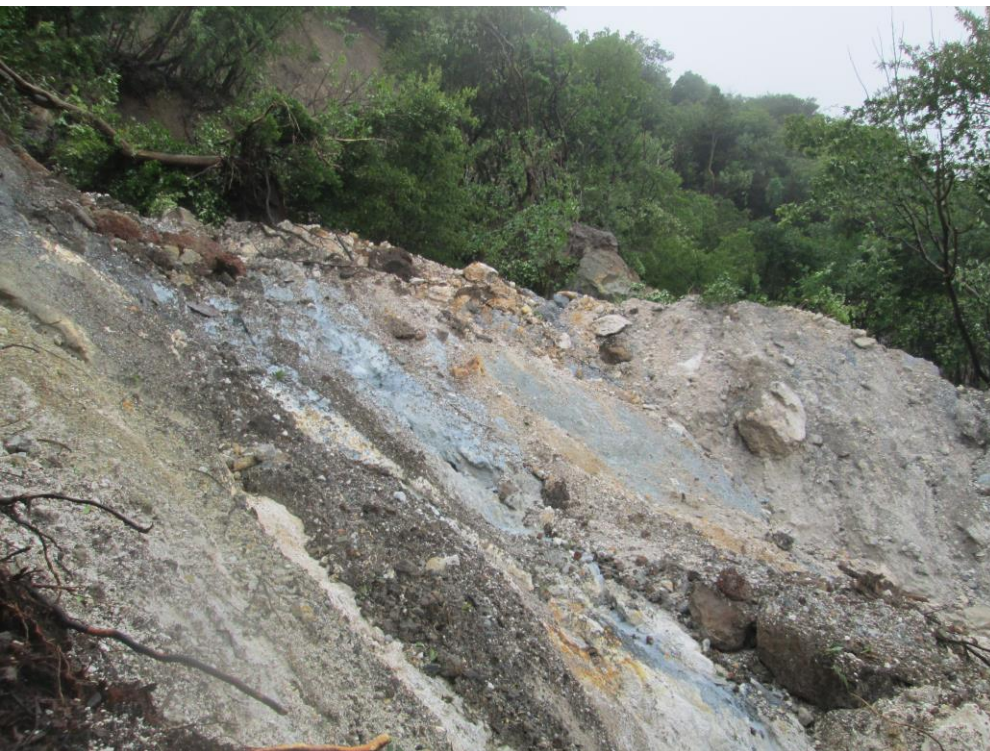
不安定箇所が点在

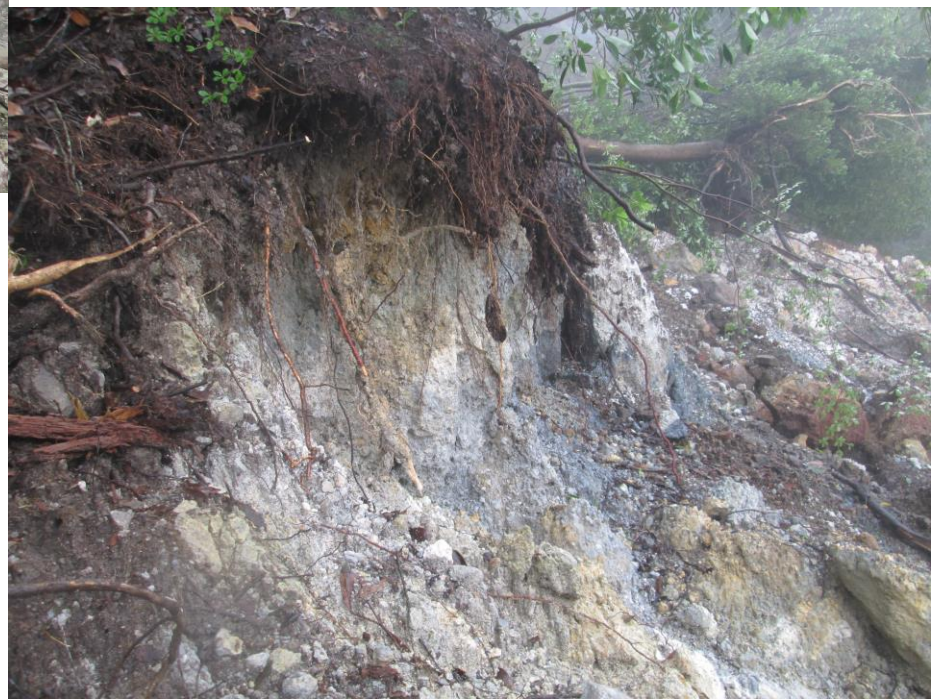
斜面崩壊頭部付近

- ・ 岩石の粘土化
- ・ 水滲出の跡
- ・ 風化による岩屑分布

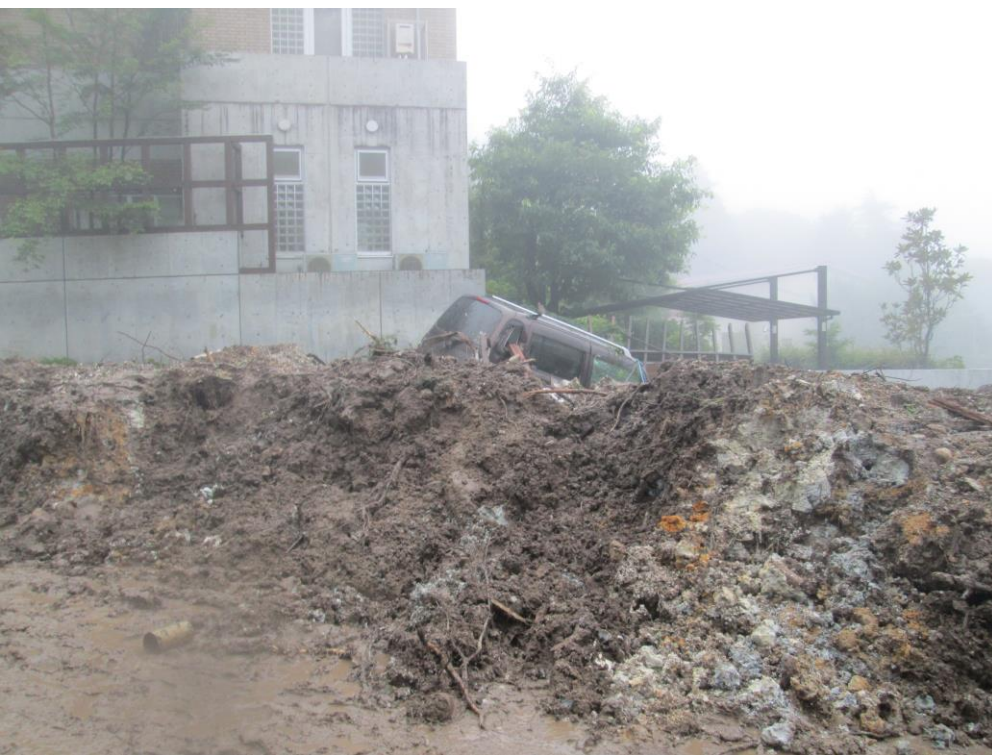
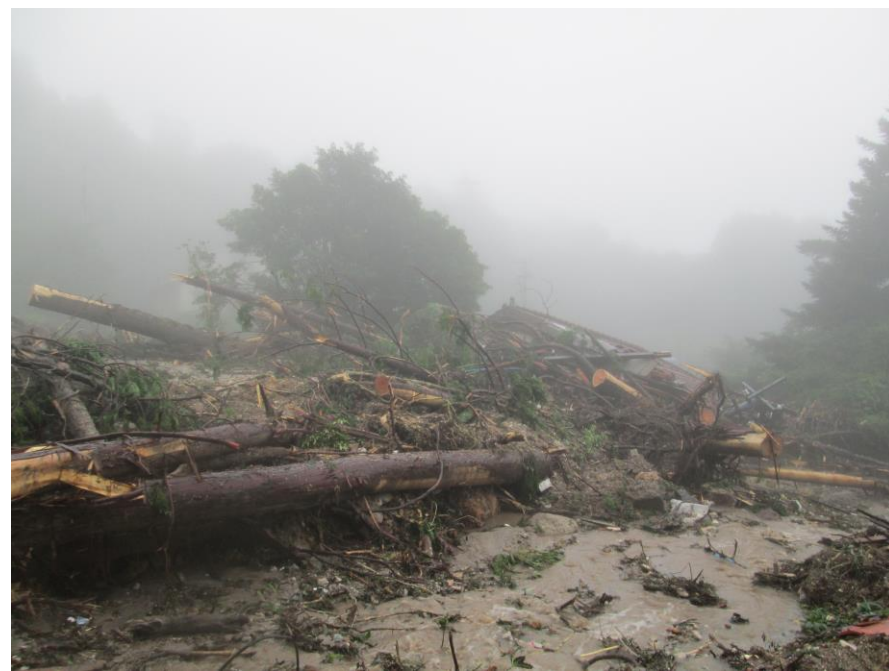
風化した斜面表層、岩屑が  
崩壊

流木あり；巨岩がない

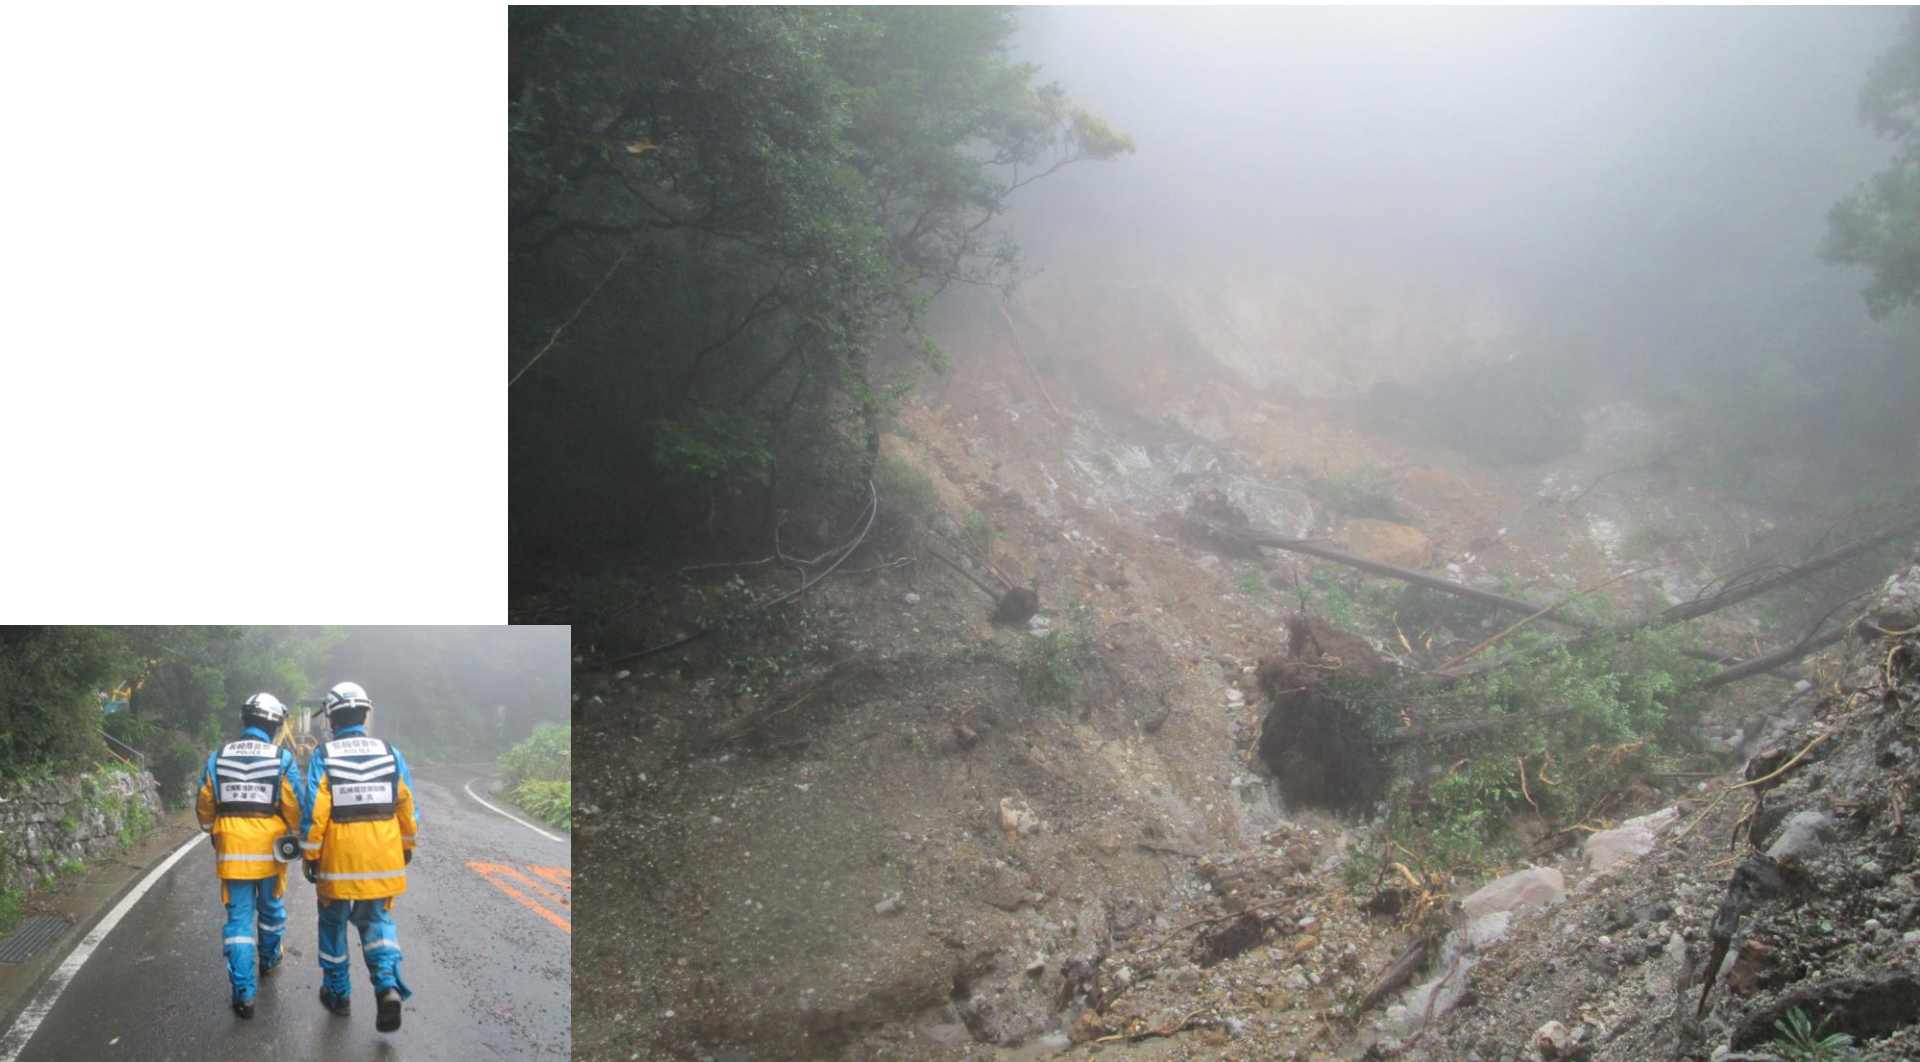
崩壊した斜面頭部付近において、不安定箇所があり、行方不明者の捜査活動の安全のために、監視を実施

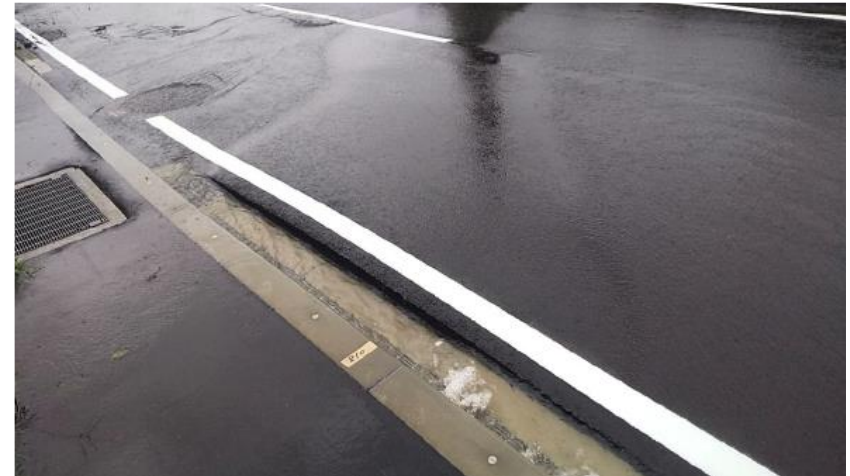
# 国道205号線（東彼杵郡東彼杵町蔵本郷）（8月14日9:00）

山側：  
水圧によるアスファルト路面が  
15cmほど隆起、冠水

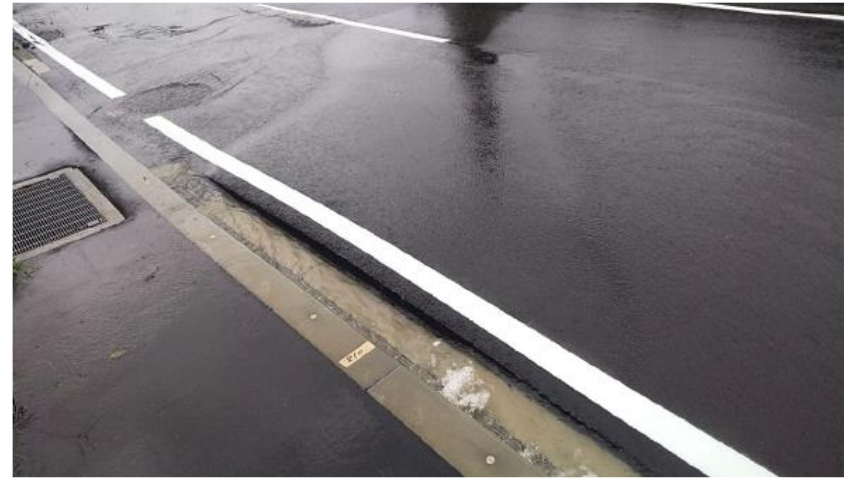
山側：  
水圧によるアスファルト路面が  
15cmほど隆起

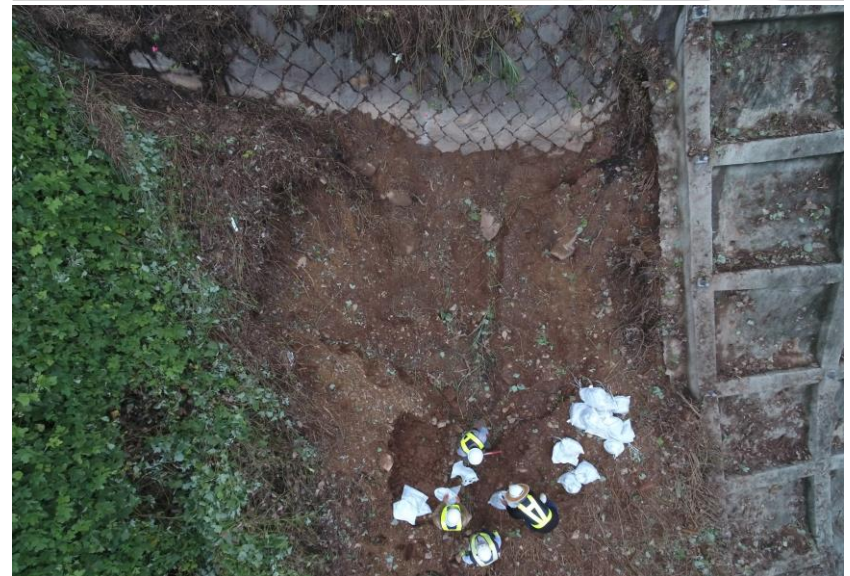
大村湾側：  
路肩部崩壊、道路に影響

→ 上下線通行止め規制（8月14、15日）

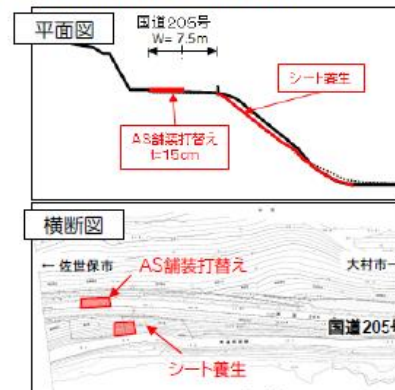
▲AS舗装打替え

TECHドクターに法面の観測杭設置することで  
応急対策完了の確認。

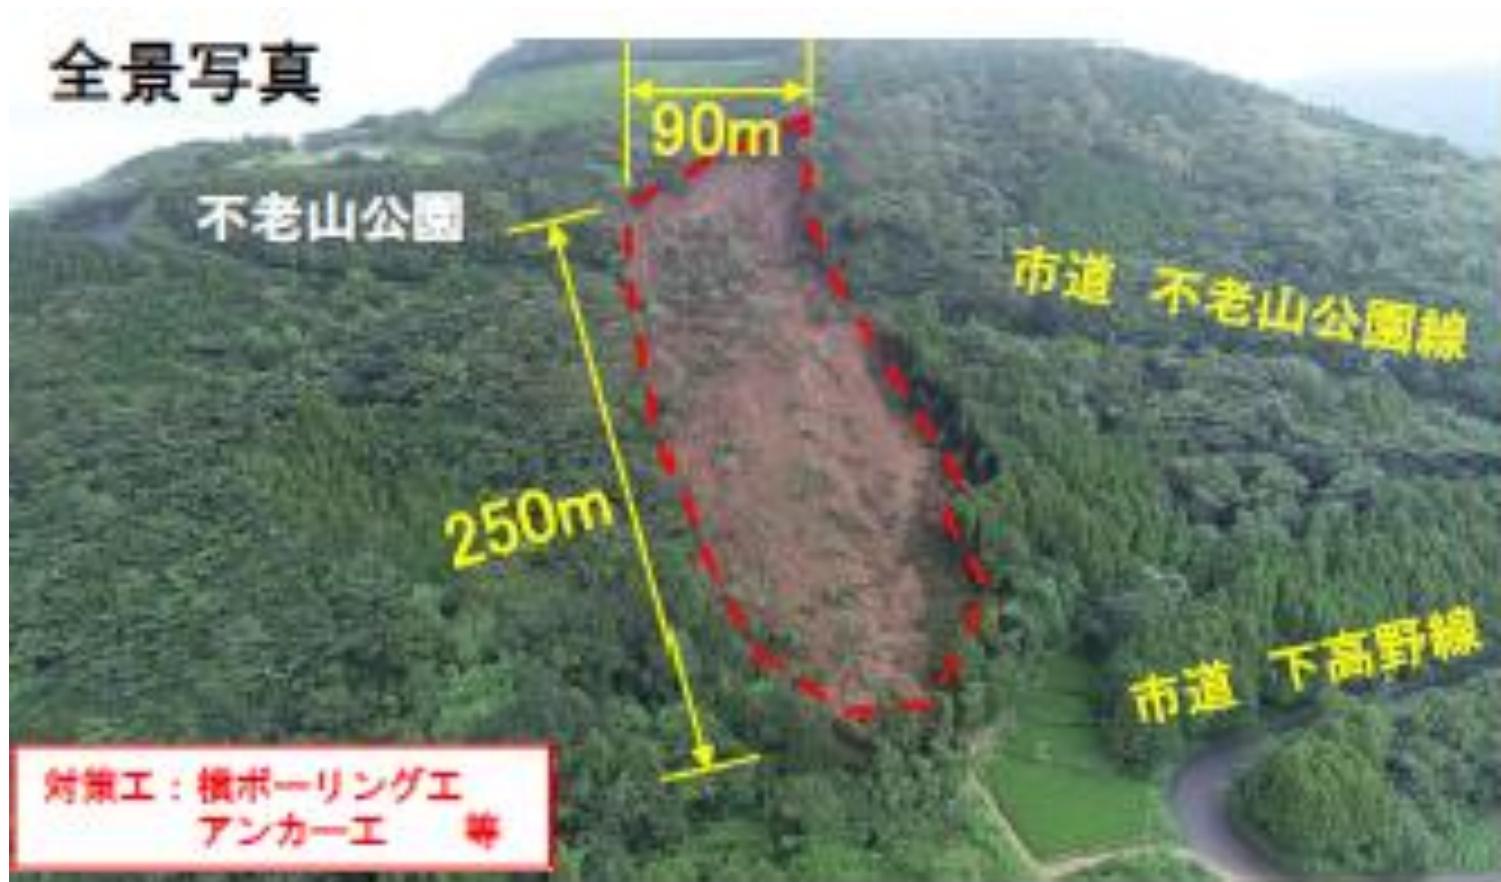
# 松浦市（高野地区）地すべり対策現場の再崩壊 （令和元年8月27日、地すべりが発生）

災害関連緊急地すべり対策事業（約3.3億円）

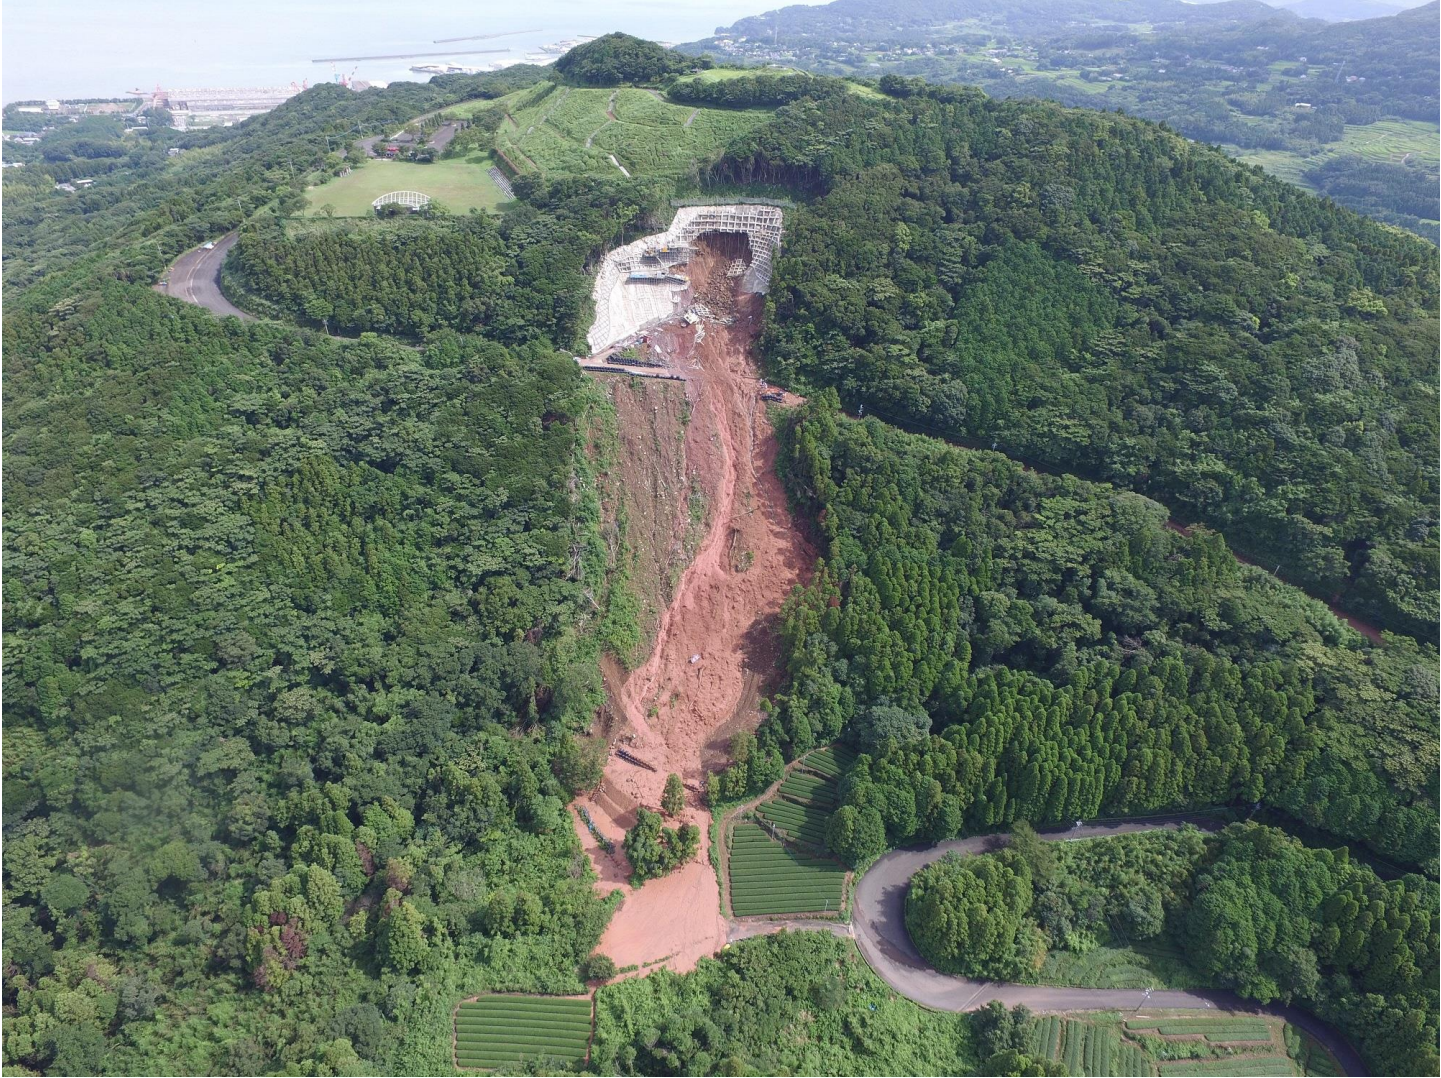
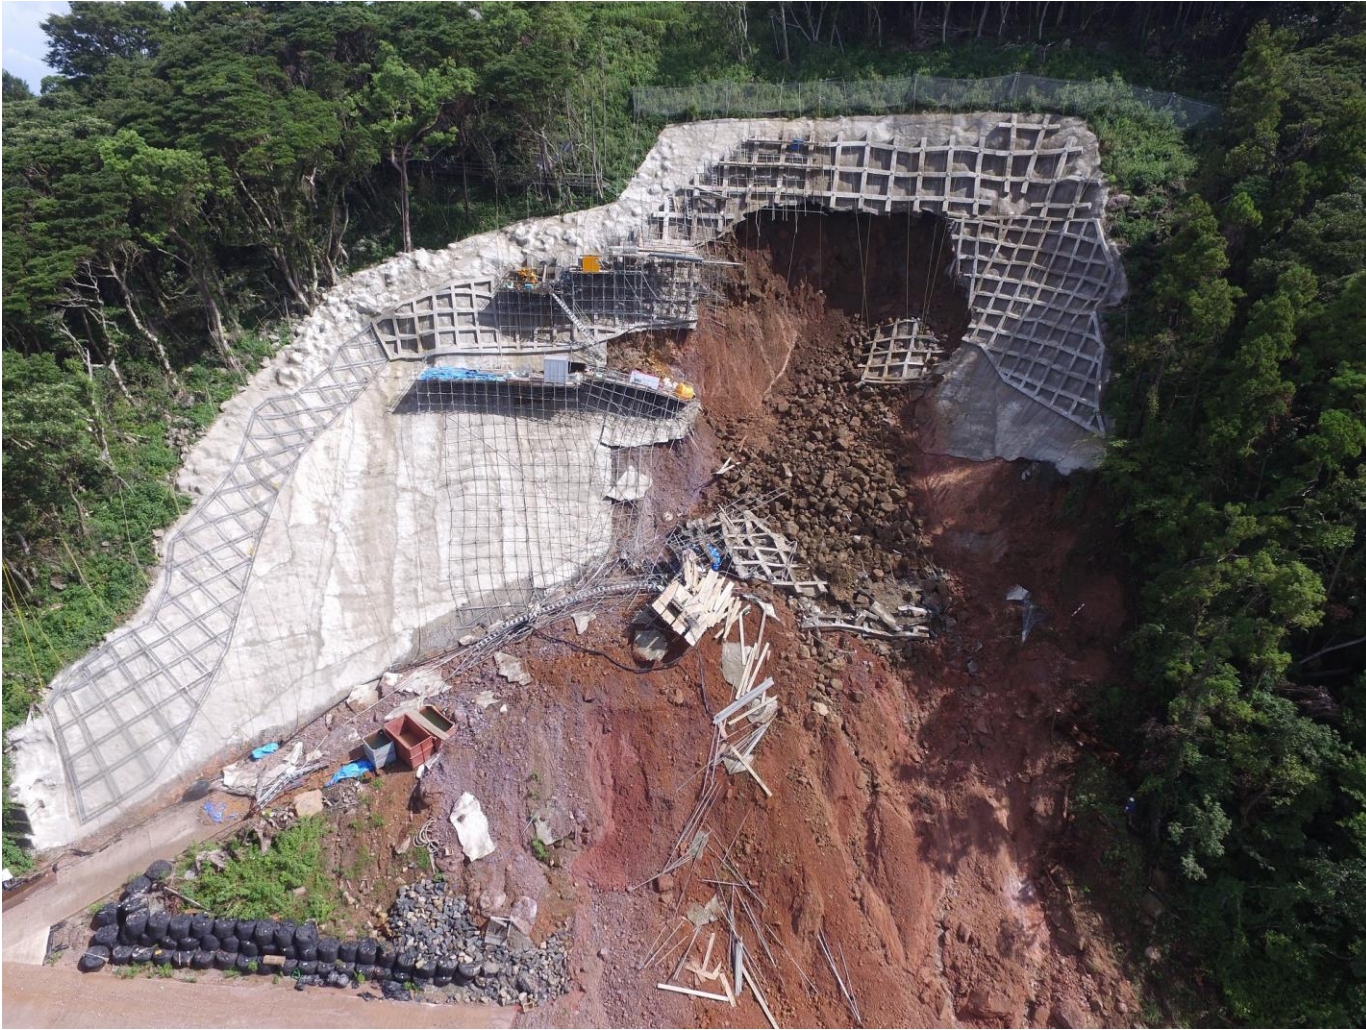
# 松浦市地すべり対策現場の再崩壊 (令和3年8月15日、再崩壊発生)

8/15に崩落が発生、幅約15m高さ約20mの規模、アンカー付き法枠の背面が抜け落ちた。8/23にさらに拡大し、残存していた法枠が落下するに至る。

崩壊部中央より右側はアンカー緊張済み、左側は緊張されていない状態であった。

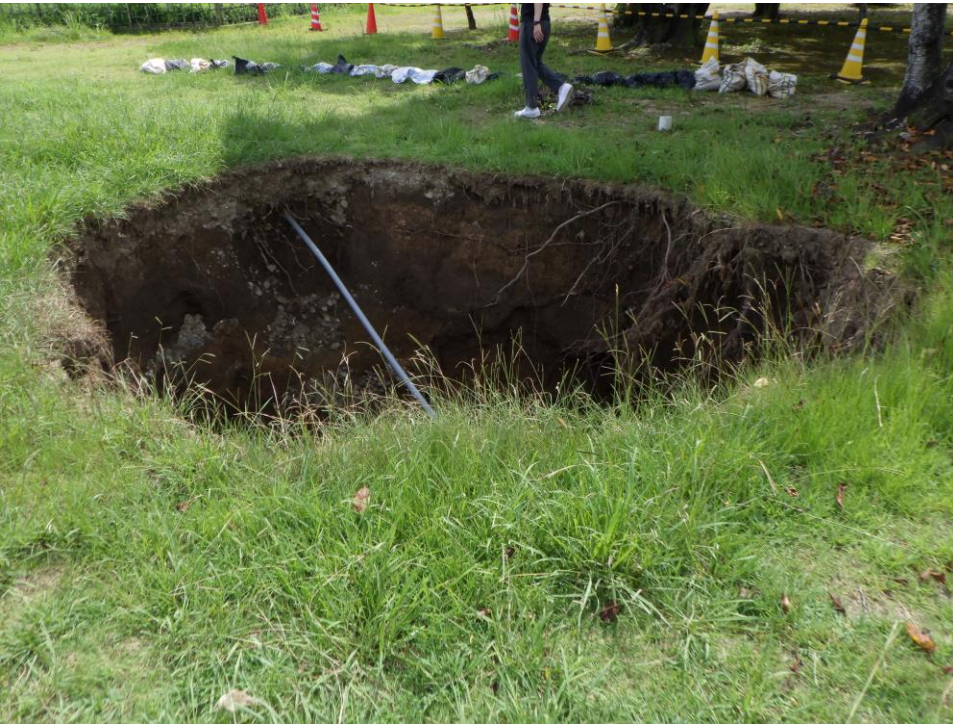
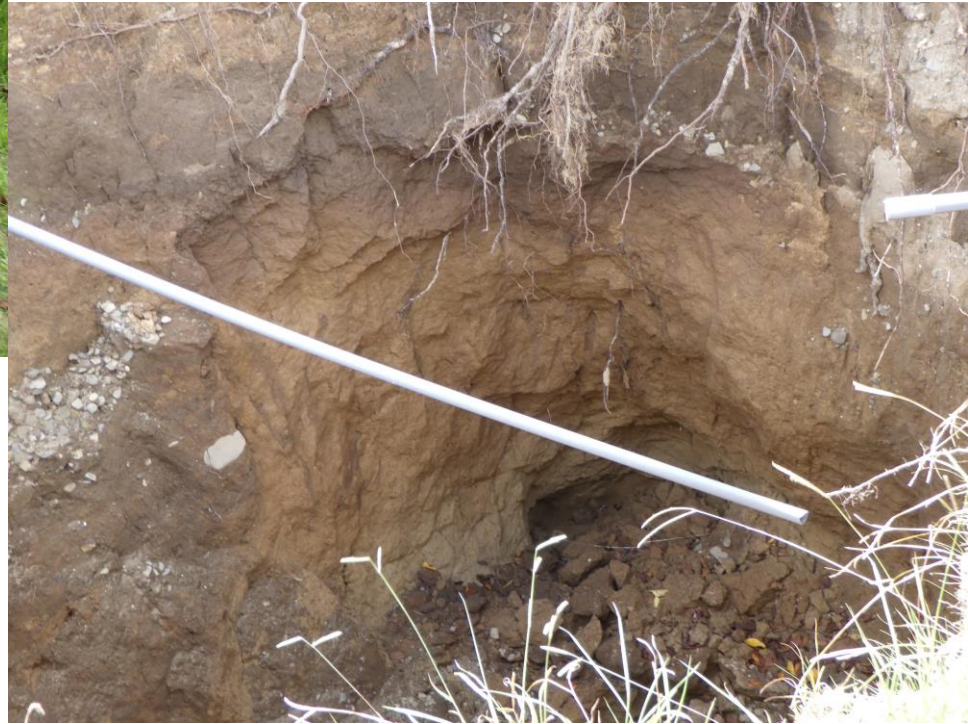
本丸内、天草四郎像前にて、直径5m、深さ5mで陥没が発生。

管理者による調査は行われていないが、過去に民放キー局により「抜け穴」と称する地下空洞の存在が確認されていた箇所直上に該当する。

原城跡の被災状況：

陥没、表層崩壊、法肩崩壊など計7か所で被災が確認されている。

表層から約10mまでの火山灰質粘土の地層が被災に関わっていると考えられる。

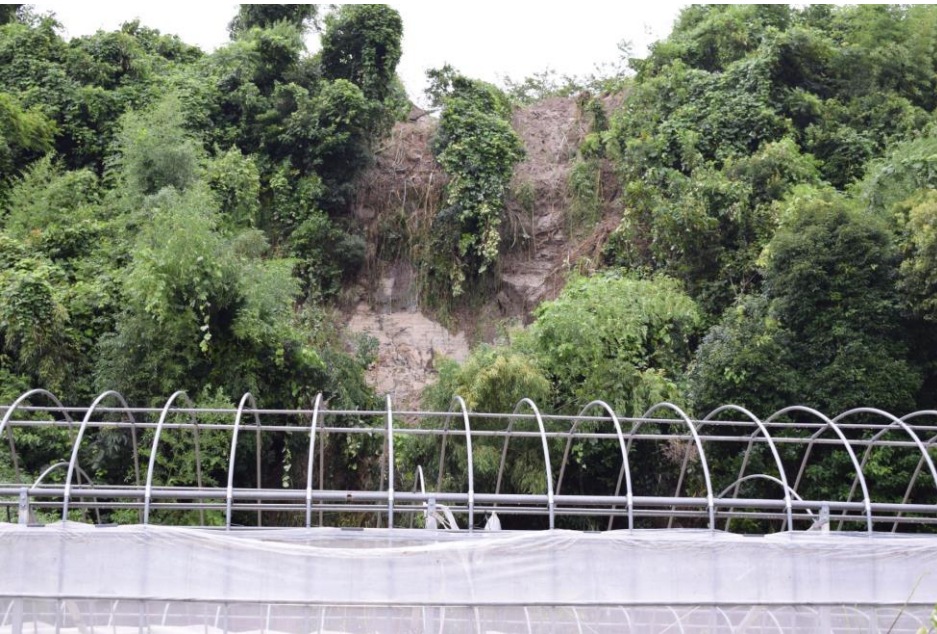
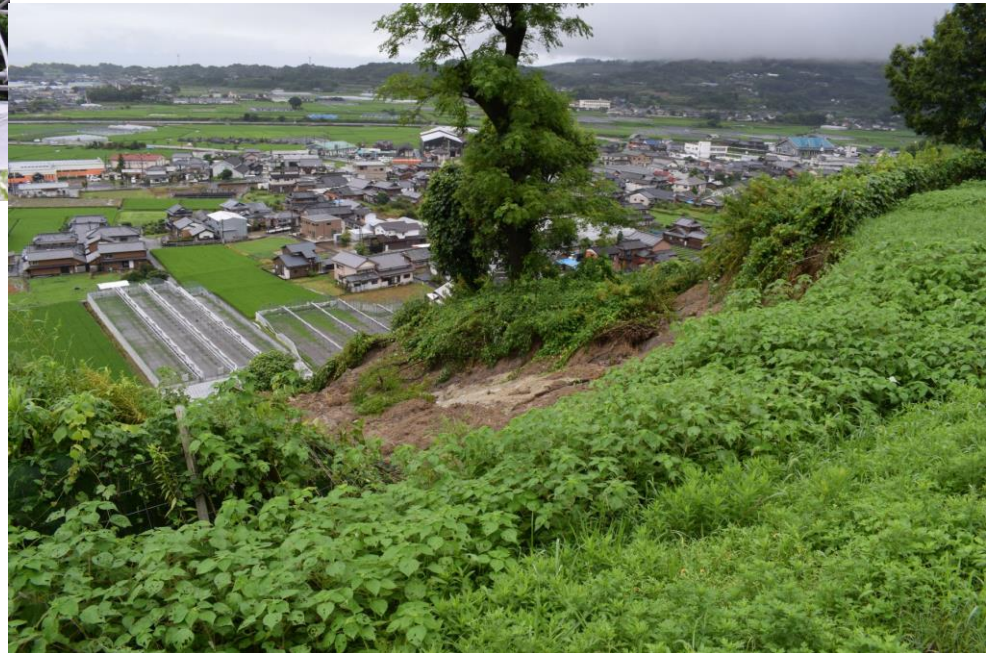
本丸南側法面にて、高さ40m、幅20mで崩壊が発生。

斜面直下の民地内のビニールハウスが一部被災している。

岩盤上の崩積土もしくは崖錐堆積物が崩壊したものと考えられる。

日野江城跡の被災状況：  
表層崩壊、法肩崩壊計4か所で被災が確認されている。

原城跡同様、盛土や地山を主体とした構造であり、過去にも繰り返し被災している。

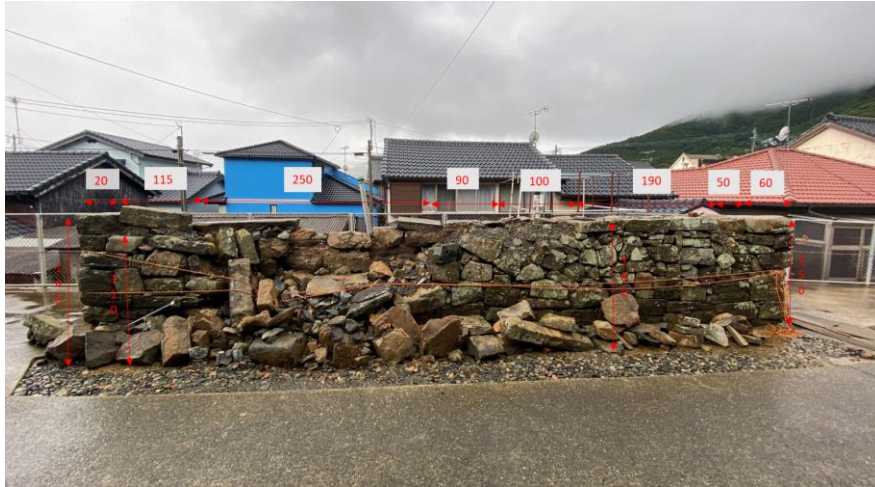
新上五島町 石積み塀の倒壊：

「文化的景観整備活用計画」では現状を維持する以上の記載はなく、倒壊箇所の写真等資料もほとんどないため、どのような復旧を行うか検討中とのこと。

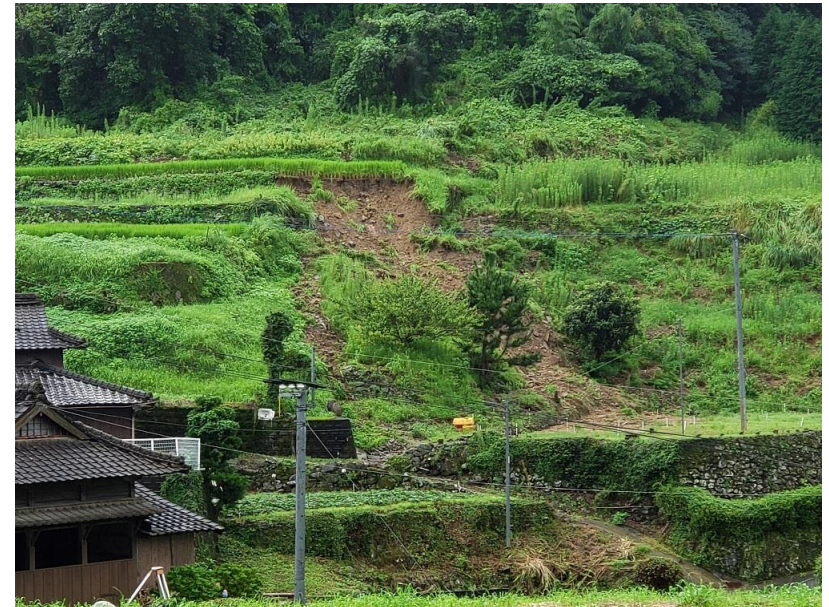
波佐見町 棚田の法面崩壊：

鬼木地区内で計3か所の土砂崩壊が発生。最大で幅70m、延長150mの規模。その他、国史跡「中尾上登窯跡」付近においても、斜面崩壊が確認されている。
