令和3年8月に各地で発生した豪雨 地盤災害の初動調査報告会

～中国地方の高速道路網の被害状況～

広島大学 先進理工系科学研究科

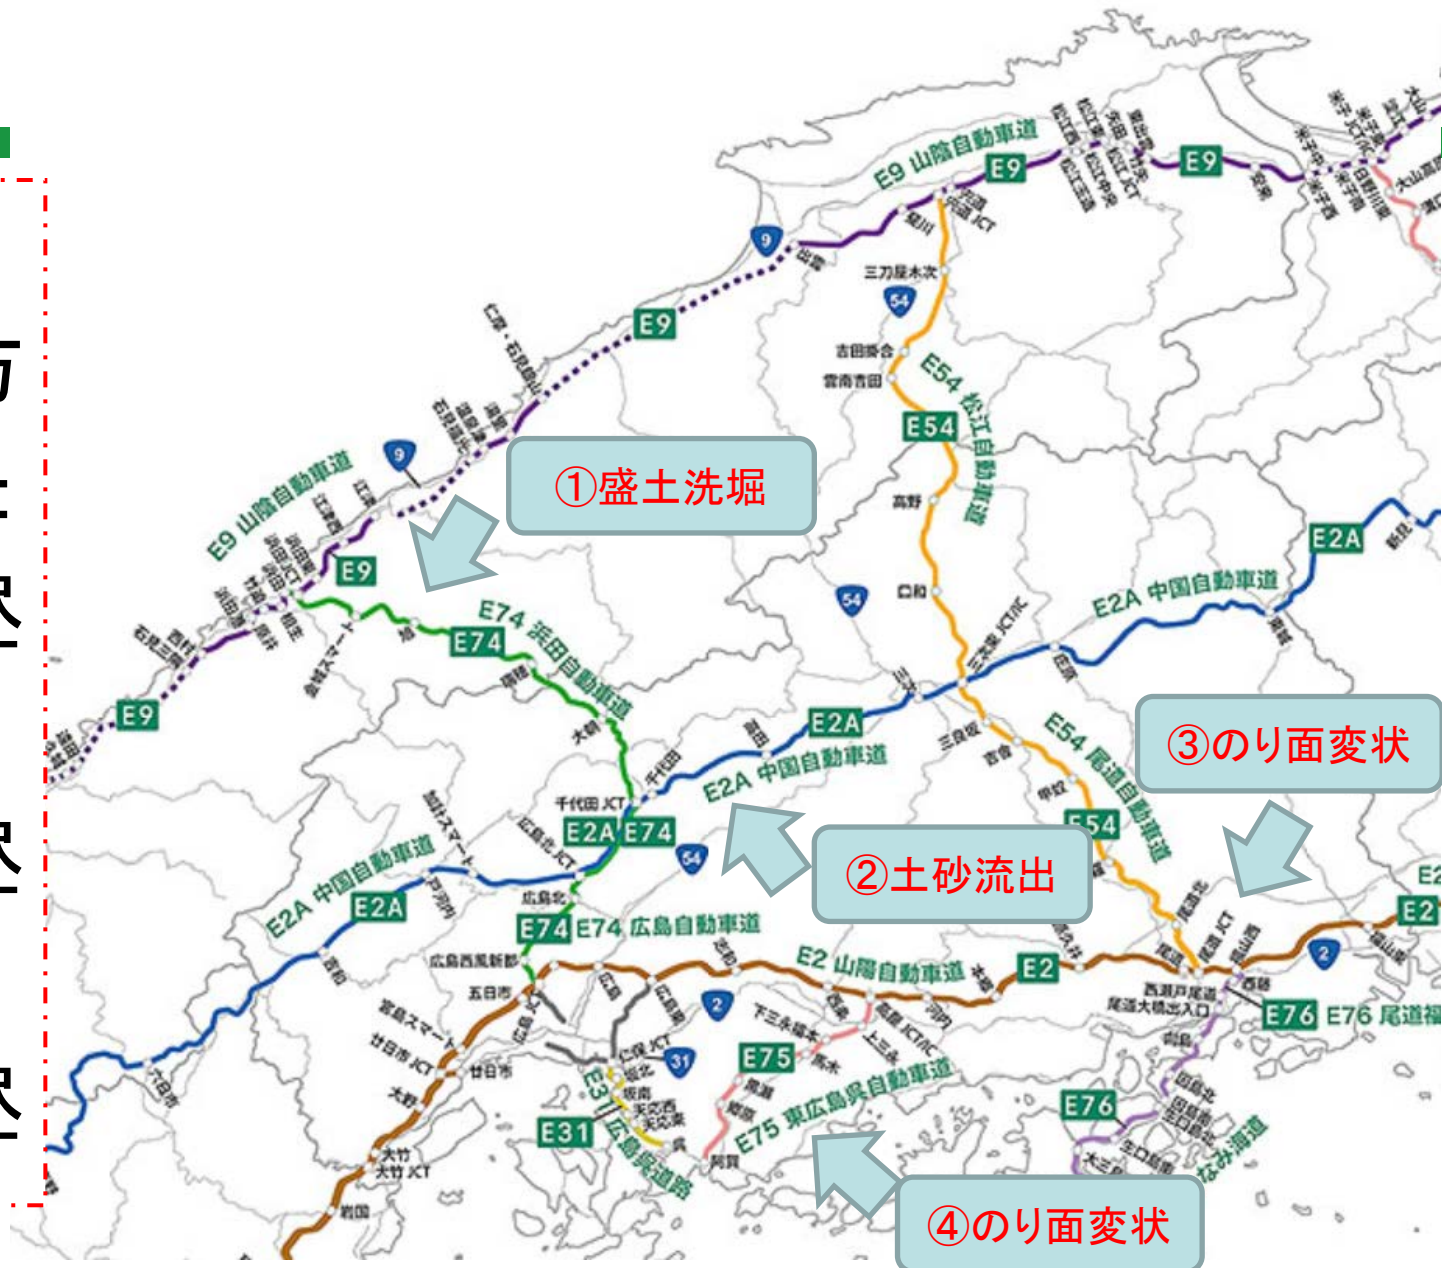
高速道路網の被災状況

浜田自動車道(旭IC~浜田JCT間):

中国自動車道(高田IC~千代田IC間):

山陽自動車道(尾道JCT):

東広島呉道路(阿賀IC~郷原IC間):

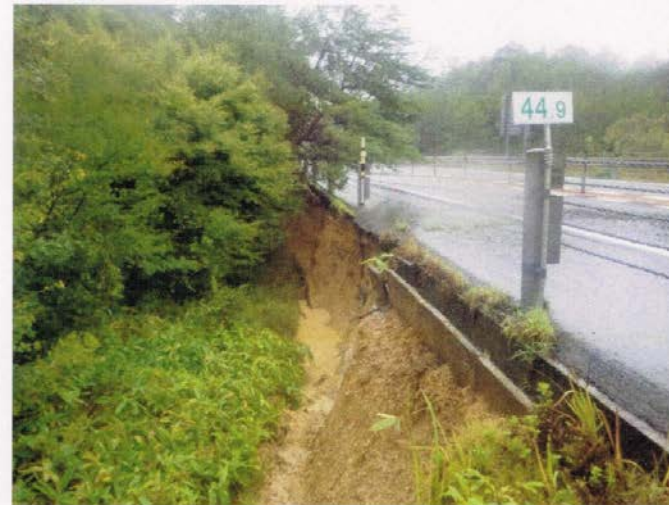
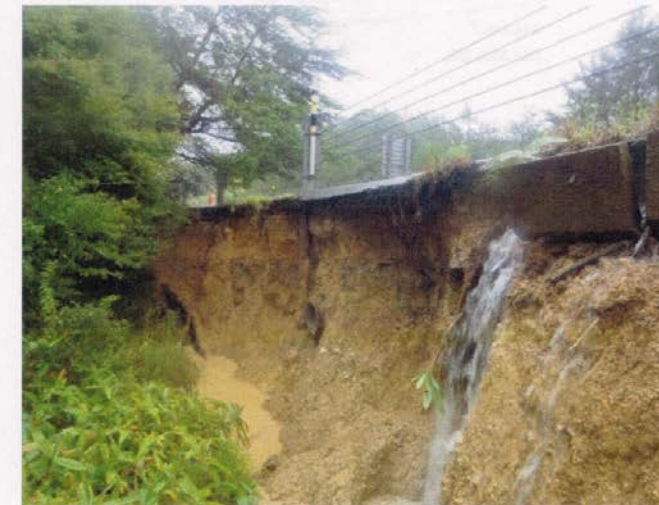
<被災状況>

報告1: 浜田道盛土のり面洗堀

- 発生時刻: 8/14 16:00頃
- 第三者被害なし
- 想定を上回る量の路面排水が流入
- 上り線を規制し, 片側交互通行で供用しながら復旧工事を実施
- 排水設備の能力を上回る路面排水の流入が原因?

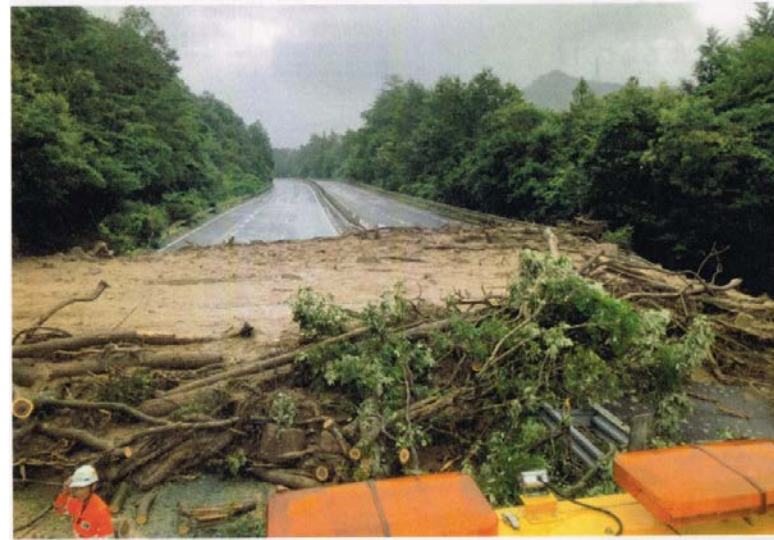
報告2: 中国自動車道土砂流入

- 発生時刻: 8/13 11:30頃
- 第三者被害なし
- 道路区域外からの土砂流入により上下線に土砂・倒木が堆積(1,500m³程度と想定)
- 土砂・倒木を取り除き, 本線への流入防止策を講じたうえで解放
- 事前の溪流調査で検討した土量とほぼ同量が流出?

←本線上に約1.5mの厚さで堆積(ただし路面への影響は無)

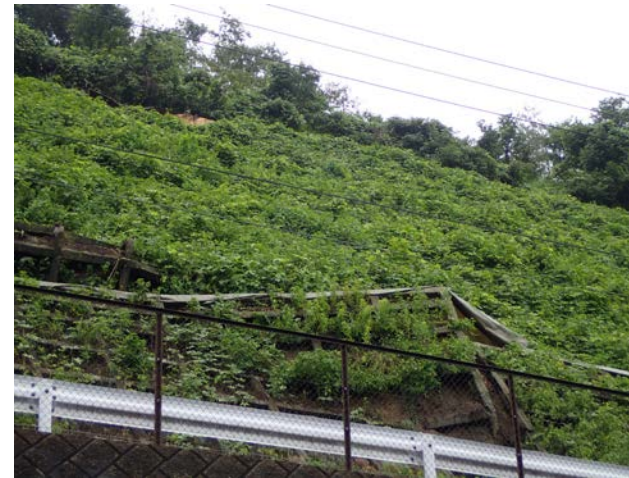
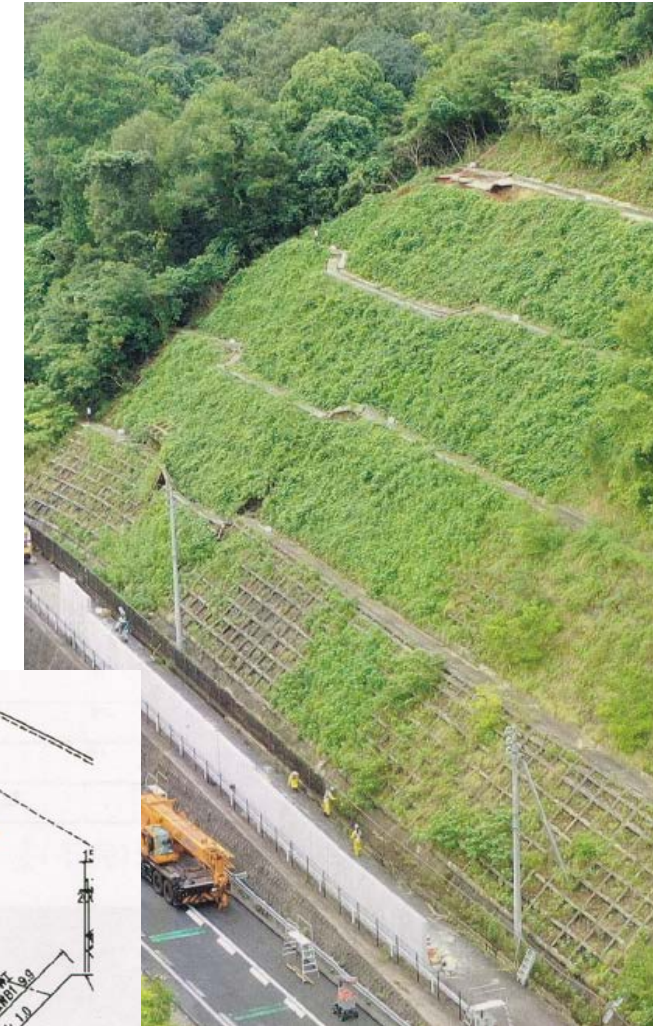
報告3: 山陽自動車道 切土のり面の変状

- 発生時刻: 8/18 11:50頃
- 第三者被害なし
- 切り土のり面に施工された法枠のはらみ出しや小段排水の沈下・変状を確認
- L型擁壁による本線防護と、伸縮計によるモニタリングを組み合わせた応急対策を実施
- 供用後の切土のり面の風化に伴う土砂化が原因？

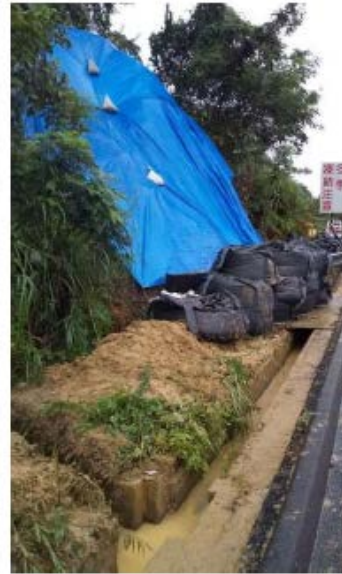
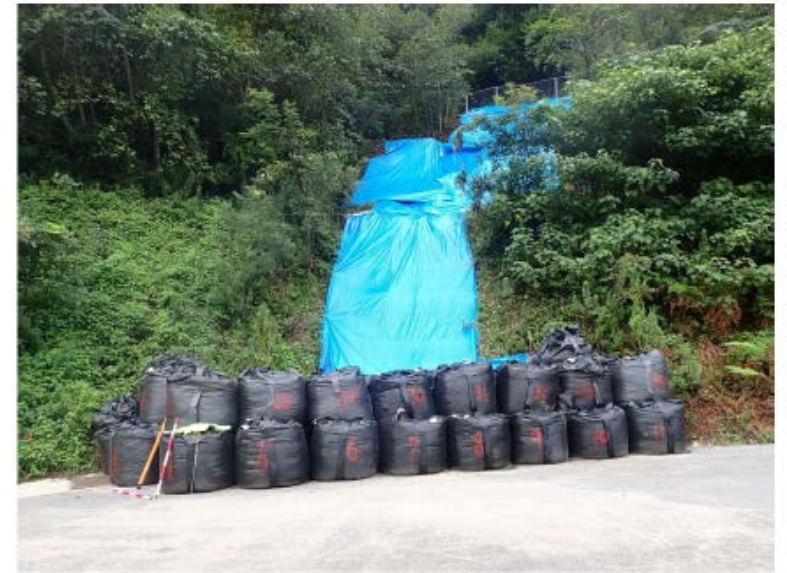
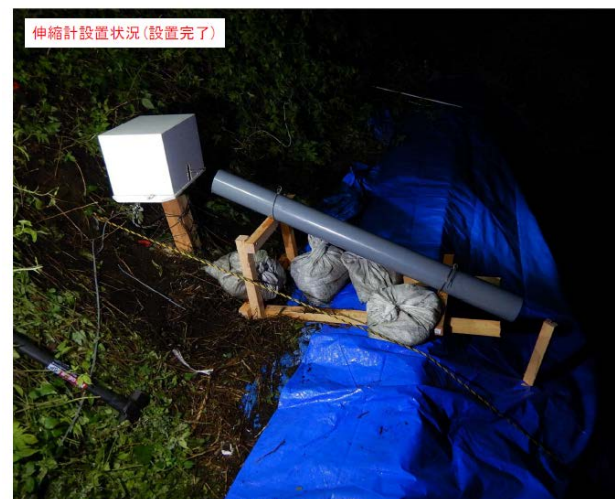
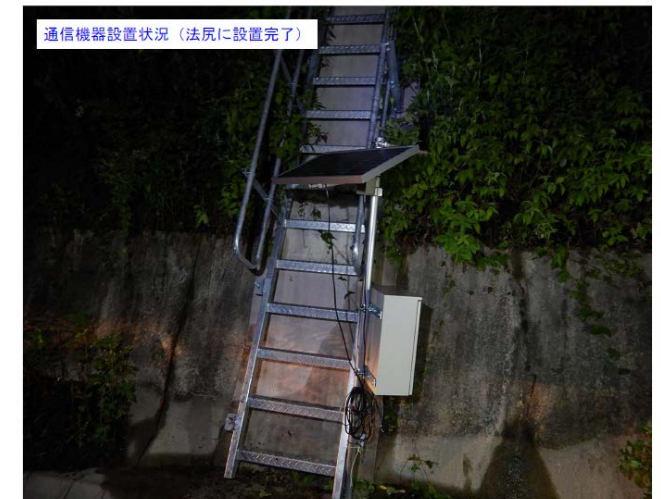
報告4: 東広島呉道路 表土流出・切土のり面の変状

- 発生時刻: 8/15 09:20頃
- 第三者被害なし
- 切り土のり面の変状や土砂流入を確認
- 大型土嚢設置, ブルーシートによる養生, 伸縮計によるモニタリングを組み合わせた応急対策を実施
- 切土のり面の風化に伴う土砂化や, 区域外からの多量の雨水浸透が原因?
