# 令和2年7月九州豪雨地盤災害 に関する中間報告会

九州南部 各種被災事例  
道路被災

宮崎大学工学部 社会環境システム工学科 福林良典

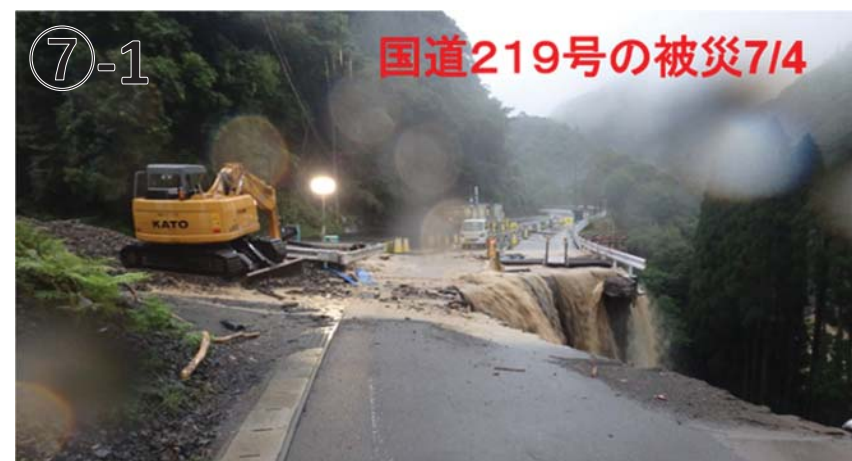
西米良村 国道219号線における沢埋め盛土の路肩崩壊

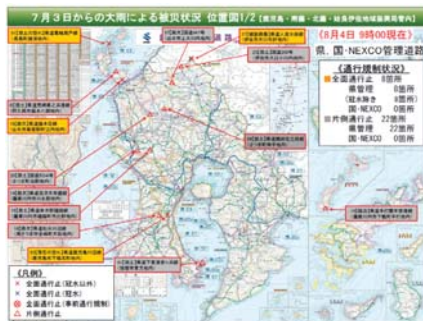
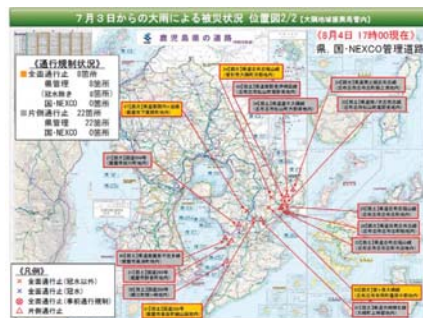
## 鹿児島県道路被災状況 (8月4日時点、鹿児島県提供)

鹿児島県全体  
全面通行止め 8箇所  
片側通行止め 22箇所

薩摩半島  
全面通行止め 3箇所  
片側通行止め 9箇所

大隅半島  
全面通行止め 5箇所  
片側通行止め 12箇所

道路の被災箇所が、大雨の範囲に集中。  
シラス台地の縁を通る道路が被災。

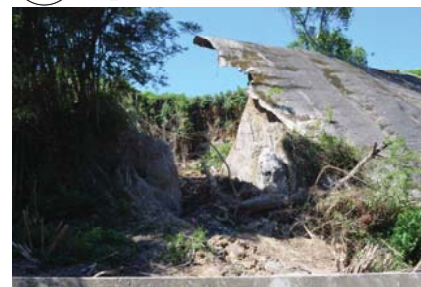
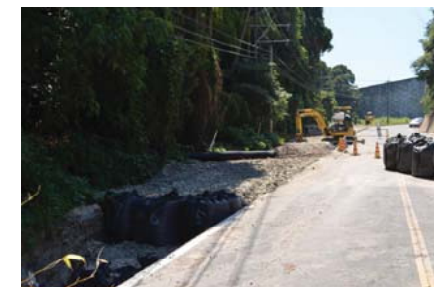
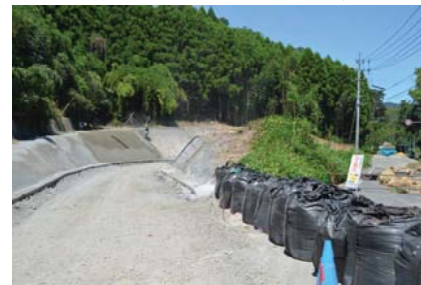
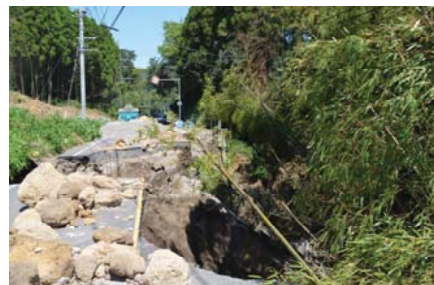
## ⑧-3

土砂が流出し、その後、歩道部分が侵食される。

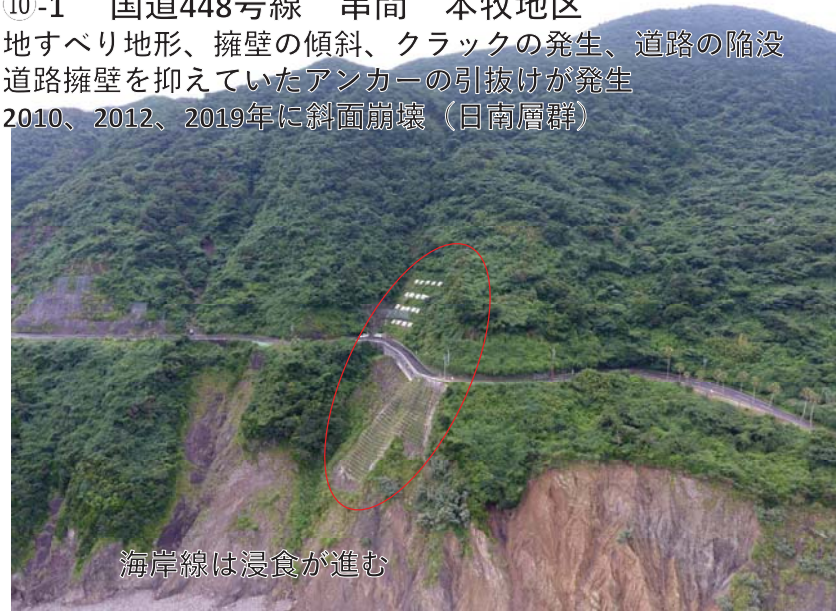
# ⑩-1 国道448号線 串間 本牧地区

地すべり地形、擁壁の傾斜、クラックの発生、道路の陥没  
道路擁壁を抑えていたアンカーの引抜けが発生  
2010、2012、2019年に斜面崩壊（日南層群）
