令和3年8月豪雨による青森県国道279号周辺での地盤災害状況

北見工業大学
地域と歩む防災研究センター
川尻 峻三

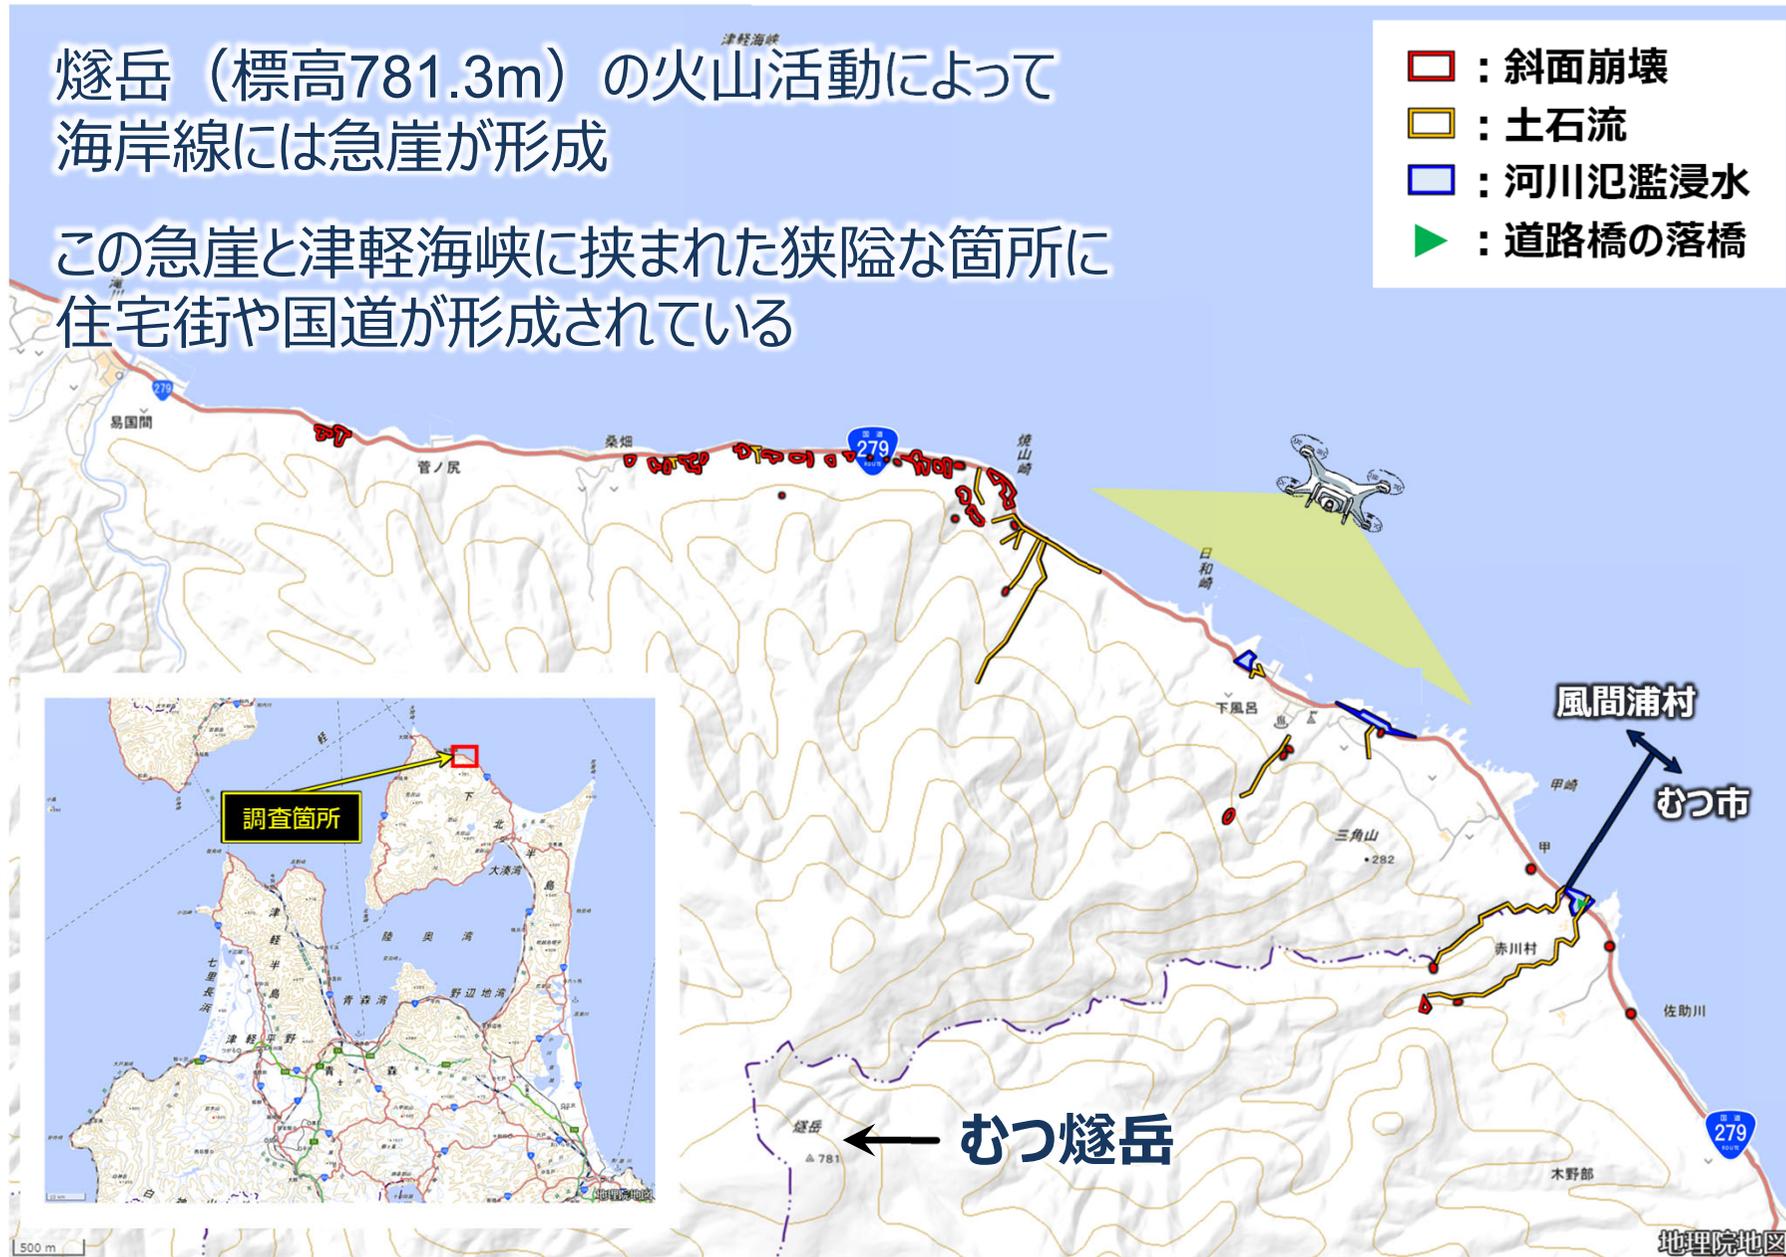
燧岳（標高781.3m）の火山活動によって
海岸線には急崖が形成

この急崖と津軽海峡に挟まれた狭隘な箇所に
住宅街や国道が形成されている

- : 斜面崩壊
- : 土石流
- : 河川氾濫浸水
- ▶ : 道路橋の落橋

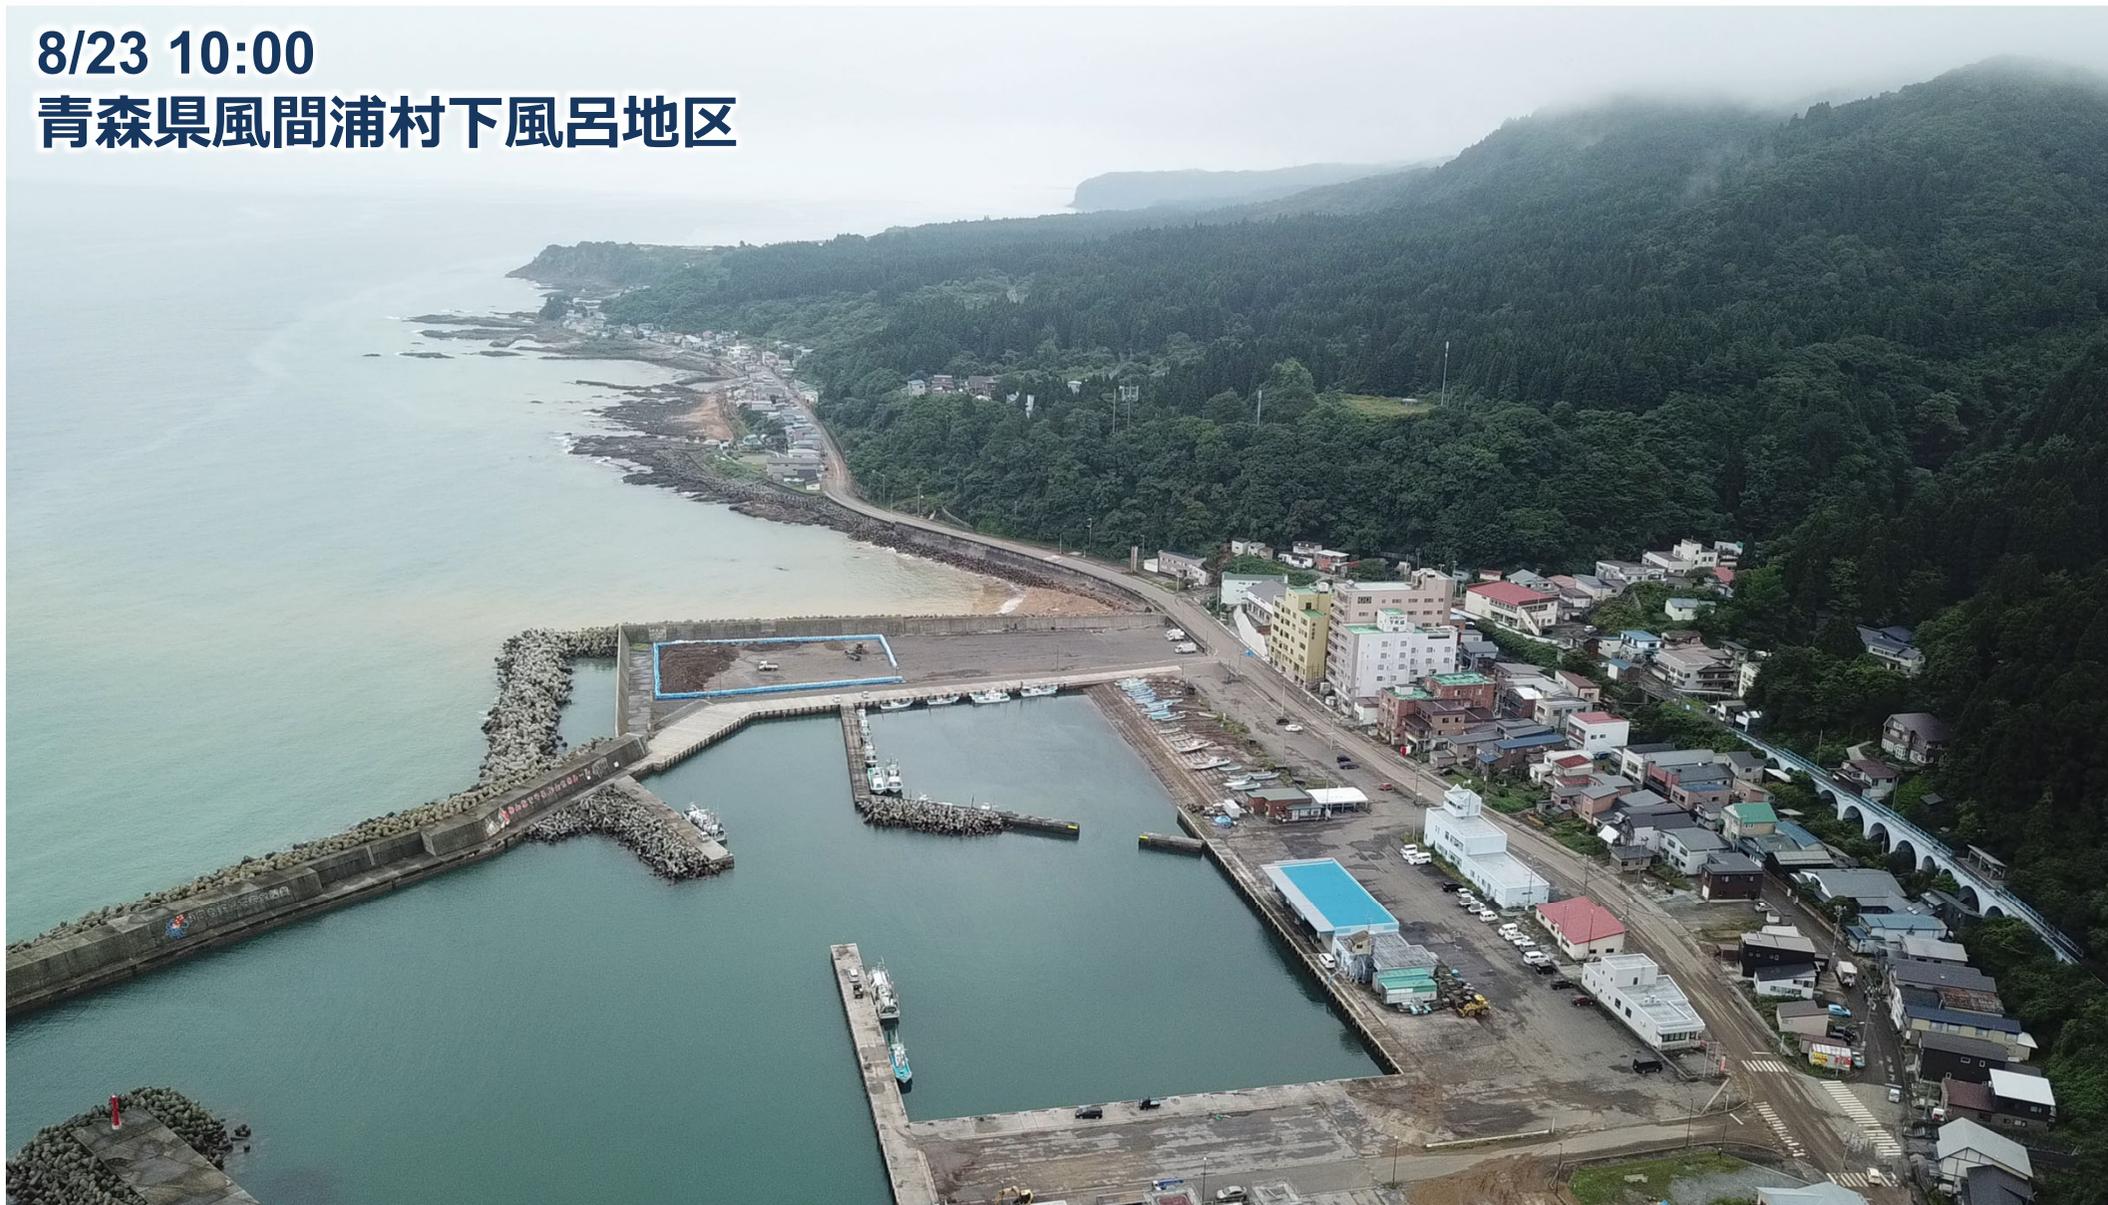
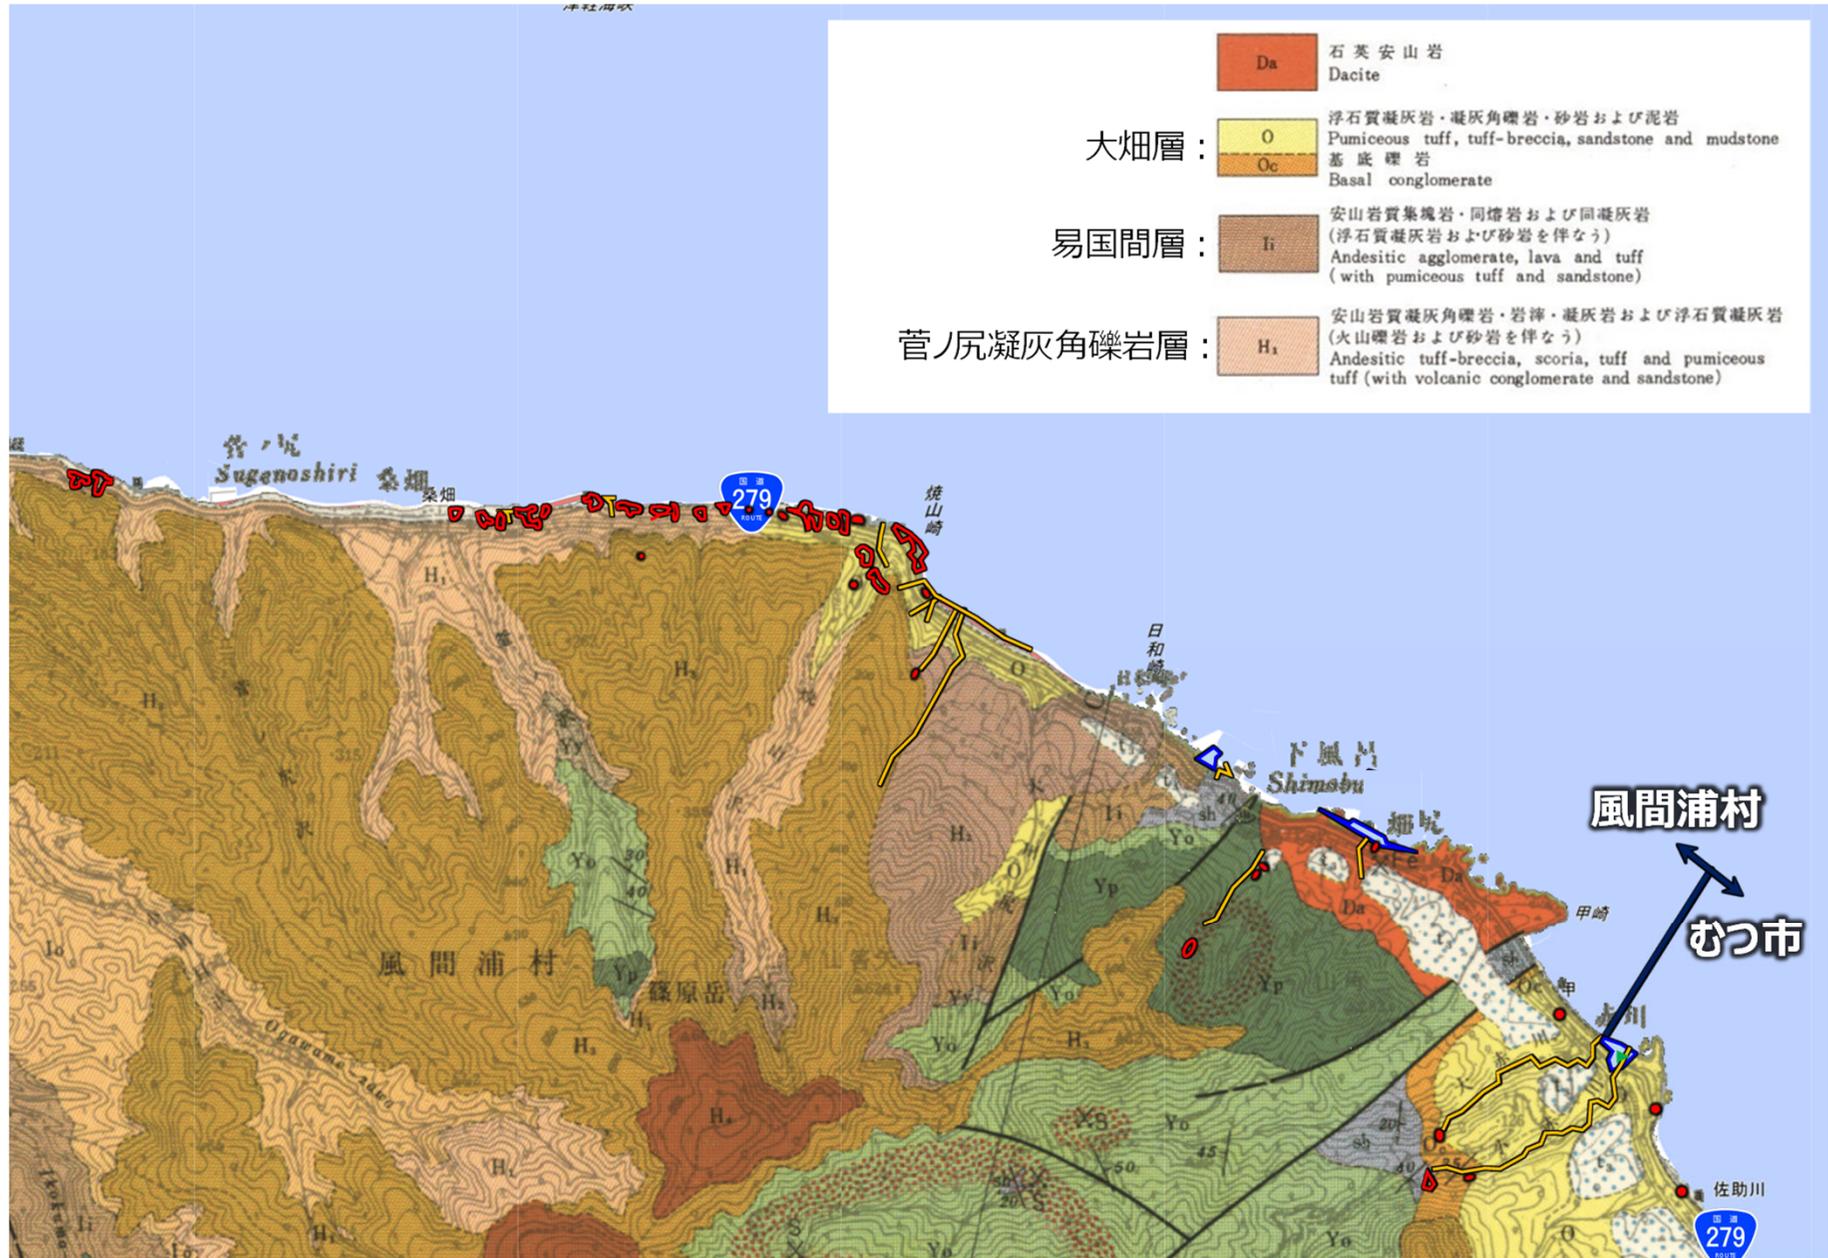
被災箇所と周辺の地形条件

8/23 10:00

青森県風間浦村下風呂地区

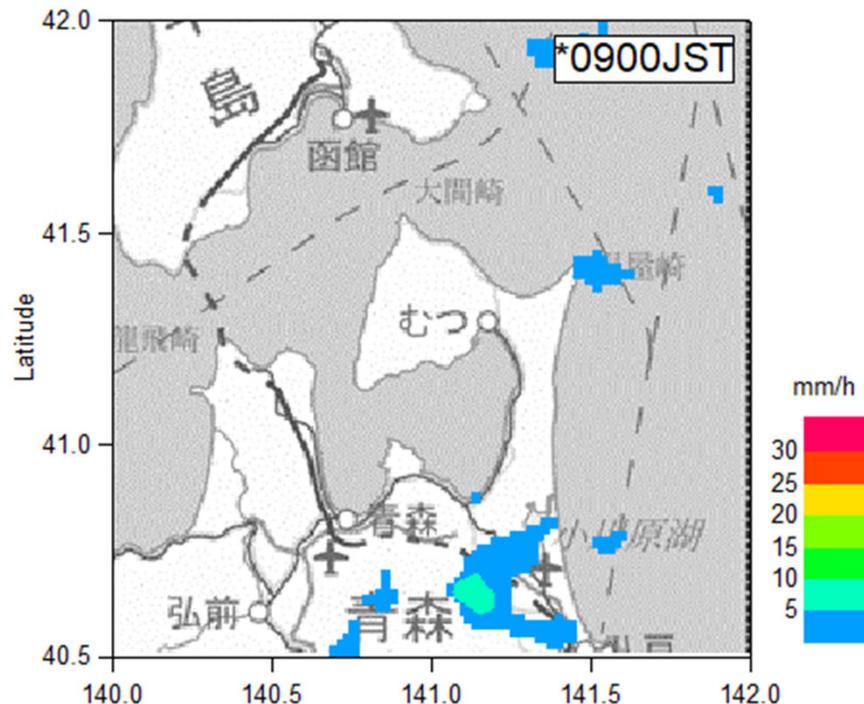
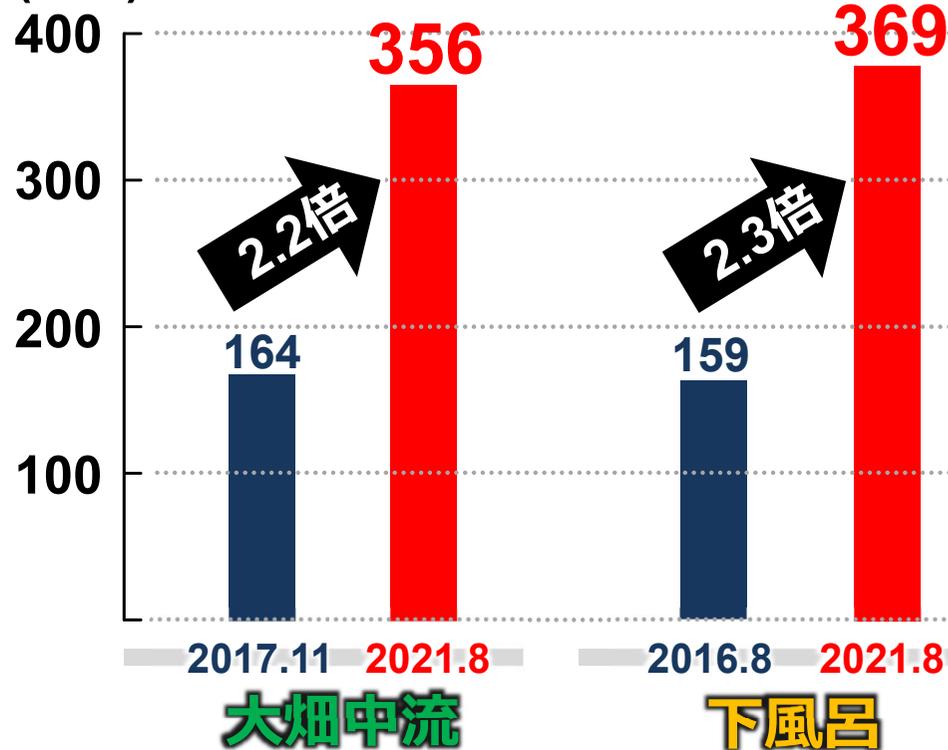
被災箇所周辺の気象条件

最大24時間雨量 (mm)

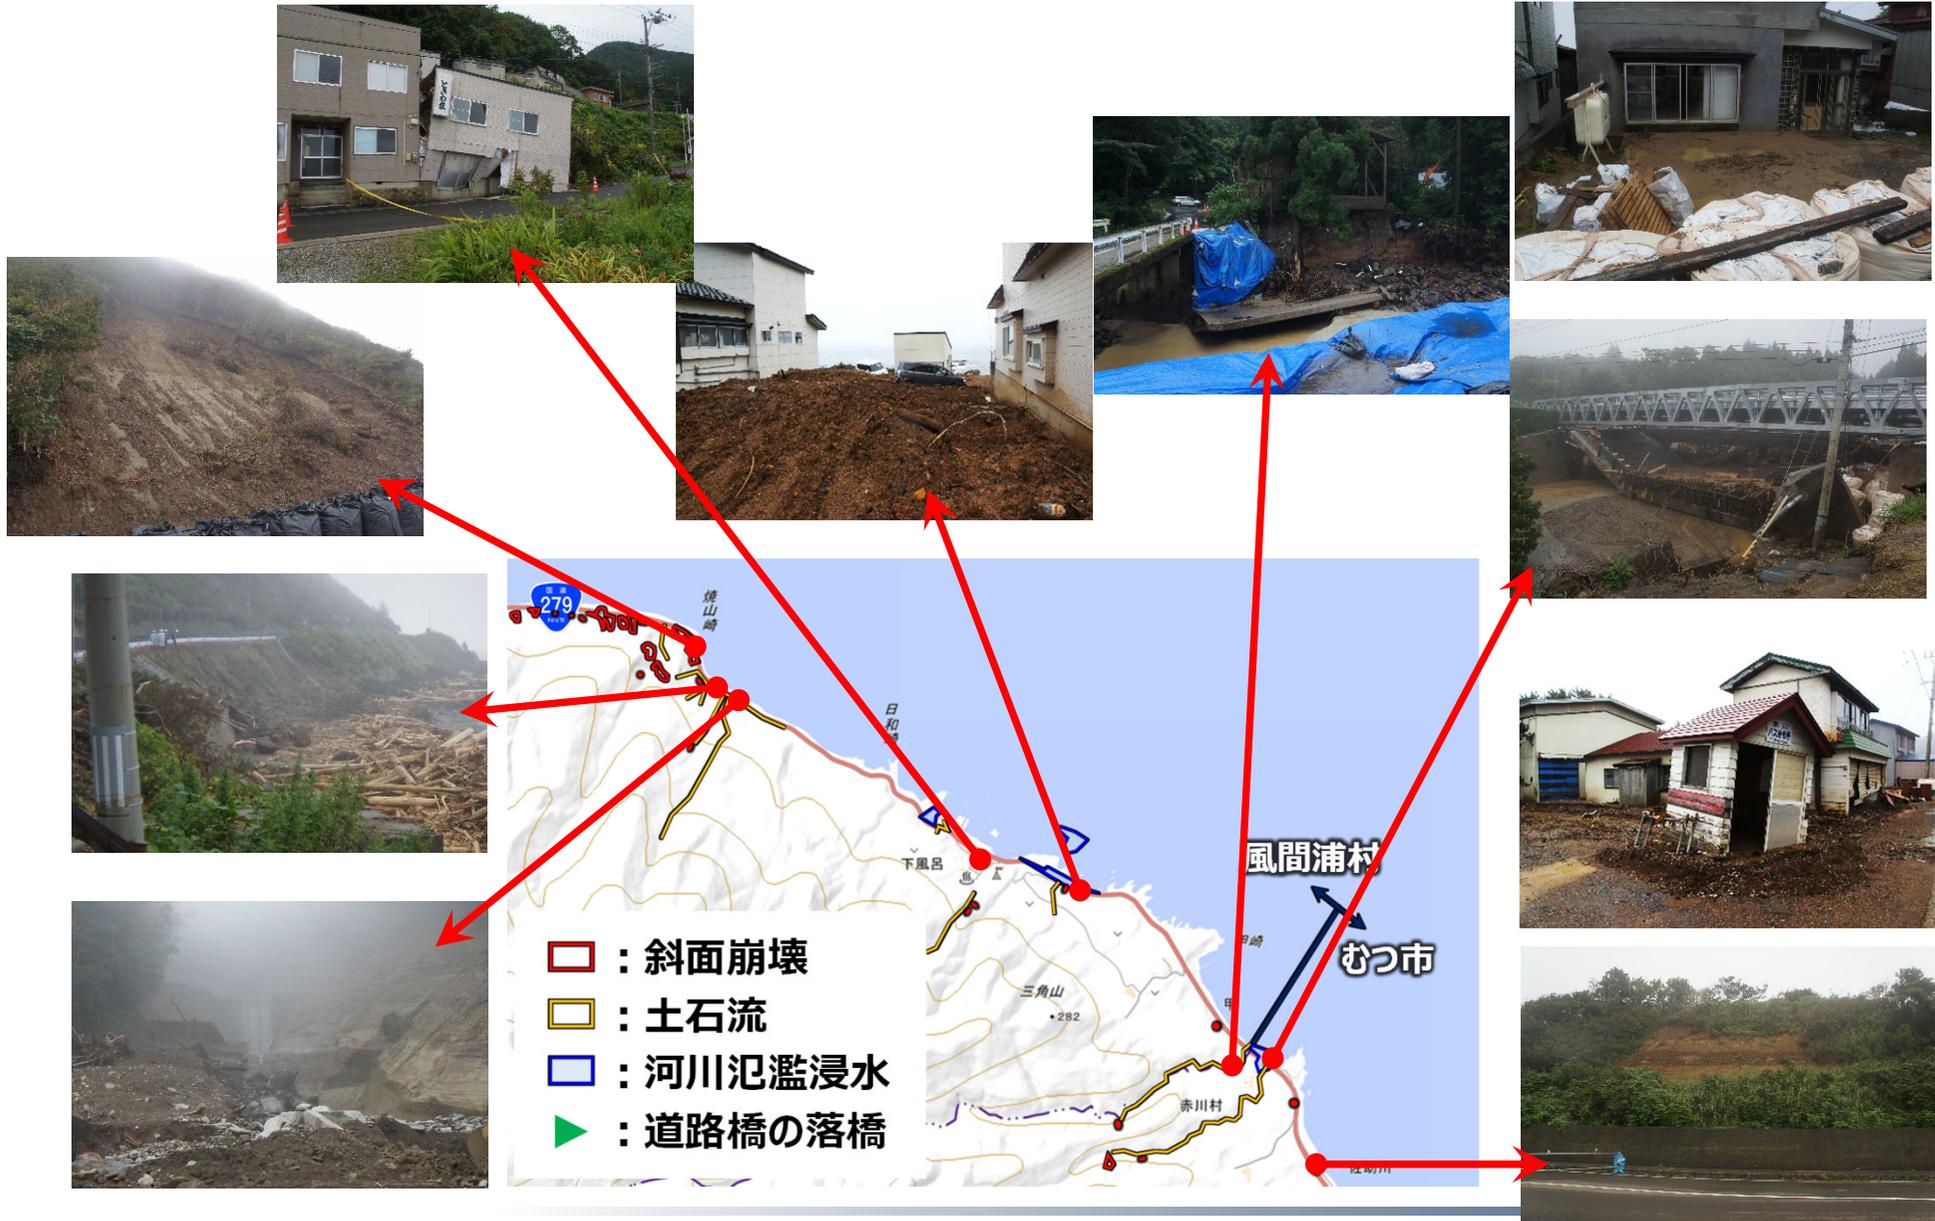
被災箇所における被災状況

アジア航測の調査速報結果
(https://www.ajiko.co.jp/news_detail/1208)
を地理院地図上にプロット

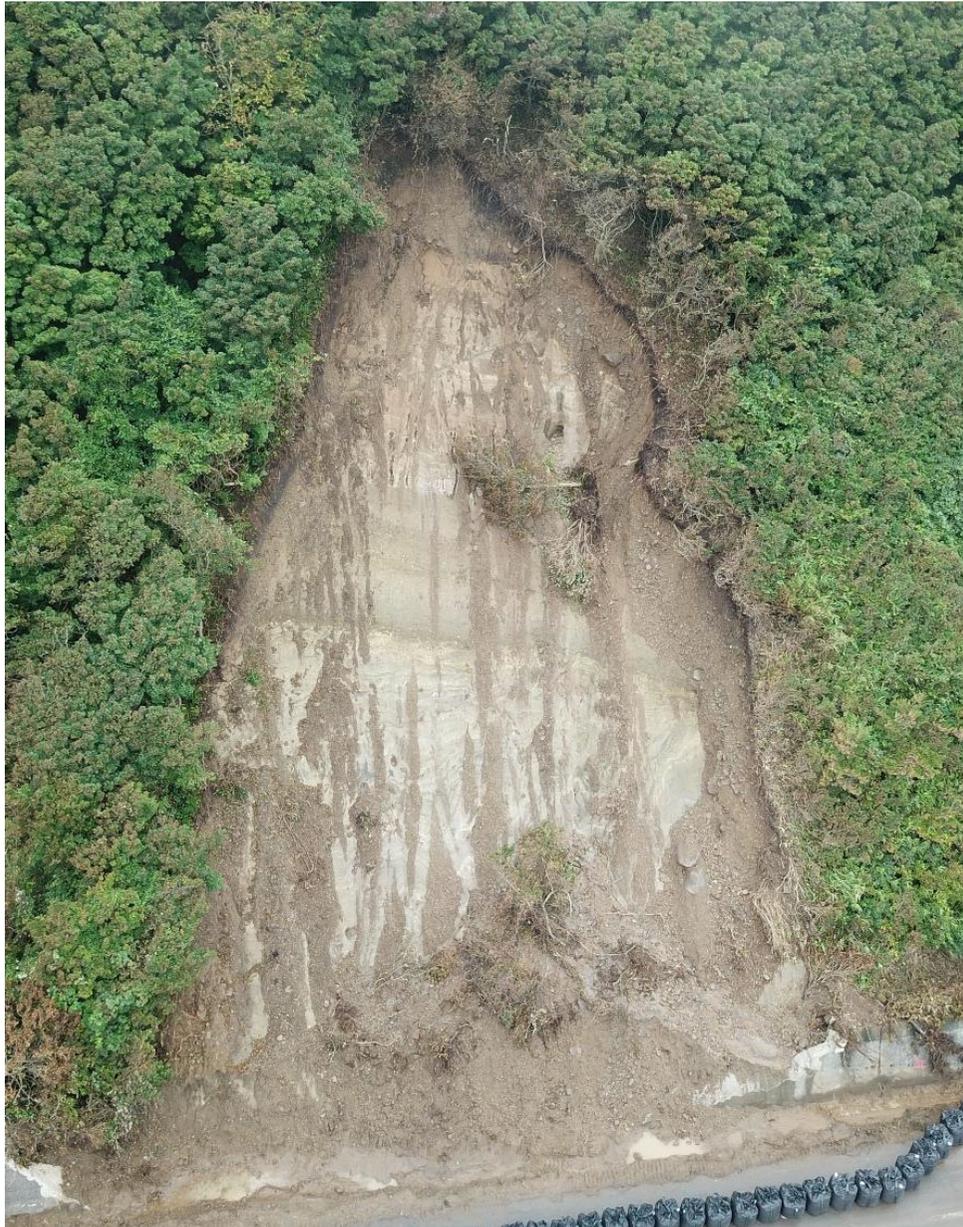
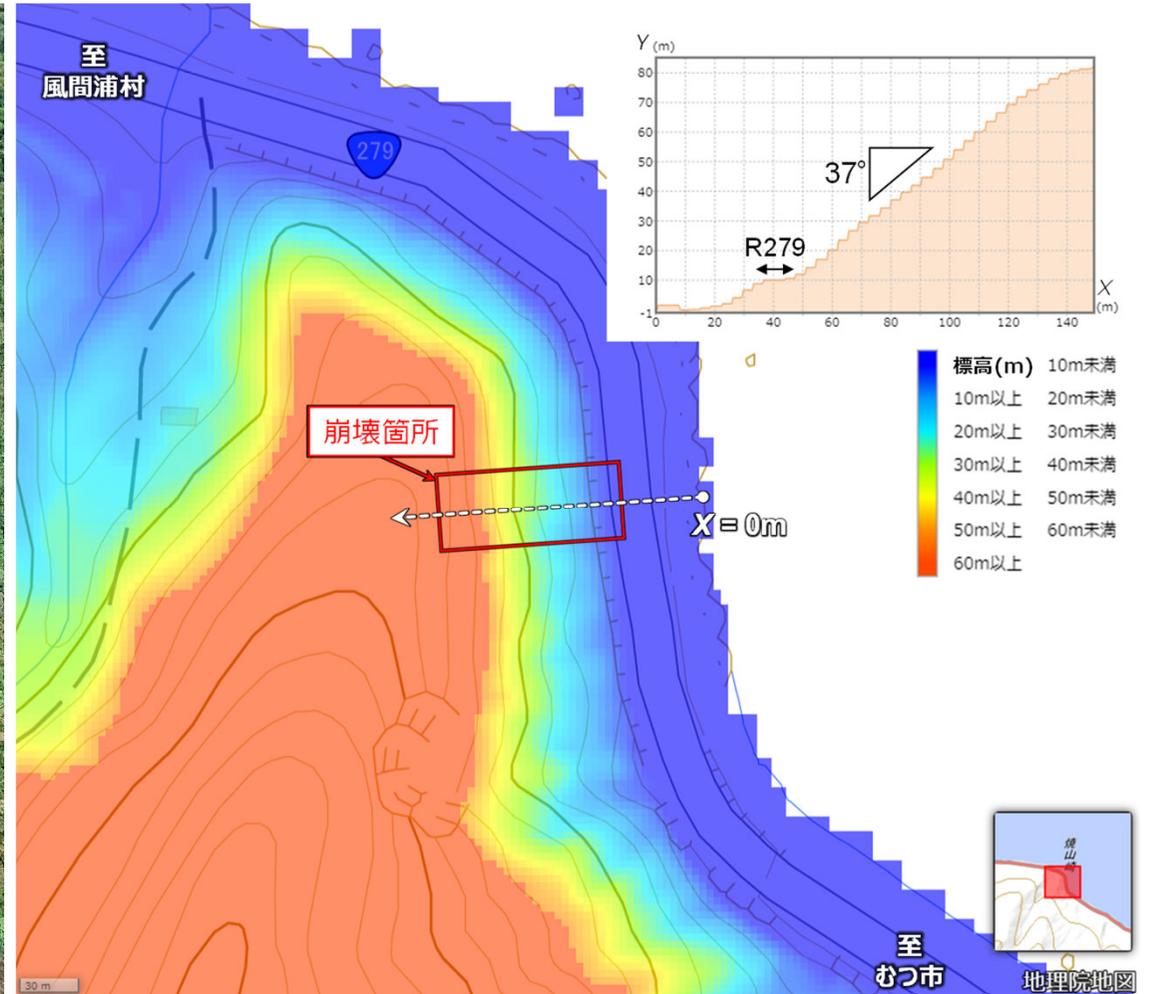
Chapter 3 国道沿線の斜面崩壊の状況 調査ができた主な斜面崩壊の状況

(地理院地図に加筆)

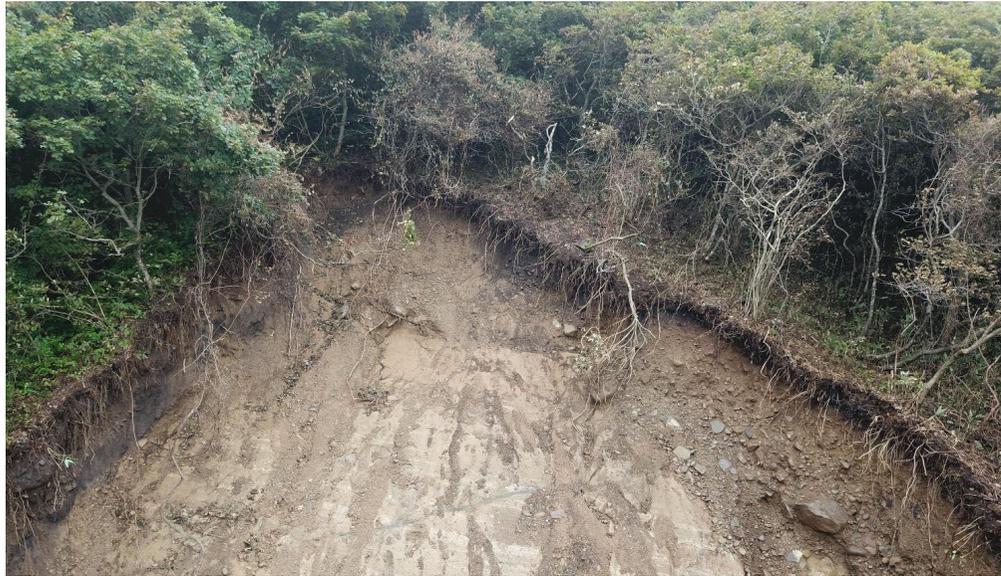
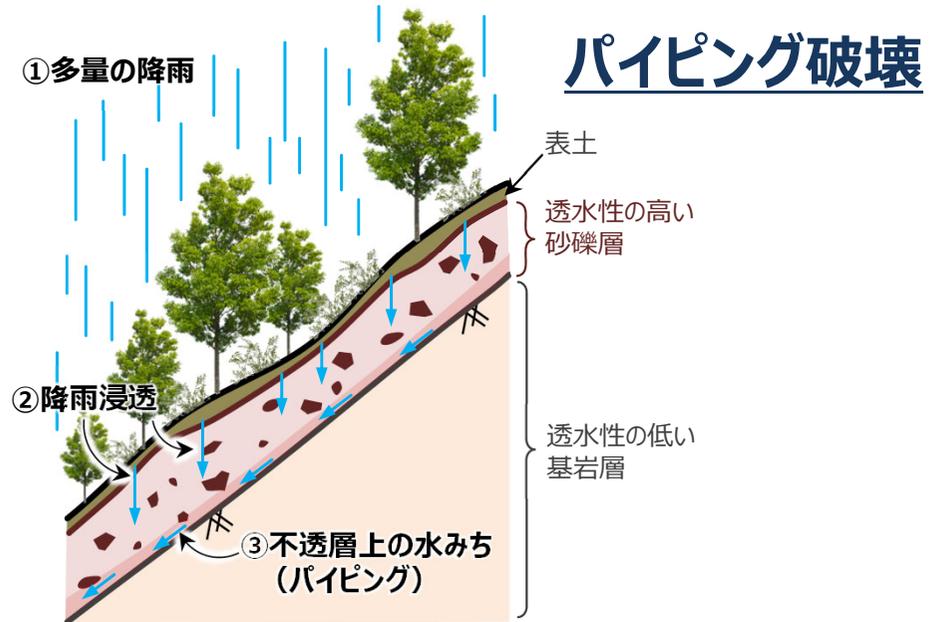
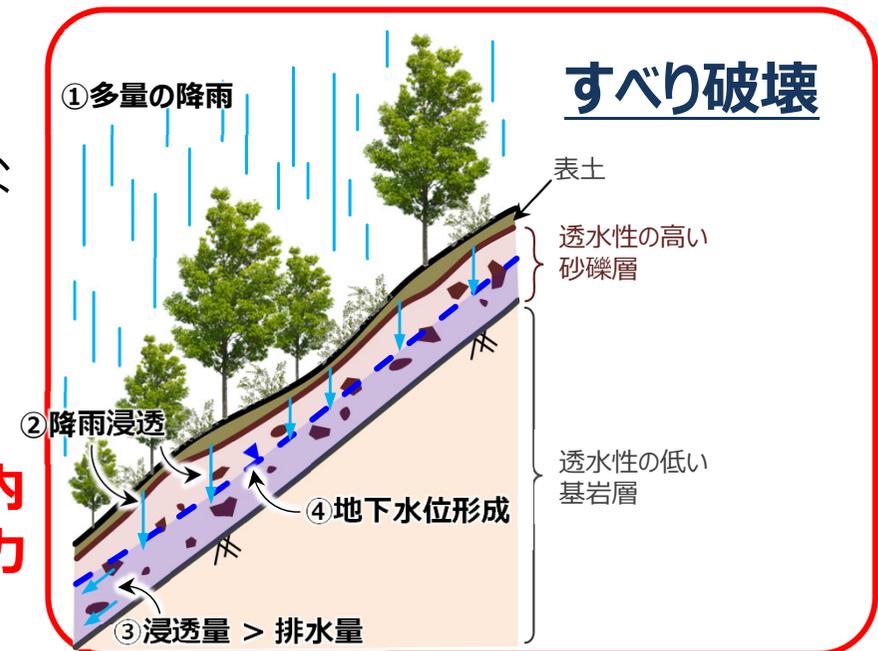
Chapter 3 国道沿線の斜面崩壊の状況 推定される崩壊のメカニズム

パイピングの発生を示唆するような孔の存在や、
基岩もしくは砂礫層と基岩の境界部からの局所的な
湧水の発生は確認できない

今回の降雨では・・・

浸透水の排水よりも貯留が優勢となり、砂礫層内に地下水位が発生して、いわゆる土中の有効応力が低下したことで崩壊??
