令和2年7月豪雨災害

福岡県での斜面災害の事例

NPO法人研究機構ジオセーフ 矢ヶ部秀美

① 福岡県南部 変成岩地帯の土砂災害事例 一般県道白木上辺春線の土砂災害

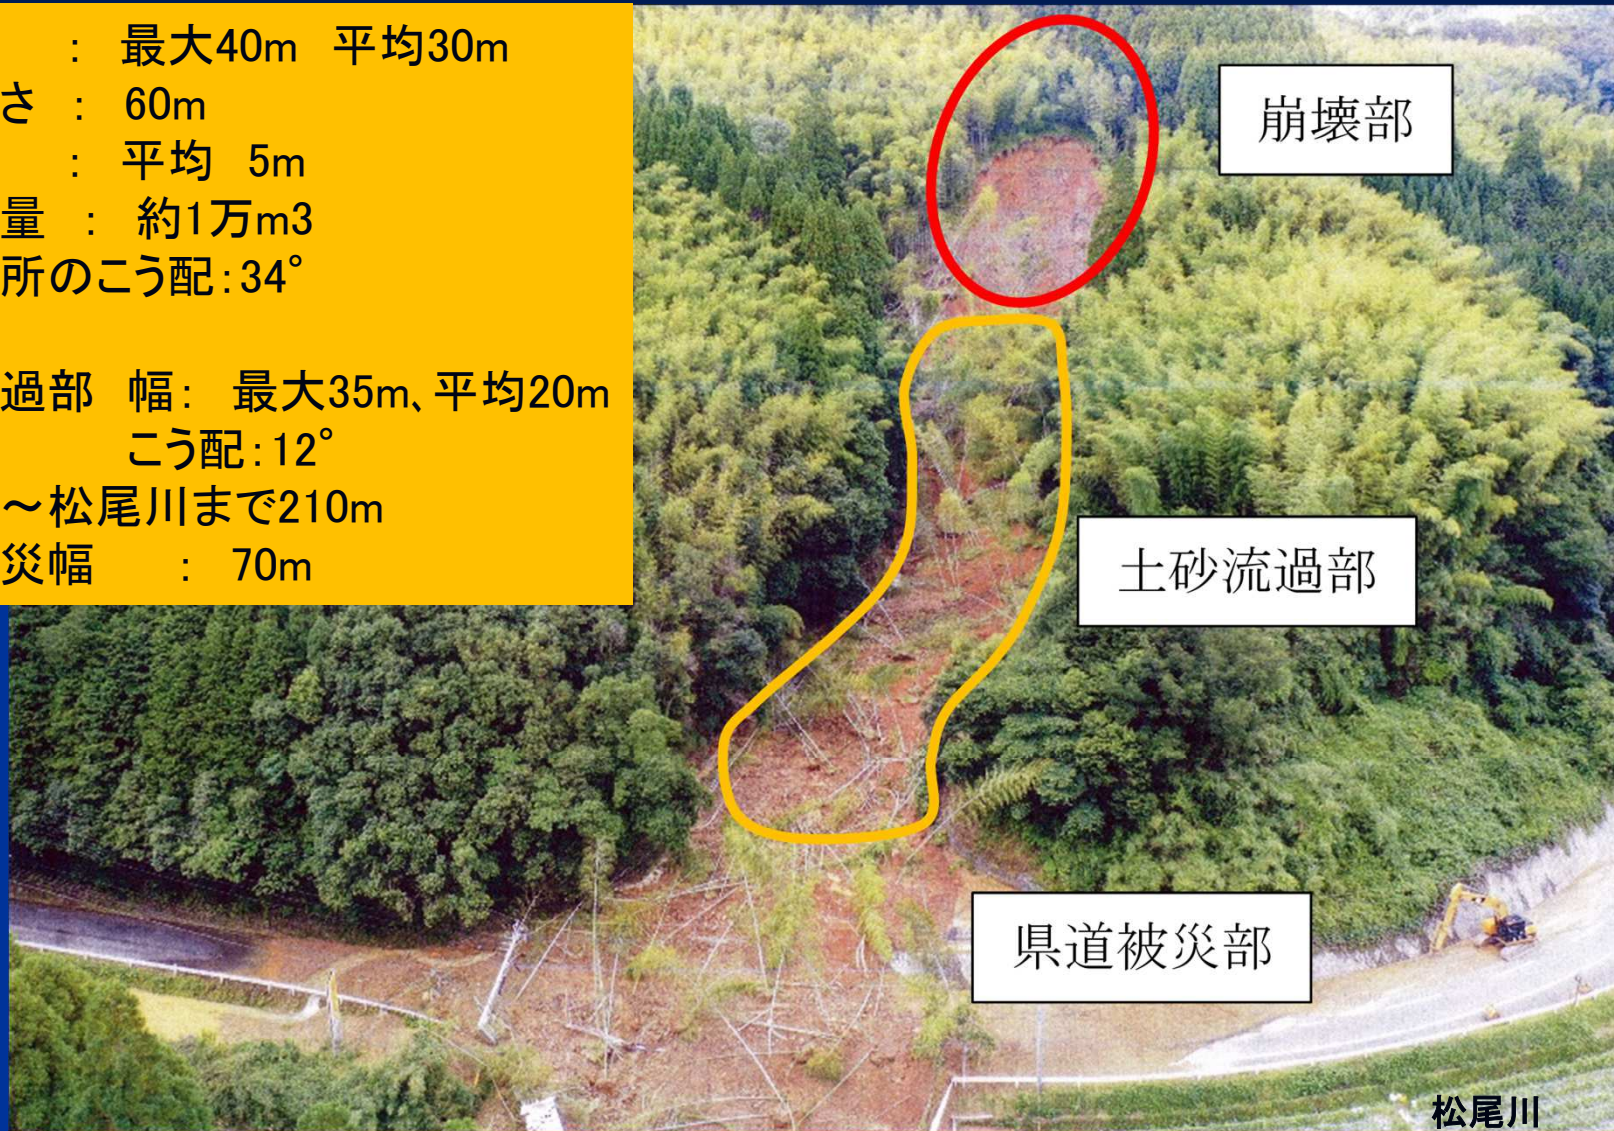
a. 大規模崩壊と土砂流出

崩壊幅 : 最大40m 平均30m

崩壊長さ : 60m

崩壊深 : 平均 5m

崩壊土量 : 約1万m³

崩壊箇所のかげ配: 34°

土砂流過部 幅: 最大35m、平均20m

かげ配: 12°

源頭部～松尾川まで210m

道路被災幅 : 70m

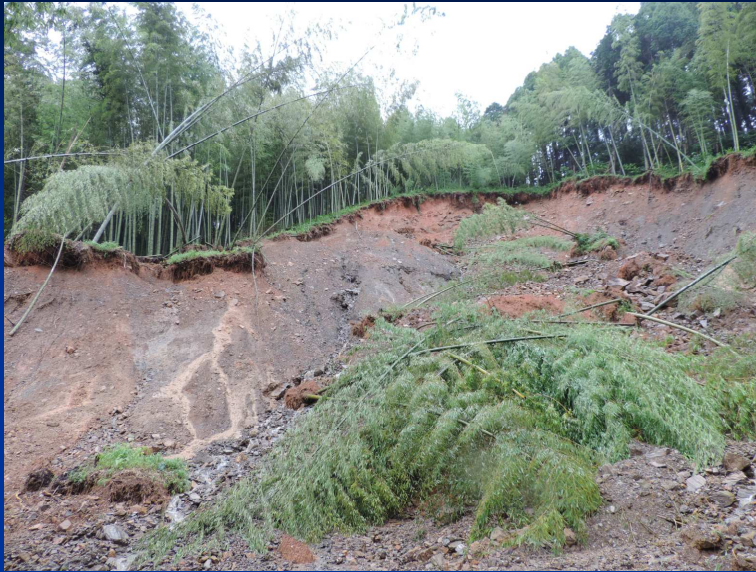
地層境界付近から湧水やパイピング孔が観察される

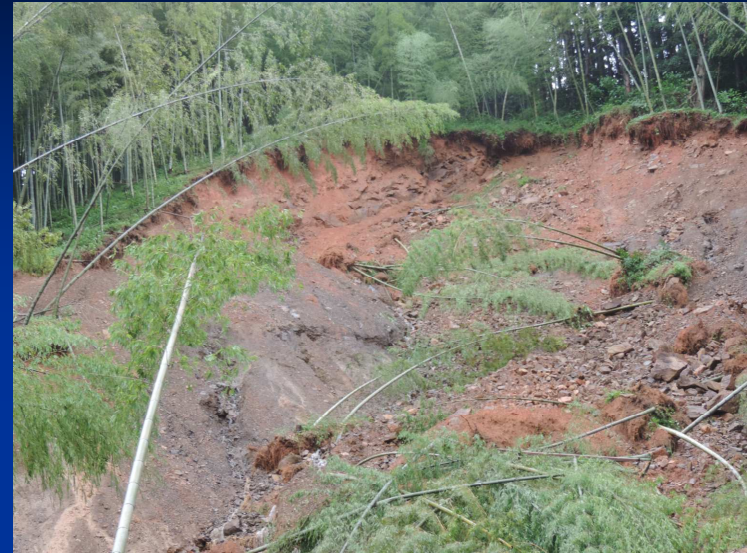
滑落崖より上の竹林には開口した亀裂が多数観察される

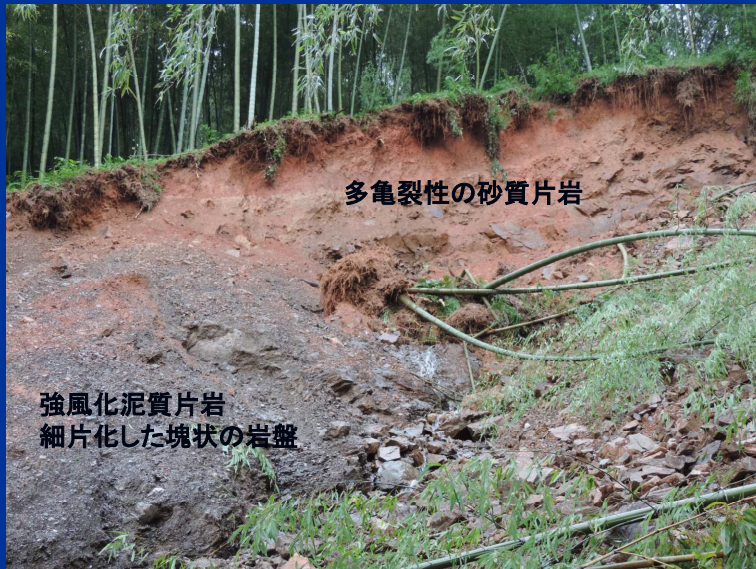
表層土が薄く多亀裂性岩盤が地表近くから出現している

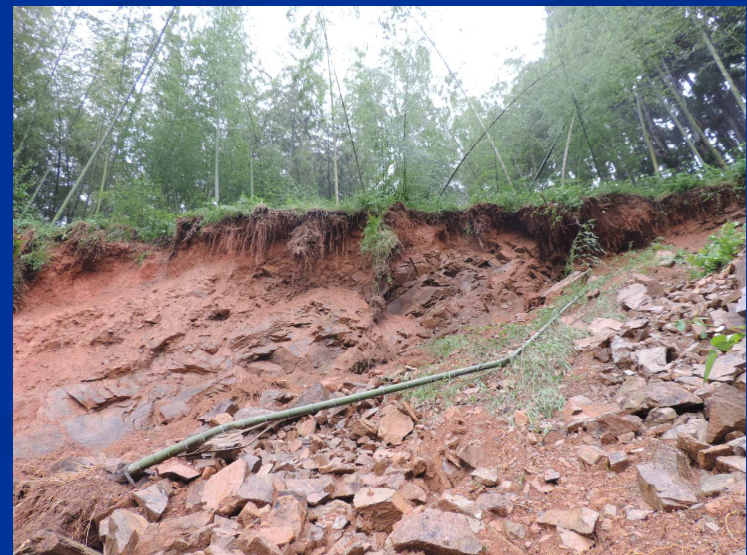
頭部の多亀裂性風化砂質片岩層から大量の岩塊が供給されている

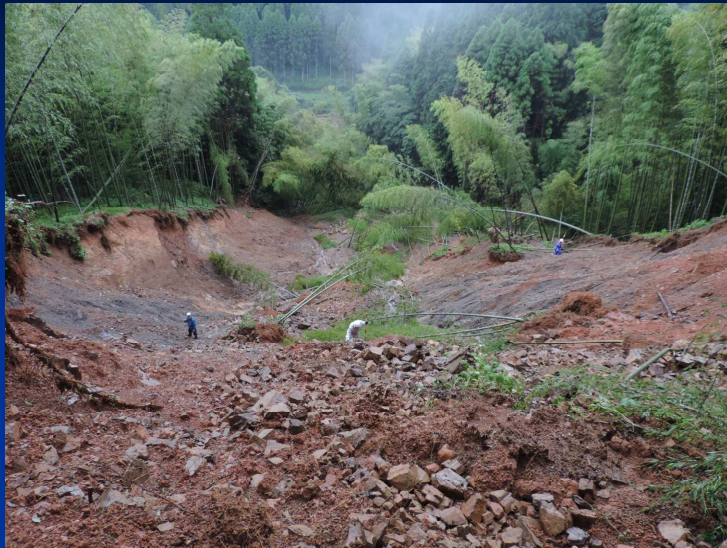
滑落崖から下流を望む 崩壊部にも残留土塊がある

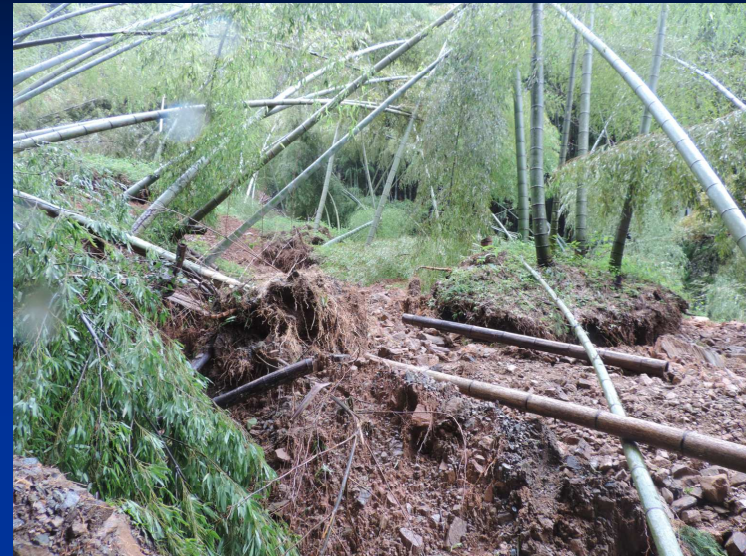
竹や杉などの植わったまま移動している

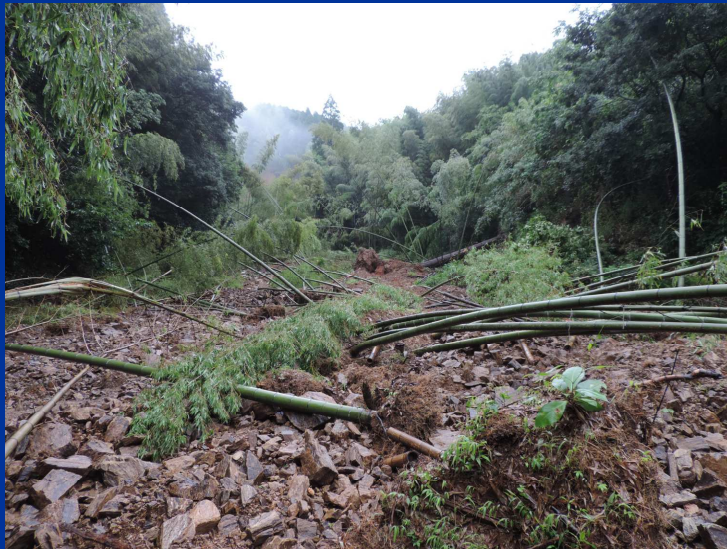
土砂流過部には残留土塊が大量に堆積している

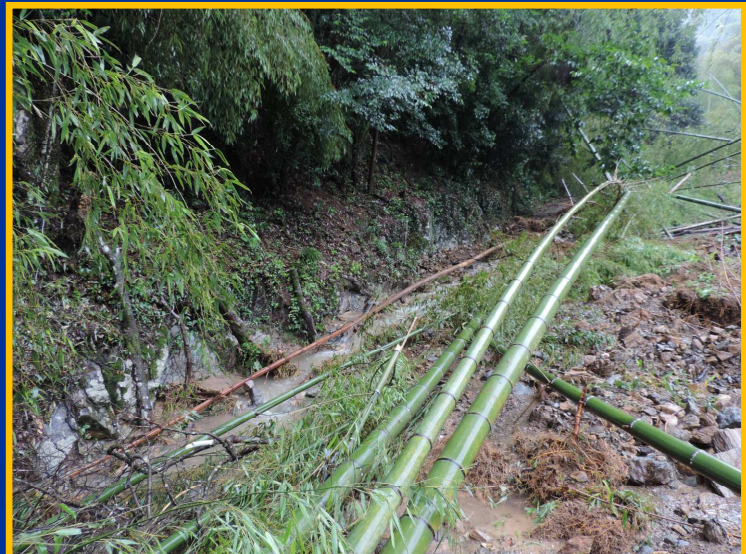
土砂流過部の側部には堅硬な岩盤(CMクラス)の連続露頭がある

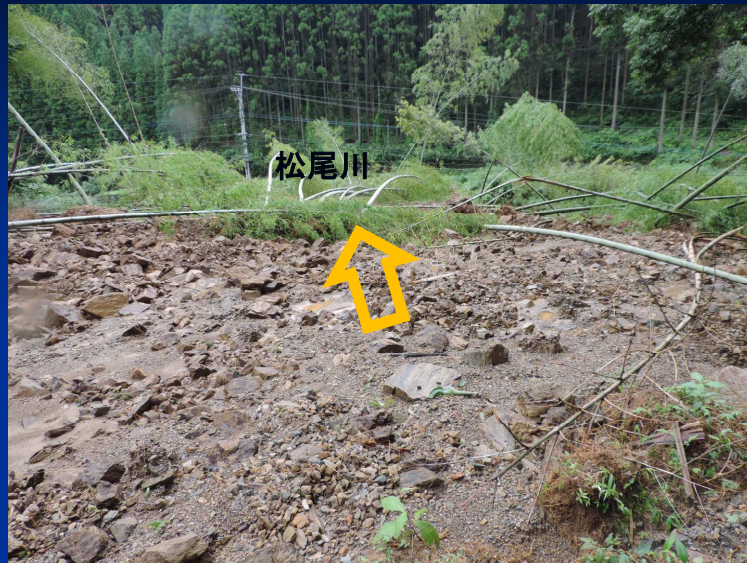
道路への出口 段々畑に堆積する流出土塊

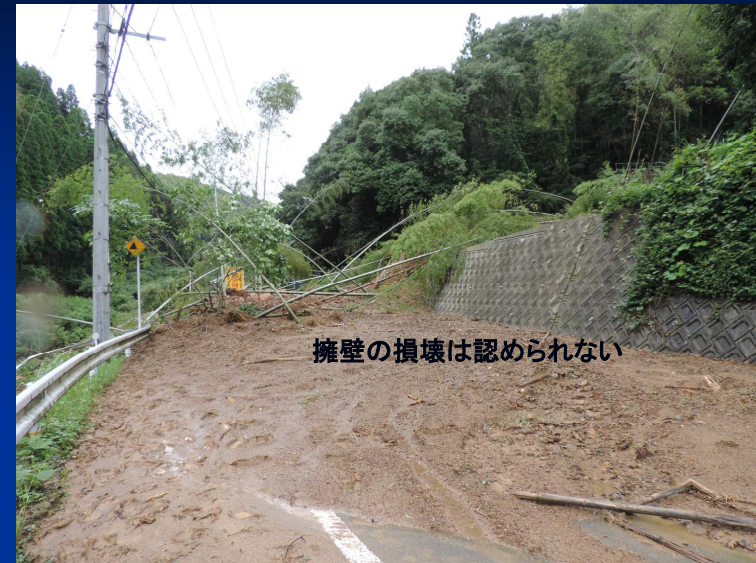
細粒分が道路に沿って広がっている

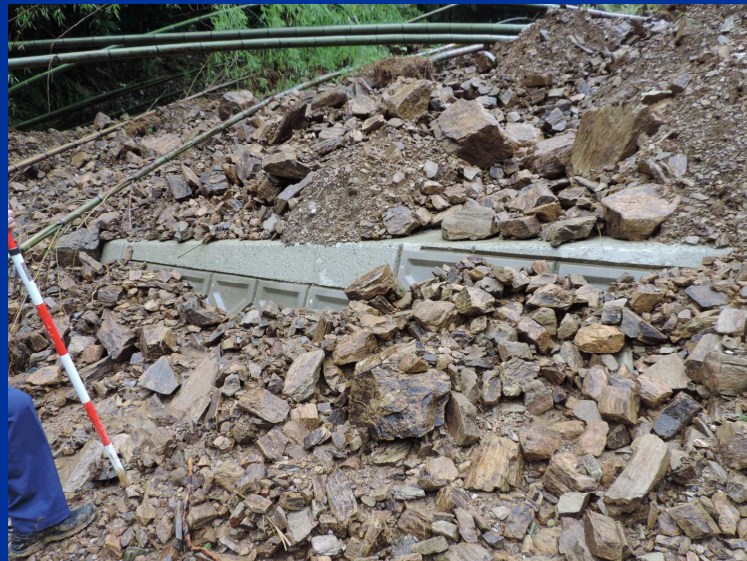
細粒分は流出し岩塊主体の土塊が堆積している

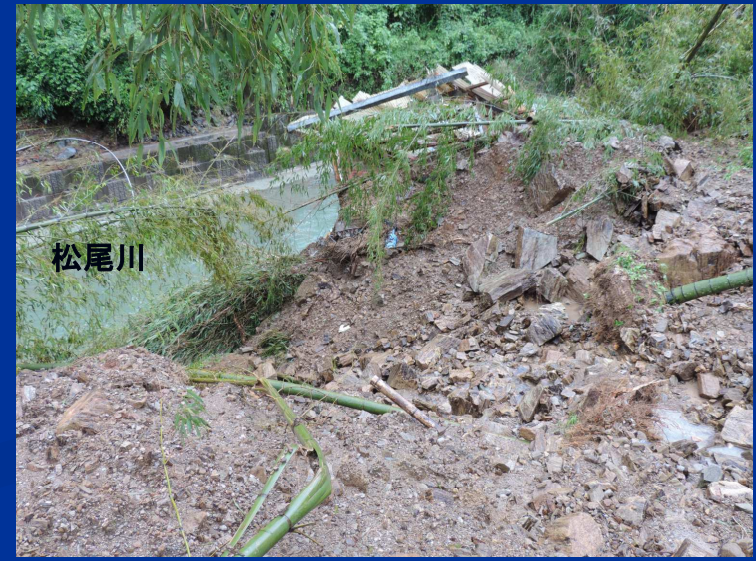
末端部は松尾川へ達している
