令和2年7月豪雨災害調査団報告会

長崎地区における調査報告 (斜面災害・道路災害)

長崎大学大学院 杉本 知史

地盤工学会九州支部

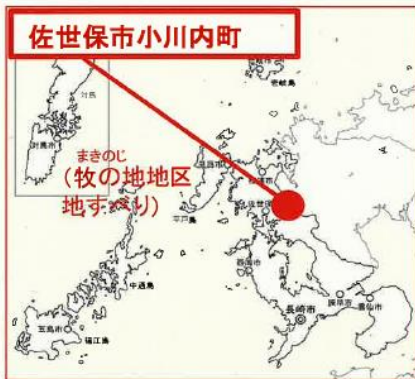
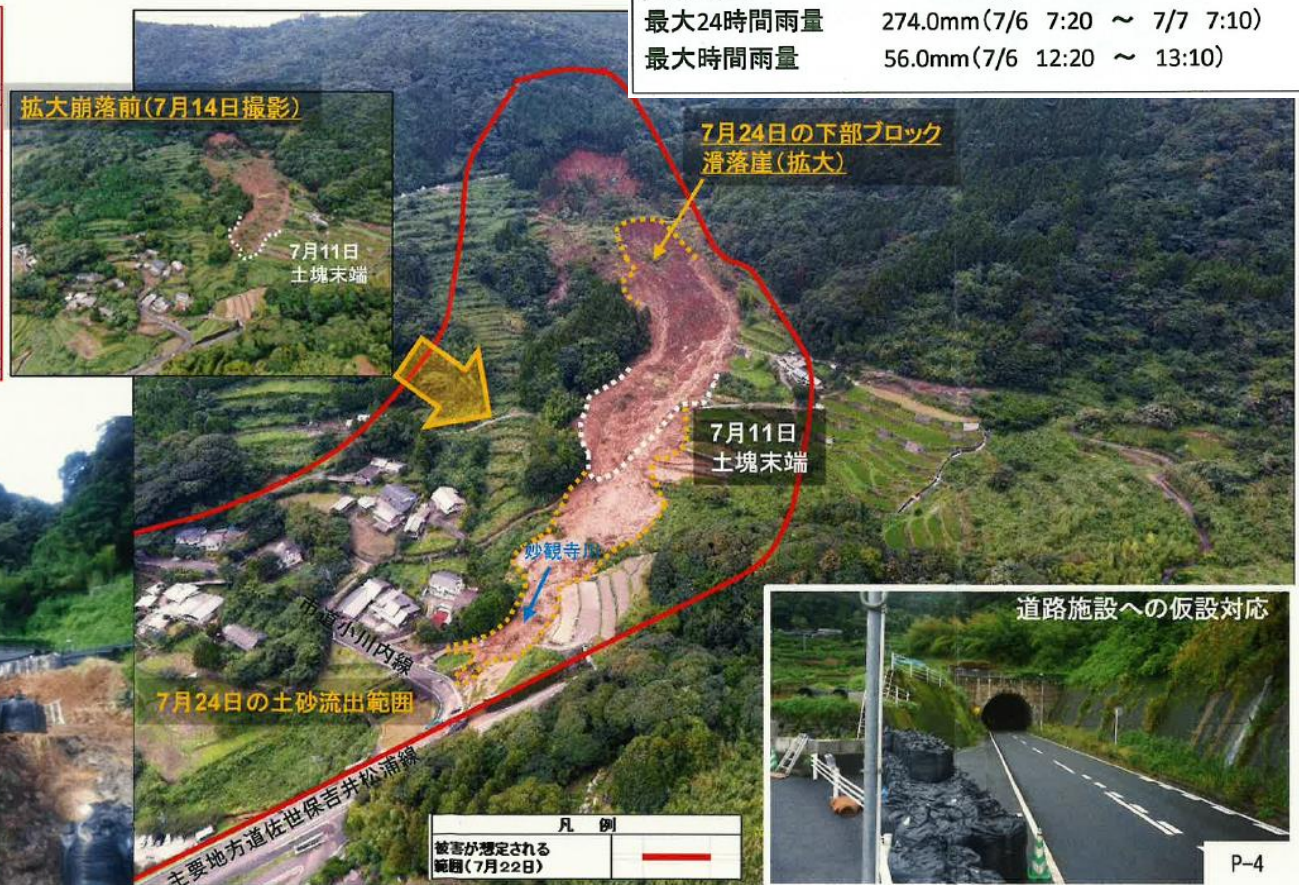
- ・令和2年7月8日(水)に地すべり発生。7月10日(金)に拡大。
- ・県より国に対し土砂災害専門家派遣を要請し、7月17日(金)、土木研究所の専門家が現地調査を実施。
- ・7月24日(金)、未明からの降雨により下部ブロックの拡大崩落、末端部の土砂流出が発生し土砂堆積範囲が拡大。
- ・7月25日(土)、応急対応(土砂・流木除去、土嚢設置)を実施。
- ・8月31日(月)を目標として、応急対策工事(仮排水路、土のう設置など)を実施中。

令和2年7月8日 7:00	地すべり発生
連続雨量	404.0mm(7/5 21:30 ~ 7/8 0:20)
最大24時間雨量	274.0mm(7/6 7:20 ~ 7/7 7:10)
最大時間雨量	56.0mm(7/6 12:20 ~ 13:10)

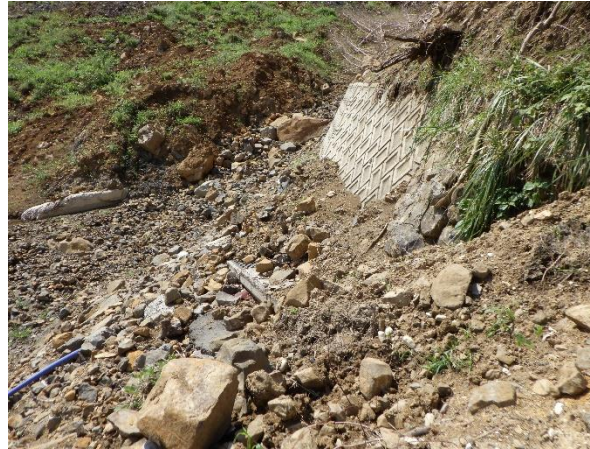
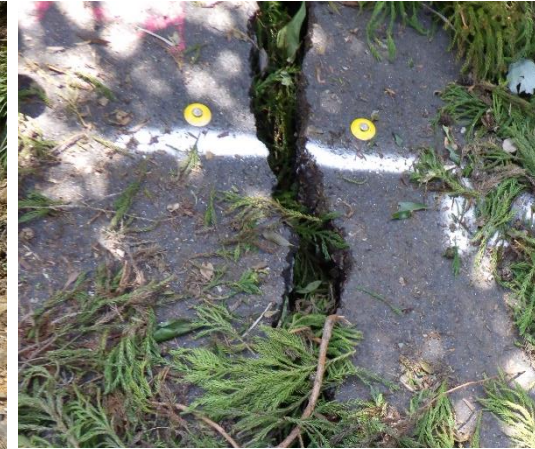
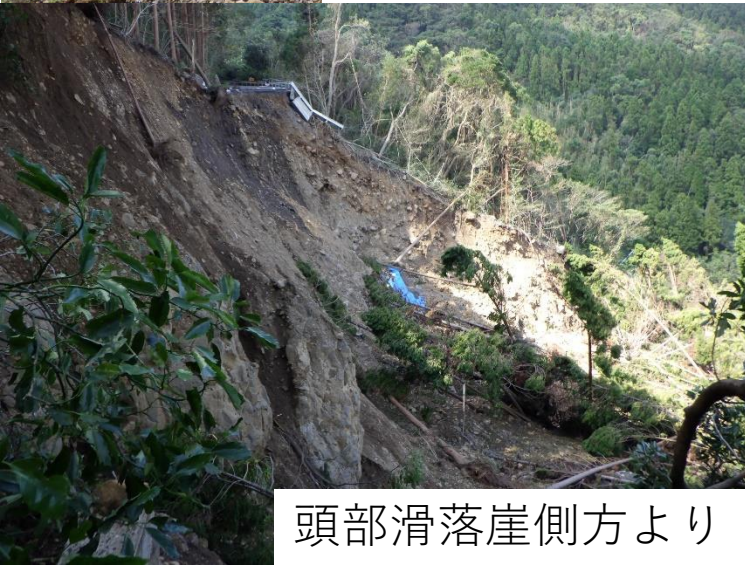
頭部滑落崖側方より

崩壊箇所下部より

・現場周辺は、地すべり警戒区域に指定されている。地質構成は、表層から崩積土、風化玄武岩、第三系堆積岩類の順となっており、玄武岩と堆積岩の境界付近にすべり面が形成されているとみられる。

・末端部から中腹部にかけての移動土塊の地表部には、前述の八の久保砂礫層を起源とする、石英等の円礫が散在しており、当該地すべりが、岩盤部も巻き込んだものと考えられる。

・滑落崖付近の道路について、現状復旧は困難なため、架橋や盛土などによる復旧が想定されているが、将来的な滑動範囲の拡大が懸念されるため、地盤調査やモニタリングの傾向を踏まえた、慎重な検討が求められると考えられる。

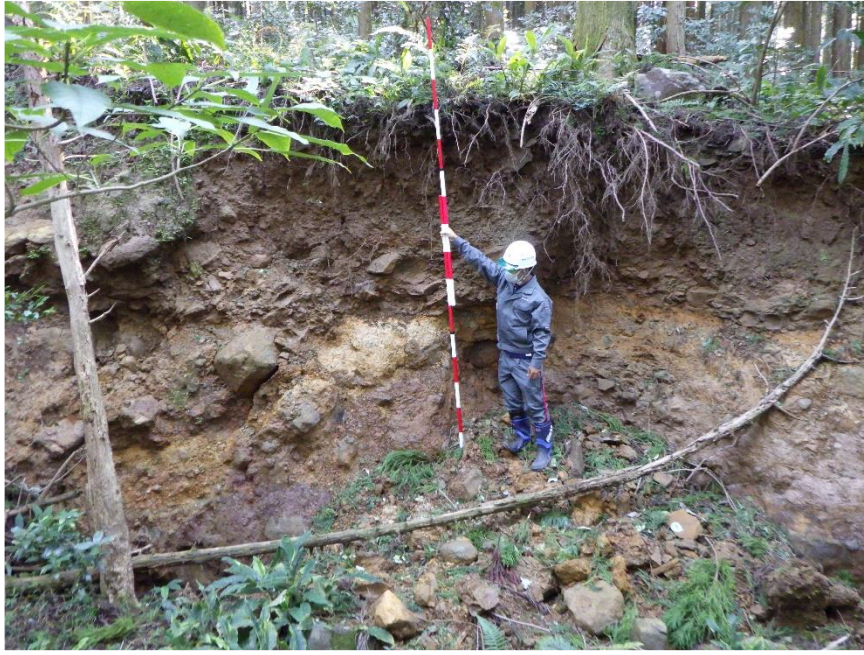
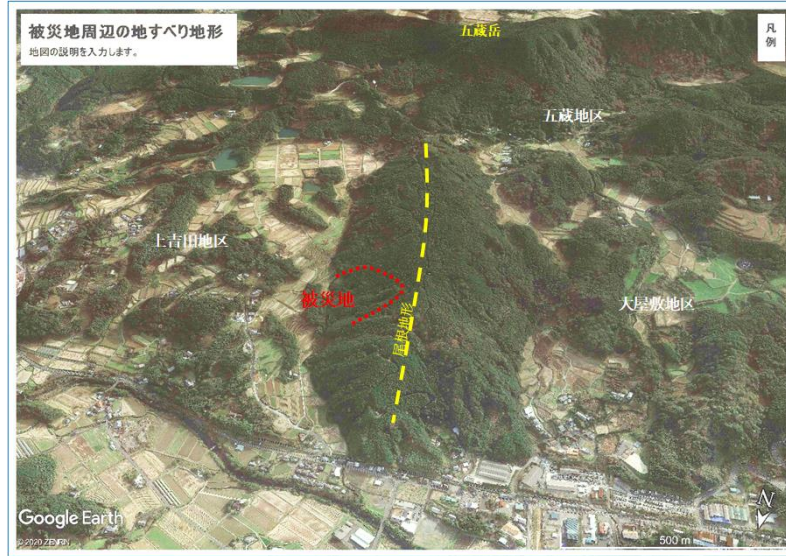
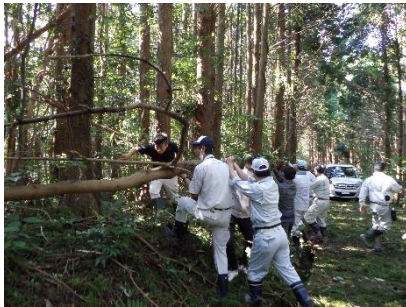
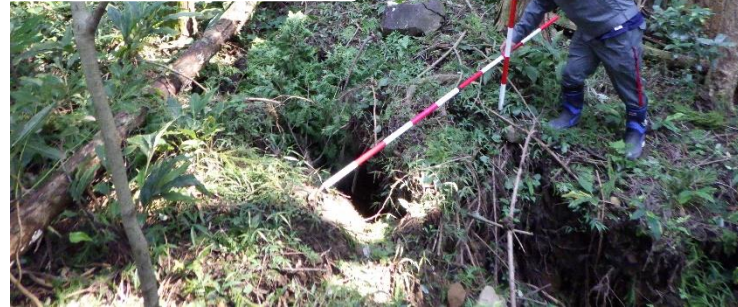
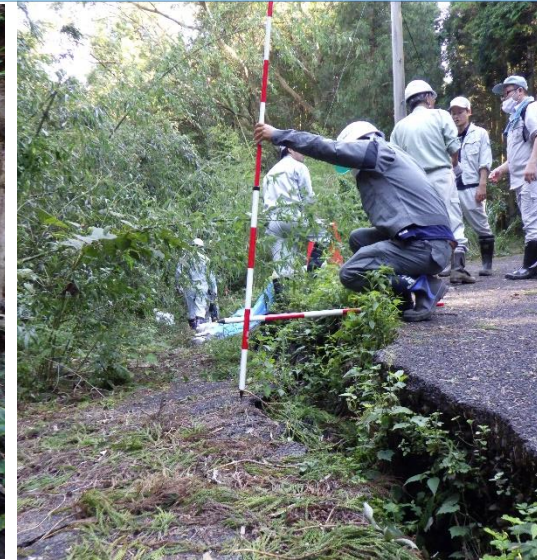
当該斜面周辺には、大規模な地すべり地形が見られ、今回の被災箇所は、巨視的に見れば、『上吉田地区』の冠頂部から見て左翼側壁斜面と見る事ができる。西側に隣接する『五蔵地区』には、大規模な陥没帯とその下方には流れ山状の地形も見られる事から、被災斜面の不動層の確認は、十分な深度にて実施されることが望ましい。
