# 西日本豪雨による河川災害の概要

第2回 平成30年7月豪雨による地盤災害調査報告会  
2018年9月12日

山口大学 赤松良久

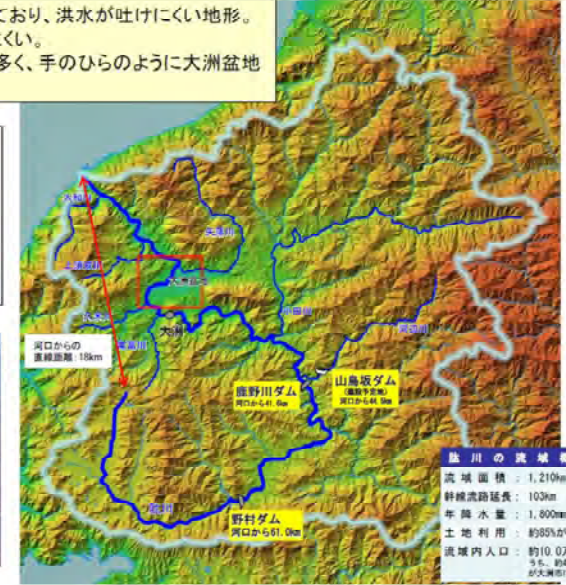
## 肱川の地形特性

- 河口付近に狭隘なV字谷が形成されており、洪水が吐けにくい地形。
- 河川の勾配が緩やかで洪水が流れにくい。
- 肱川の支川数は474河川(全国5位)と多く、手のひらのように大洲盆地に洪水が集中しやすい地形

流域面積	1,210km <sup>2</sup>
幹線流路延長	103km
年間降水量	1,600mm
土地利用	約85%が山地
流域内人口	約10.0万人 (うち約17%が大洲市に集中)

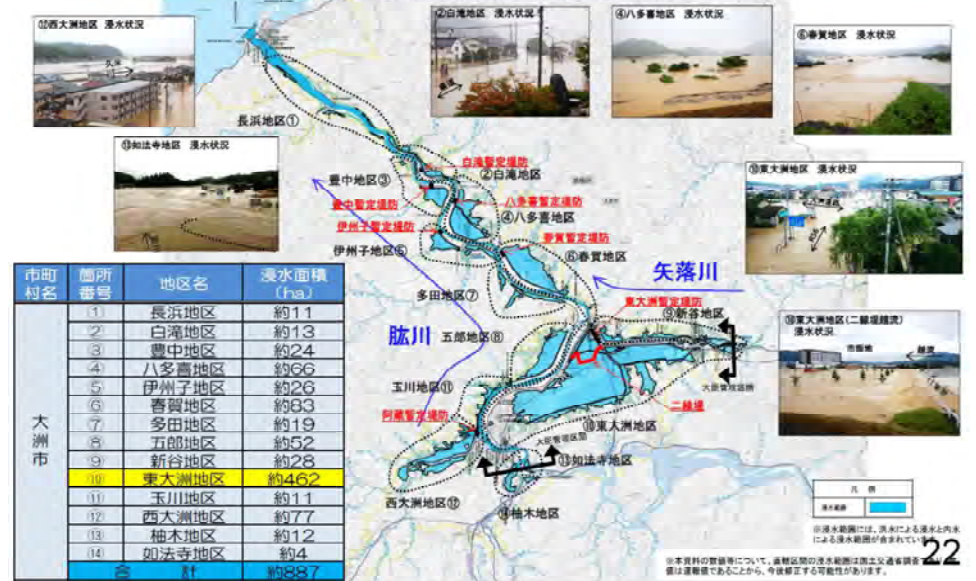
# 肱川流域の浸水状況(直轄管理区間)

暫定堤防区間で溢水

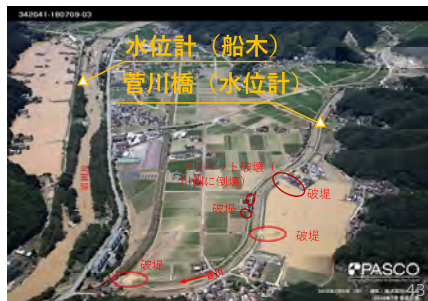
船木大橋上流部左岸における越流と侵食。

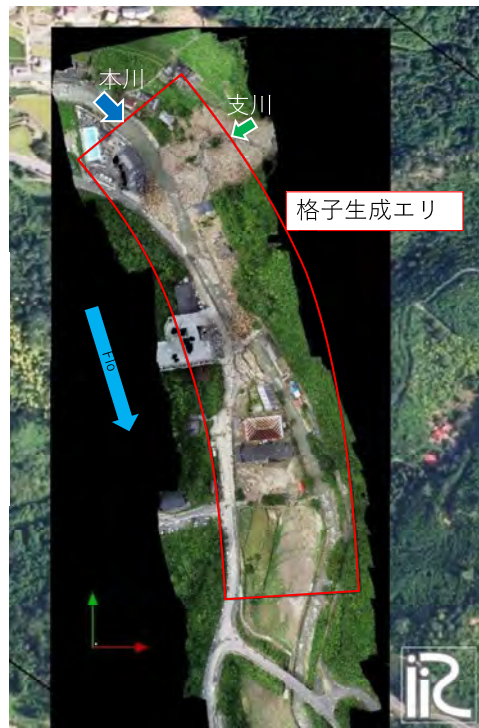
## 河川氾濫シミュレーション (iRIC Nays2DH\_Flood)

地形データ  
ドローン空撮による地形測量結果  
境界条件  
RRIモデルの流出解析結果

計算格子  
2m×2m  
計算時間間隔  
0.05s  
粗度係数  
道路：0.01  
その他：0.03
