平成30年7月豪雨による 地盤災害緊急調査

関西支部報告

地盤工学会関西支部災害調査団

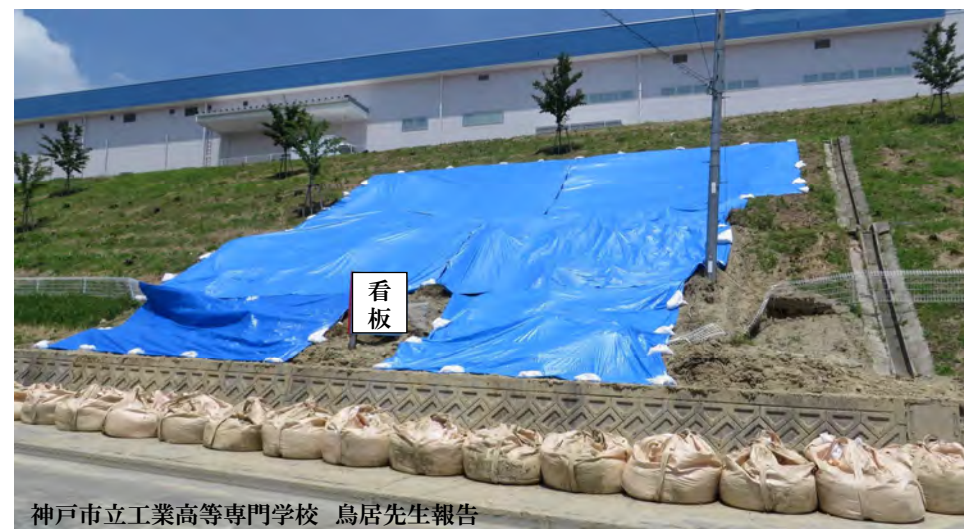
盛土崩壊箇所

幅10m程度、高さ15m程度

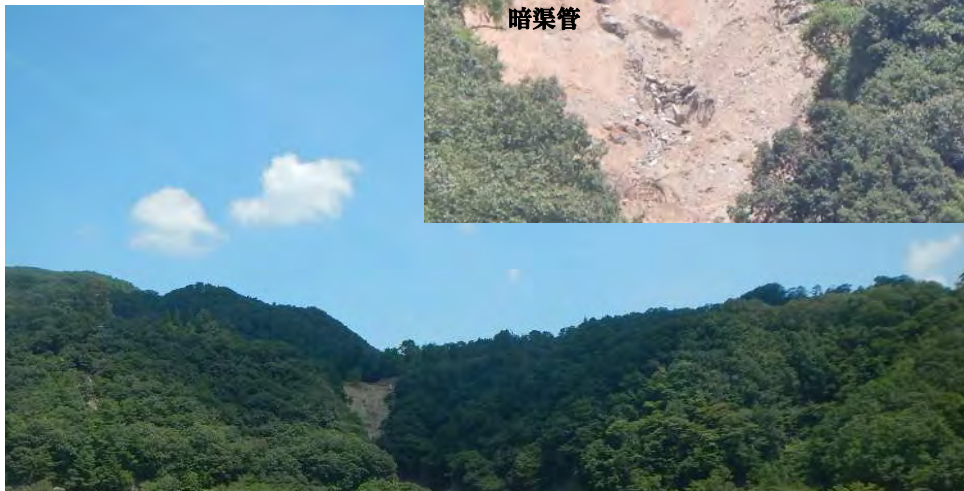
盛土崩壊箇所

幅100m程度、高さ70m程度

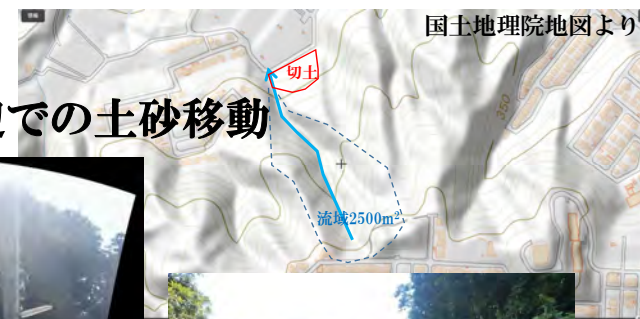
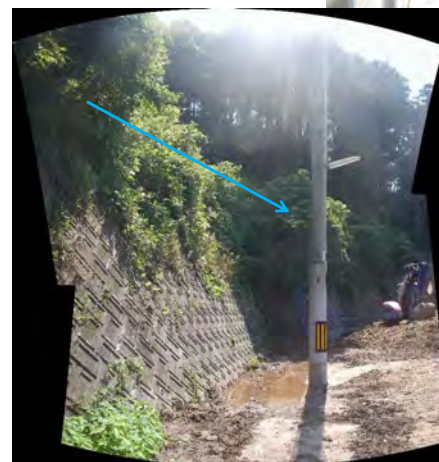
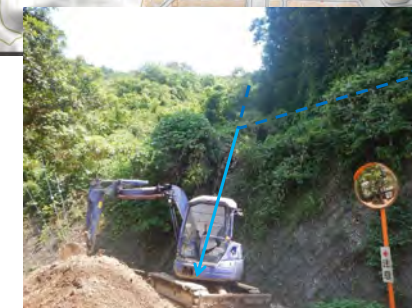
切土斜面周辺での土砂移動

造成時にブロック積み擁壁が整備されている。溪流出口は、ブロック積み形状に沿って、水路を屈曲して下流に接続する構造となっているが、溪流から真っ直ぐに、流出。

- 集水性の高い箇所（谷地形，旧谷地形，ます，水路などの影響）で土砂移動が発生している。
- 平坦地の下の斜面で多く崩壊が発生（僅かな窪地，旧谷地形，ます，水路などの影響）している。
- 土砂移動に伴って，他の施設へ影響を与える事例もあった。
- 石積み（水圧を考慮していない構造物）の崩落
- 盛土内の地下水位上昇の低減や地形を考慮した排水計画（溢れても許容できる構造など）が重要ではないか？
- 水圧を考慮してない構造物では，水圧がかからない状態になるような工夫と維持管理あるいは，水圧がかかっても大丈夫な構造検討など配慮する必要はないか？
- 重要施設の場合，崩れたことを想定した管理も必要か？

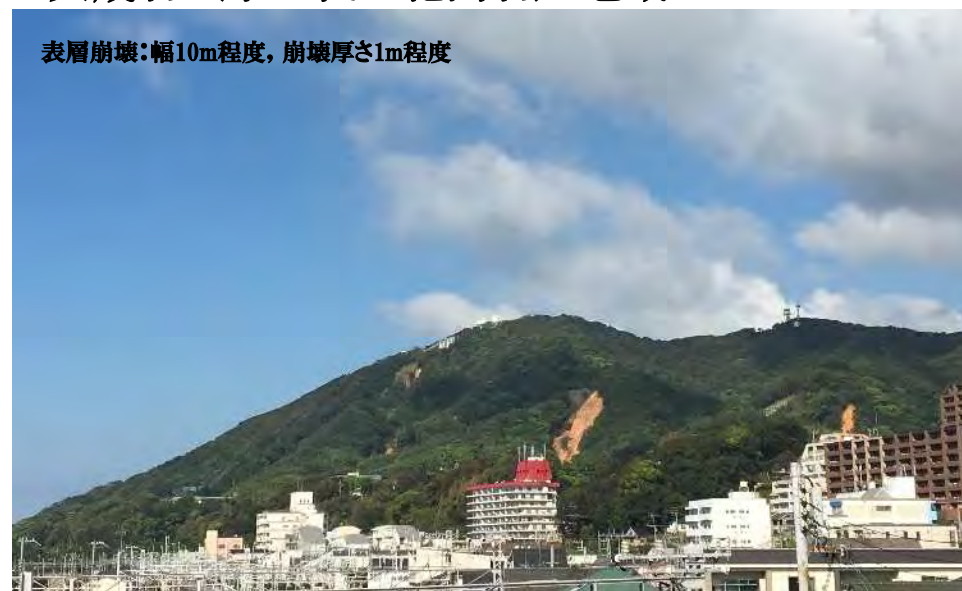
火成岩（中生代：花崗岩）地域

表層崩壊：幅10m程度，崩壊厚さ1m程度

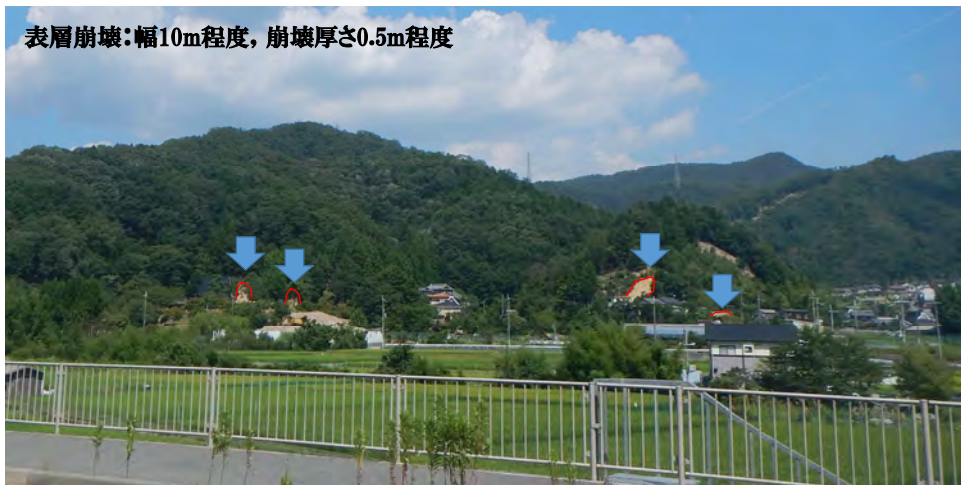
火成岩（中生代：流紋岩）地域

表層崩壊：幅10m程度，崩壊厚さ0.5m程度

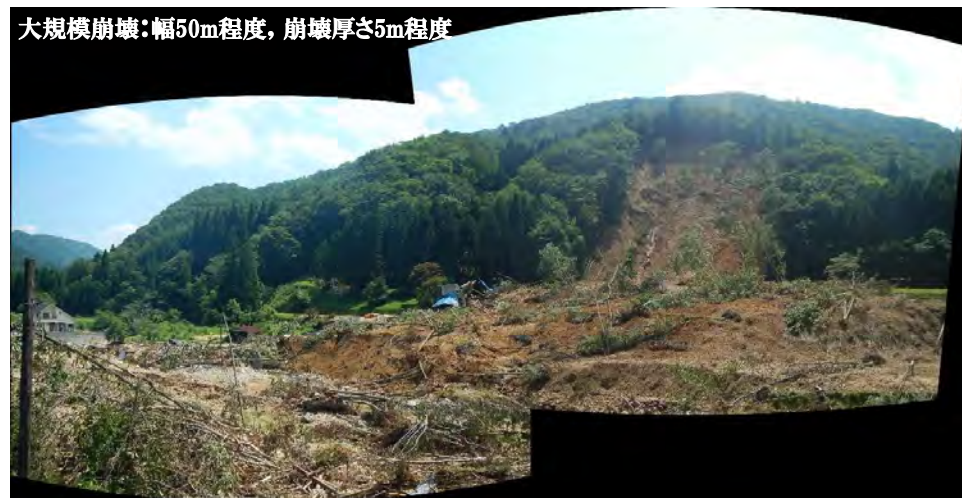
火成岩（古生代：花崗閃緑岩）地域

大規模崩壊：幅50m程度，崩壊厚さ5m程度

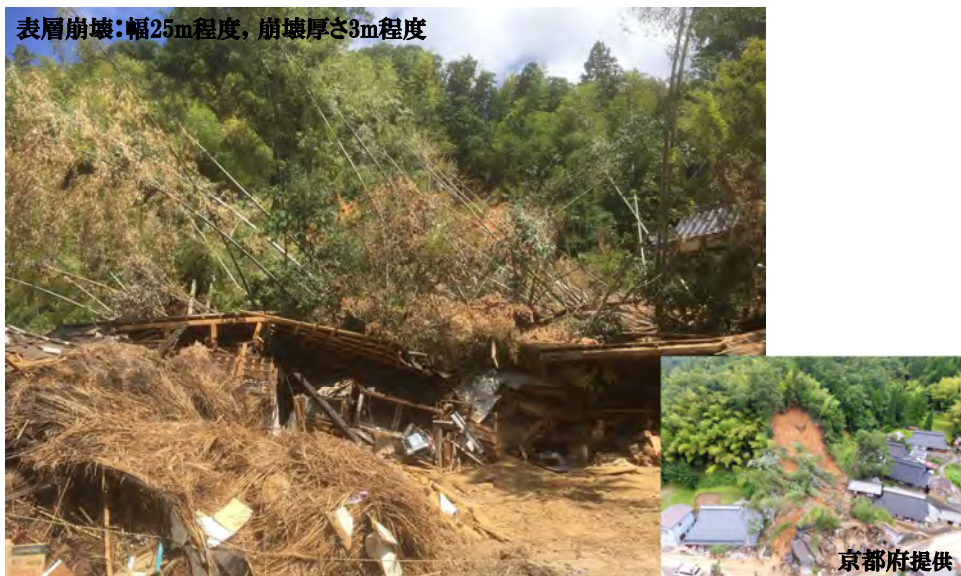
火成岩（古生代：斑れい岩）地域

表層崩壊：幅25m程度，崩壊厚さ3m程度

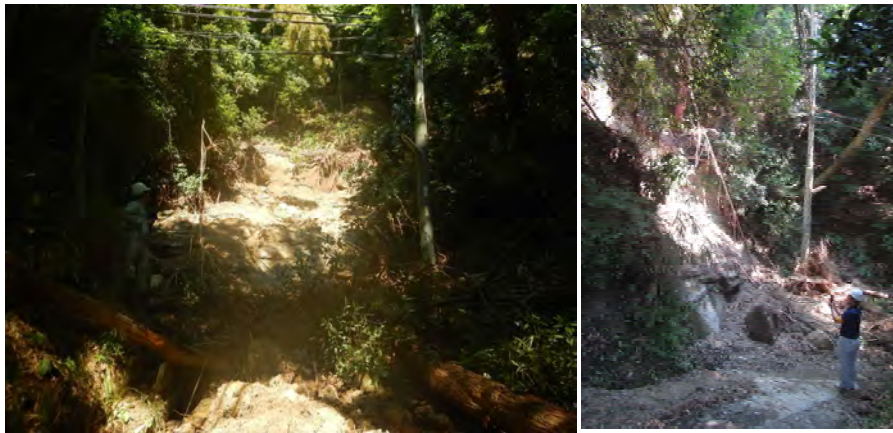
堆積岩（新生代：神戸層群）地域

表層崩壊：幅5m程度，崩壊厚さ0.5m程度

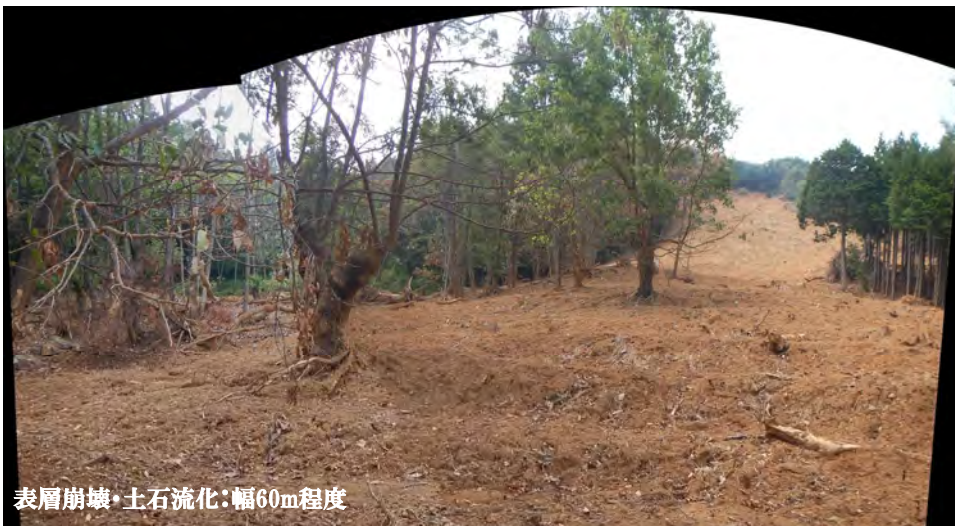
堆積岩（古生代：丹波層群）地域

表層崩壊・土石流化：幅60m程度

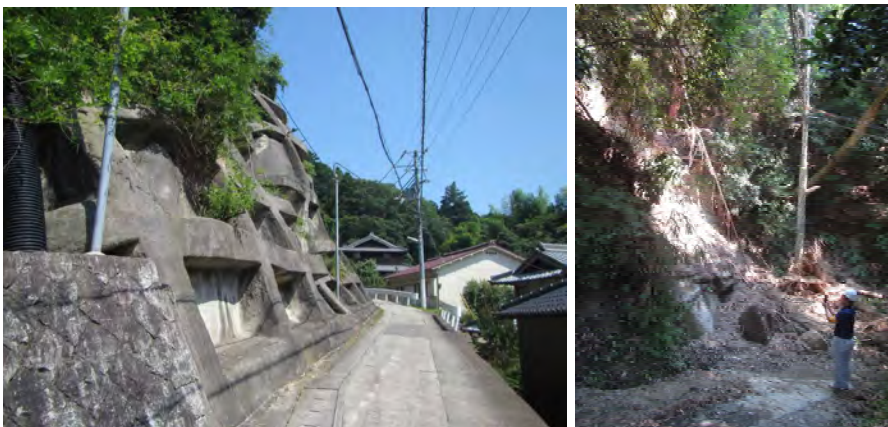
法枠工

斜面对策工が施されているところは、変状なし。対策が施されてない斜面が崩壊している。対策工の効果が発揮されている。

- 発生源対策を行っている箇所においては、崩壊を防止していた。
- 急傾斜地の待受対策箇所においては、衝撃力やポケット容量が確保され、有効に機能していた。
- 道路に設置された落石防護柵は、小規模な落石や倒木などを受け止め、有効に機能していた。
- 規模の大きな崩落などによって、構造物が損傷する事例もあった。
- 砂防えん堤、谷止工によって、土石流の威力を軽減していた。
- 衝撃力への対応やポケット容量が不足する既存施設の効果を再度評価する必要があるのでは？

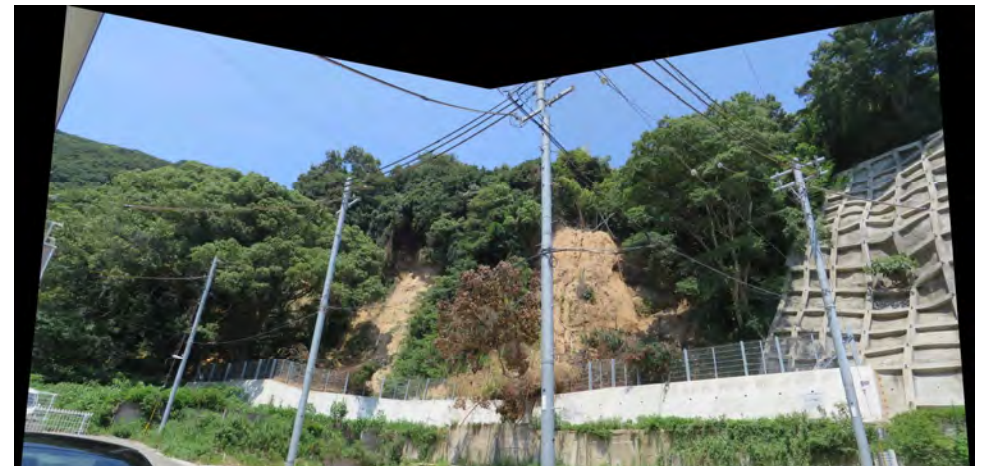
法枠工・待受擁壁（衝撃力・ポケット容量考慮）

斜面对策工が施されているところは、変状なし。対策が施されてない斜面が崩壊しているが待受対策工が効果を発揮し、道路に土砂を流出させていない。対策工の効果が発揮されている。

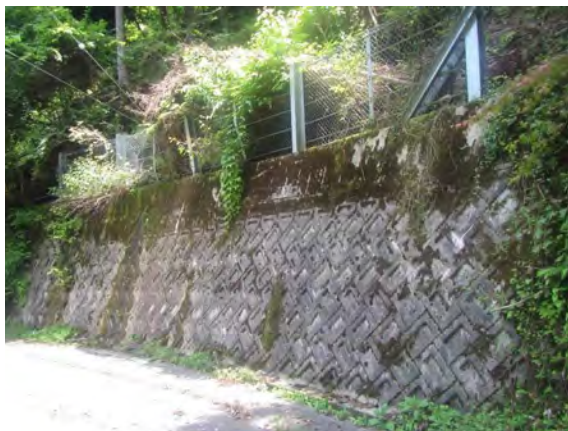
落石防護柵

フェンスの効果により、土砂の流出を防止。

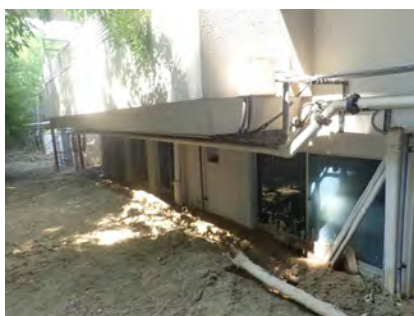
砂防えん堤・谷止工

溪流下流の状況

砂防えん堤は土石流のエネルギーを低減させるなど、一定の効果を発揮

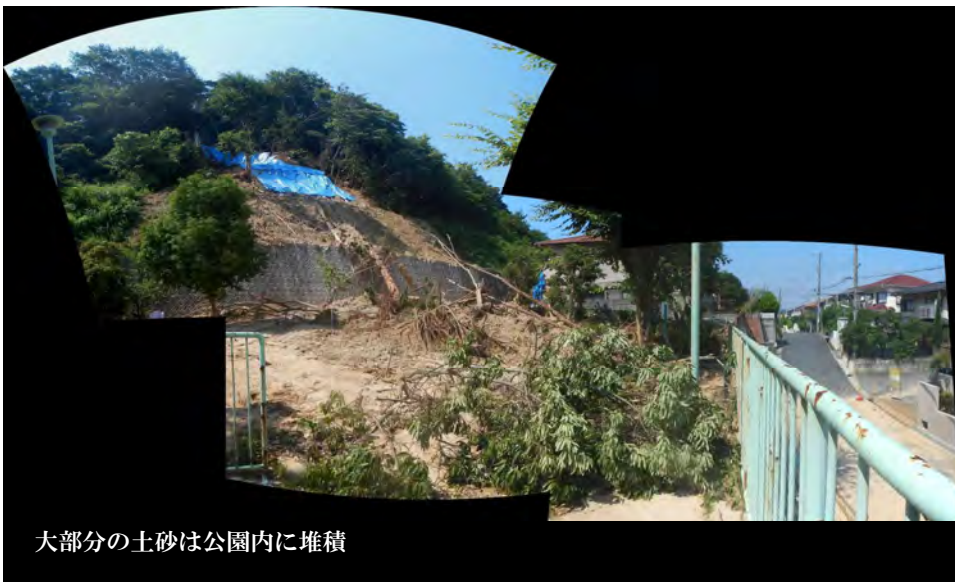
土砂災害警戒区域指定箇所での崩壊

大部分の土砂は公園内に堆積

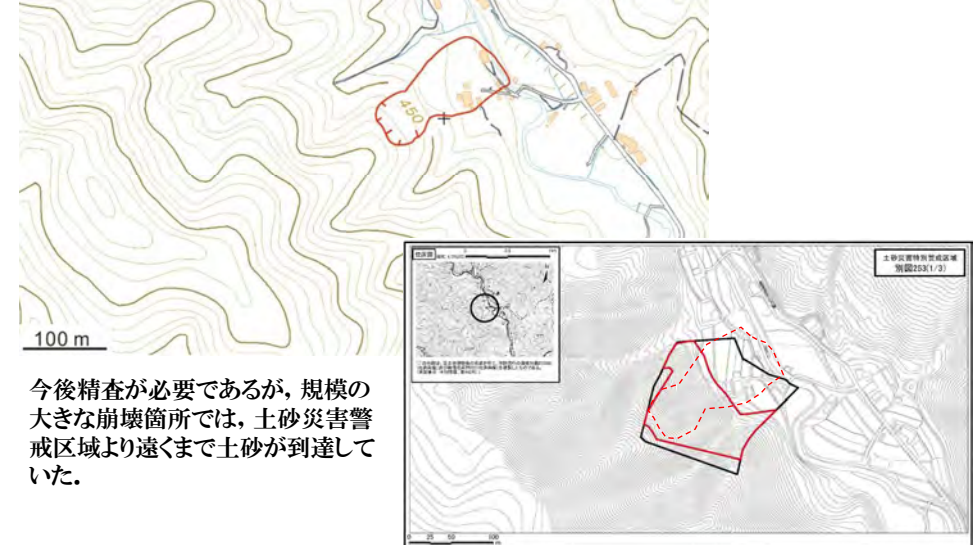
土砂災害警戒区域指定箇所での崩壊

今後精査が必要であるが、規模の大きな崩壊箇所では、土砂災害警戒区域より遠くまで土砂が到達していた。

- 土砂災害警戒区域と崩壊土砂流出範囲は、概ね合致している箇所が多い。
- がけ崩れの場合、斜面直下から離れることで宅地の被害は軽減されていた。
- 大規模な崩壊があった箇所では、土砂災害警戒区域を超える範囲に影響を及ぼしていた。
- 集水地形で擁壁が整備されている箇所において、擁壁背後の傾斜が30度以下であるような場所で、土砂流出が発生していた（土砂災害警戒区域（がけ崩れ）の設定条件外）。
- 大規模な崩壊を精度良く抽出する方法を確立し、大規模崩壊が発生した際の土砂移動影響範囲を予測することが重要ではないか？必要によっては、崩壊規模を調査することも必要ではないか？

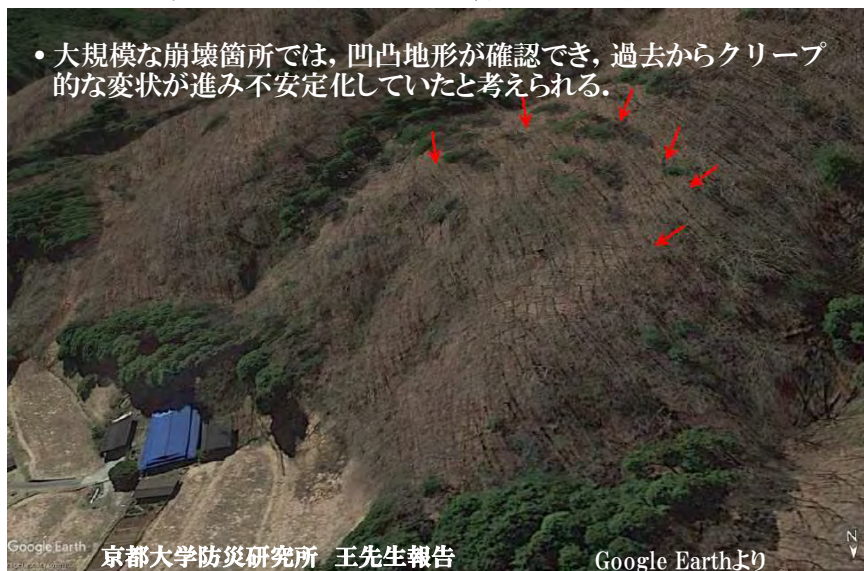
土砂災害警戒区域指定箇所での崩壊

- 大規模な崩壊箇所では、凹凸地形が確認でき、過去からクリープ的な変状が進み不安定化していたと考えられる。

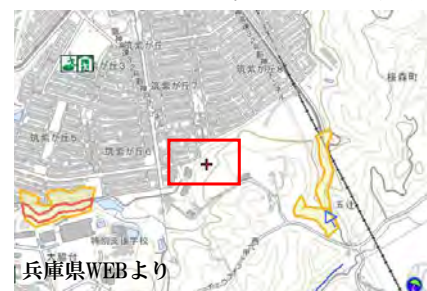
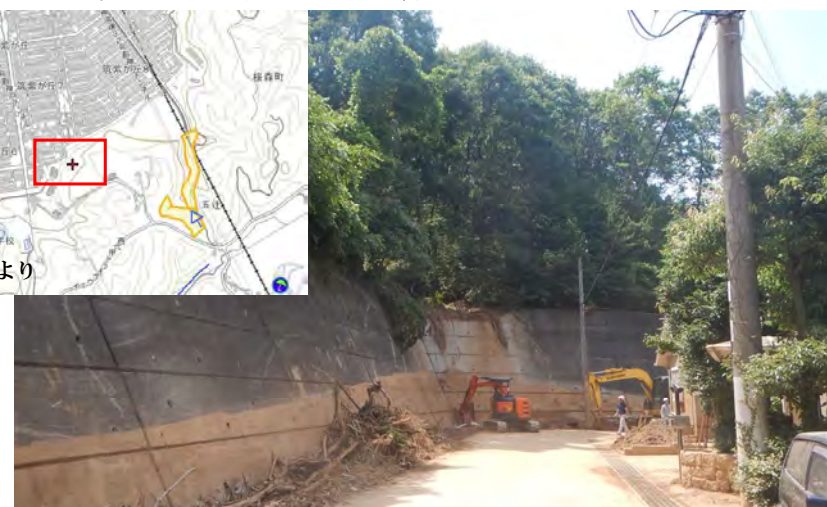
土砂災害警戒区域指定箇所以外

土砂災害警戒区域指定箇所以外の土砂流出箇所である。
擁壁（5m以下？）背後が集水地形で緩傾斜（30度以下）となっている。

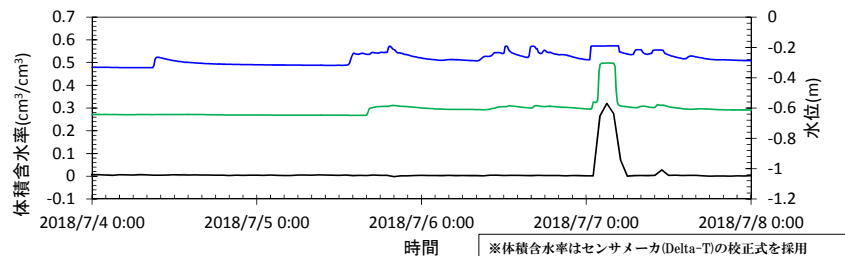
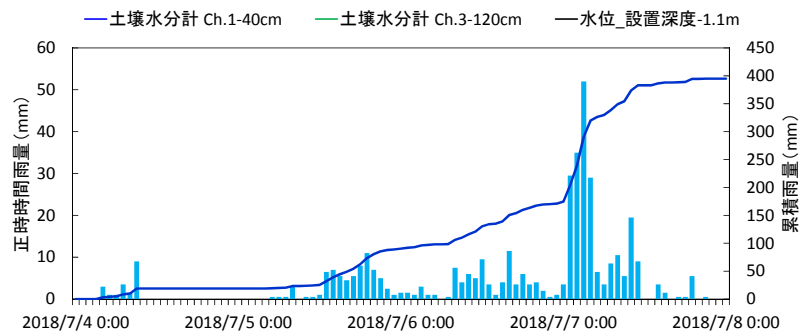
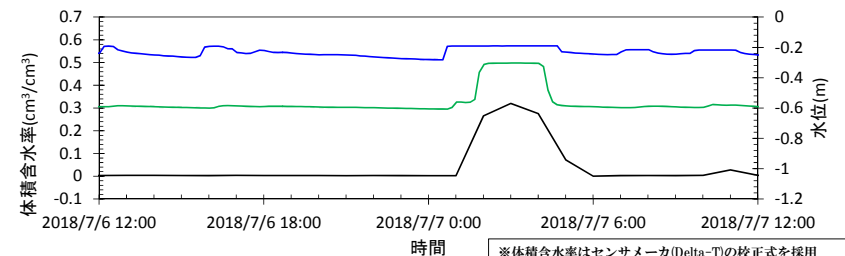
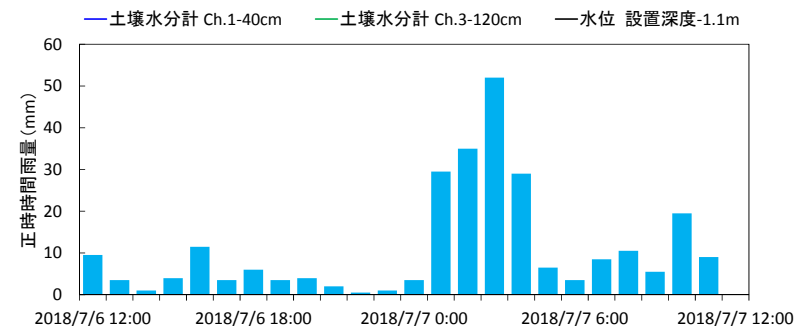
安国寺 測線1

- 斜面計測結果から急激な土壤水分、地下水位の上昇が認められた。ただ、斜面の傾斜計の反応はなかった。
