第3章 戸建て住宅の液状化被災調査

3.2 戸建て住宅の被災調査方法

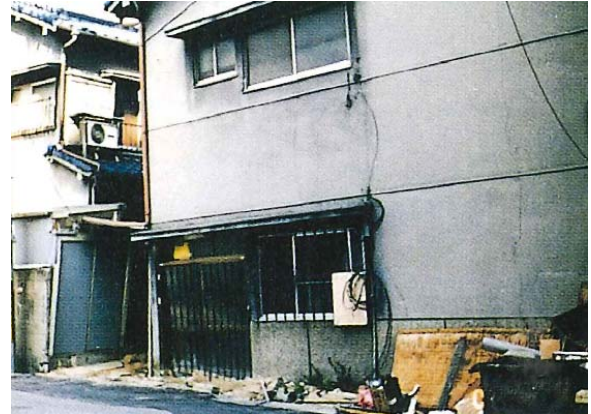
写真 3. 2. 2 建物の沈下状況

尼崎市築地地区は、兵庫県南部地震の震源断層からかなり遠方にあるが、武庫川を越えて尼崎市にはいると全壊率は小さくなっているのに、1個所だけ全壊率の高くなっている。図3.2.15は、写真3.2.1、3.2.2に示すように被災家屋の分布を示す。当時は全壊、半壊、一部損傷の3種類しか被災分類が行われていなかった。全戸数ではないが、約60%の建物の傾斜や不同沈下の測定を行った結果、30cmを越える沈下や10/1,000を越える傾斜建物が多く見られた。

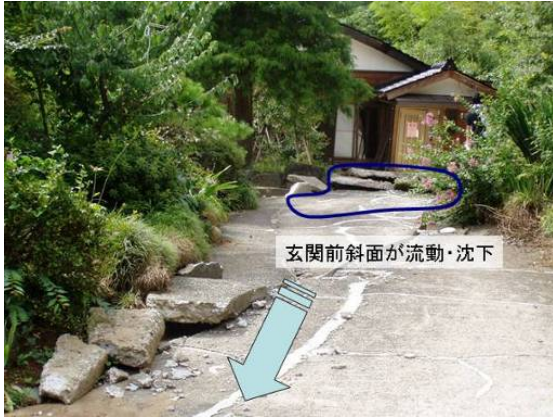
砂丘法尻における家屋被害の形態は、宅地の液状化により家屋周辺地盤が沈下・流動して家屋が移動・沈下・偏心したもの（図 3.2.30）と、家屋背後の砂丘斜面が流動して家屋に衝突し、外壁を損傷させたもの（図 3.2.31）があった。宅地の液状化による家屋被害の例を写真 3.2.9～11 に示す。写真 3.2.9 および写真 3.2.10 の家屋はいずれも玄関前の斜面が流動・沈下し、基礎が被害を受けて家屋が偏心した。また、コンクリート舗装下の砂が流出して空洞化している様子が見て取れる。写真 3.2.11 では、家屋周辺宅地が 20cm 程度沈下した。この家屋は鋼管杭を基礎に用いていたため、家屋の沈下および偏心は軽微であったが、道路側に約 15cm 移動した。

写真 3.2.9 宅地の沈下・流動による
家屋被害 1

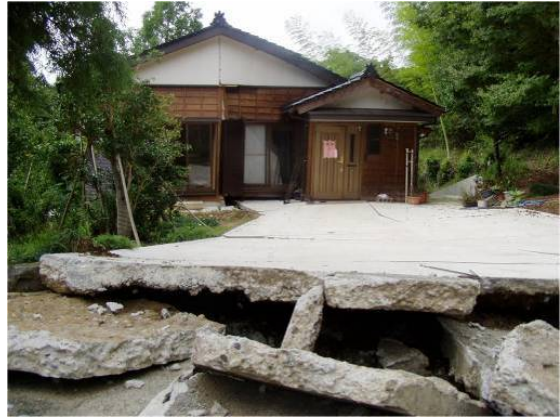
写真 3.2.10 宅地の沈下・流動による
家屋被害 2

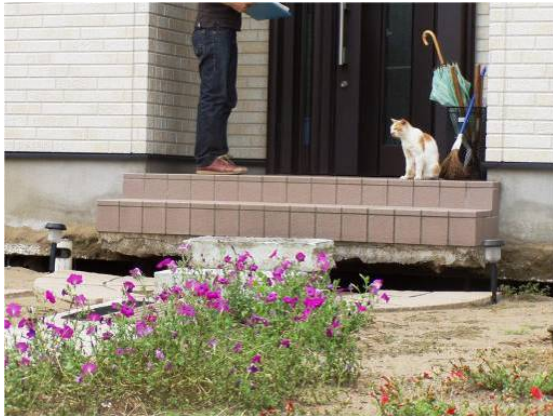
写真 3.2.11 宅地の沈下・流動による
家屋被害 3

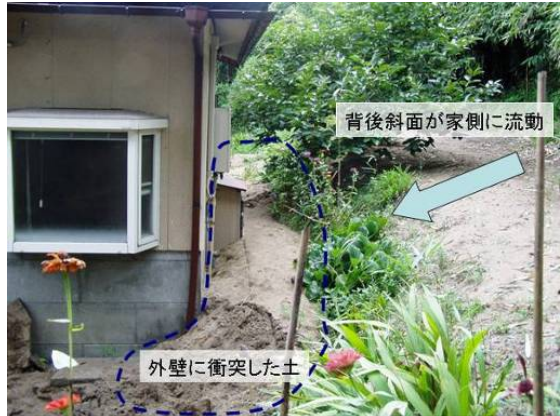
調査時には衝突した土砂は既に撤去されていたが、土砂の衝突によって斜面側の外壁が損傷していた。

写真 3.2.12 砂丘斜面の流動による
家屋被害 1

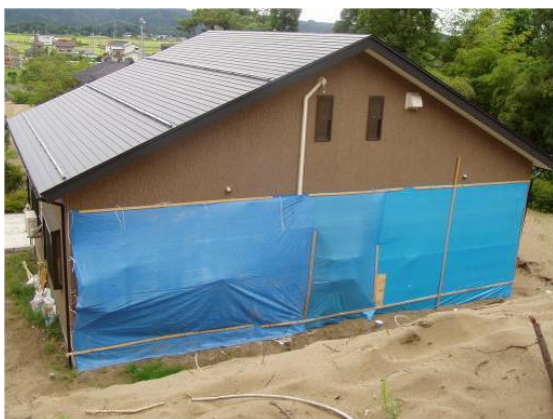
写真 3.2.13 砂丘斜面の流動による
家屋被害 2

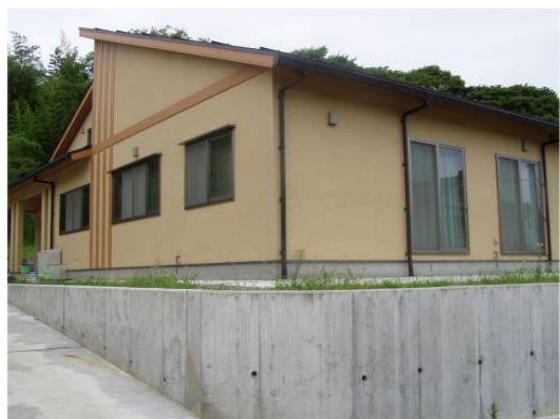
写真 3.2.14 被害が軽微であった家屋

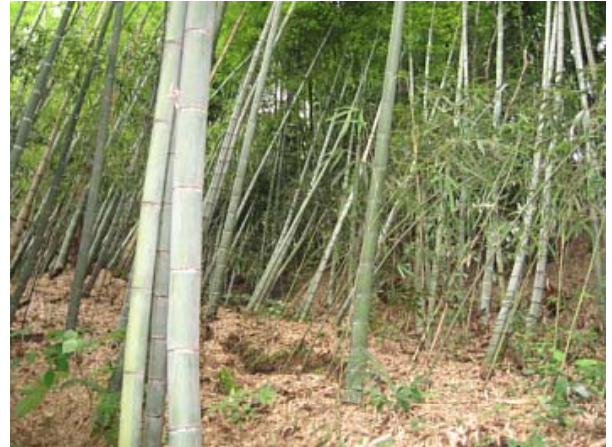
刈羽村稲場地区付近の荒浜砂丘東面においては地震後に大小無数の亀裂が確認された。砂丘東面における亀裂・段差等の分布、被災家屋等の分布を図 3.2.34 に示す。砂丘の斜面直下で傾斜のやや緩んだ土地には多くの家屋が並んでいるが、これらのうちには深刻な被害を受けたものがある。亀裂の多くは表面のゆるい砂層が大きな地震外力に耐えられず傾斜方向へすべり運動を生じたために生じたものと考えられる。開いた亀裂部分に残された根茎には緊張しているものが多い(写真 3.2.15)。斜面中腹に見られた滑落崖を写真 3.2.16 に示す。このような段差の下部土塊は、地震後に大きく下方へ移動している。一部の斜面直下では崖面が 1m 程度水平方向に変位したことが確認された(写真 3.2.17)。また、斜面下部に多く見られる竹林の一部では、竹林を含む斜面のすべり土塊が後方へ回転運動したため竹幹の逆方向傾斜などが観察された(写真 3.2.18)。砂丘内に卓越した竹の根系は、ゆるい砂からなる斜面表層を一体化させる効果があったと考えられる。

写真 3.2.18 すべり土塊の後方回転
による竹幹の逆傾斜

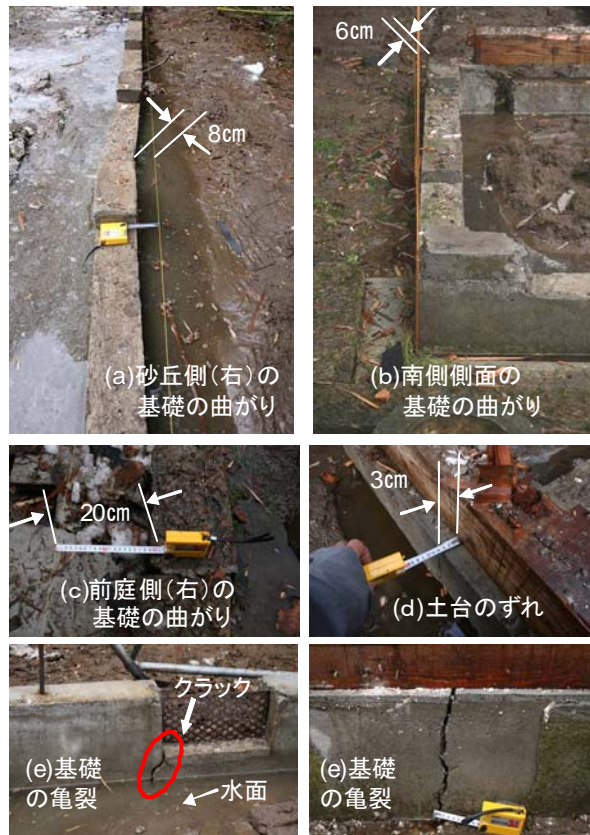
基礎の被害を、写真 3.2.20 に示す。同写真 (a) は、右側から砂丘斜面の土砂の直撃を受けて家屋背面の中央で 10cm 程度建物の内側に曲がった布基礎である。南側側面の基礎は、中央で内側に 6cm 余り凹み (同写真 (b))、前庭側の基礎は、中央で 20cm ほど建物の外側に押し出された (同写真 (c))。建物内部の土台は、基礎の変位について行かれず、3cm 程度ずれた (同写真 (d))。同写真 (e) のような基礎の通気孔角部を通る亀裂が多数みられる。同写真 (e) で、水位が地表面にあることも分かる。同写真 (f) の亀裂によると、基礎に鉄筋が入っていない。

写真 3.2.20 基礎の被害状況 (No. 4)

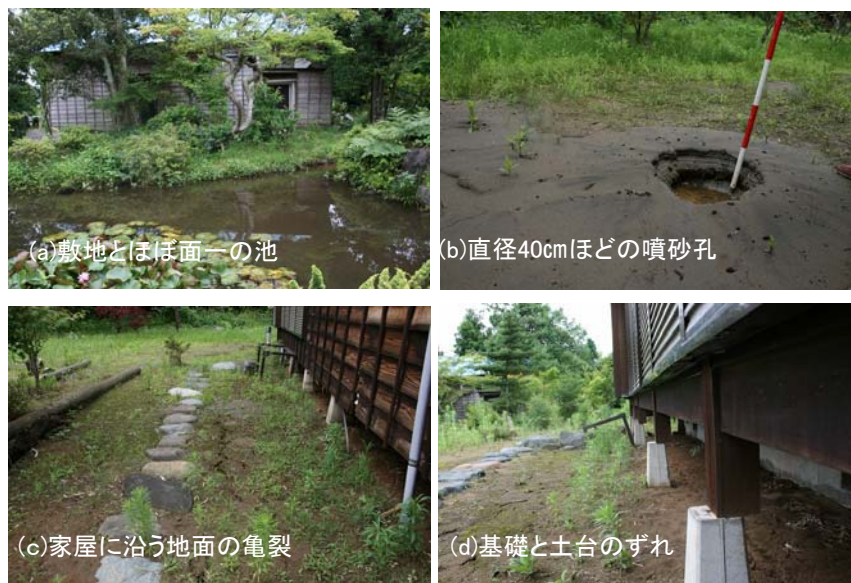
写真 3. 2. 21 (a) に見るように、地表面の低い部分をそのまま池にしたと思われる低湿地である。同写真 (b) のように直径の大きな噴砂孔があった。家屋の重みで発生したと思われる家屋の縁に沿う引っ張りクラック (同写真 (c)) があり、束と束石様の基礎と土台がずれた。家屋内部は壁にクラックなどが認められたが、梁や柱は太く、接合が頑丈であったために被害は目立たない。

写真 3. 2. 21 低湿地の液状化関連被害 (No. 7)

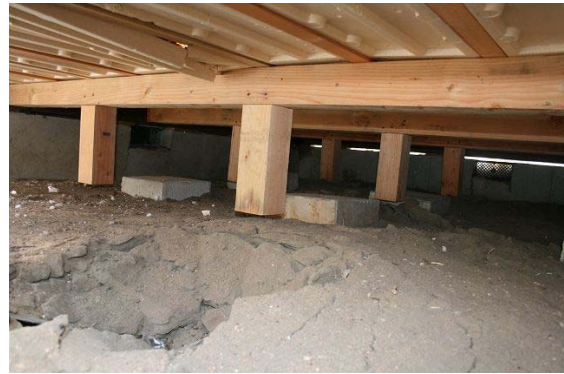
図 3. 2. 38 は、基礎の不同沈下であるが、中越地震で壊れた家屋の一部を残して一部屋増築した建物の、増築部が千切れてより大きく前に押し出された。増築部は 4m 以上前進したと考えられるが、写真 3. 2. 23 (写真奥が低い) によると束が束石よりも大きく移動し、両者はずれている。床下の地盤は全体的に布基礎よりも盛り上がり、噴砂孔状の陥没が見える。住人は、本震時にこの増築部の床上に座っていたということであるが、転倒した訳ではないので、地すべりは瞬間的なものでなく、多少の時間を要したと考えられる。

写真 3.2.23 増築部の束と束石のずれ(No. 8)

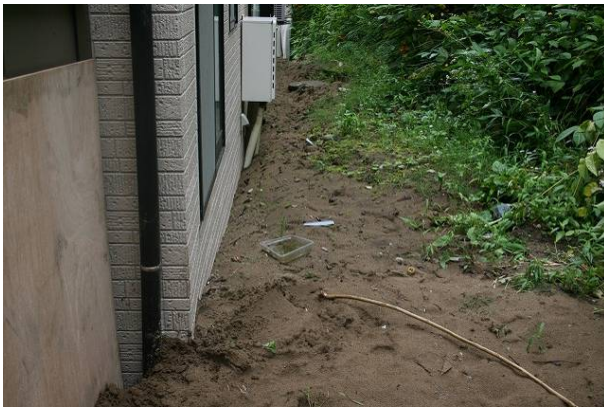
布基礎の下の地盤は、 ϕ 60cm、L=3.5m の柱状改良杭 28 本で改良されている。砂丘斜面の崩壊土砂が家屋背面を直撃し、土が高さ 95cm ほど被って外壁の一部を壊した（写真 3.2.24）。地震前の元の裏庭幅は 5m あったが、写真のように砂丘法先の植生が、家屋背面 1m まで接近したので斜面表土は 4m すべった。前後約 9m の建物の砂丘側が道路側より 20cm 余り持ち上がって前傾し、前庭が隆起した（写真 3.2.25）。

写真 3.2.24 斜面崩壊土砂の直撃 (No. 10)

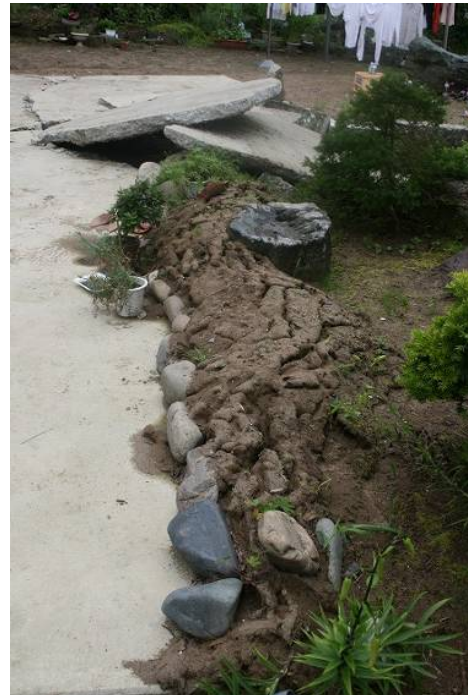
写真 3.2.25 前庭（道路側）の隆起 (No. 10)

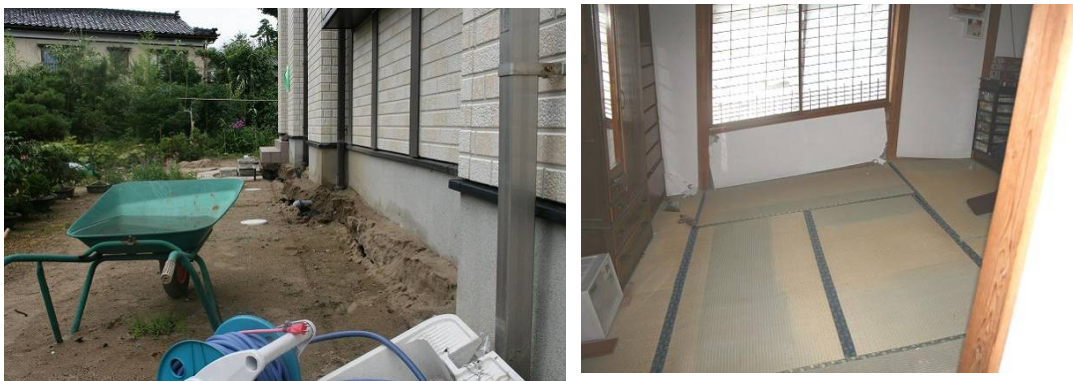
建物は、 ϕ 約 110mm、L=5~6mの鋼管杭 56 本で支持されている。敷地は写真 3.2.28 のように前庭が 20cm~25cm ほど沈下し、前述したように家屋は 15cm ほど前方に移動した(写真 3.2.29)。家屋とともに動いた他の砂丘側の杭の一本を確認したところ、杭頭が 8°程度傾斜していた。

写真 3.2.28 杭支持家屋の前庭の沈下 (No. 15)

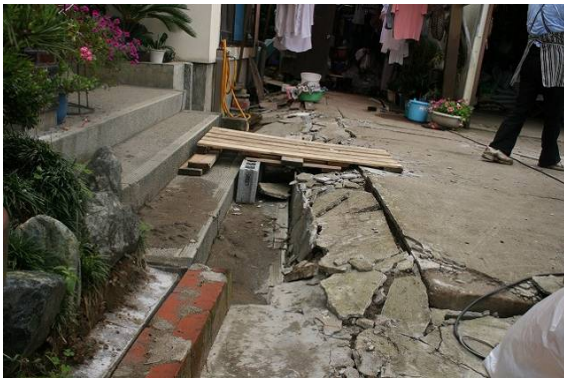
玄関先階段が、周囲地盤よりも二段沈下し（写真 3.2.30）、基礎も割れている（写真 3.2.31）。敷地内に液状化痕が多い（写真 3.2.32）ことから、家屋が沈下して地盤が隆起したと思われる。2004 年新潟県中越地震時にも同様に沈下し、土台を上げて長さ 2m の圧入式鋼管杭支持としたが、杭先端は N 値 8 程度と考えられ、液状化で支持力を失ったのであろう。裏庭の地下水位は GL-11~13cm で、地表は常に湿っている。水道敷設以前は自噴水で生活していたとのことである。

写真 3.2.30 摩擦杭支持家屋の沈下 (No. 16)

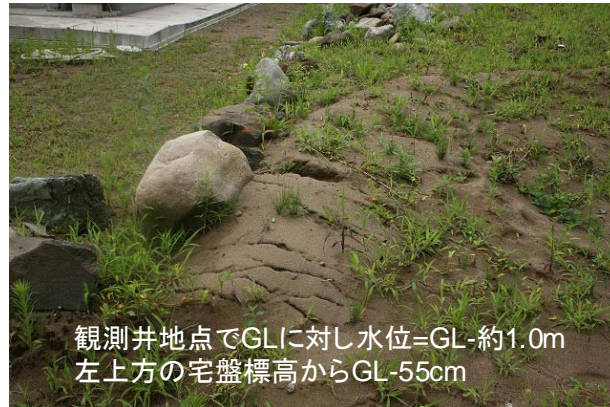
杭先端の砂地盤は N 値=31 と大きく、杭長は家屋 No.15 のそれに近いものの、建物は抜け上がっていない。この違いは排水暗渠の効果とも考えられるが、地下水位としては地震前の家屋 No.8 の GL-1.5m と近い点が注目される。暗渠のない裏庭の砂丘法尻付近では地盤が隆起したが、水位は非常に高い (写真 3. 2. 34)。

写真 3. 2. 34 斜面法尻の地盤の隆起 (No. 18)

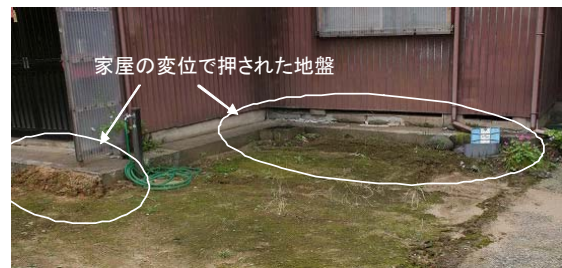
敷地に不陸はなく、液状化の痕跡は確認されていないが、砂丘斜面のはらみ出しに伴って家屋背面が押され（写真 3.2.36）、玉突き状に前庭の地表面が押された（写真 3.2.37）。特に前庭は、犬走りや玄関先のたたきに沿う土の隆起を除けば、地盤に変状は殆ど見られない。しかし図 3.2.41 の平面図と見取り図、および左下の側面図で右方向が砂丘であるが、これらによれば奥行き 9m ほどの建物が砂丘側に 30cm 程度傾いている。E 通りと e 通りの交点の沈下が大きいが、これは斜面方向から押された基礎が割れて傾いたものである。

写真 3.2.37 家屋に押された前庭 (No. II)

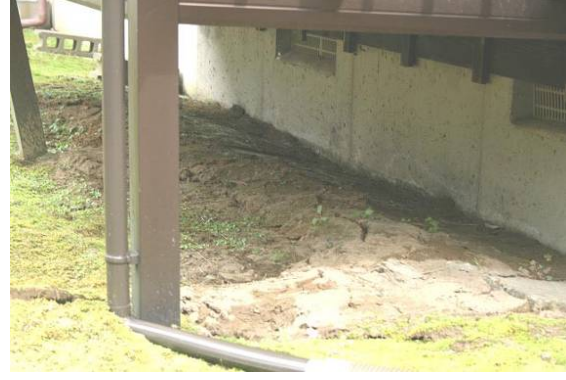
砂丘斜面の崩壊で建物背後が押された（写真 3. 2. 40）。写真 3. 2. 41 のベランダ下の建物側面で地割れを伴った隆起があるが、圧縮によるものか液状化に関連するものか否か不明である。

写真 3. 2. 41 建物背面の地盤の隆起 (No. X)

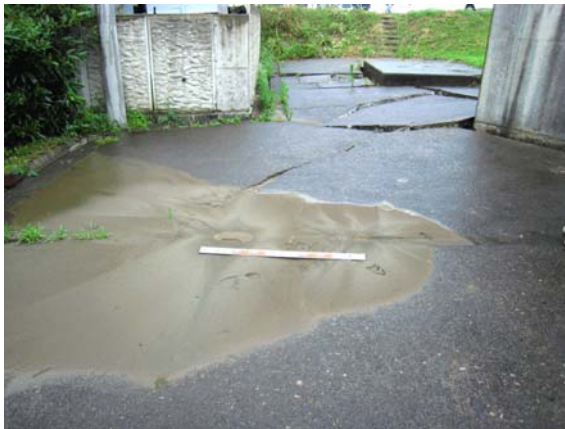
写真 3. 2. 45 道路上に残る噴砂（旧河道以外）

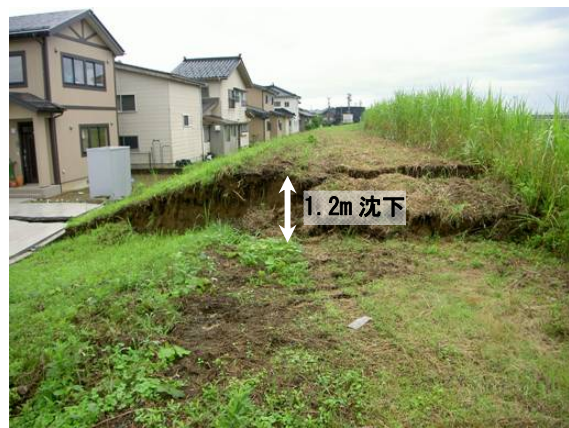
写真 3. 2. 48 鯖石川新河道堤防の沈下
（柏崎地域振興局提供）

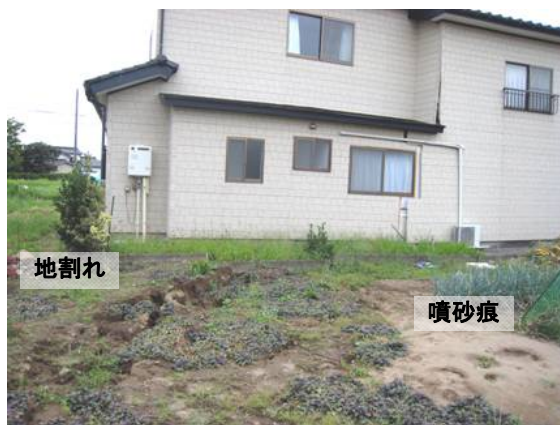
一方で地盤災害が卓越した旧河道の近辺では、図中の**写真 3.2.49** に示すように、ちょうど旧河道の境界にあたると思われる、噴砂をともなう地割れによって分断された家屋を除き、外見上倒壊した家屋や建物の基本構造部分に著しい損傷が確認された家屋はほとんど見られず、要注意住宅が多く分布している。これは、家屋の強度差も考えられるが、液状化した地盤では揺れがそれほど大きくない (加速度が小さい) ことも原因として考えられる。

写真 3. 2. 49 住宅地内の地割れと噴砂痕

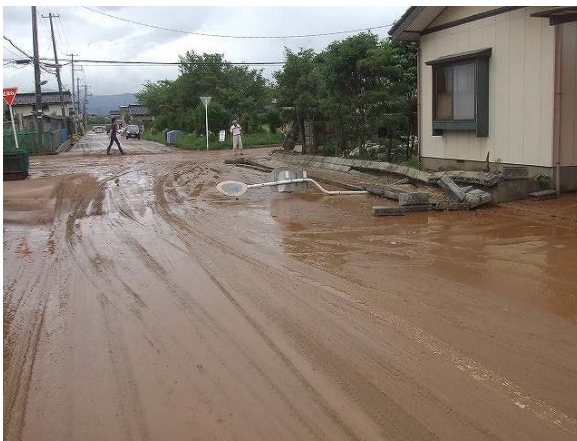
写真 3. 2. 53～57 は、本震 40 分後の道路の様子で、一面噴砂と噴水に覆われた。ただし写真 3. 2. 58 のように、この幹線道路よりも西側を見ると、同時刻ではあっても噴砂は無く、液状化の痕跡は見られないが、東向きの微傾斜地形のため、地盤の多少の流動による舗装の引っ張り亀裂がみられる。

写真 3. 2. 53 道路上の泥水 (撮影地点①)
(本震 40 分後) (N 氏撮影)

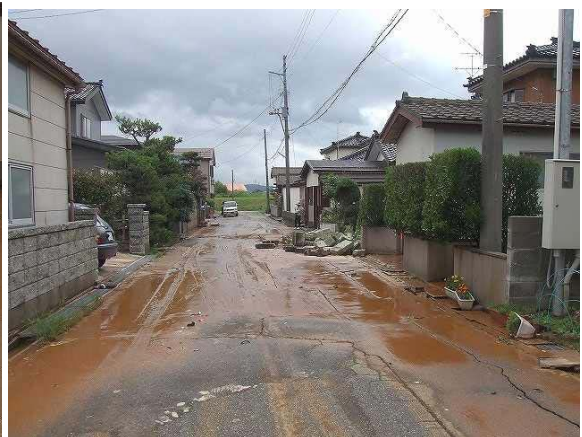
写真 3. 2. 54 道路上の泥水 (撮影地点②)
(本震 40 分後)

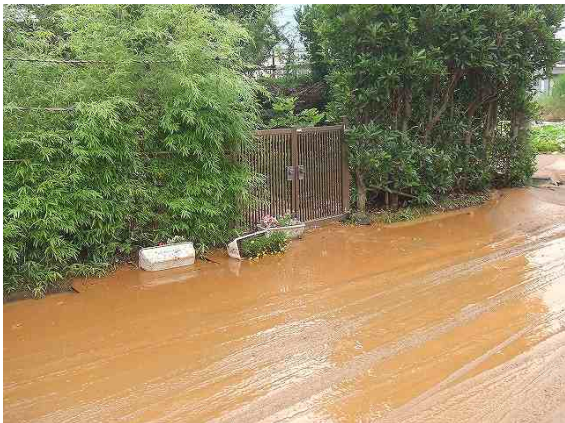
写真 3. 2. 55 道路上の泥水(撮影地点③)
(本震 40 分後)

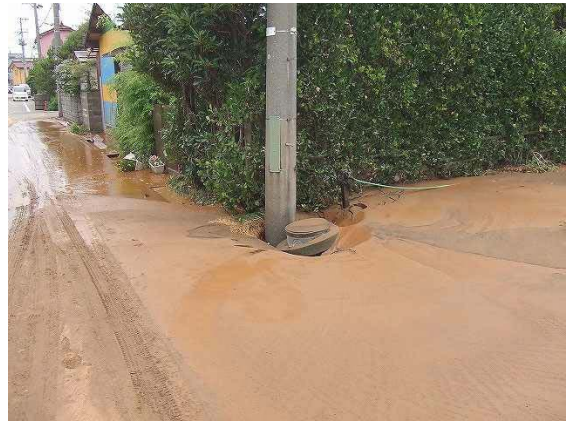
写真 3. 2. 56 道路上の泥水と電柱の沈下 1. 5m
(本震 40 分後) (撮影地点④)

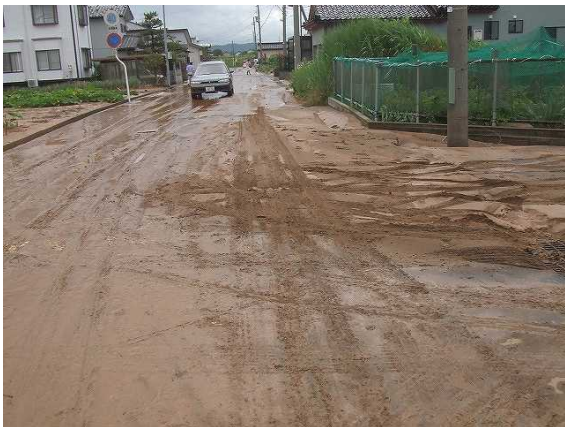
写真 3. 2. 57 道路上の泥水(撮影地点⑤)
(本震 40 分後)

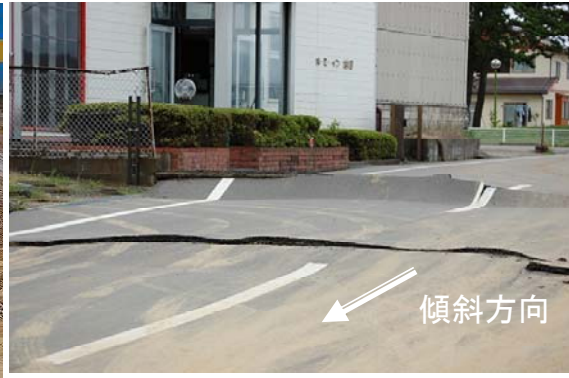
写真 3.2.61 写真 3.2.53 の逆向き
(本震 4 時間後) (撮影地点⑧)

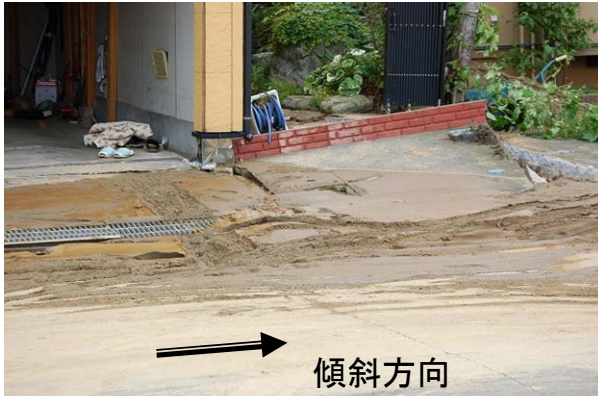
写真 3.2.62 地盤の傾斜方向への舗装の流れ
(本震 4 時間後) (撮影地点⑨)

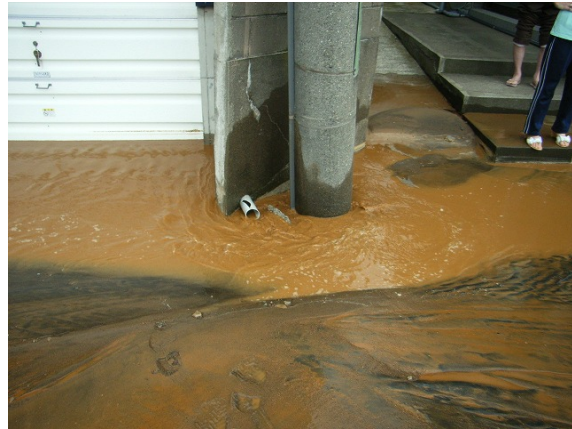
写真 3.2.67 本震 9 分後の噴砂・噴水
(撮影地点⑭) (To 氏撮影)

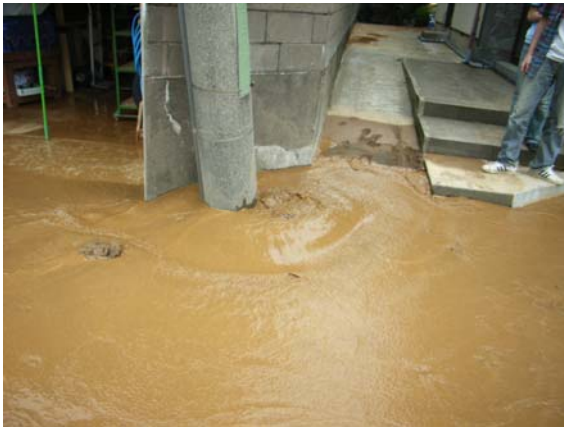
写真 3.2.68 本震 12 分後の噴砂・噴水
と電柱の沈下 (撮影地点⑮)

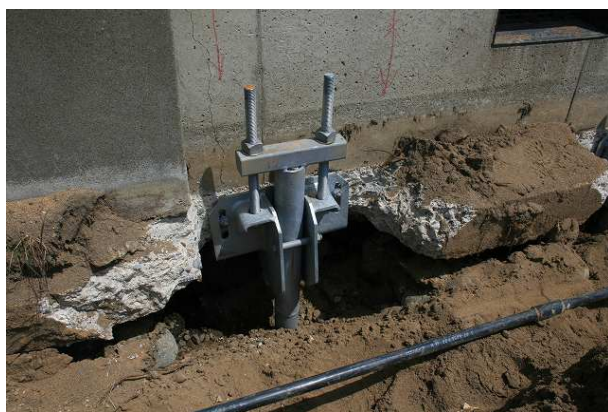
基礎の傾斜が著しかったが、建物の歪みは軽微で、基礎のジャッキアップで復旧可能であった。

写真 3. 2. 79 傾いた家屋 17 のジャッキアップ

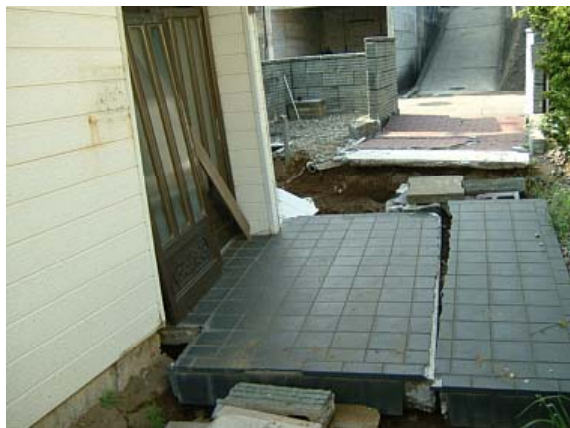
特に地盤変状が大きかった中段の三軒の住宅について、家屋周囲の地表面沈下量と家屋の基礎梁の鉛直変位量を計測した(図3.2.84)。宅地内の地表面には広範囲に顕著な沈下や隆起が見られ、最大70cm前後の鉛直相対変位が観測された。一部にはすべり面のような数本の大きな亀裂・段差が宅地内を横断していた。全体的な傾斜や沈下とあわせてこのような不連続的な残留変形が、家屋および基礎の被害をより深刻化させたと考えられる。同図中に示した三箇所から撮影した写真を写真3.2.101、102、103にそれぞれ示す。段差部分からはゆるい砂層の一部が見られ、これらが地震時に液状化したため、宅地全体に大きな変状をもたらしたと推定される。

写真3. 2. 102 宅地内に生じた段差
 (図3. 2. 84のPhoto(B))
 (写真3. 2. 99の家屋の別アングル)

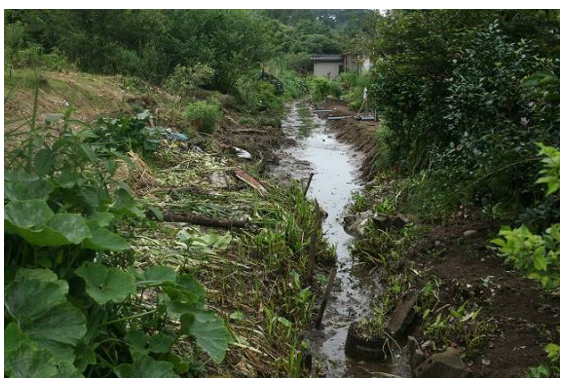
写真 3.2.107 は、g 宅（手前）と h 宅（奥）前の道路の亀裂で、写真左の砂丘斜面にも亀裂が目立つ（写真 3.2.108）。突き当たりの畑の中に噴砂痕があり（写真 3.2.109）、g 宅の宅地にも噴砂が見られる（写真 3.2.110）。h 宅は傾斜しており、宅地の南側部分は盛土のようで、南端は急傾斜になっている。写真 3.2.111 は、その下の水路で、地震によって水路の一部が消えたために、掘削し直したとのことであった。これらのことから、h 宅付近では砂丘から水路にかけて広い範囲で、地盤の液状化に伴う地すべりが惹起され、地すべり舌部の表層の変位と、液状化による川底の盛り上がりによって水路が消失したと考えられる。

写真 3.2.111 閉塞後に開削された i 宅裏の水路

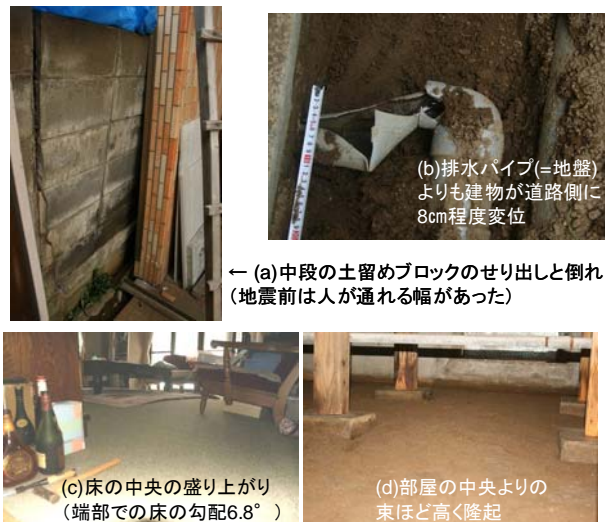
中段との境界ブロック擁壁がせり出し (写真 3.2.113 (a))、幅 47cm 程度の通路だった家屋背面の通路が 26cm に狭まり、上は建物に衝突した。同写真 (b) のように、地盤よりも家屋が 8cm ほど多く押されて前に出た。基礎の被害は見られないが、南西側敷地で液状化痕が著しく、居間の床は中央が隆起した (同写真 (c))。擁壁から離れた部屋であるので、中段から押された土が隆起したものでなく、建物下地盤の液状化による軽量部分の浮き上がりと思われる。後に住人が床下に潜って砂地を均し、束の高さを調節して補修した。

写真 3.2.113 擁壁の衝突と建物の変位 (m 宅)

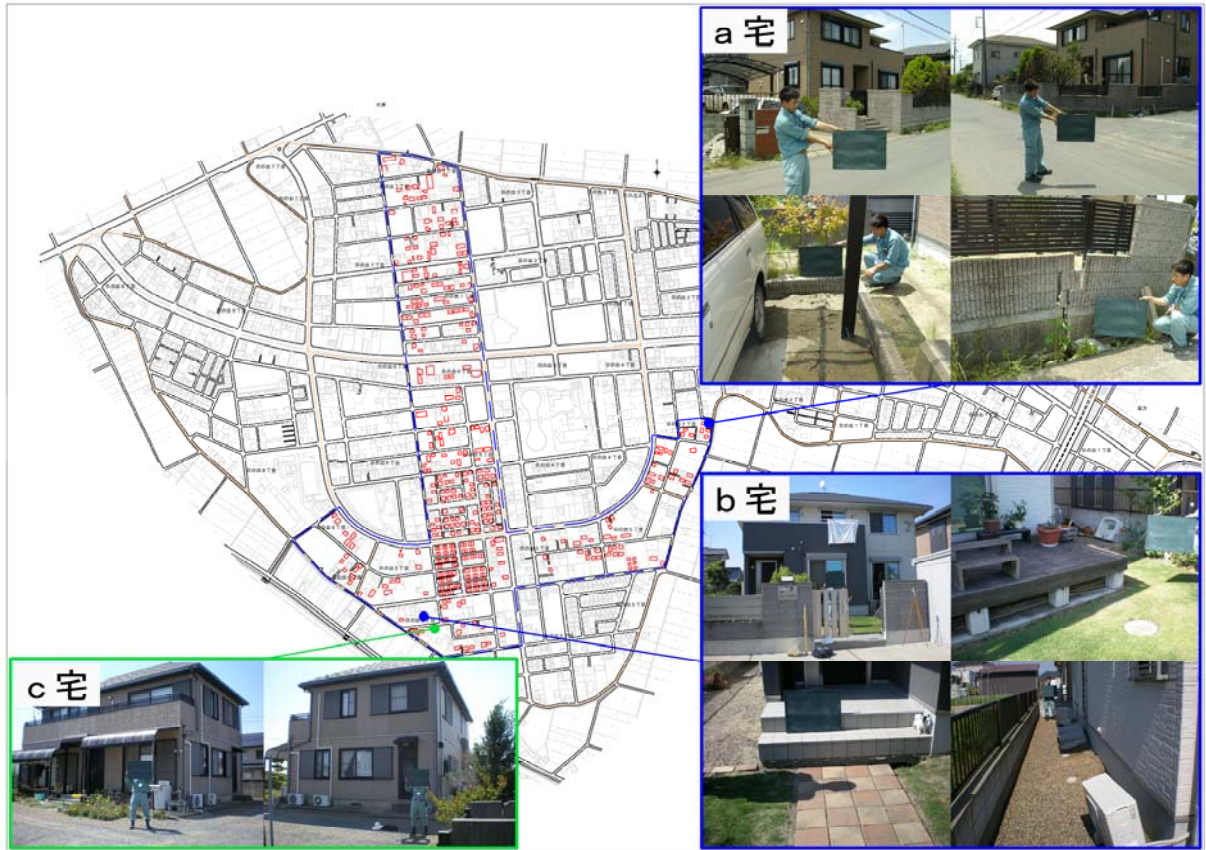
図 3. 2. 95 液状化による建物沈下が無い住宅
