# 令和2年7月九州豪雨地盤災害報告会 ～河川・ため池の災害～

令和2年7月九州豪雨地盤災害調査団 団員  
熊本高等専門学校 脇中 康太

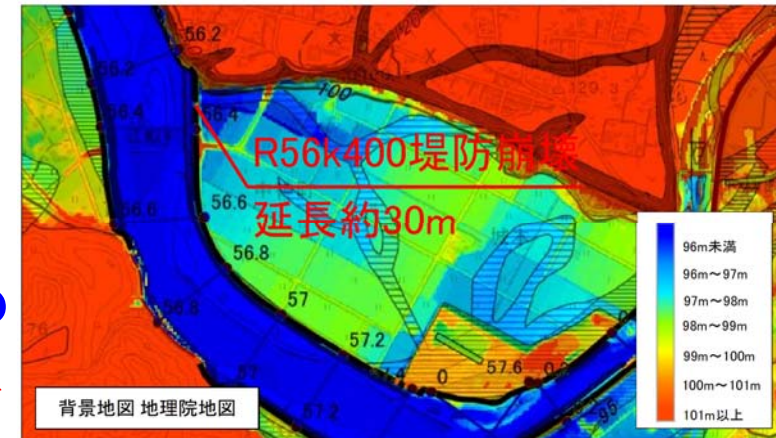
- ◆堤防の草や電柱等工作物が川裏から川表に向かって倒れており、天端アスファルトが川表側に流出している。
- ◆越水時には決壊せず、逆越流により崩壊したと言える。

- ◆逆越流による崩壊を踏まえると、川裏法面保護工や天端舗装工が考えられる。
- ◆補強工の検討は線状構造物であることを踏まえ、上下流堤防への影響も含めて検討する必要がある。
