# 河川・ため池被害

## 筑後川の被害, ため池の被害

(社)地盤工学会 令和2年7月九州豪雨地盤災害調査団  
幹事 石藏良平 (九州大学)

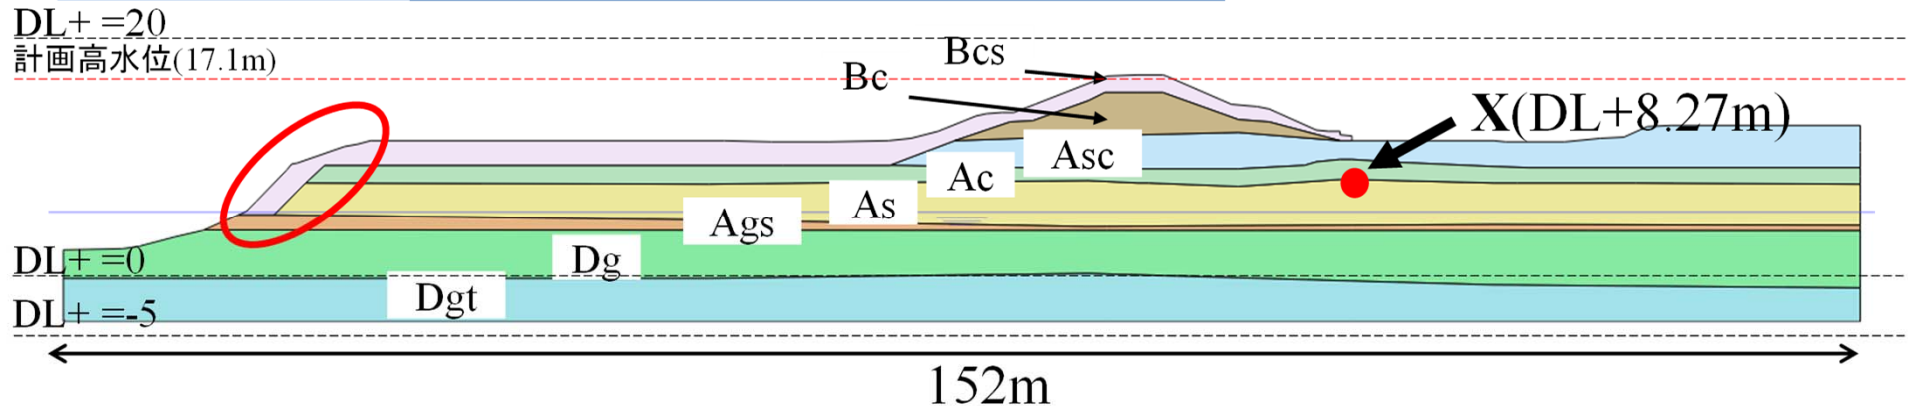
## 解析モデル 筑後川断面(39k600)を参考

解析時間: 約390時間  
計測値: 点Xの間隙水圧・飽和度  
河川水位: 筑後川被災箇所近傍

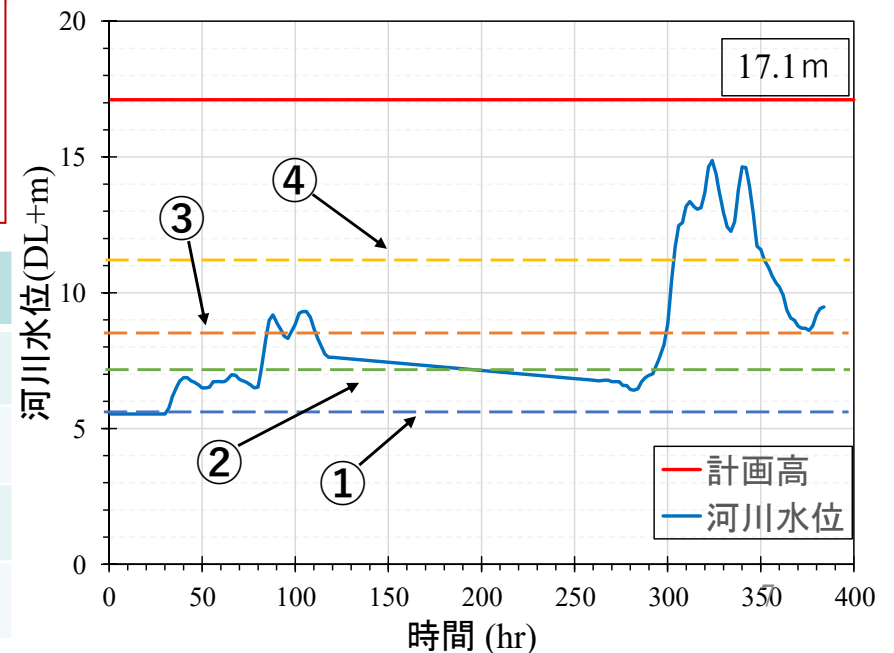
### 初期地下水位

- ① 初期河川水位(DL+: 5.54m)
- ② 初期河川水位と点Xの midpoint(DL+: 7.10m)
- ③ 層境上層(Ac層)の midpoint(DL+: 8.60m)
- ④ 堤内地盤面の下方0.5m(DL+: 11.1m)
