熊本県南部で発生した 球磨川の橋梁基礎の被害

〇梅﨑基考」,山下隆之」,椋木俊文²,今薗淳司³ 」)株式会社アバンス,2)熊本大学,3)株式会社水野建設コンサルタント

令和2年7月九州豪雨において、熊本県南部の球磨川に沿う国道219号や県道,JR肥薩線などが広範囲に被災した。そのうち道路橋では、県管理11橋,市町村管理の28橋の計39橋が被災し、14橋にて上部工が流出した。今回の報告では、球磨川流域の道路橋梁の被害状況を報告する。

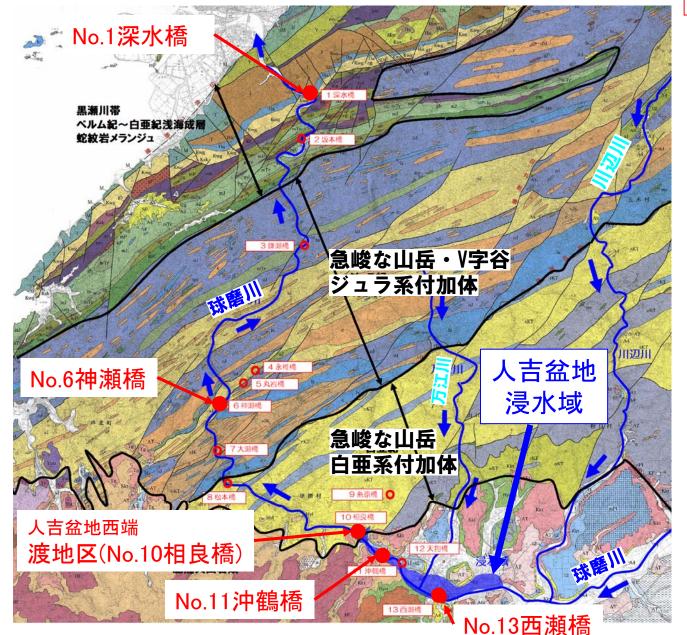
球磨川流域の 主な被災橋梁

本報告:赤字の橋梁

- 2. 坂本橋
- 3. 鎌瀬橋
- 4. 永椎橋
- 5. 丸岩橋
- 6. 神瀬橋
- 7. 大瀬橋
- 8. 松本橋
- 9. 糸原橋
- 10. 相良橋
- 11. 沖鶴橋
- 12. 天狗橋
- 13. 西瀬橋

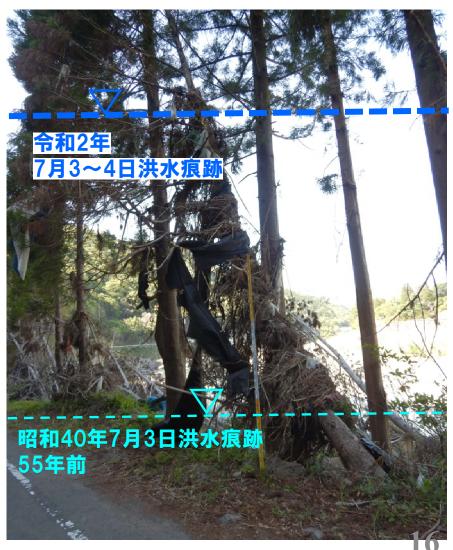
昭和40年7月3日洪水痕跡

球磨川は、55年前(昭和40年)も氾濫しており、<u>電柱に洪水痕跡の印</u>があった。

今回それ以上の浸水被害が発生しており、 今後の教訓として活かすべきと思う。またこの ような印を残すことはとても重要と思う。
