九州北部 各種被災事例 斜面崩壊・道路被災 調査報告

JGS令和2年7月九州豪雨地盤災害調査団
福岡・大分グループ&長崎・佐賀グループ+ 棕木団長
発表者 村上 哲

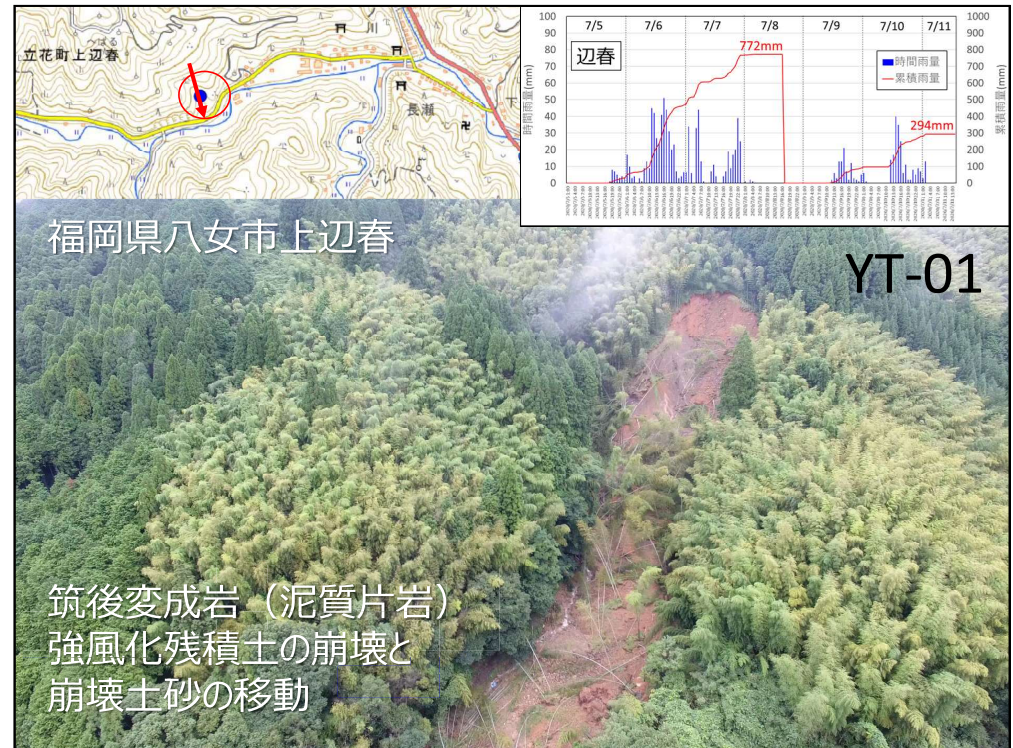
福岡県八女市上辺春

筑後変成岩（泥質片岩）
強風化残積土斜面の崩壊

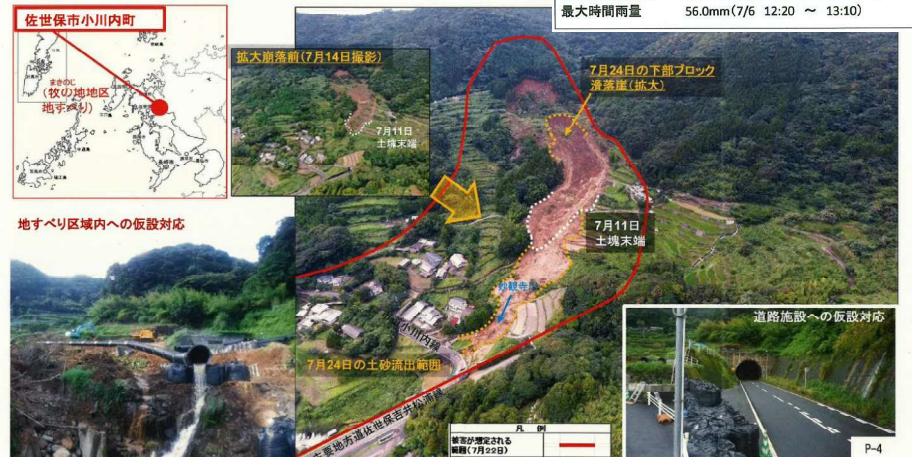
佐世保市小川内町地すべり

- ・令和2年7月8日(水)に地すべり発生。7月10日(金)に拡大。
- ・県より国に対し土砂災害専門家派遣を要請し、7月17日(金)、土木研究所の専門家が現地調査を実施。
- ・7月24日(金)、未明からの降雨により下部ブロックの拡大崩落、末端部の土砂流出が発生し土砂堆積範囲が拡大。
- ・7月25日(土)、応急対応(土砂・流木除去、土嚢設置)を実施。
- ・8月31日(月)を目標として、応急対策工事(仮排水路、土のう設置など)を実施中。

令和2年7月8日 7:00	地すべり発生
連続雨量	404.0mm (7/5 21:30 ~ 7/8 0:20)
最大24時間雨量	274.0mm (7/6 7:20 ~ 7/7 7:10)
最大時間雨量	56.0mm (7/6 12:20 ~ 13:10)

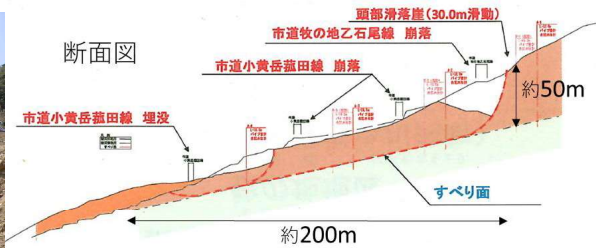
頭部滑落崖側方より

- ・現場周辺は、地すべり警戒区域に指定されている。地質構成は、表層から崩積土、風化玄武岩、第三系堆積岩類の順となっており、玄武岩と堆積岩の境界付近にすべり面が形成されているとみられる。
- ・滑落崖直下の残存土塊の一部より湧水が生じており、不安定な状態が続いている。
- ・上図の頭部滑落崖よりさらに上方にも、現地踏査でクラックが確認されており、地盤調査・動態観測が行われる予定。

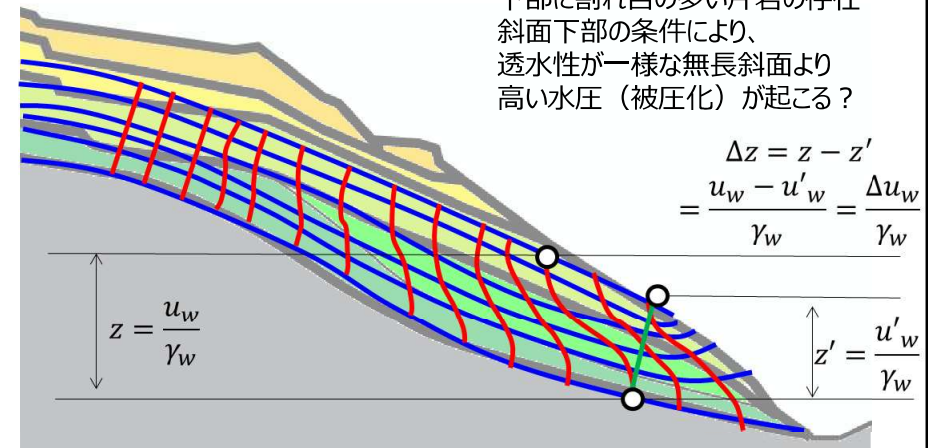
筑後変成岩類（泥質片岩）の地すべり

透水性の異なる層
下部に割れ目の多い片岩の存在
斜面下部の条件により、
透水性が一般的な無長斜面より
高い水圧（被圧化）が起こる？

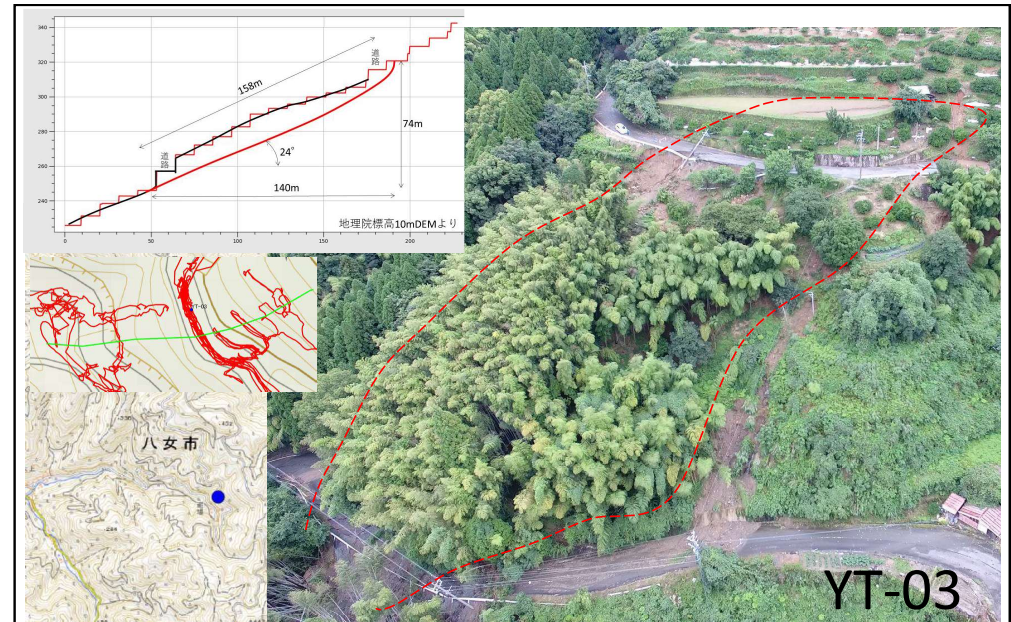
降雨→斜面の飽和化と斜面内地下水面形成（滑動力の増加）
 →上層・下層の透水性の違いによる下層の被圧帯水層化
 →斜面下部ほど高い間隙水圧と有効応力の減少（A下部でせん断破壊）
 →Aに滑動と後続のBの滑動（ほぼ同時に起こる後退性地すべり）
 →滑動に伴い被圧帯水層の水圧が抜けることにより滑動停止
 →今後の降雨により滑動を起こす可能性は残る
