令和2年九州豪雨地盤災害調査団報告会

－ 鹿児島県で発生した道路被害 －

令和3年5月28日

(株)日本地下技術 本田信孝

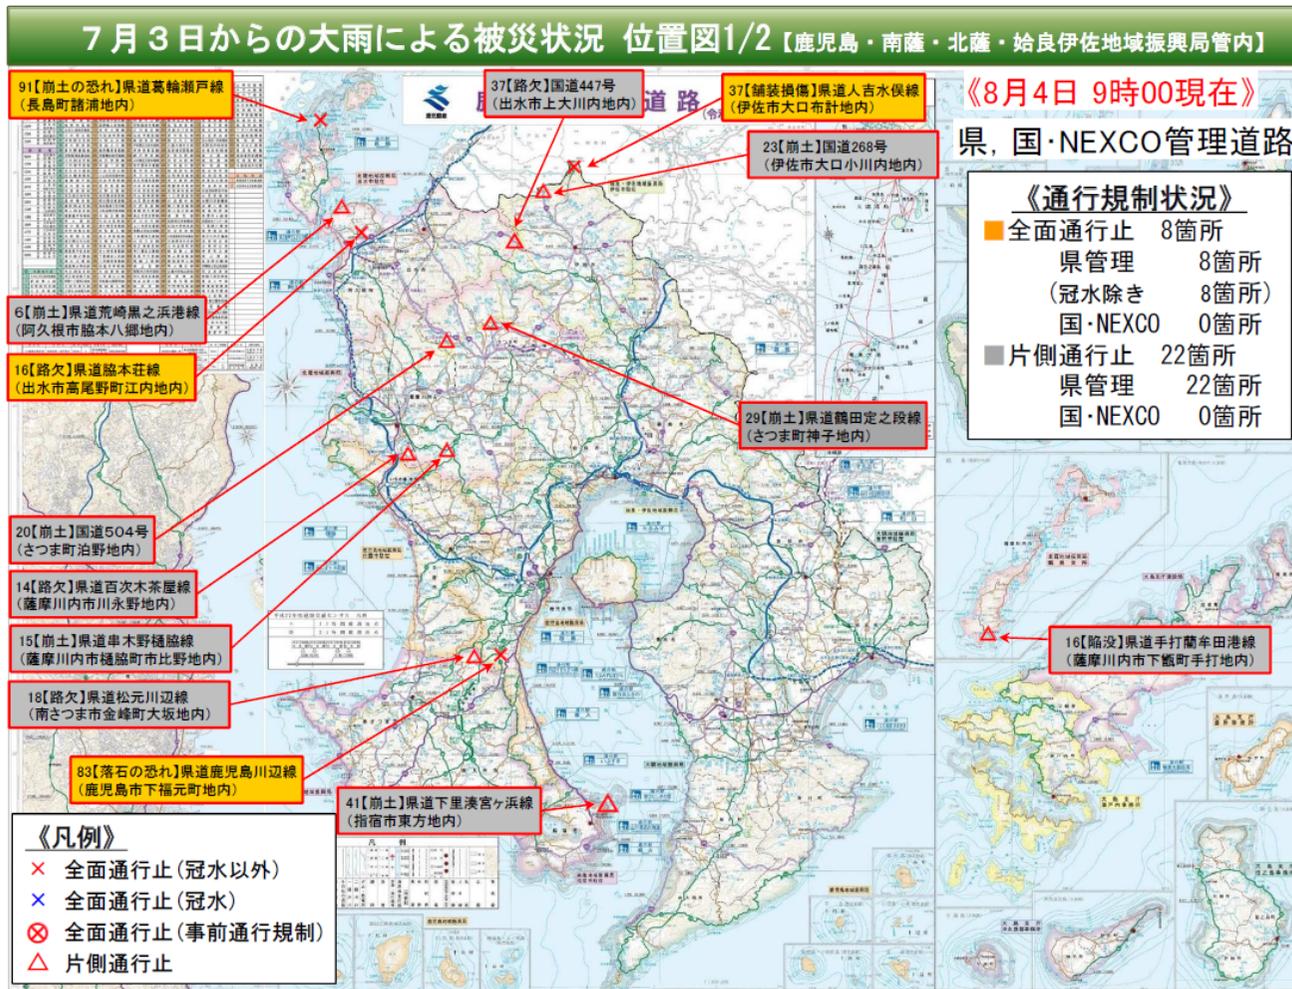
鹿児島県道路被災状況（8月4日時点，鹿児島県提供）

鹿児島県全体
全面通行止め 8箇所
片側通行止め 22箇所

薩摩半島
全面通行止め 3箇所
片側通行止め 9箇所

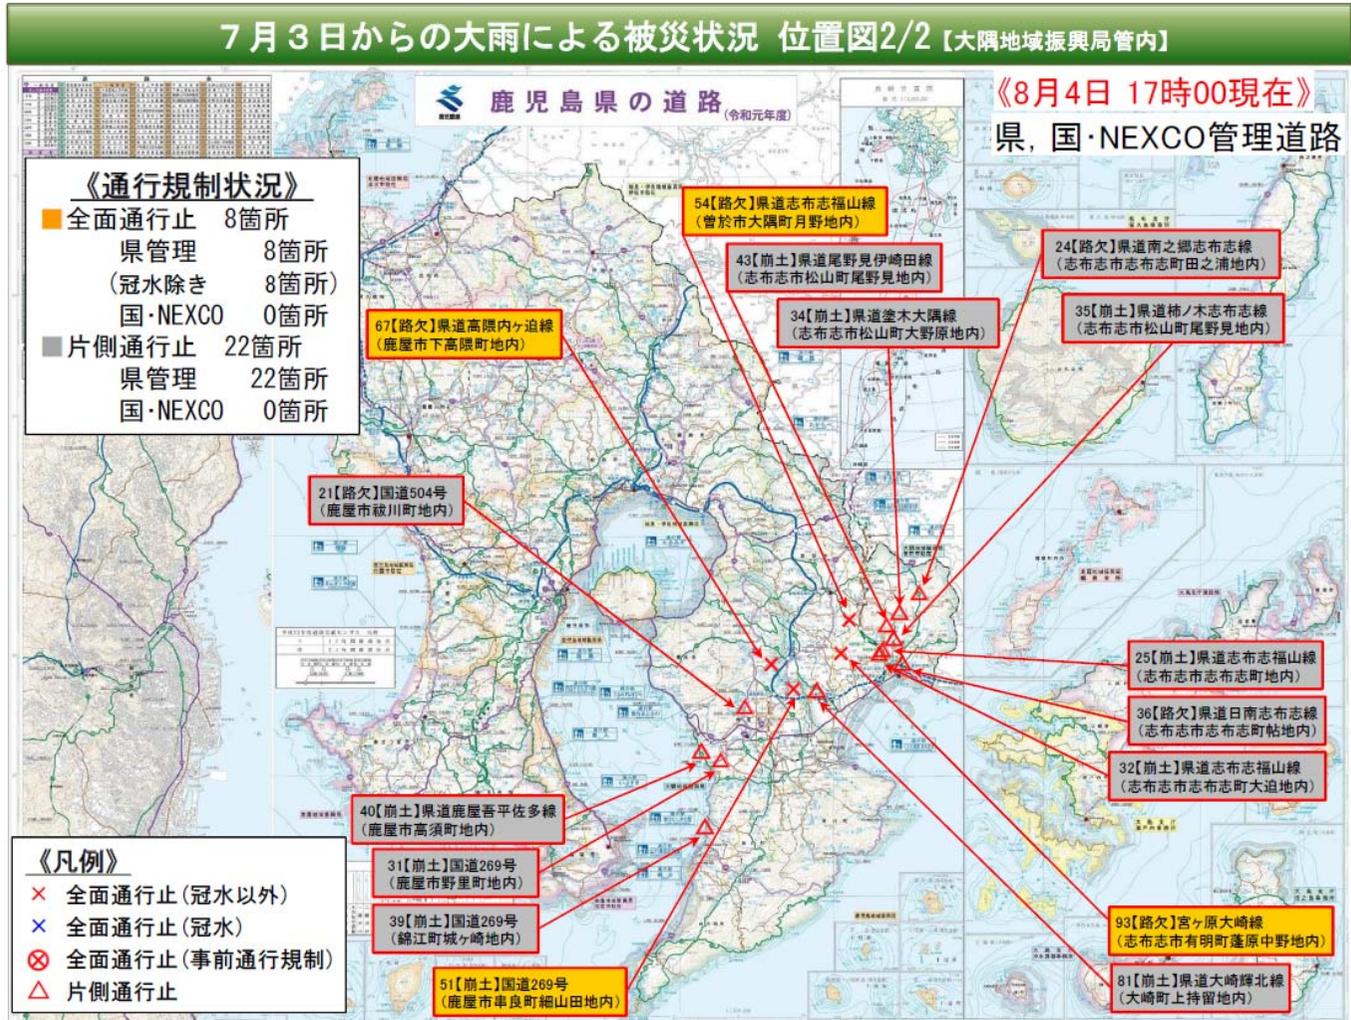
鹿児島県道路被災状況（8月4日時点，鹿児島県提供）

鹿児島県全体
 全面通行止め 8箇所
 片側通行止め 22箇所

大隅半島
 全面通行止め 5箇所
 片側通行止め 12箇所

道路の被災箇所が，線状降水帯による大雨の範囲と一致している。

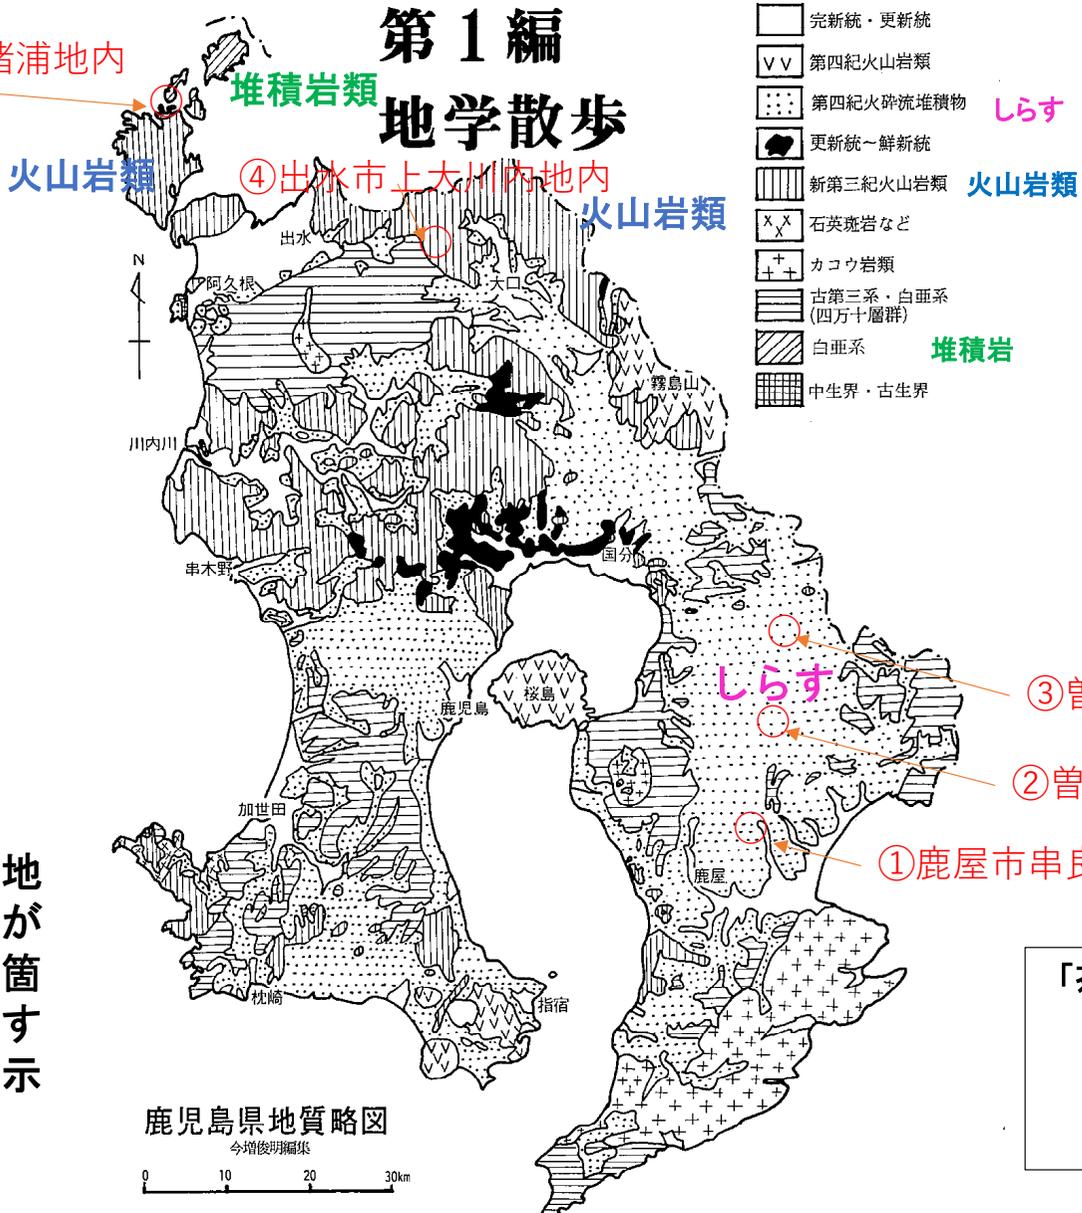
鹿児島県地質略図
今増俊明編集

しらす斜面では、表層崩壊の他に表流水の集中によってしらすが侵食され崩壊に至ったケースも多数発生した。(①～③)
北薩地区では山側からの土石流が道路を越えて路肩を破壊した。(④)
諸浦島では、切土法面において堆積岩と火山岩との地層境界付近で地すべりが発生した。(⑤)

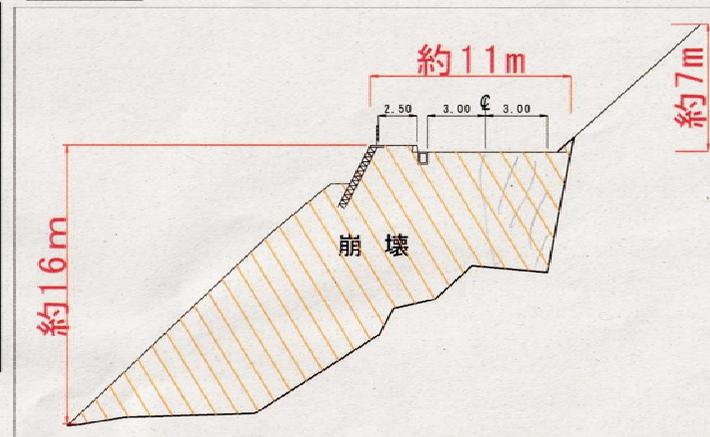
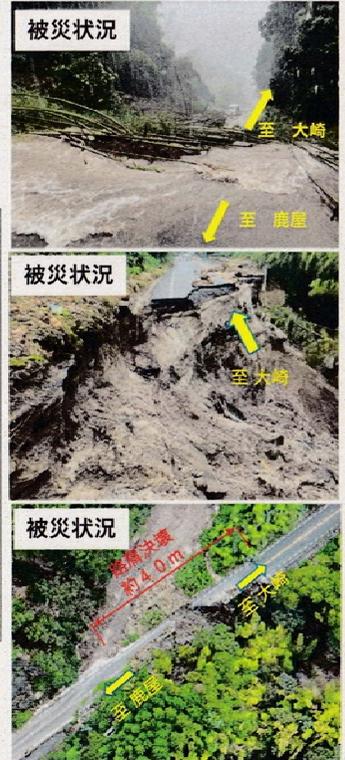
被災断面

被災年月日：令和2年7月6日 8:40頃
被災場所：国道269号 鹿屋市串良町細山田

被災概要：路肩決壊・法面崩壊
被災原因：梅雨前線豪雨による
被災規模：延長約80m, 高さ約16m, 幅約11m
人的被害なし

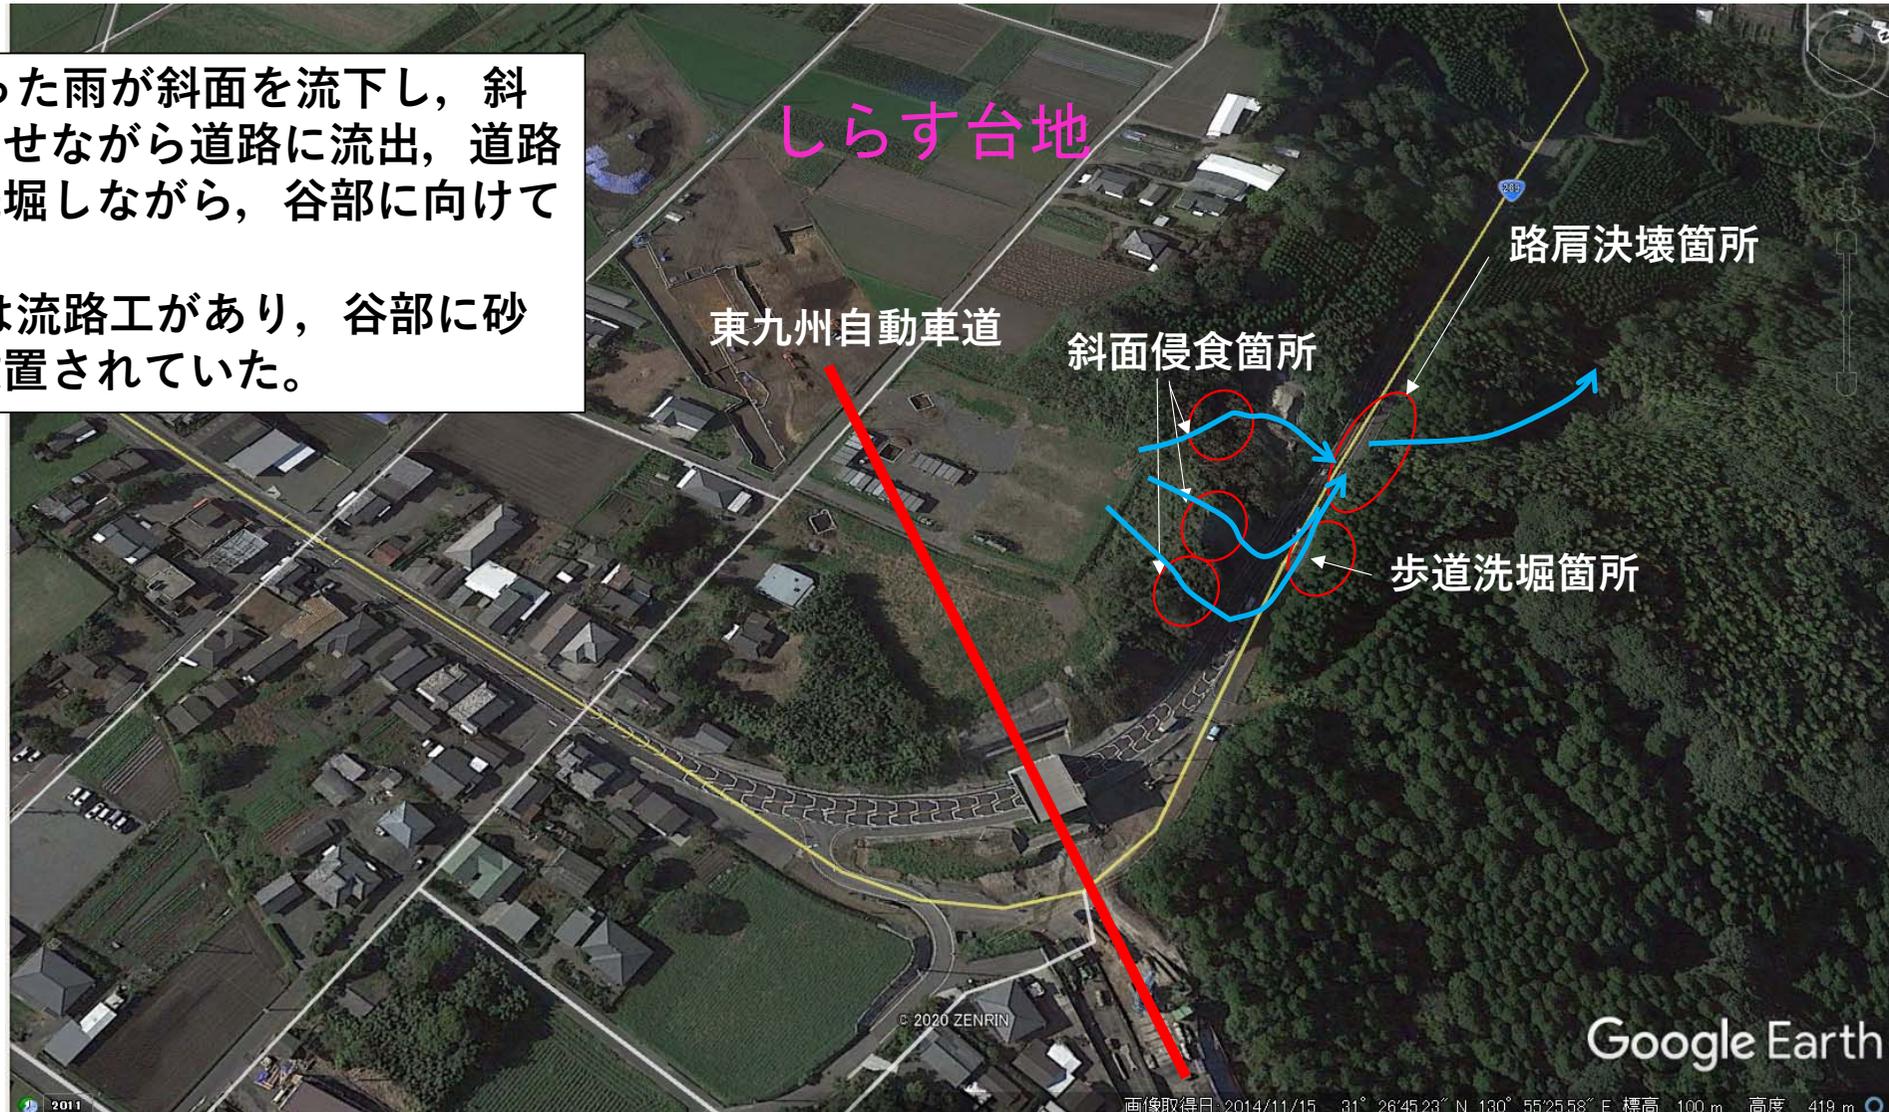
①国道269号 鹿屋市串良町細山田地内

- ・台地に降った雨が斜面を流下し、斜面を崩壊させながら道路に流出，道路の歩道を洗堀しながら，谷部に向けて流れる。
- ・道路脇には流路工があり，谷部に砂防堰堤が設置されていた。

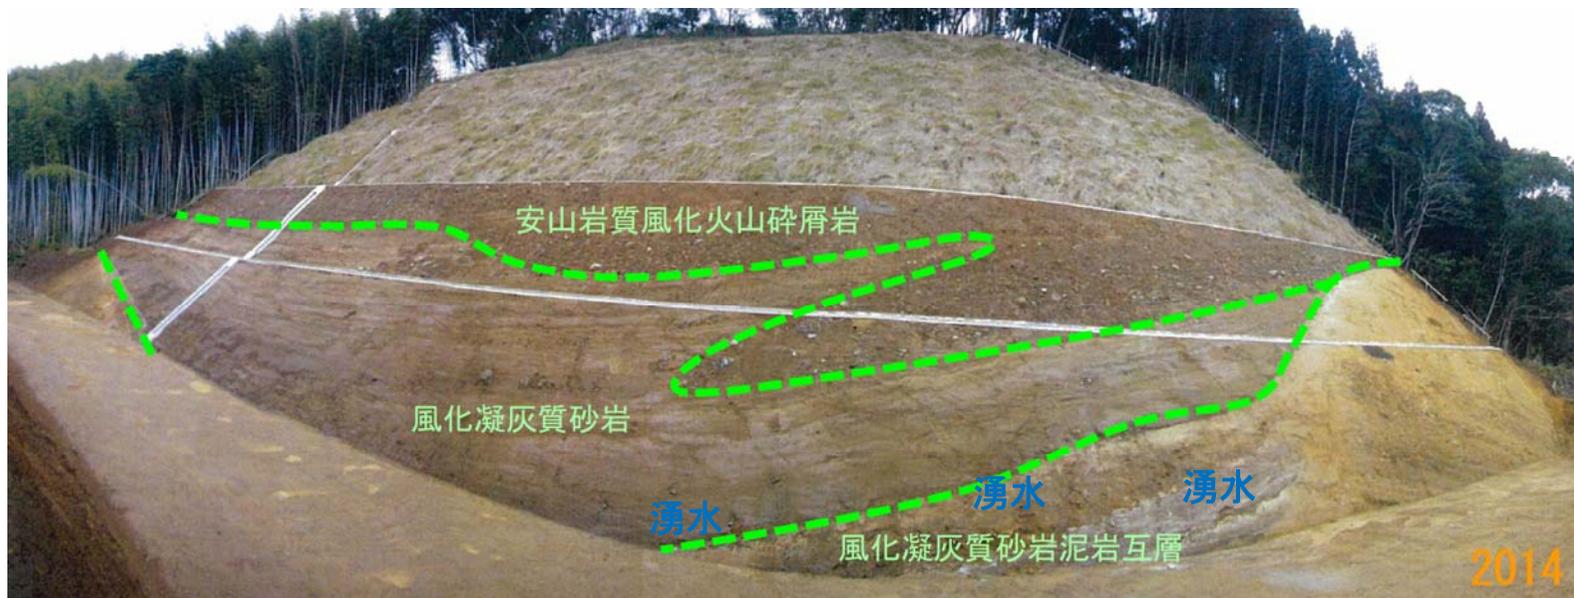
2014年の切土直後の法面

1段目～2段目法面の両側部は砂岩が分布し、中間部は谷地形を埋めるように固結粘土状～砂質土状を呈する強風化層が分布している。

2段目から上部法面は火山碎屑岩（礫質土）が分布している。

砂岩と強風化層の境界付近では湧水もあり、当時排水ドレーンも設置された。
