平成30年度岐阜県内豪雨災害調査団報告 岐阜県の道路被災(国・県)を中心に

沢田和秀(岐阜大学)

調査エリアと調査チーム

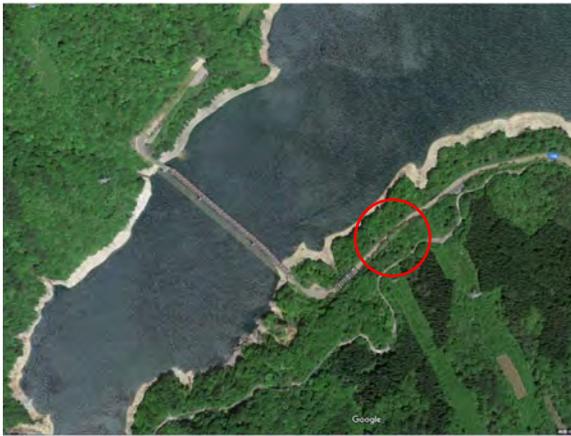
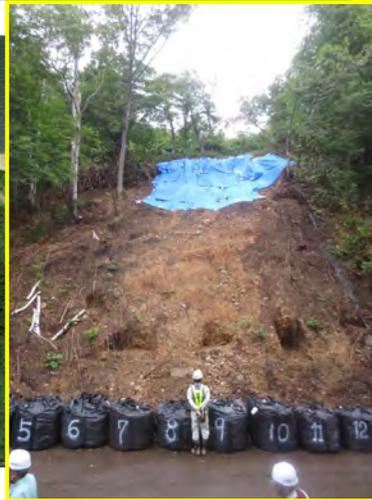
【高山】(国)156号 のり面崩壊

- 作業道を流下してきた水が作業道から溢れ出たことが災害の要因の一つか
- コンクリート擁壁や、落石防止柵があったものの、崩壊に伴い破壊
- 災害箇所の南側にはこれらの施設がないため、当該部分では、過去に落石があった可能性がある

水平方向に横長の径100～200mmの玉石を混入する薄層(河川堆積物)が、崩壊底部付近に位置することを考えると、崩壊原因として、緩斜面下を浸透してきた「地下水」が、切土表部の安定を低下させていたと考えられる。その後の豪雨で、対象斜面上位の作業道を流下してきた表面水が斜面を浸食し、斜面全体が安定を失った。

- ① 作業道であれば排水設備がないこともあるが、簡易な排水設備のある作業道は崩壊を免れた事例もある。林道、作業道の排水設備の確認、さらに排水設備の維持管理も必要。例えば横断排水路の代わりに「洗越し」を設けるなど、地盤だけを用いた措置も必要
- ② 林道の適切な維持管理—排水溝が詰まったり、轍がガリ—浸食を助長して降雨特に水路となって、林道の法面や下部斜面の崩壊の要因となるケースが間々ある。
- ③ 通常の道路に近接する斜面の点検(防災点検)だけでなく、治山が管理する、または民間が管理する路網について、今後どうあるべきか、学会としても取り組んでいくべき。

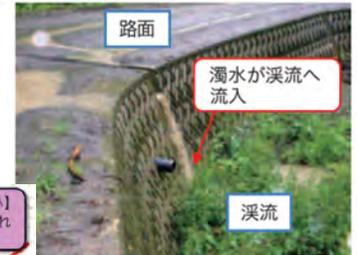
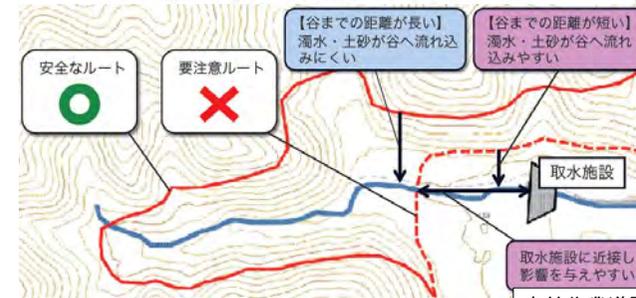
路面から渓流へ直接流れ込む濁水

- ルート選定は谷からできるだけ離し、濁水・土砂が谷へ直接流れ込まないようにします。
- 下流に取水施設や養魚場などがある場合には、作業道から流出する土砂の到達距離(P13参照)や、濁水の影響範囲(P15参照)に留意します。

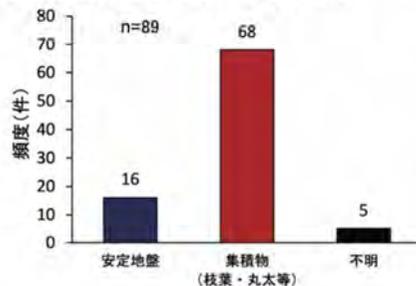
図5 盛土のり面と地山とのすり付き先の状況と崩壊の発生件数

盛土の崩壊箇所では、施工方法が原因となった事例が多く見られました。中でも盛土のり面のすり付き先が地山などの安定した場所ではなく、道を作設する際に発生した枝葉や丸太などの集積物である場合に多くの崩壊が発生していました(図5、写真1)。

枝葉などの集積物の上に盛土を施工すると長期的な安定は見込めないため、このような方法は行ってはいけません。

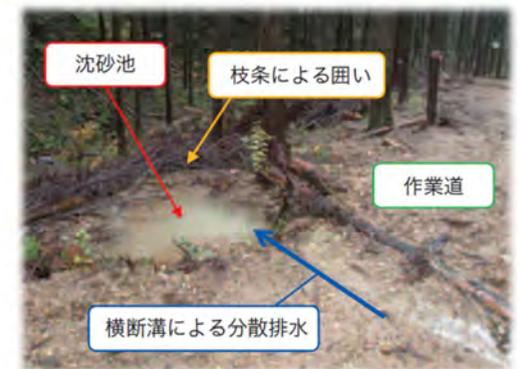
横断溝による分散排水と流末に設置された沈砂池

- 作業道からの排水は横断溝などによりできるだけ分散させます。
- 排水先には沈砂池などを活用して、ゆっくり流します。
- 沈砂池の周りを枝条で囲むと、濁水中の土砂の流出を防ぐ効果が期待できます。
