平成30年西日本豪雨による広島県の被害調査報告
土石流・斜面災害班

地盤工学的な観点から今後の防災に重要な知見

広島大学大学院工学研究科社会基盤環境工学専攻 地盤工学研究室

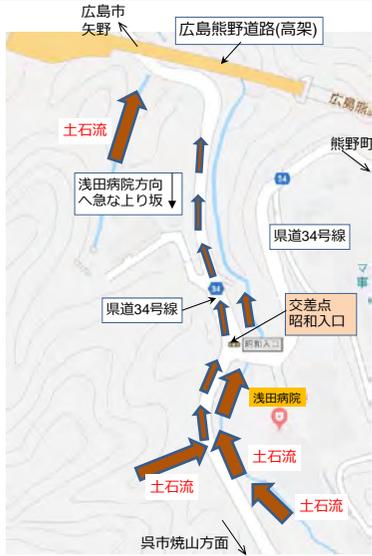
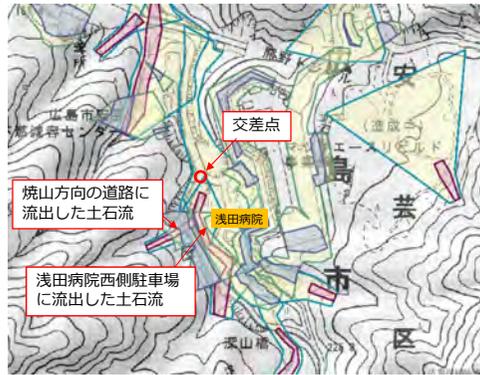
被災個所の道路状況と土石災害危険度

被災個所は国道34号線浅田病院西の昭和入口交差点付近から矢野方面広島熊野道路高架下カーブまでの約300mである。
浅田病院の西の駐車場と交差点から焼山方面道路を80m進んだ箇所を出口とする2つのレッドゾーンが土石災害警戒区と域になっており、その両者から土石流が発生した。
2つの土石流が、交差点付近から高架下方面の下り坂を流下し、道路上の車両を襲った。
