第3章 戸建て住宅の液状化被災調査

3.2 戸建て住宅の被災調査方法

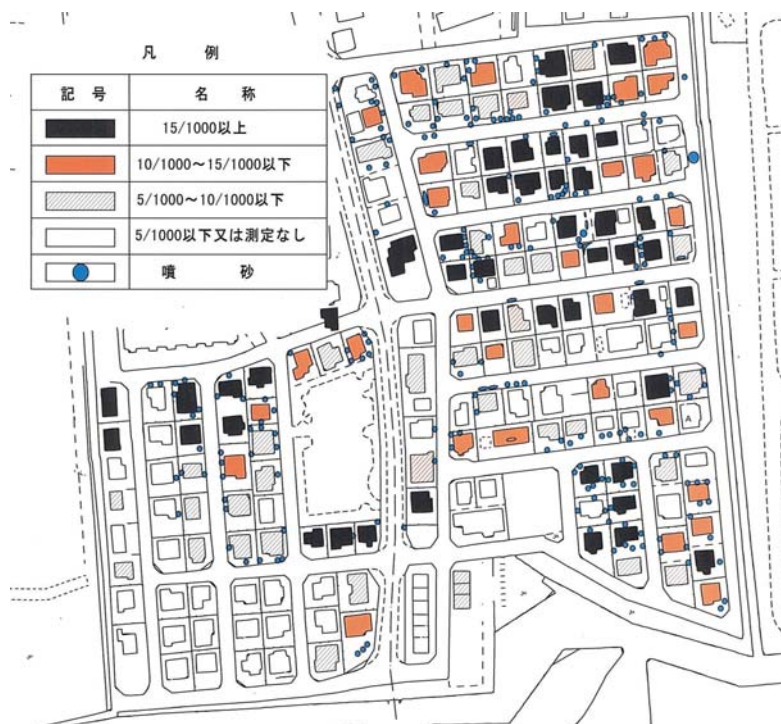
図 3.2.9 噴砂発生地点と家屋の傾斜角の分布

このようにして整理した傾斜角の分布を図 3.2.9 に示す。全戸の内最大の傾斜角は 37.5/1000 であり、最大の不同沈下量は 33cm であった。そして、15/1000 以上傾いた家屋が 47 棟、10/1000～15/1000 ほど傾いた家屋が 30 棟、5/1000～10/1000 ほど傾いた家屋が 39 棟、5/1000 以下か沈下量が測定されていない家屋が 53 棟あった。この図から、団地内の北東などで傾斜角が特に大きいことが分かる。

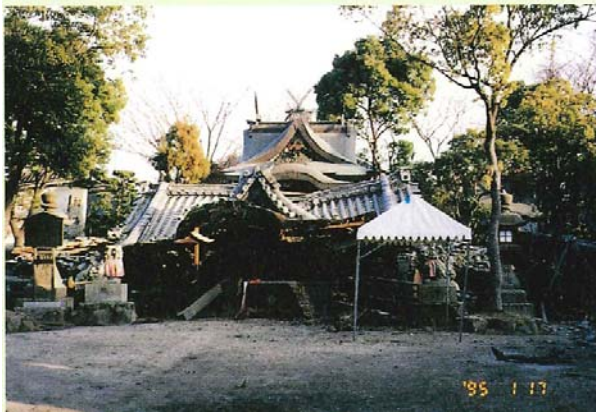
写真 3. 2. 1 初嶋大神宮の全壊状況

尼崎市築地地区は、兵庫県南部地震の震源断層からかなり遠方にあるが、武庫川を越えて尼崎市にはいると全壊率は小さくなっているのに、1個所だけ全壊率の高くなっている。図3.2.15は、写真3.2.1、3.2.2に示すように被災家屋の分布を示す。当時は全壊、半壊、一部損傷の3種類しか被災分類が行われていなかった。全戸数ではないが、約60%の建物の傾斜や不同沈下の測定を行った結果、30cmを越える沈下や10/1,000を越える傾斜建物が多く見られた。

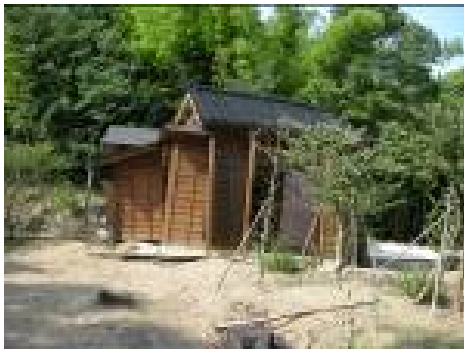
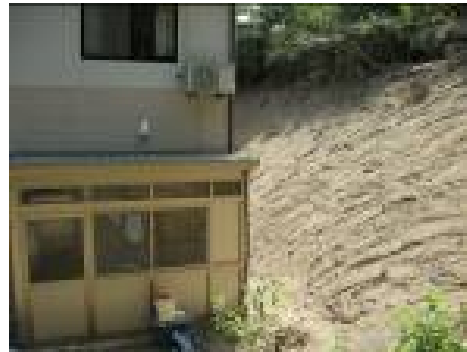
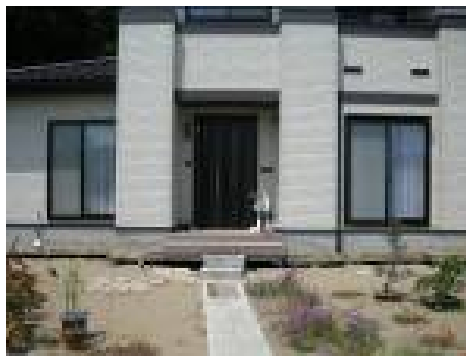
写真 3. 2. 8 液状化対策工の差異による被害規模の差異

表 3.2.7 より各液状化対策工法による効果を比較すると、在来工法を採用し、耐震対策を施していない建物Aでは、斜面崩壊とそれに伴う法尻の隆起により建物が持ち上げられ、道路側へ側方移動するなど大きな被害を受け、稲場地区で最も被害が甚大であった。また、柱状地盤改良を施した建物Cは、裏山斜面の崩壊により建物は道路側へ約50cm水平移動し、それに伴い道路側の柱状改良体が道路側へ傾斜していた。鋼管杭を施した建物Hは、周辺地盤が約20cm沈下、建物が5cm不同沈下し、給排水管が断裂していた。鋼管杭と暗渠を施した建物Kでは、13cmほどの不同沈下、7/1000の傾斜が発生していたが、他の建物と比較して外見上大きな被害は見受けられなかった。猪爪ら¹¹⁾によると裏側の砂丘斜面形状に大差ないことが報告されており、今回実施した地盤調査の結果も踏まえると、新砂丘の堆積厚さが異なっていることと液状化対策の有無が被害規模の差異につながったと考えられる。

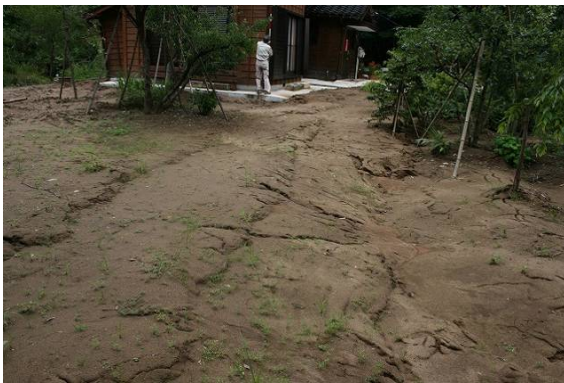
写真 3.2.22 地すべり舌部の隆起(No. 8)

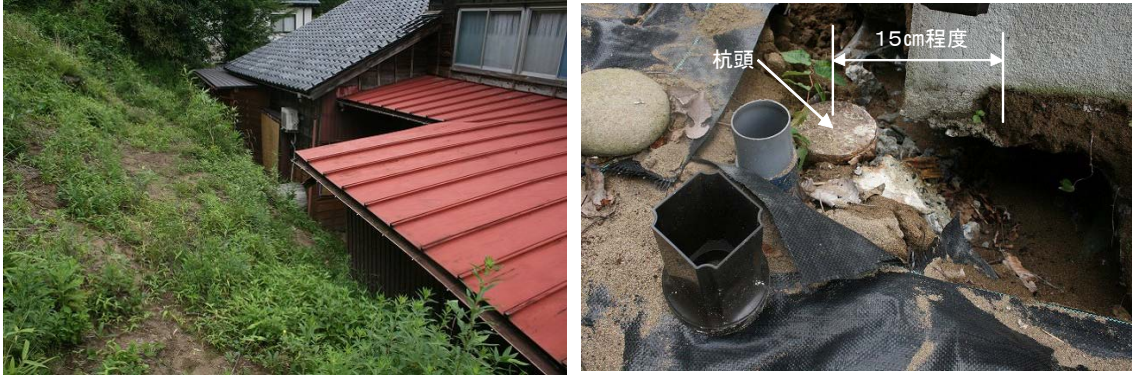
写真 3.2.26 のように、裏の砂丘の地すべりで前面道路に至るまで敷地全体が圧縮され、家屋は前傾した。写真 3.2.27 は同上写真の赤い屋根の部分の室内であるが、全体的な傾斜とともに、圧縮と突き上げで、部屋が山型に変形した。

写真 3.2.26 砂丘斜面崩壊砂の直撃 (No. 11) 写真 3.2.27 赤屋根部の室内 (右が砂丘側)

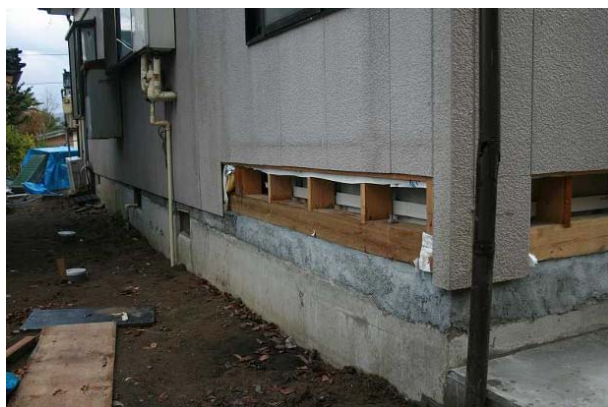
噴砂孔など液状化の形跡は見られなかったが、建物の砂丘側の北端が相対的に 20cm 程度沈下し、土台をジャッキアップして布基礎との間をコンクリートで間詰めした（写真 3.2.33）。中越地震では噴砂があったとのこと、今回液状化痕が見られないのは隣家 No.18 の排水暗渠の効果という説もあるが、影響範囲も定かでない液状化しなかったとは断定は出来ない。

写真 3. 2. 33 噴砂痕は無いが不同沈下 (No. 17)

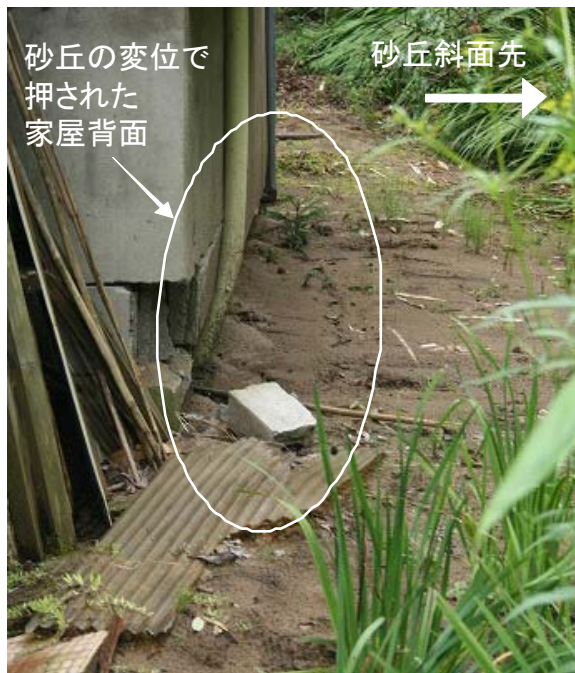
敷地に不陸はなく、液状化の痕跡は確認されていないが、砂丘斜面のはらみ出しに伴って家屋背面が押され（写真 3.2.36）、玉突き状に前庭の地表面が押された（写真 3.2.37）。特に前庭は、犬走りや玄関先のたたきに沿う土の隆起を除けば、地盤に変状は殆ど見られない。しかし図 3.2.41 の平面図と見取り図、および左下の側面図で右方向が砂丘であるが、これらによれば奥行き 9m ほどの建物が砂丘側に 30cm 程度傾いている。E 通りと e 通りの交点の沈下が大きいが、これは斜面方向から押された基礎が割れて傾いたものである。

写真 3.2.36 砂丘に押された家屋 (No. II)

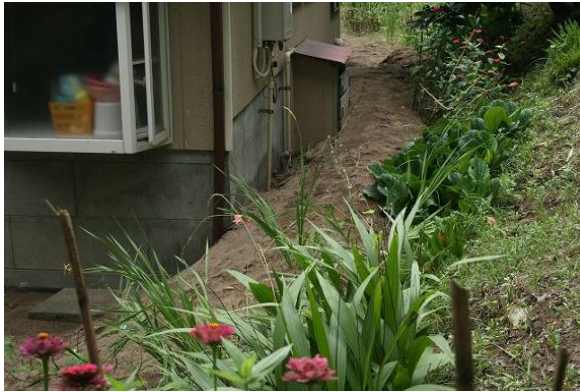
写真 3.2.38 のように砂丘斜面崩壊砂が建物を直撃し、高さ 80cm 程度まで砂で覆われた。地震前はかなり広がった裏庭が、大幅に狭まるとともに、家が 10cm 前に出たとの話である。図 3.2.42 によれば、この建物は隣の No. II とは異なって、道路側が 10cm 程度低く前傾している。C 通りと b 通りの交点は隣接測点よりも 30cm ほど低いですが、これは土砂の直撃で基礎が割れ、割れた部分が地面にめり込んでいるためである。

写真 3. 2. 38 斜面崩壊砂の直撃 (No. III)

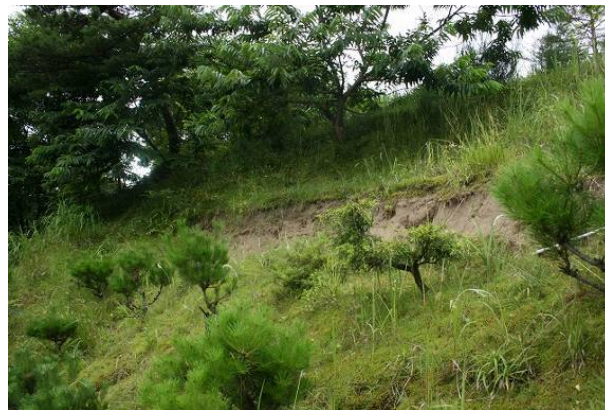
敷地に明確な液状化痕は定かでなかったが、背後の砂丘斜面が崩壊し、比高が最大で約150cmの滑落崖が生じた(写真3.2.39)。この家屋は解体された。

写真 3. 2. 39 砂丘斜面の滑落崖 (No. VI)

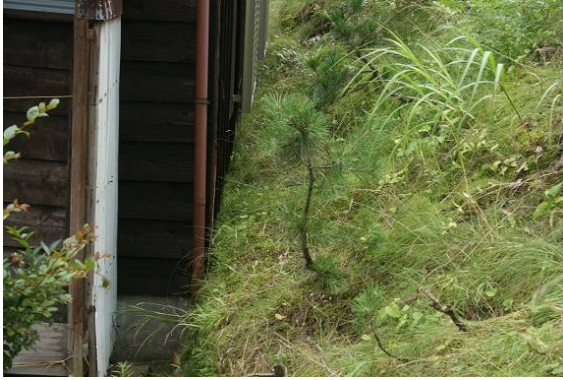
砂丘斜面の崩壊で建物背後が押された（写真 3. 2. 40）。写真 3. 2. 41 のベランダ下の建物側面で地割れを伴った隆起があるが、圧縮によるものか液状化に関連するものか否か不明である。

写真 3. 2. 40 斜面崩壊土の衝突 (No. X)

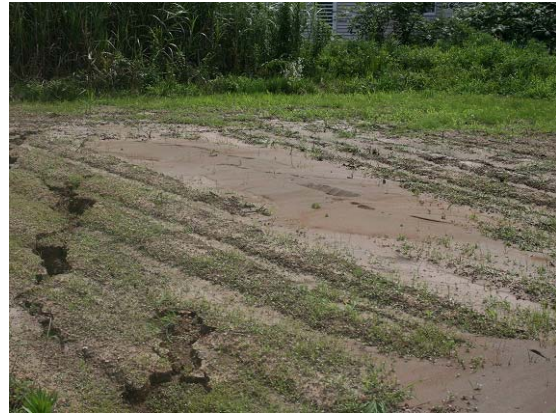
写真 3. 2. 44 農業用地内の噴砂
（長岡高専，尾上篤生氏撮影）

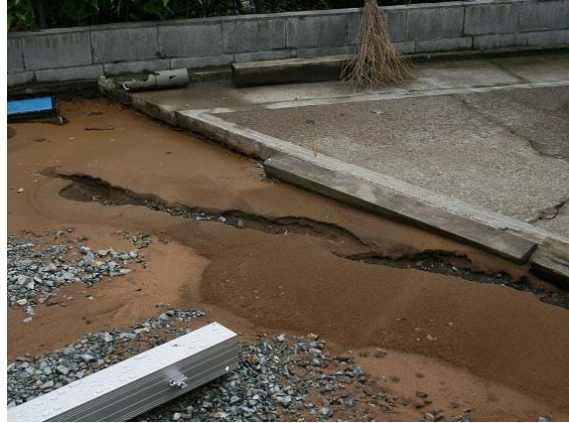
写真 3. 2. 46 調査地点 13 付近の噴砂
（長岡高専，尾上篤生氏撮影）

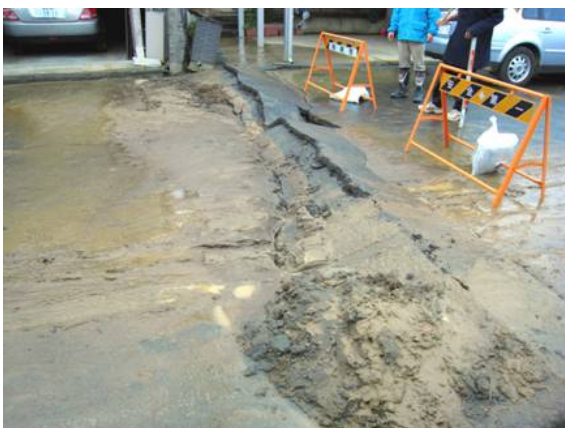
この地区では、噴砂の他、地震動を受けた地盤の変状に起因したと考えられる道路の盛り上がり (**写真 3.2.47**)、宅地と道路に挟まれた U 字側溝の圧縮破壊、地割れ等が多数散見され、いずれも旧河道上や、旧河道と現河道に挟まれた地域に被害が集中していることがわかる。

写真 3. 2. 47 道路の盛り上がりと噴砂痕

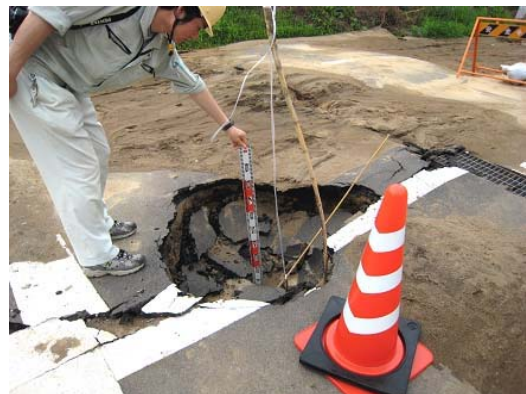
写真 3. 2. 59 道路上の噴砂 (本震 4 時間後)
(撮影地点⑦) (Te 氏撮影)

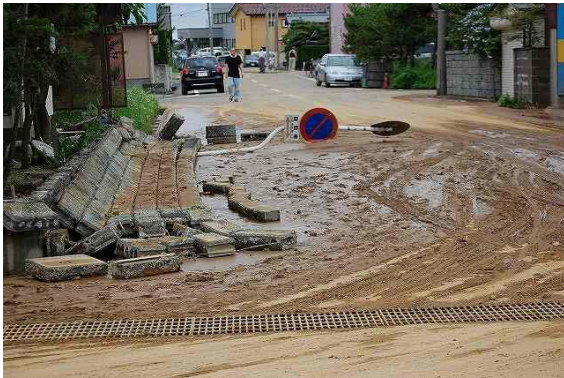
写真 3. 2. 60 同左箇所、地震翌日
この間余震あり (豊田浩史氏撮影)

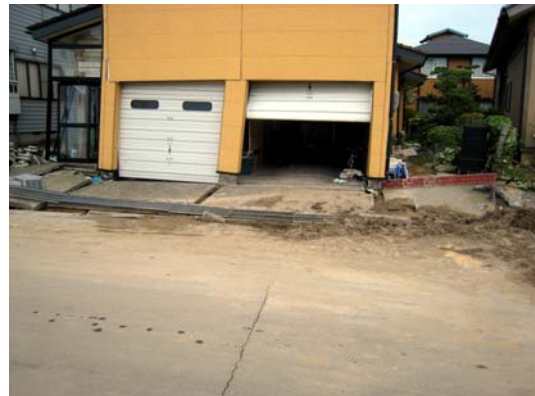
写真 3.2.63 地盤傾斜方向への舗装の流れ
(本震 4 時間後) (撮影地点⑩)

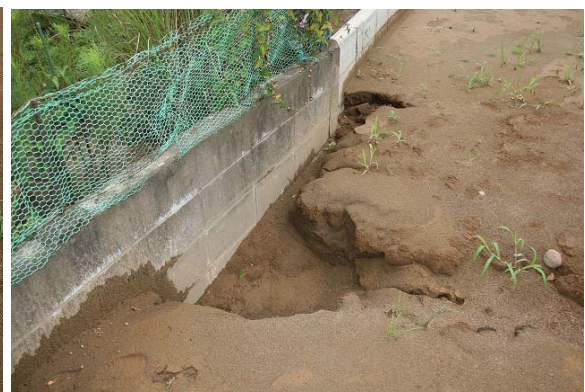
写真 3.2.65 敷地境界に跨る噴砂孔と、
懸垂しているブロック塀 (撮影地点⑫)

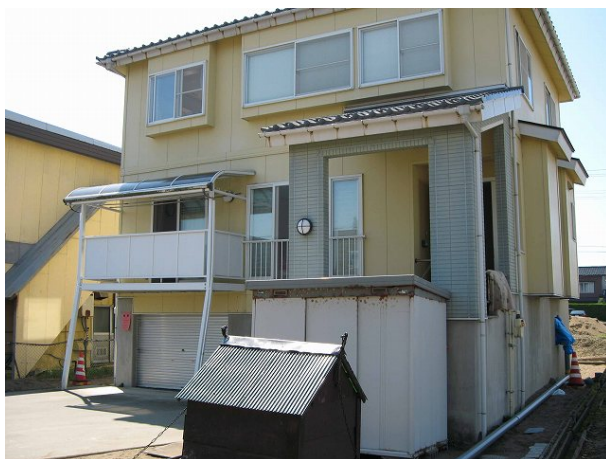
写真 3. 2. 73 に見る建物の北西角（写真右奥）より南東角（写真左手前）が 26cm 沈下し、大きく傾斜した。家屋の沈下に伴って、バルコニーの脚柱が曲がった。この家屋の北側と西側隣地は砂丘の末端で、この家屋の地盤から東と南は均質な細砂による盛土に変わる。基礎は高床式基礎なので建屋の被害は比較的軽く、パイルソケットでフーチングごとジャッキアップした。いずれも地震 3 日後の 7 月 19 日に撮影されたものである。

写真 3. 2. 73 地山端の盛土側に立つ家屋 15
（蔡飛氏撮影）

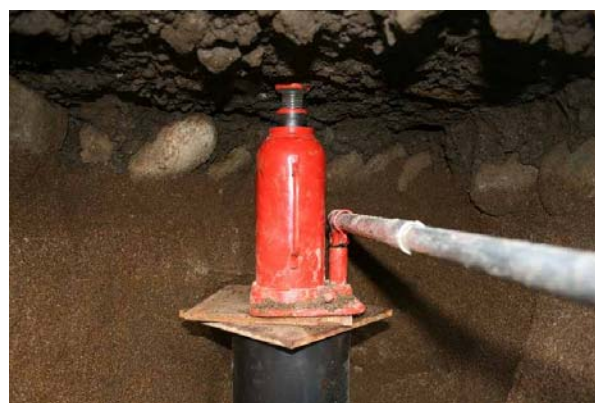
写真 3. 2. 74 パイルソケットによる
家屋 15 のジャッキアップ

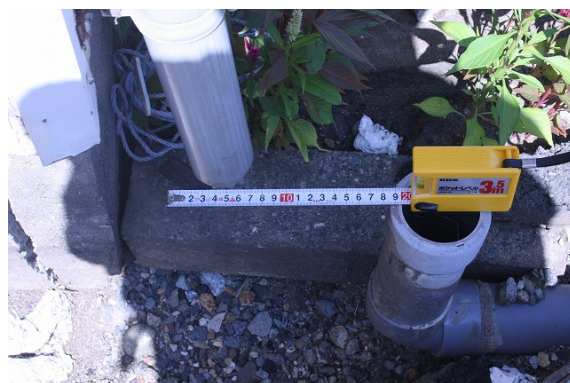
写真 3. 2. 73 の左側に写っている建物は集合住宅であるが、写真 3. 2. 75 に見るように、建物と敷地の間で東西に 20cm 程度のギャップがあった。これは家屋 15 のバルコニーの脚の向きと同じであり、敷地が道路側に変位したと思われる。

写真 3. 2. 75 建屋 c の建物と地面のギャップ

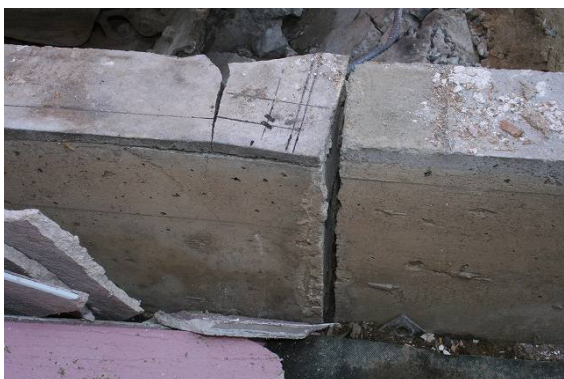
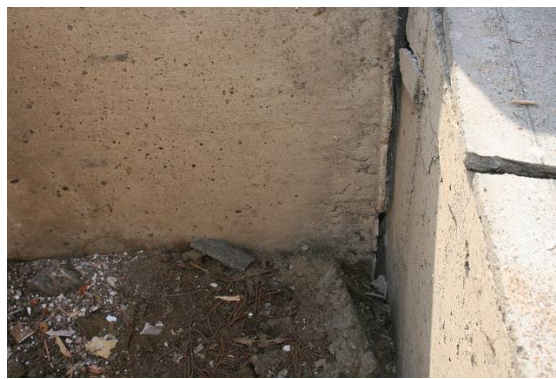
写真 3. 2. 76、77に見るように、布基礎の打ち継ぎ目やコーナー部に鉄筋が無く、写真3.2.78の床の落下は、基礎がずれて土台が外れたためと思われる。

写真 3. 2. 76 打ち継ぎ目に鉄筋無し（家屋 e） 写真 3. 2. 77 基礎のコーナーにも鉄筋無し

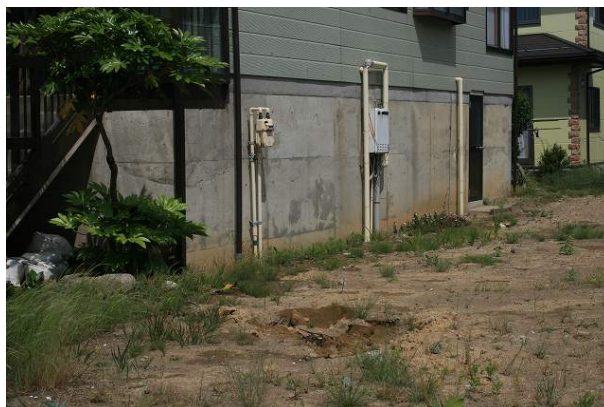
建物の全体沈下はあったが、高床式基礎であったために家屋の被害は軽微であった。

写真 3. 2. 80 全体沈下はあるものの、家屋の被害は軽微だった高床式基礎（家屋 h）

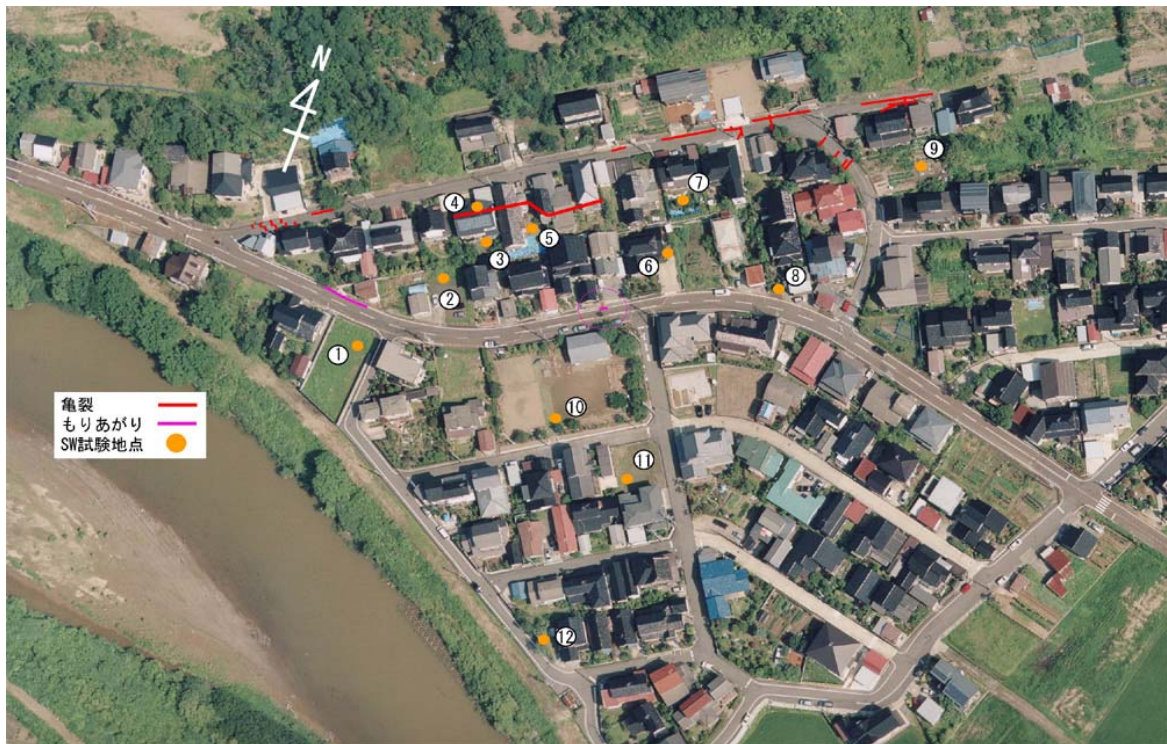
写真3. 2. 97 山本団地の地盤変状とスウェーデン式サウンディング位置（2007年7月19日八州撮影）

被害および被害形態の差が生じた原因を探るため、現地においてスウェーデン式サウンディング試験を実施した。調査地点は、写真 3.2.97 に番号を付してプロットした箇所である。いずれの地点も、地表面から約 10m 程度の深さまでサウンディングを実施し、換算式によって換算 N 値に置き換え、地盤の N 値の深さ方向分布を求めた。図 3.2.79 (a)、(b) には、北側地域、南側地域の代表的な調査結果を示す。(a)、(b) の 2 点間では、北側地域が標高で約 2m 程度高い位置にある。それによると北側地域（砂丘末端部側）は、表土の下に盛土と思われる N 値 5-10 前後の緩い砂層が堆積しており、その下に砂礫混じりのやや締まった層が堆積している。その層を抜けると、再び N 値 5 前後の砂層が連続して堆積していた。図 3.2.80 はロッドに付着してきた土の粒度試験結果である。細粒分を殆ど含まない均質な砂であることがわかる。

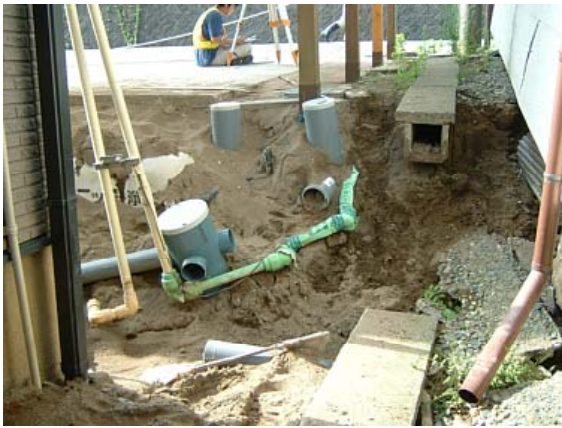
特に地盤変状が大きかった中段の三軒の住宅について、家屋周囲の地表面沈下量と家屋の基礎梁の鉛直変位量を計測した(図3.2.84)。宅地内の地表面には広範囲に顕著な沈下や隆起が見られ、最大70cm前後の鉛直相対変位が観測された。一部にはすべり面のような数本の大きな亀裂・段差が宅地内を横断していた。全体的な傾斜や沈下とあわせてこのような不連続的な残留変形が、家屋および基礎の被害をより深刻化させたと考えられる。同図中に示した三箇所から撮影した写真を写真3.2.101、102、103にそれぞれ示す。段差部分からはゆるい砂層の一部が見られ、これらが地震時に液状化したため、宅地全体に大きな変状をもたらしたと推定される。

写真3. 2. 101 宅地内に生じた段差
 (図3. 2. 84のPhoto(A))
 (写真3. 2. 100の家屋の別アングル)

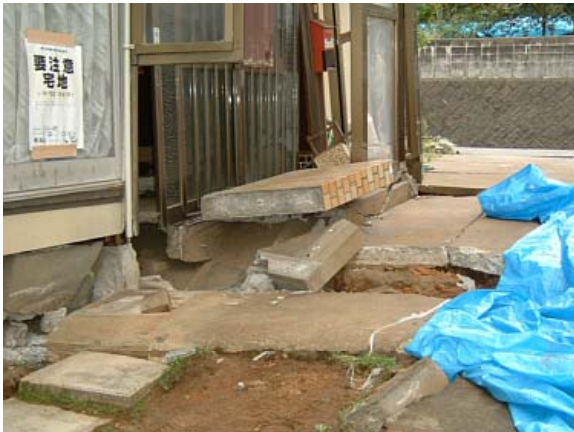
写真3. 2. 103 宅地内に生じた段差
 (図3. 2. 84のPhoto(C))

写真 3.2.103 に見る宅地内の段差によって、図 3.2.86 に示すように建物が V 字型に折損し、建物の道路側の部位で 70~80cm の鉛直変位を生じた。

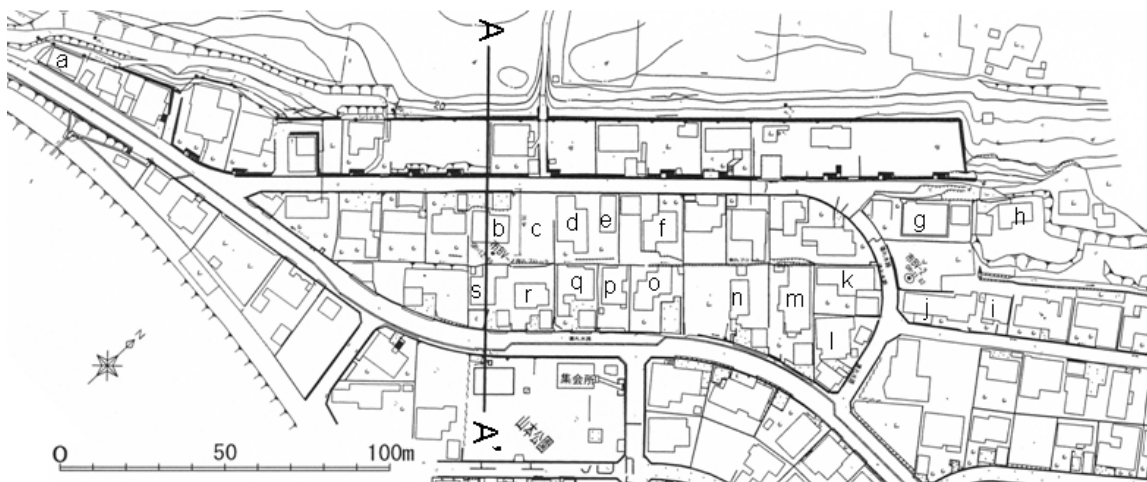
図 3. 2. 85 その他の被害状況説明箇所 (柏崎市, 新潟県, (株)日さく提供資料一部改)

図3. 2. 85に記号を印した地点における、宅地・建物・外構等の被害状況は以下の通りである。

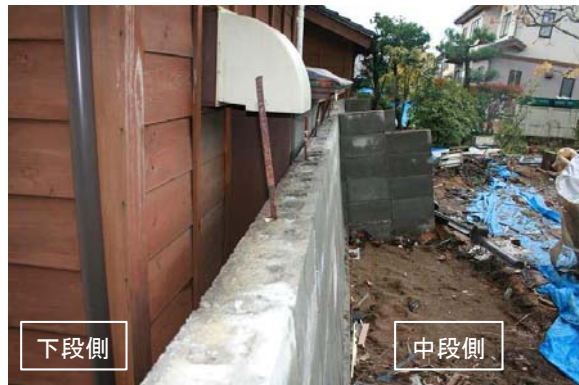
図 3.2.87 は、中段の e 宅と f 宅の敷地境界ブロックの変位を示す。延長 15m で約 55cm 沈下し、中央の大きな段差とともに、中・下段の境界ブロック擁壁の前傾に伴う擁壁背面の落ち込みが見られる。写真 3.2.106 のように、前傾したブロック擁壁が下段の家屋背面を直撃した。

写真 3.2.106 土留めブロック擁壁の衝突

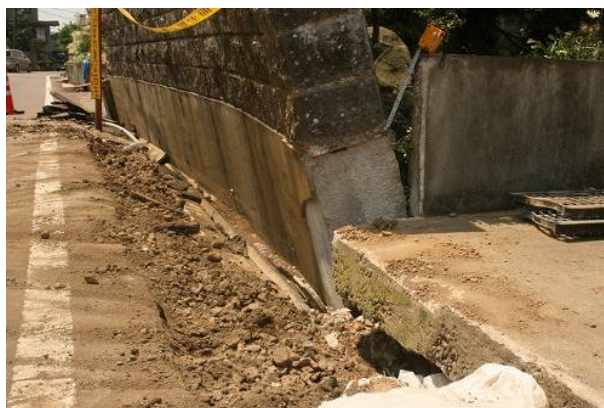
中断の f 宅の擁壁がせり出して家屋背面に衝突し、家屋と敷地を玉突き状に前面道路側に押し出した（写真 3.2.114）。擁壁前面の宅地表面に水が滲出して湿地状態であり、地下水位は宅地表面にほぼ一致する。敷地内に噴砂が見られるとともに道路側の庭は隆起し、写真の宅地内のコンクリート通路も道路より 20cm 余り隆起した。

写真 3.2.114 玉突き状に押された下段 (o 宅)

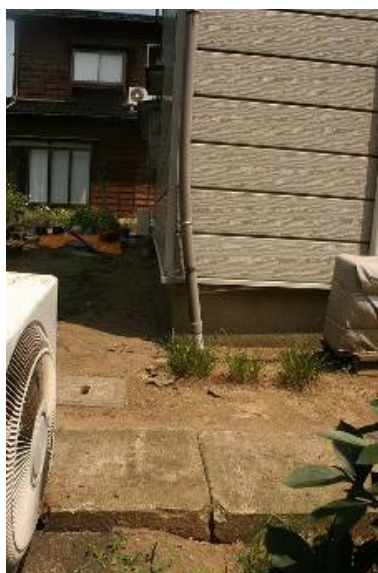
この家屋は写真 3.2.86 (d) の崩壊した擁壁下に位置し、写真 3.2.115 の雨樋パイプの曲がりによると、建物よりも敷地が 8cm 多く変位した。

写真 3.2.115 建物と敷地の相対変位 (r 宅)

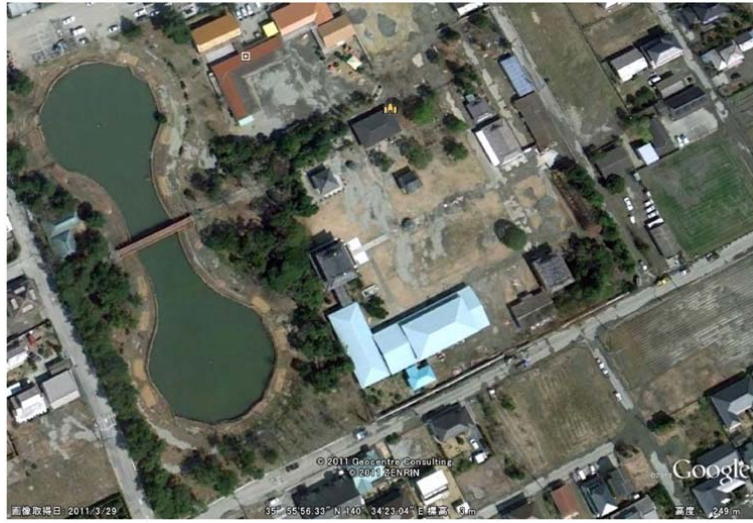
写真 3. 2. 121 敷地での噴砂現象 (Google Earthより)

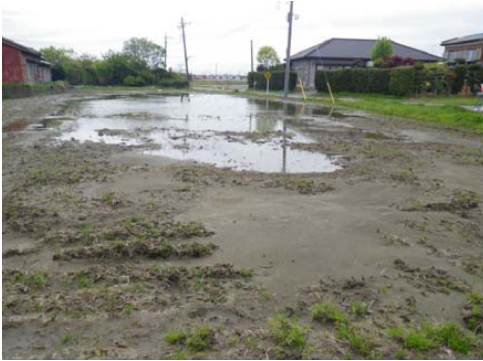
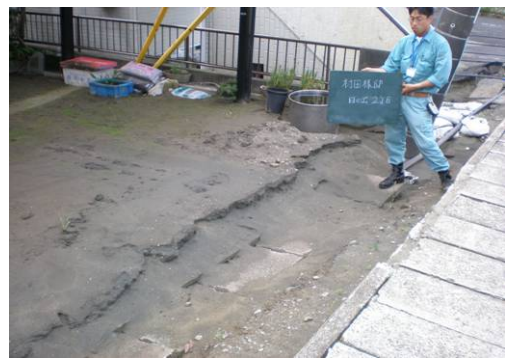
写真 3. 2. 122 宅地地盤の液状化に伴う大規模な噴砂状況

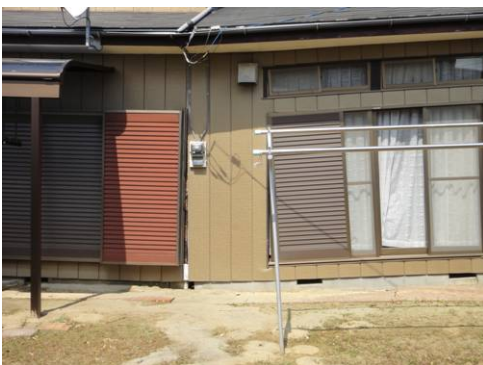
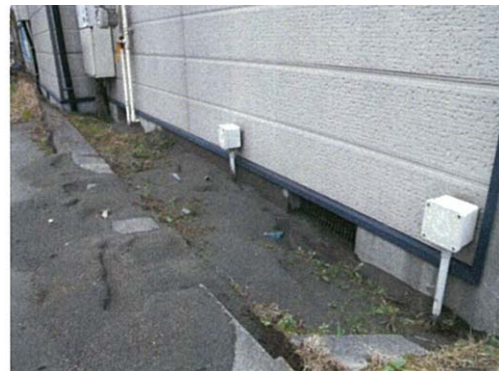
写真 3. 2. 123 建物の基礎部の割れや段差

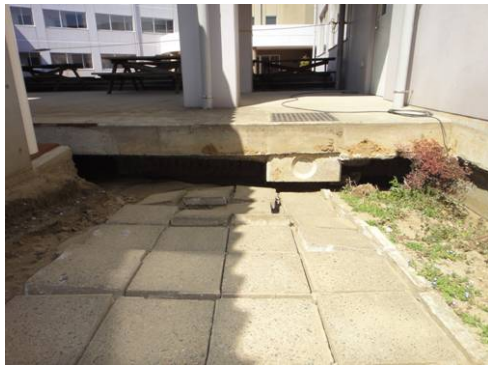
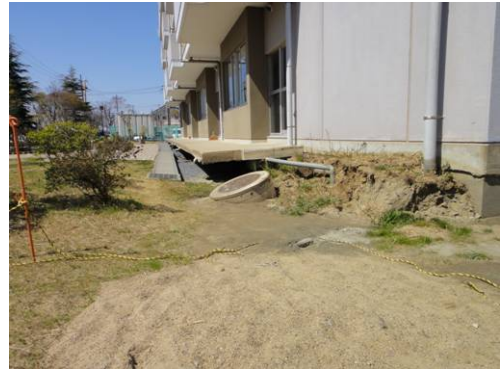
写真 3. 2. 124 建物の基礎地盤の沈下

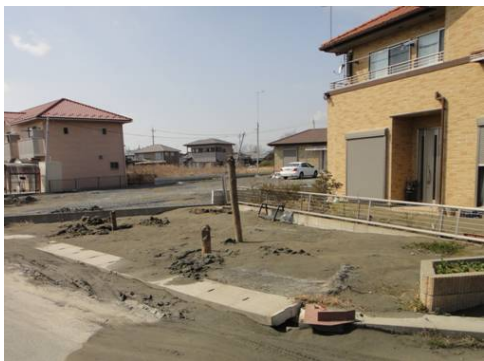
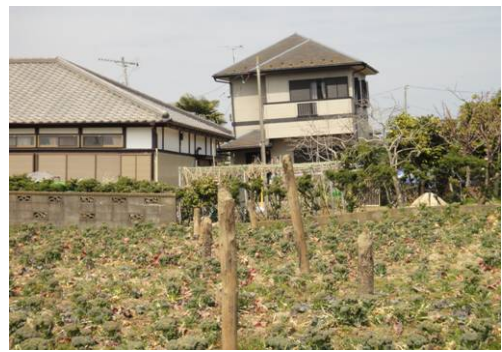
写真 3. 2. 125 木杭の抜け上がり

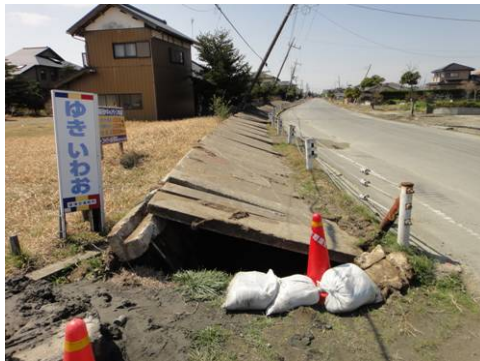
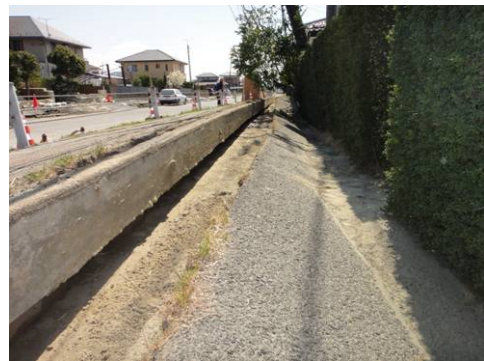
写真 3. 2. 126 道路側溝の隆起現象

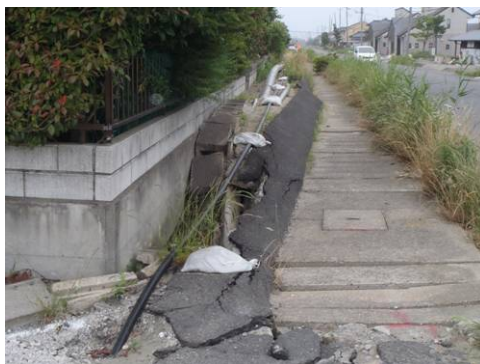
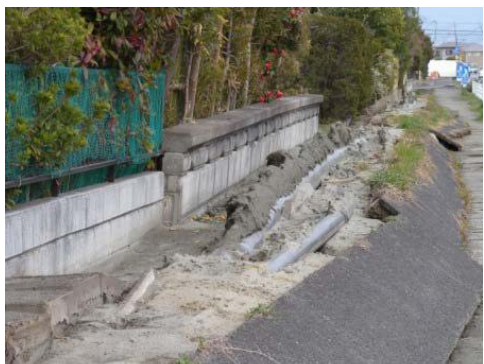
写真 3. 2. 127 ライフラインの浮き上がり現象

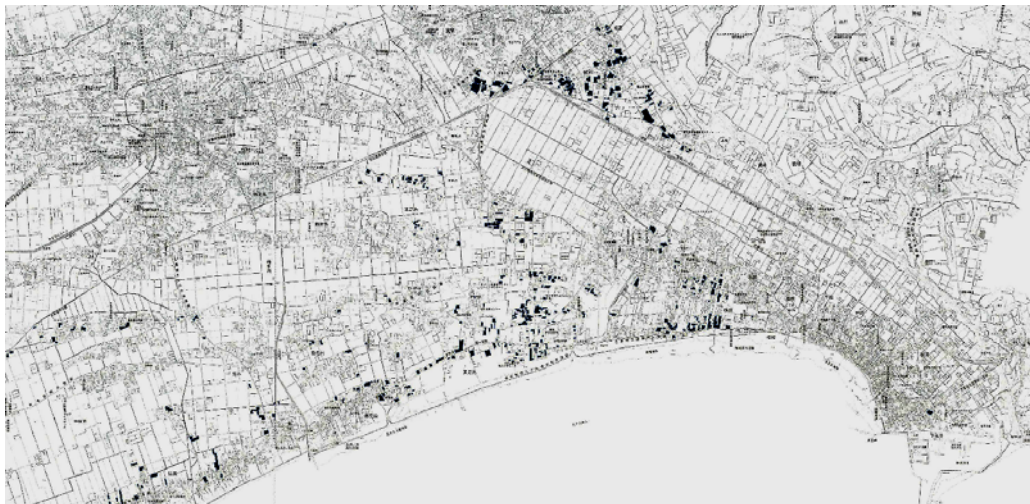
図 3. 2. 97 液状化による宅地被災箇所

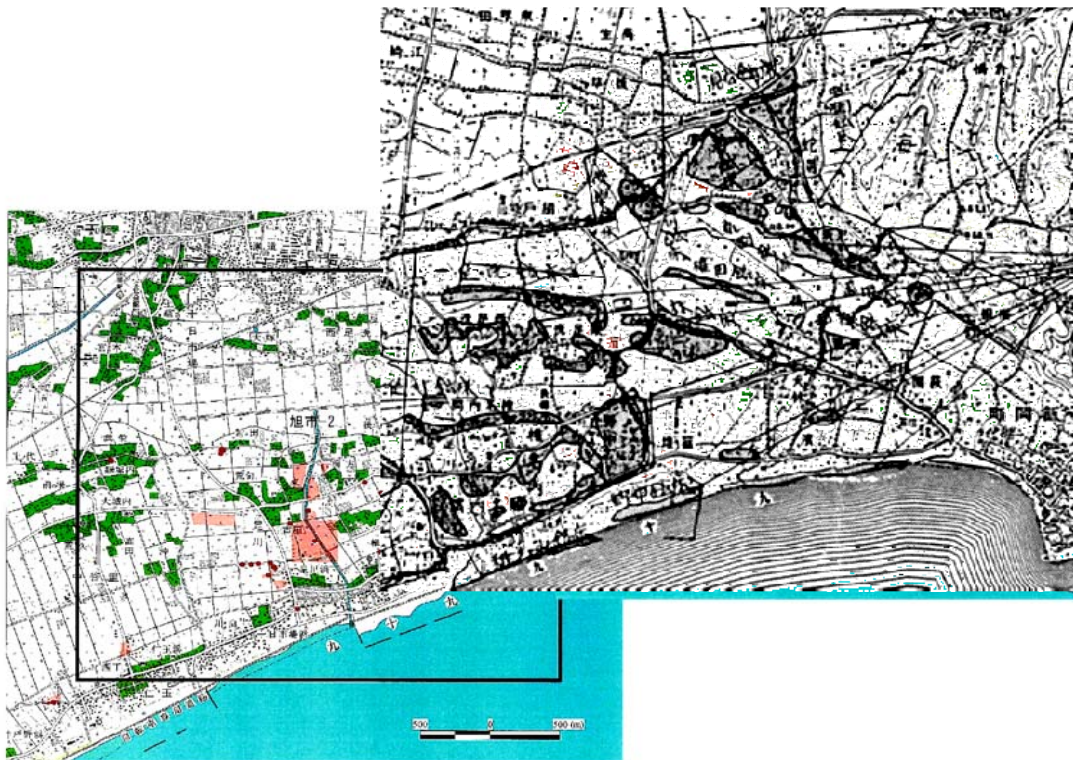
図 3.2.99 過去の砂鉄採掘跡地の地図と液状化被災地箇所の重ね図

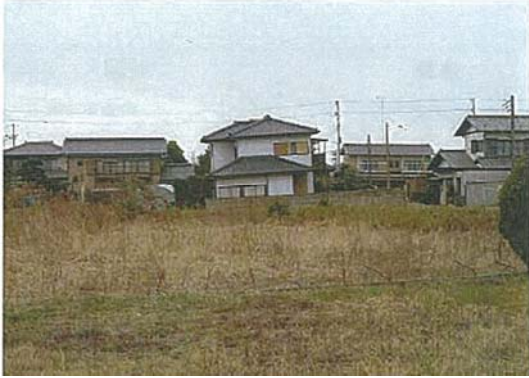
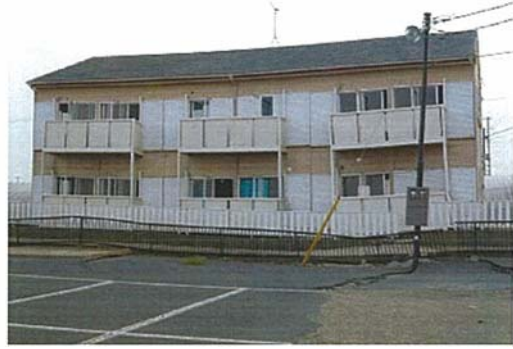
写真 3. 2. 128 建物の基礎地盤の沈下

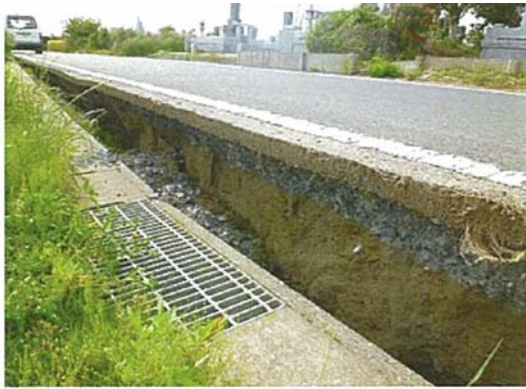
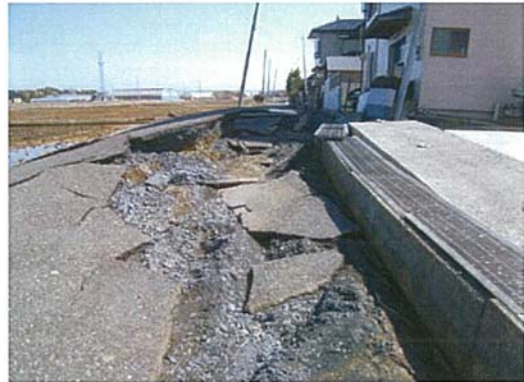
写真 3. 2. 129 道路側溝の沈下

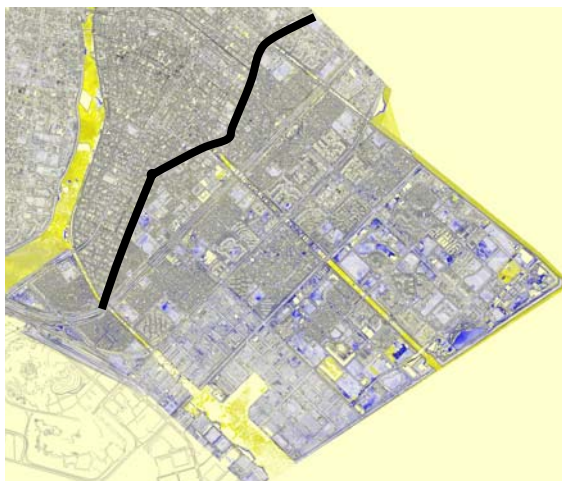
図 3. 4. 2 航空レーザ測量による浦安市の液状化沈下図⁴⁰⁾

図3.4.2の液状化沈下図は、青色が濃くなるほど沈下量が大きくなることを示している。また、図3.4.3の液状化分布図は、現場調査により噴砂が確認された道路を赤色、噴砂が確認されなかった道路を青色で示している。これらの対比より、比較的大きな沈下量を示

すエリアにおいて実際に噴砂が確認されたことが伺える。地震後の現場調査では、戦後の埋立以前の海岸線（図の実線）を境界として液状化発生の有無が明確に分かれたが、航空レーザによる液状化沈下図は、この傾向に調和している。
